# **Plano Diretor de Controle de Erosão Rural da Sub Bacia dos Córregos : Afonso XIII São Martinho, Dom Quixote e etc.**

Março 2015

PLANO DIRETOR de CONTROLE de EROSÃO RURAL  
DOS CÓRREGOS AFONSO XIII, SÃO MARTINHO,  
DOM QUIXOTE E ETC.

Trabalho Técnico, base para o planejamento do meio rural, tendo por interessado a prefeitura do município de Tupã, realizado pelos técnicos da CATI.

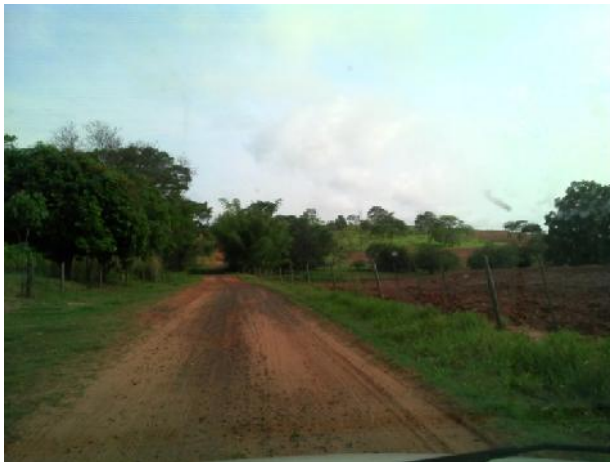
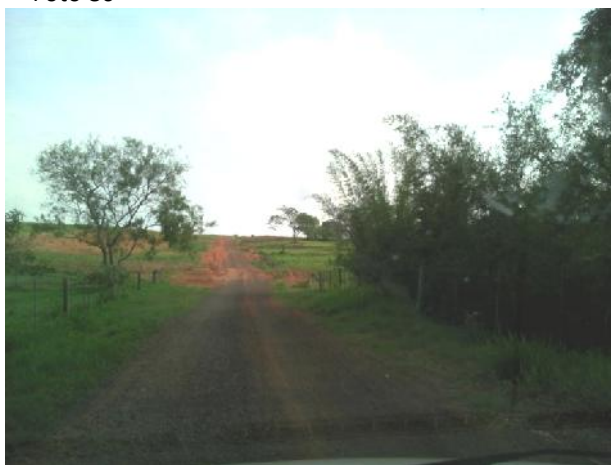
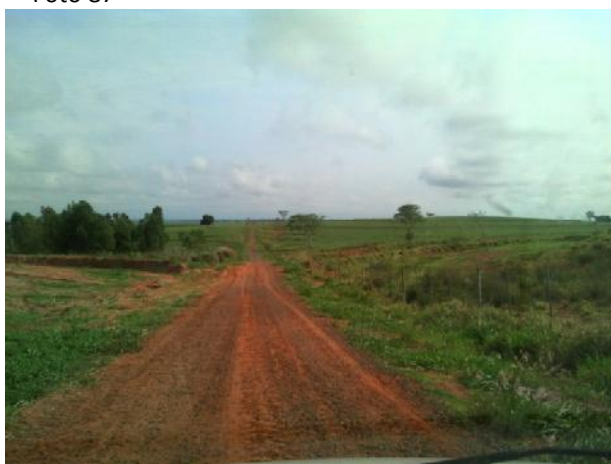
Foto 85

Intervalo entre o ponto 64 e o ponto 65. A estrada sofreu adequação neste intervalo, com abatimento do barranco para elevação do greide da estrada, plataforma com 7 metros de largura, lombadas para desviar o fluxo de água do leito carroçável, construção de terraços para recebimento de água da estrada e das lombadas, adição de revestimento primário com pedra britada e incorporada ao leito e sarjetas semeadas com *Brachiaria* para redução do processo erosivo nas mesmas. O trecho tem no total 1.139 metros.

Intervalo entre o ponto 64 e o ponto 65 (Cont.).

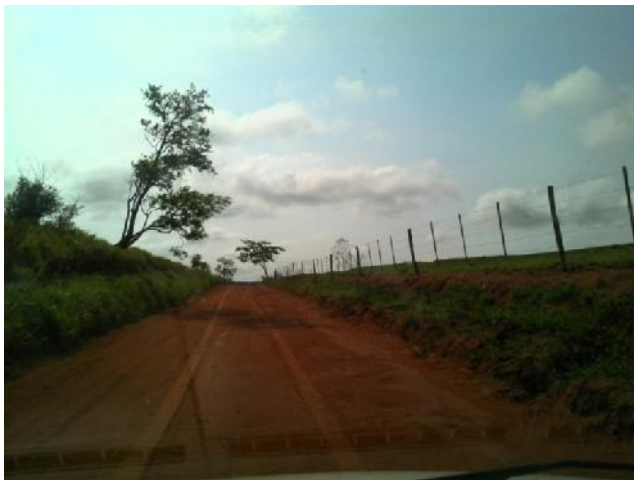
Foto 88

Intervalo entre o ponto 63 e o ponto 66. O trecho é caracterizado como estrada do tipo C, apresentando plataforma de 12 metros de largura, margeando a linha do trem, barrancos com 3 metros de altura. O trecho tem no total 551 metros.

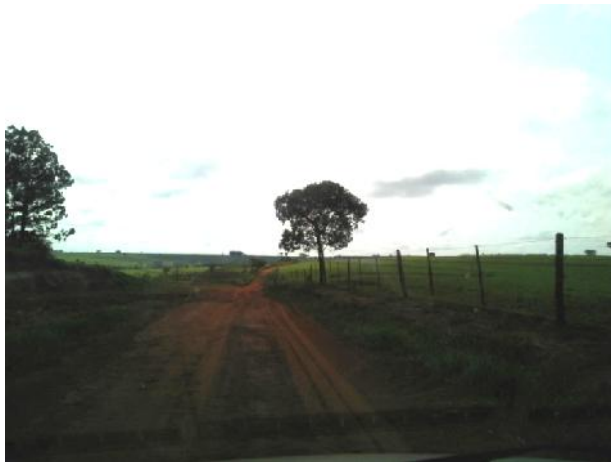
Foto 89

Intervalo entre o ponto 66 e o ponto 67. O trecho é caracterizado como estrada do tipo A, apresentando plataforma de 10 metros de largura. Trecho margeando a linha de trem. O trecho tem no total 508 metros.

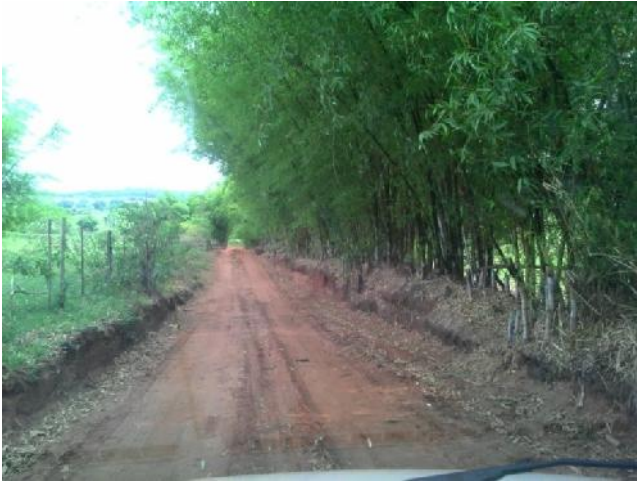
| <p>Intervalo entre o ponto 68 e o ponto 69. O trecho é caracterizado como estrada do tipo A, apresentando plataforma de 4 metros de largura. Na plataforma há estruturas de drenagem de água da mesma em forma de lombadas associadas a terraços laterais ou bigodes, não apresenta revestimento primário. O trecho tem no total 623 metros.</p> | <p>Foto 90</p> A photograph showing a dirt road with reddish-brown soil, lined with green trees and vegetation. The road appears to be a type A road with drainage structures. |

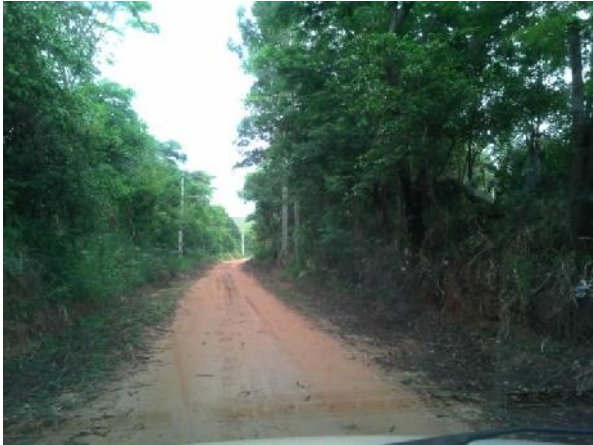
| <p>Intervalo entre o ponto 69 e o ponto 70. O trecho é caracterizado como estrada do tipo B, apresentando plataforma de 4 metros de largura, com barrancos de 1,5 metros de altura, com presença de espécies arbóreas ao longo do trecho. O trecho tem no total 121 metros.</p> | <p>Foto 91</p> A photograph showing a dirt road with reddish-brown soil, lined with green trees and vegetation. The road appears to be a type B road with high embankments. |

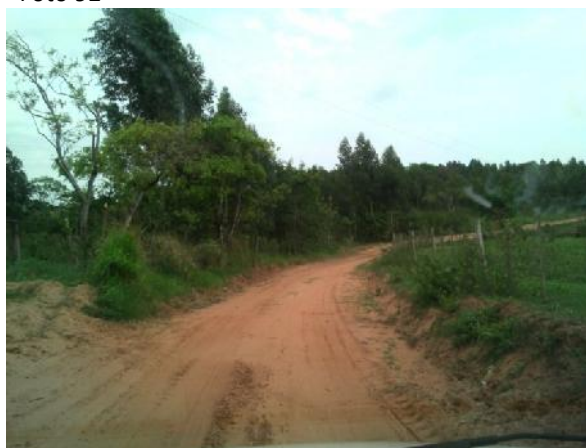
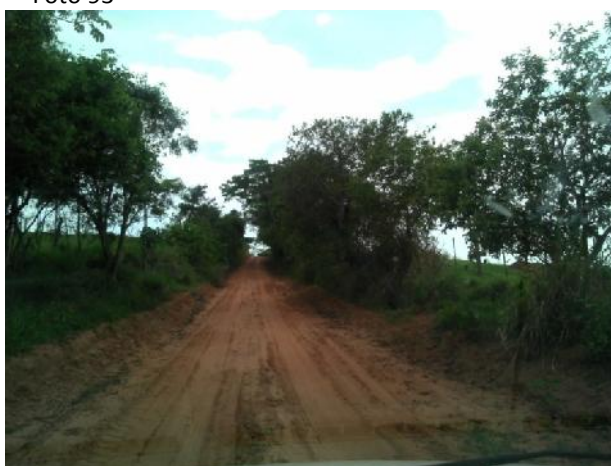
Foto 92

Intervalo entre o ponto 70 e o ponto 71. O trecho é caracterizado como estrada do tipo A, apresentando plataforma de 5 metros de largura, com barrancos de 0,6 metros de altura, com presença de espécies arbóreas ao longo do trecho. O trecho tem no total 234 metros.

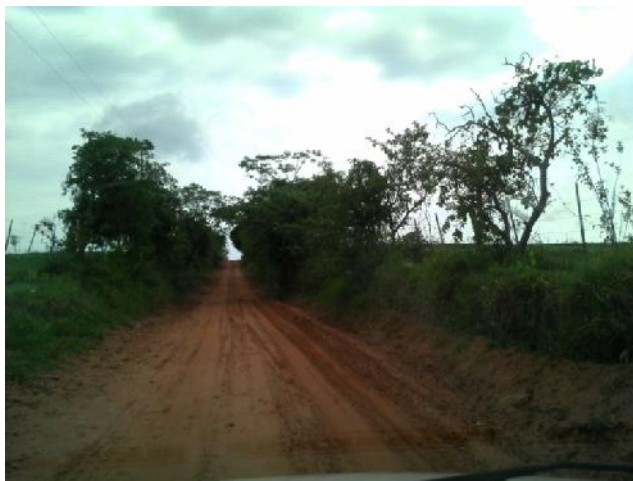
Foto 94

Intervalo entre o ponto 71 e o ponto 72. O trecho é caracterizado como estrada do tipo B, apresentando plataforma de 5 metros de largura, apresentando afloramento de rocha no leito carroçável, com barrancos de 1,5 metros de altura, com presença de espécies arbóreas ao longo do trecho. O trecho tem no total 878 metros.

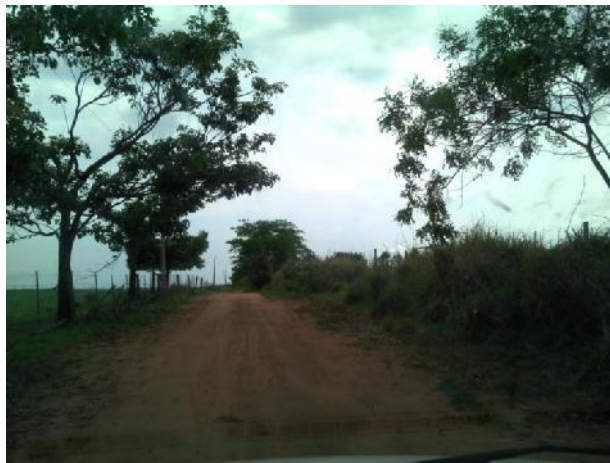
Foto 95

Intervalo entre o ponto 72 e o ponto 73. O trecho é caracterizado como estrada do tipo A, apresentando plataforma de 5 metros de largura, com barrancos de 0,5 metros de altura. O trecho tem no total 264 metros.

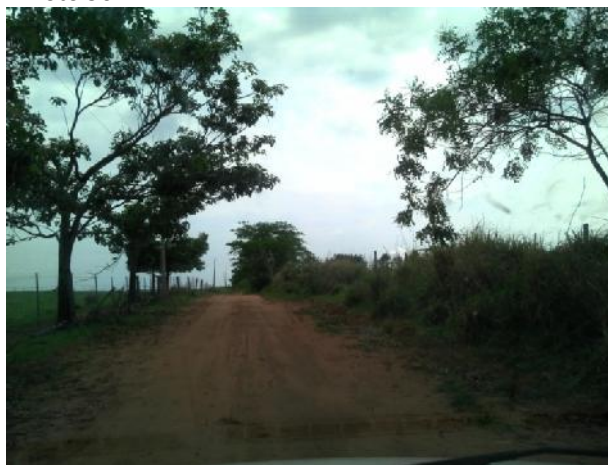
Foto 96

Intervalo entre o ponto 73 e o ponto 74. O trecho é caracterizado como estrada do tipo B, apresentando plataforma de 4,5 metros de largura, com barrancos de 2 metros de altura, com presença de espécies arbóreas ao longo do trecho, inclusive atravessando área de mata nativa. Apresenta em alguns trechos acúmulo de sedimentos formando os areões. O trecho tem no total 853 metros.

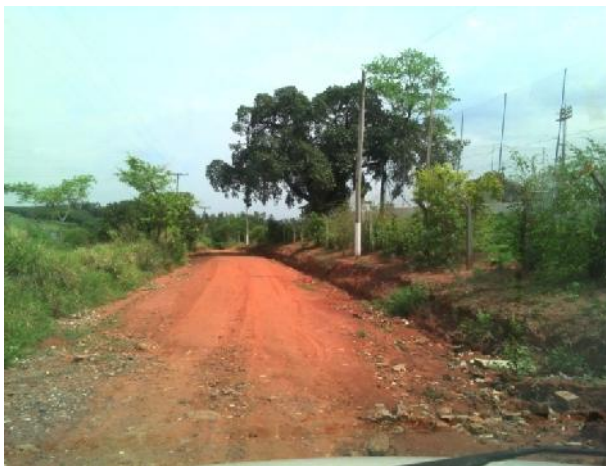
Foto 97

Intervalo entre o ponto 75 e o ponto 76. O trecho é caracterizado como estrada do tipo B, apresentando plataforma de 9 metros de largura, barrancos com 2 metros de altura. O trecho tem no total 406 metros.

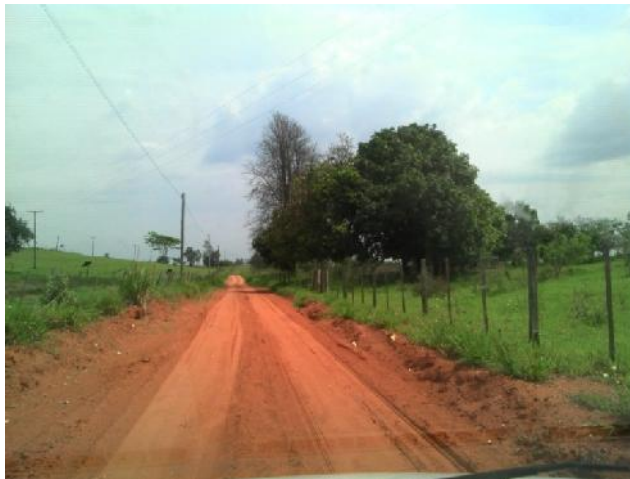
Foto 98

Intervalo entre o ponto 76 e o ponto 77. O trecho é caracterizado como estrada do tipo A, apresentando plataforma de 9 metros de largura, barrancos com 0,8 metros. O trecho tem no total 1.256 metros.

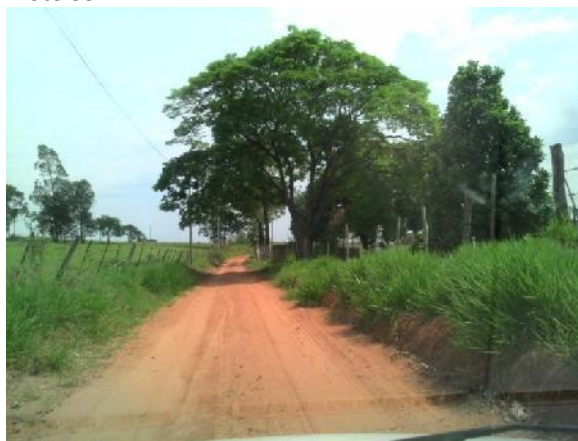
Foto 99

Intervalo entre o ponto 77 e o ponto 78. O trecho é caracterizado como estrada do tipo B, apresentando plataforma de 4 metros de largura, barrancos com 2 metros de altura. O trecho tem no total 397 metros, sendo interrompido.

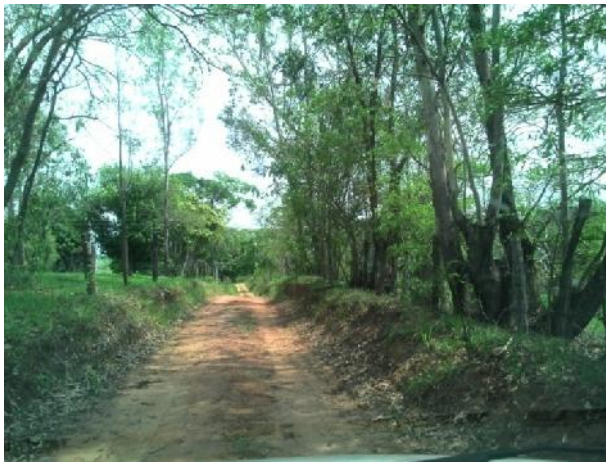
Foto 100

Intervalo entre o ponto 79 e o ponto 80. Dando continuidade na estrada da Chácara da Flor no sentido área urbana ao trecho interditado. O trecho é caracterizado como estrada do tipo A, apresentando plataforma de 5 metros de largura, sem barrancos. O trecho tem no total 678 metros.

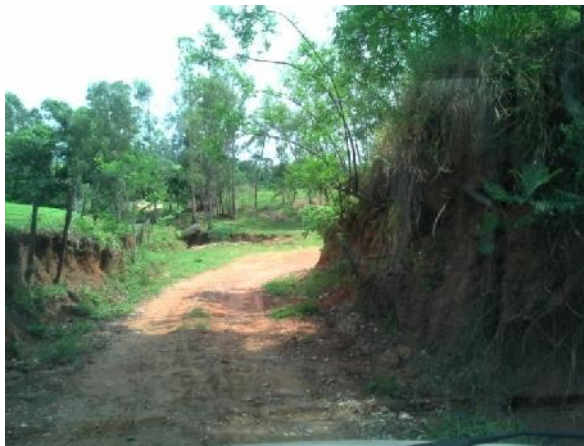
Foto 101

Intervalo entre o ponto 80 e o ponto 81. O trecho é caracterizado como estrada do tipo C, apresentando plataforma de 5 metros de largura, barrancos com 3 metros de altura. O trecho tem no total 661 metros.

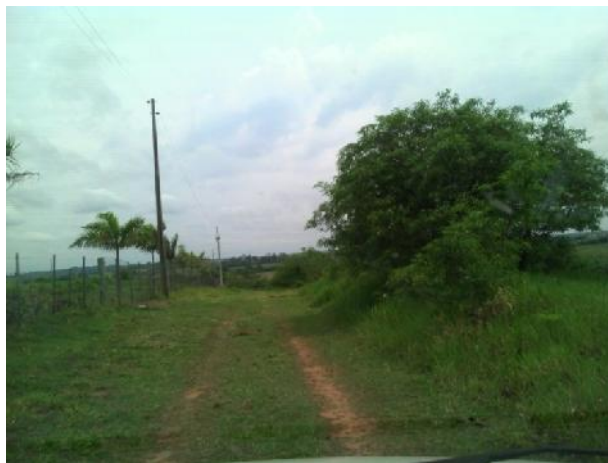
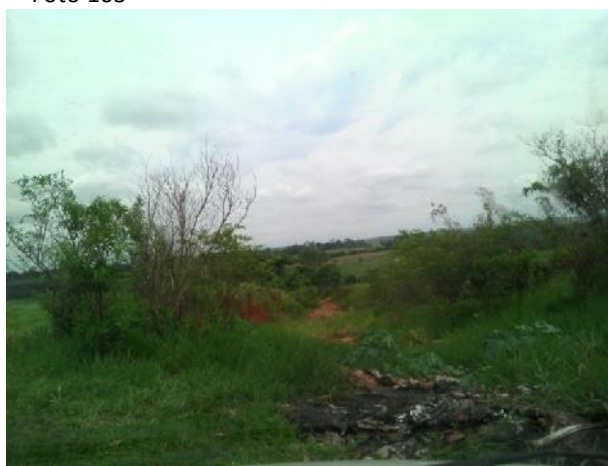
Foto 102

Intervalo entre o ponto 81 e o ponto 82. A partir do ponto 82, a estrada encontra-se interditada. O trecho é caracterizado como estrada do tipo A, apresentando plataforma de 3 metros de largura, sem barrancos. O trecho tem no total 77 metros.

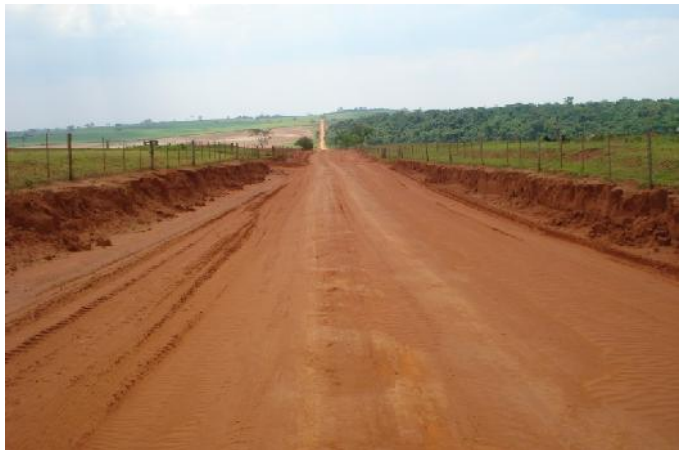
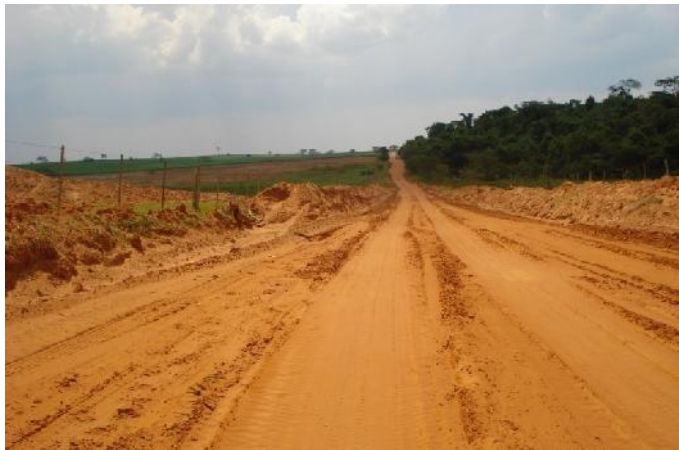
Foto 104

Intervalo entre o ponto 83 e o ponto 84.  
O trecho é caracterizado como estrada do tipo B, sem revestimento primário, com uma largura total de 14 metros. Existem duas partes baixas, com a presença de travessias de linha de tubos, por onde passam dois córregos. Nestes locais existe a formação de areiões. O trecho tem no total 2.294 metros.

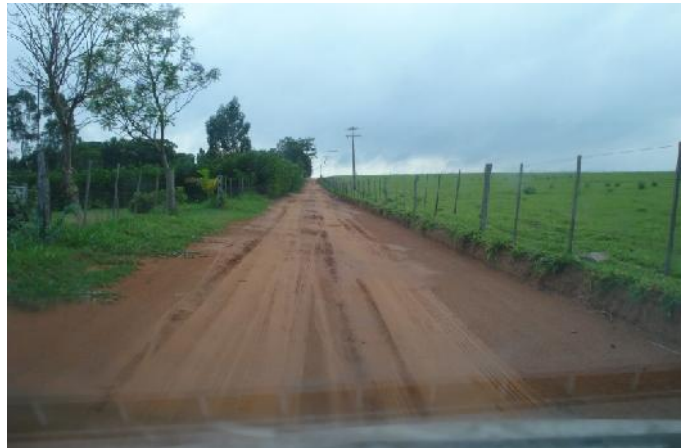
Foto 106

Intervalo entre o ponto 85 e o ponto 86.  
O trecho é caracterizado como estrada do tipo A, sem revestimento primário, com uma largura de 6 metros. As águas pluviais escoam no leito da estrada, não possui saídas laterais e apresenta barrancos de 0,50 m, recebendo várias contribuições de águas pluviais das propriedades lindeiras durante toda a sua extensão. O trecho tem no total 2.455 metros.

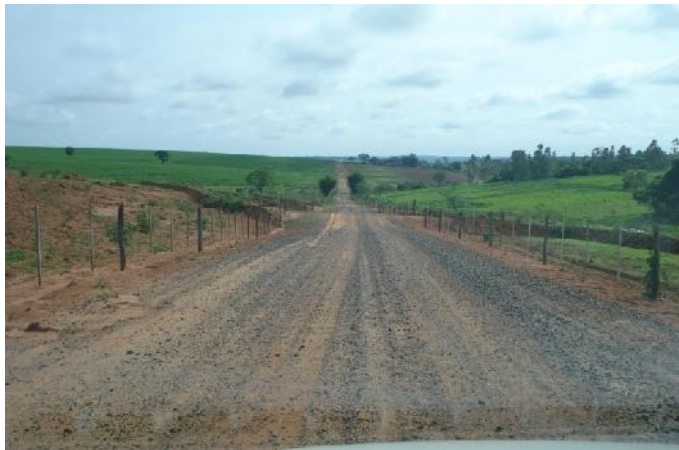
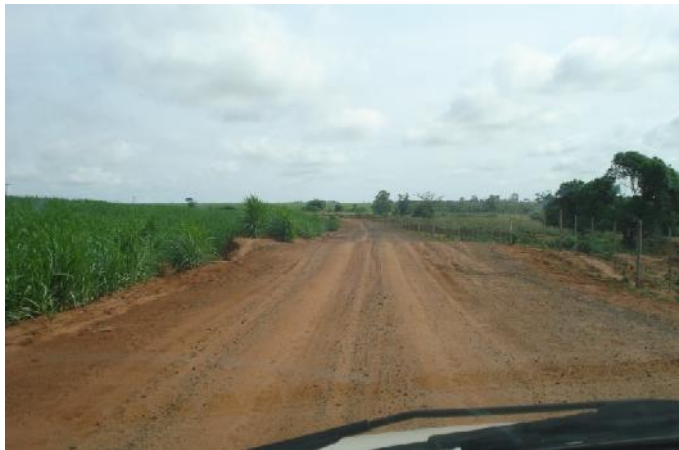
Foto 107

Intervalo entre o ponto 87 e o ponto 90.  
O trecho é caracterizado como estrada do tipo A, fazendo a ligação entre a TUP-020 e o Bairro de Granada. Este trecho foi adequado, com revestimento primário de brita e saídas de água nas laterais. Possui extensão total de 3.335 metros. Fotos obtidas nos pontos 88 e 89.

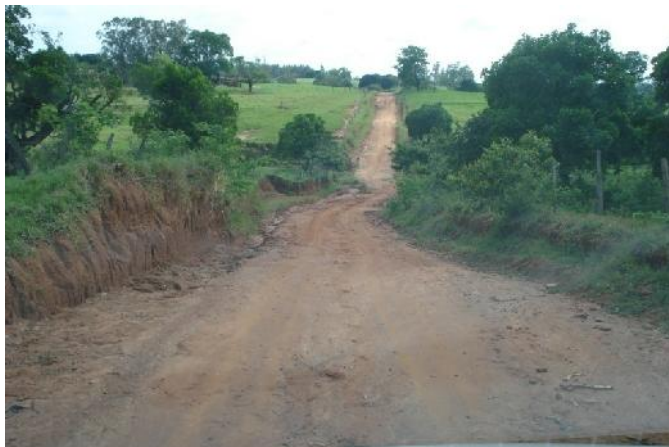
Foto 109

Intervalo entre o ponto 90 e o ponto 91.  
O trecho é caracterizado como estrada do tipo B, com barrancos de 3 metros de altura, águas pluviais escoando no leito da estrada e valetas laterais de até 1 metro de profundidade. O trecho é encaixado em sua maioria com largura de 8 a 10 metros. Também apresenta vários pontos críticos caracterizados por valetas transversais, atoleiros e formação de poças d'água. Possui extensão total de 1.715 metros.

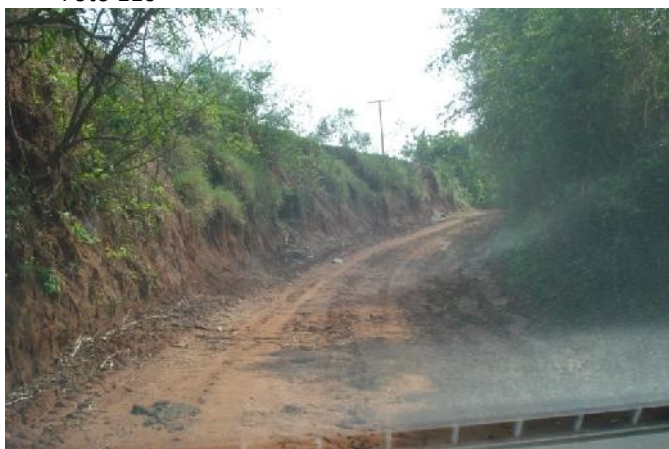
Foto 110

Intervalo entre o ponto 91 e o ponto 92.  
O trecho é caracterizado como estrada do tipo C, bastante encaixada, com barrancos de 4 metros de altura, sem revestimento primário. Ocorre a formação de valetas no meio do leito, e nas épocas das chuvas se apresenta escorregadia e com vários atoleiros.  
Possui extensão total de 677 metros.

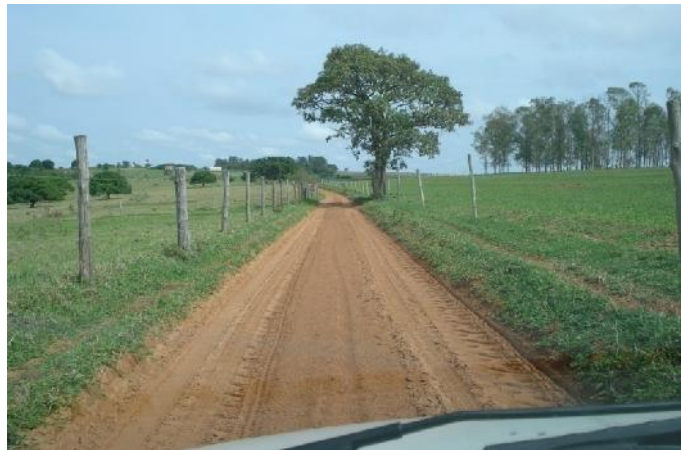
Foto 111

O trecho é caracterizado como estrada do tipo A, levemente encaixada. O leito carroçável é de 3,5 metros, e apresenta águas pluviais correndo pelo leito da estrada, lombadas mal dimensionadas, e trechos de areiões com largura de 4 a 6 metros. Possui extensão total de 737 metros.

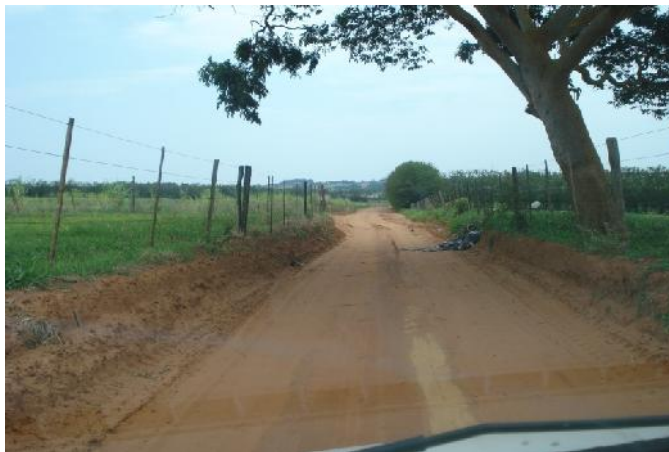
Foto 112

Intervalo entre o ponto 94 e o ponto 95.  
O trecho é caracterizado como estrada do tipo A, sendo muito utilizado por caminhões de lixo da prefeitura da Estância Turística de Tupã, que descarregam sua carga no Aterro Sanitário existente no ponto 97. Possui extensão total de 908 metros.

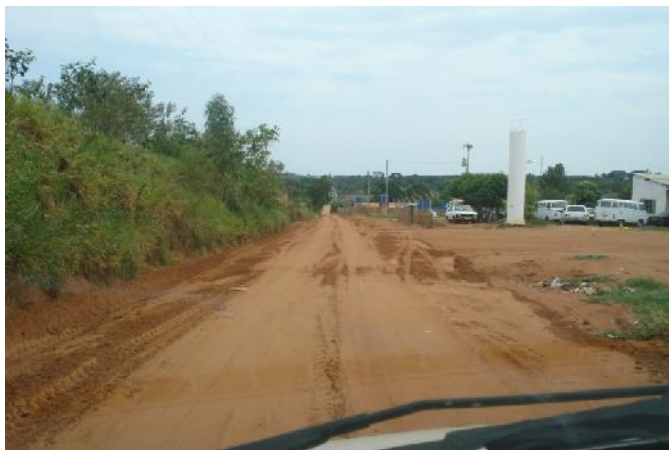
Foto 113

Intervalo entre o ponto 95 e o ponto 96.  
O trecho é caracterizado como estrada do tipo B, encaixada, com barrancos de até 1 metro de altura, águas pluviais escoando no leito da estrada, e ausência de lombadas e bigodes. Ocorre a formação de areiões na baixada e vários atoleiros ao longo do percurso. Possui extensão total de 1.831 metros.  
(Foto obtida na altura do ponto 97)

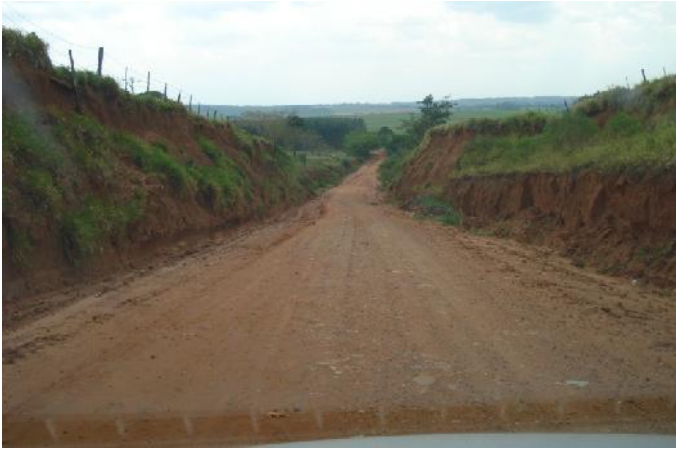
| <p>Intervalo entre o ponto 98 e o ponto 99.</p> <p>O trecho é caracterizado como estrada do tipo C, encaixada, com barrancos de até 6 metros de altura, águas pluviais escoando no leito da estrada e em valetas laterais com até 1,50 metros de profundidade, alguns trechos com revestimento de materiais de construção, poucas lombadas e mal dimensionadas, e ausência de bigodes nas laterais da estrada. Presença de árvores nas laterais da estrada. Pouca manutenção, realizada por moto niveladora sem critério técnico. Possui extensão total de 2.175 metros. (Foto obtida na altura do ponto 100)</p> | <p>Foto 114</p> |

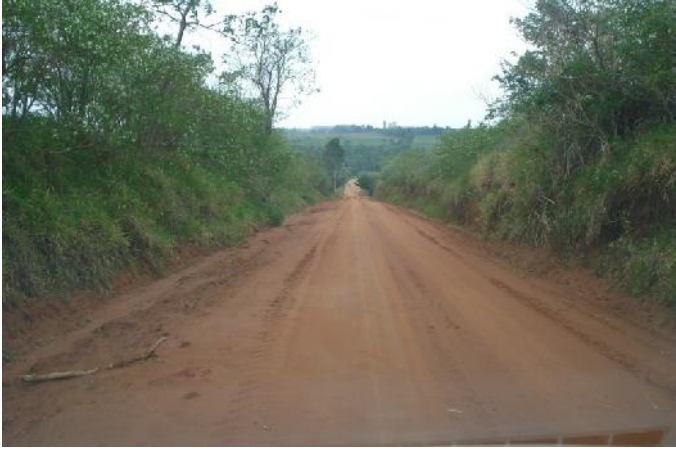
| <p>Intervalo entre o ponto 99 e o ponto 104.</p> <p>O trecho é caracterizado como estrada predominantemente do tipo B, encaixada, com alguns pontos que apresentam barrancos de até 3 metros de altura, águas pluviais escoando no leito da estrada e em valetas laterais com até 1,50 metros de profundidade, alguns trechos com revestimento de materiais de construção, poucas lombadas e mal dimensionadas, e ausência de bigodes nas laterais da estrada. Presença de árvores nas laterais da estrada. Pouca manutenção, realizada por moto niveladora sem critério técnico. Possui extensão total de 9.063 metros. (Foto obtida na altura do ponto 101 - ponte na travessia do córrego Iacri)</p> | <p>Foto 115</p> |

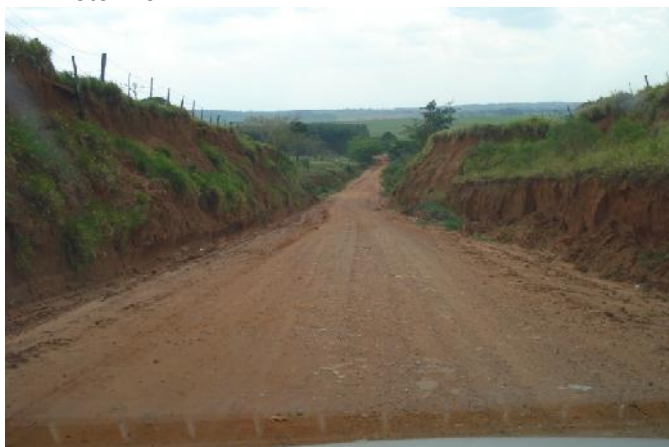
Foto 116

Foto obtida na altura do ponto 103, onde em um ponto do trajeto se apresenta com barrancos de até 3 metros de altura.

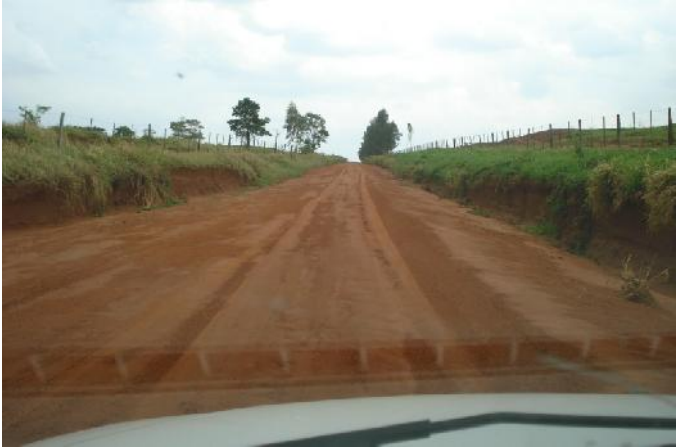
| <p>Intervalo entre o ponto 105 e o ponto 108.<br/>O trecho é caracterizado como estrada do tipo A com alguns pontos do tipo B. Possui extensão total de 4.656 metros.</p> | <p>Foto 117</p> A photograph showing a wide, straight dirt road made of reddish-brown soil. The road is flanked by green grassy hillsides. In the distance, there are some trees and a fence line. The sky is overcast with grey clouds. The view is from the perspective of someone driving on the road. |

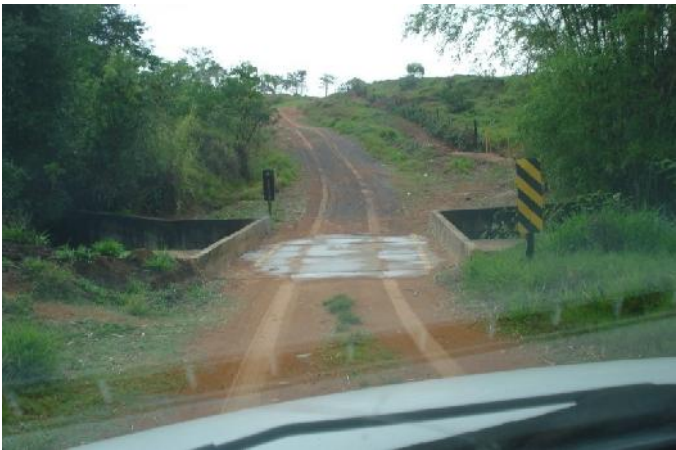
| <p>Intervalo entre o ponto 108 e o ponto 111.<br/>O trecho é caracterizado como estrada do tipo B. Possui extensão total de 2.831 metros. Foto obtida na altura do ponto 108 - ponte de concreto sobre o Córrego Afonso XIII.</p> | <p>Foto 118</p> A photograph showing a dirt road crossing a concrete bridge. The bridge has two rectangular concrete abutments on either side. The road is flanked by dense green trees and vegetation. A yellow and black striped warning sign is visible on the right side of the road. The sky is overcast. |

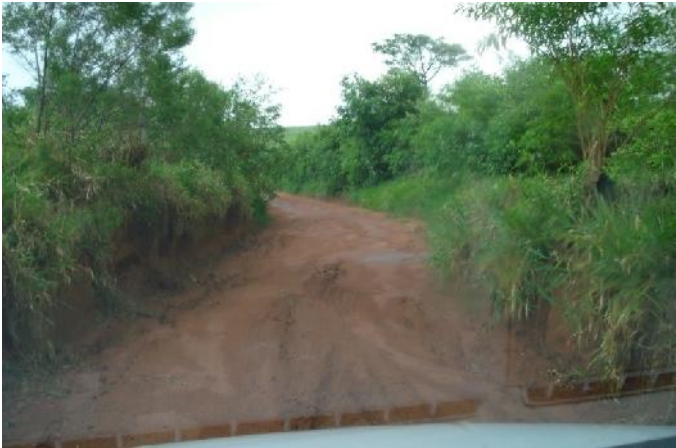
| <p>Intervalo entre o ponto 112 e o ponto 114.<br/>Estrada em meia encosta, tipo D, com extensão de 580 metros e largura de 4 a 6 metros, encaixada, com águas pluviais no leito da estrada, sem revestimento, contribuição de águas pluviais das propriedades lindeiras. Presença de mata burro ao longo do trecho. Foto obtida na altura do ponto 113.</p> | <p>Foto 119</p> |

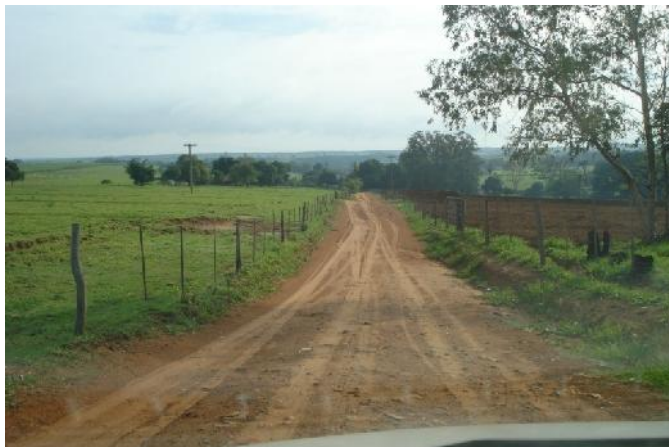
Foto 120

Intervalo entre o ponto 118 e o ponto 119.  
O trecho é caracterizado como estrada do tipo A. As águas pluviais correm pelo leito da estrada, existindo também a contribuição de águas pluviais das propriedades lindeiras. Apresenta ainda lombadas mal dimensionadas que permitem a passagem de água por cima delas, sendo levemente encaixada, o que não permite a saída d'água para as laterais, e em pontos críticos o revestimento é feito com resíduos de material de construção. Possui uma largura de 6 a 8 metros e extensão total de 1.610 metros.

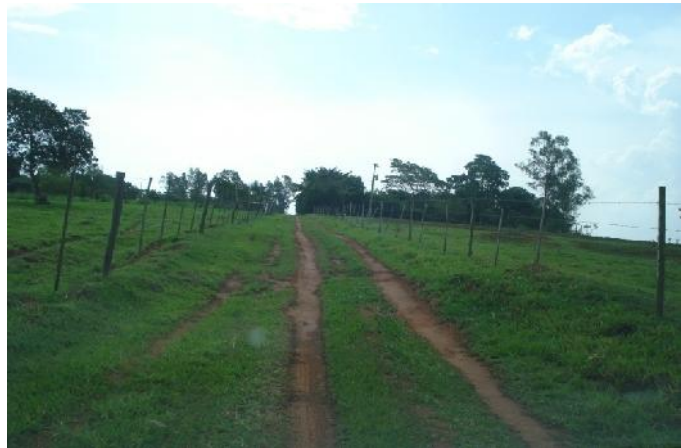
Foto 121

Intervalo entre o ponto 116 e o ponto 117.  
O trecho é caracterizado como estrada do tipo A.  
Possui extensão total de 701 metros, largura de 6 metros, águas pluviais correndo no leito da estrada, e contribuição de águas pluviais das propriedades lindeiras.

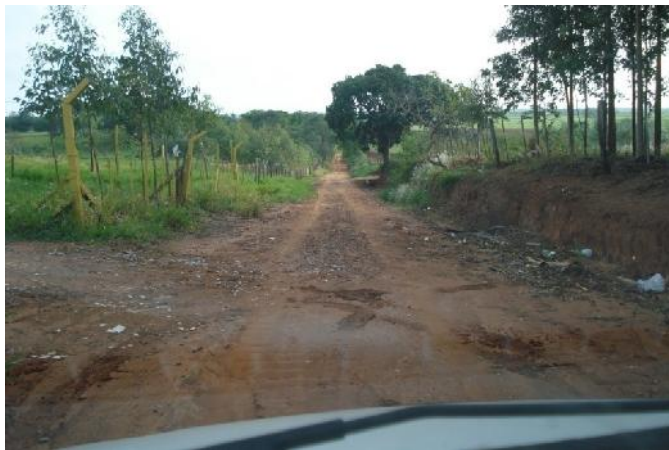
Foto 122

Intervalo entre o ponto 120 e o ponto 122.  
O trecho é caracterizado como estrada do tipo B. Possui extensão total de 1.221 metros, largura de 6 a 8 metros, águas pluviais correndo no leito da estrada, ausência de lombadas e bigodes, sem manutenção, sendo que nos pontos críticos há a presença de resíduos de material de construção e lixo urbano. Estrada de difícil adequação devido a cercas e chácaras no limite da estrada. Tem barrancos com 1 a 2 metros. Foto obtida na altura do ponto 121.

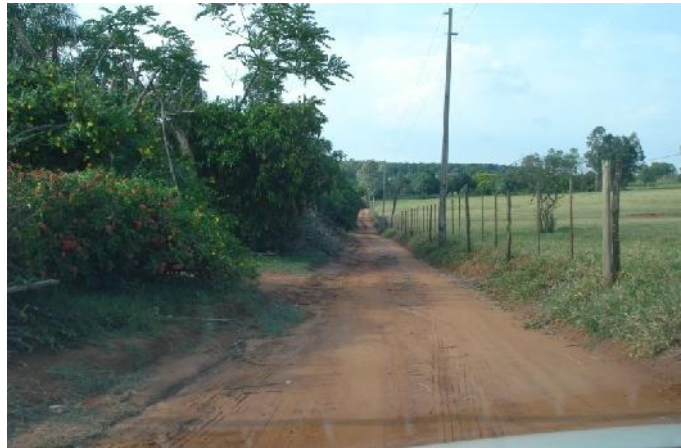
Foto 123

Intervalo entre o ponto 123 e o ponto 125.  
O trecho é caracterizado como estrada do tipo B.  
Possui extensão total de 907 metros, largura de 4 a 5 metros, e situa-se em meia encosta, o que favorece a entrada de águas pluviais das propriedades lindeiras a montante. Foto obtida na altura do ponto 124.

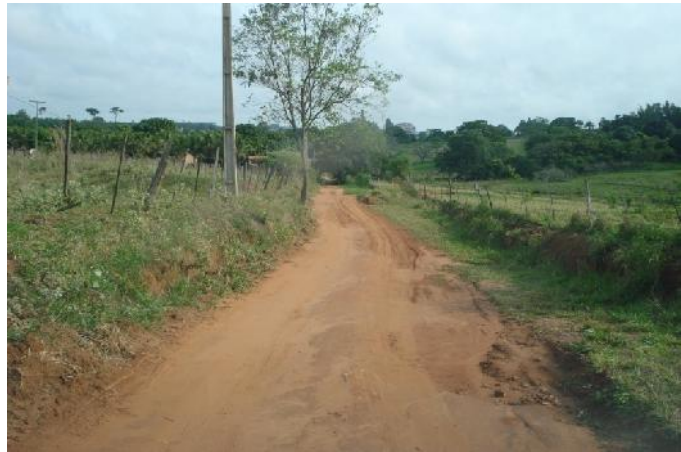
Foto 124

O trecho é caracterizado como estrada do tipo B. Possui extensão total de 754 metros, largura de 6 a 8 metros, com lombadas mal dimensionadas e bigodes saindo para propriedades lindeiras, barrancos com 1 metro de altura. Não apresenta manutenção periódica. Foto obtida na altura do ponto 127.

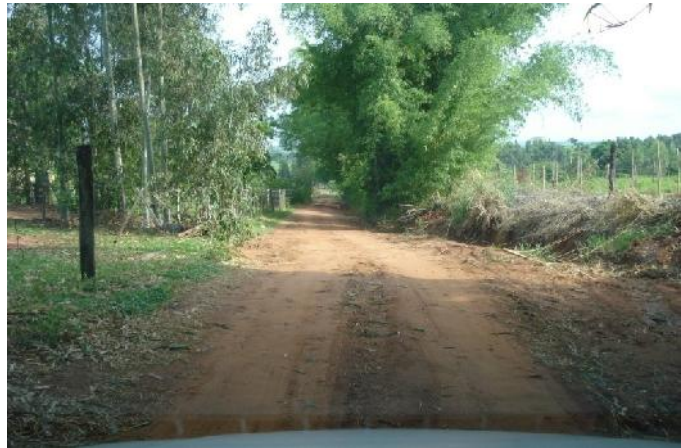
Foto 125

Intervalo entre o ponto 129 e o ponto 131.  
O trecho é caracterizado como estrada do tipo B. Possui extensão total de 845 metros, largura de 6 a 8 metros, com ausência de lombadas e bigodes. A presença de varias estruturas no entorno, como alambrados, árvores e moitas de bambus dificultará a sua adequação, com a quebra dos barrancos e colocação de saídas de água. Foto obtida na altura do ponto 130.

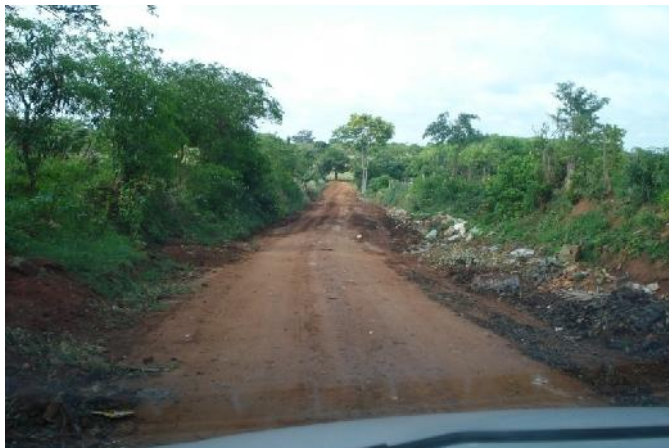
Foto 126

Intervalo entre o ponto 132 e o ponto 134.  
O trecho é caracterizado como estrada do tipo B. Possui extensão total de 729 metros, largura de 8 a 14 metros, com ausência de lombadas e bigodes e barrancos com até 2,00 metros de altura. Não apresenta revestimento primário, e recebe as águas pluviais do Distrito de Parnaso que escoam em seu leito. Foto obtida na altura do ponto 132 - nota-se presença de lixo urbano nas laterais.

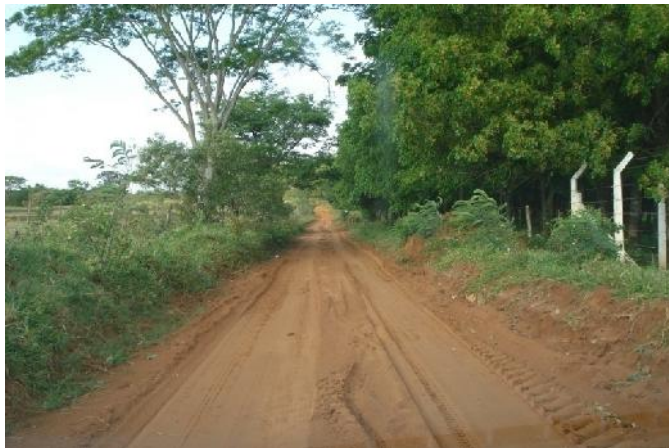
Foto 127

Foto obtida na altura do ponto 133 mostrando acúmulo de areia nas baixadas.

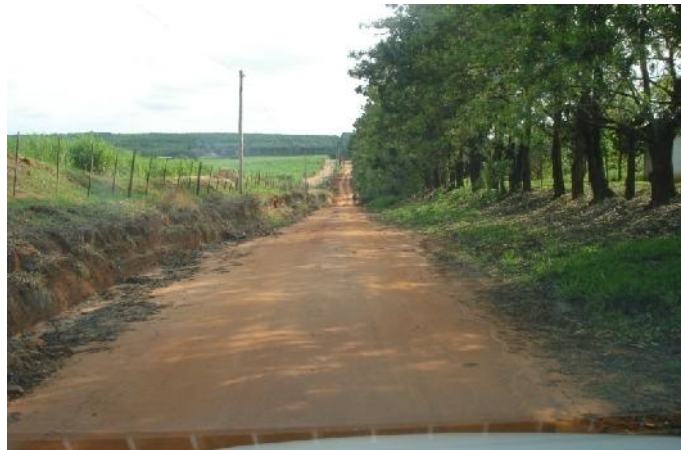
Foto 128

Intervalo entre o ponto 135 e o ponto 136.  
O trecho é caracterizado como estrada do tipo B. Possui extensão total de 820 metros, largura de 8 a 12 metros, encontrando-se encaixado, sem lombadas e bigodes, com barrancos com até 3 metros de altura e saída de água na parte mais baixa do lado esquerdo, sem revestimento e manutenção periódica adequada. Foto obtida na altura do ponto 136.

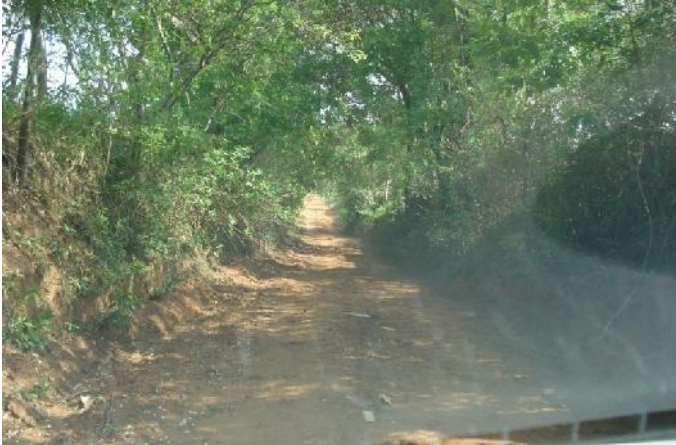
| <p>Intervalo entre o ponto 140 e o ponto 142.<br/>O trecho é caracterizado como estrada do tipo C. Possui extensão total de 899 metros, encontrando-se encaixado, com barranco com até 3 metros de altura e árvores nas laterais, com água pluviais escoando no leito da estrada, ausência lombadas e bigodes, formação de areões nas partes baixas, e saída d'água nos finais dos declives do lado esquerdo. Há também formação de poças d'água e atoleiros. Foto obtida na altura do ponto 140.</p> | <p>Foto 129</p> |

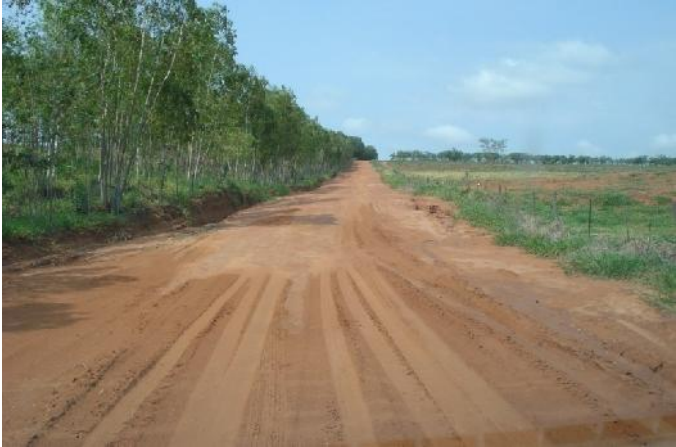
| <p>Intervalo entre o ponto 144 e o ponto 146.<br/>O trecho é caracterizado como estrada do tipo A.<br/>Possui extensão total de 2.008 metros, largura de 12 a 14 metros, sem lombadas e bigodes. Foto obtida na altura do ponto 145.</p> | <p>Foto 130</p> |

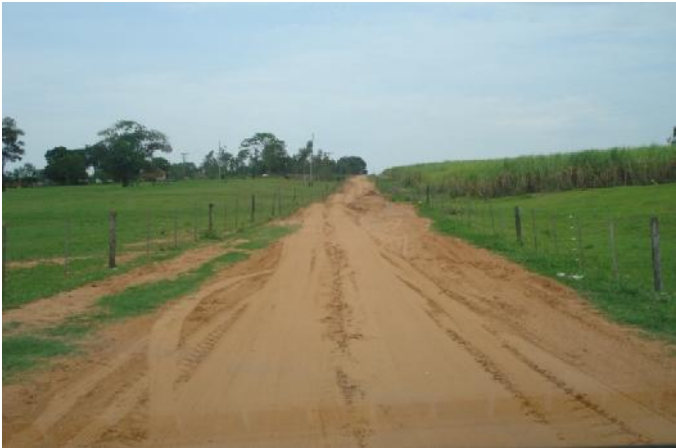
| <p>Intervalo entre o ponto 146 e o ponto 148.<br/>O trecho é caracterizado como estrada do tipo A.<br/>Possui extensão total de 3.730 metros, largura de 12 a 14 metros, encontrando-se encaixado, com trechos mal adequados, apresentando lombadas e bigodes mal dimensionados, formação de areões nas baixadas, e trechos críticos nas subidas com formação de atoleiros. Em alguns pontos os barrancos possuem altura de até 4 metros. Foto obtida na altura do ponto 147.</p> | <p>Foto 131</p> |

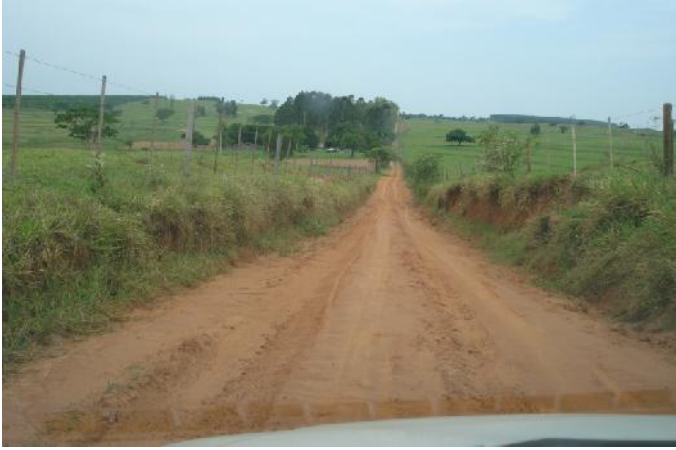
| <p>Intervalo entre o ponto 149 e o ponto 150.<br/>O trecho é caracterizado como estrada do tipo A.<br/>Possui extensão total de 351 metros.</p> | <p>Foto 132</p> A photograph showing a wide, straight dirt road made of reddish-brown soil. The road is flanked by green grass and some low-lying vegetation. In the background, there are rolling hills and a few scattered trees under a clear sky. The perspective is from the driver's seat, looking down the road. |

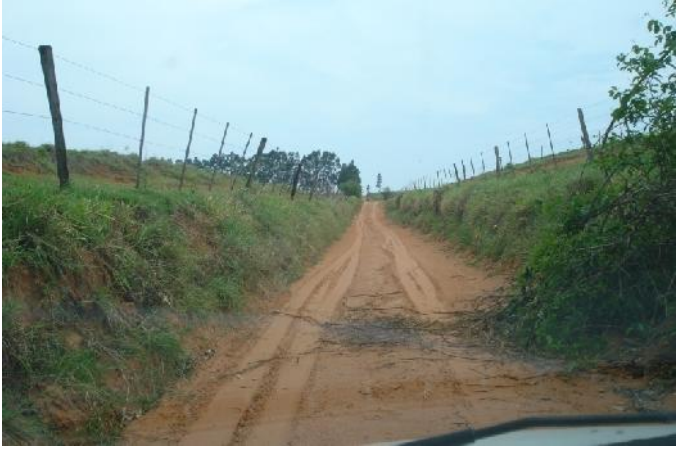
| <p>Intervalo entre o ponto 150 e o ponto 151<br/>O trecho é caracterizado como estrada do tipo B.<br/>Possui extensão total de 2.339 metros, encontra-se encaixado, com barrancos de até 3 metros de altura, sem dispositivos de drenagem o que ocasiona o escoamento de águas pluviais no leito da estrada.</p> | <p>Foto 133</p> A photograph showing a dirt road similar to the one in Foto 132, but it appears more narrow and is flanked by steep, grassy embankments. The road surface is reddish-brown and shows some signs of wear. The perspective is from the driver's seat, looking down the road. |

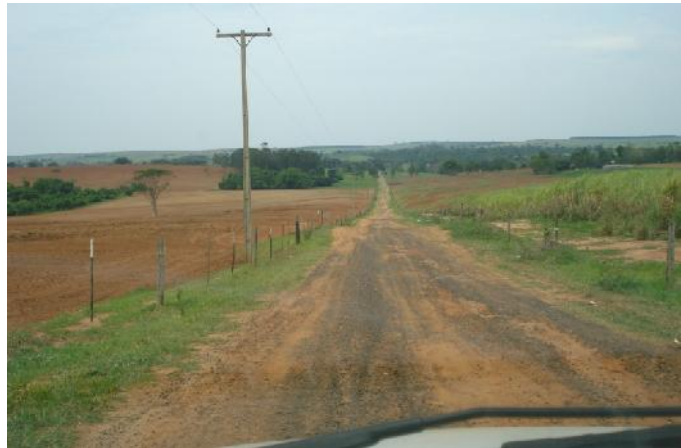
Foto 134

Intervalo entre o ponto 152 e o ponto 153.  
O trecho é caracterizado como estrada do tipo A. Possui extensão total de 5.099 metros, tendo sido adequado recentemente. Entretanto necessita de pequenos reparos, como nas lombadas e bigodes, e em alguns pontos que necessitam de abaulamento para se evitar o escoamento de águas pluviais no leito da estrada.

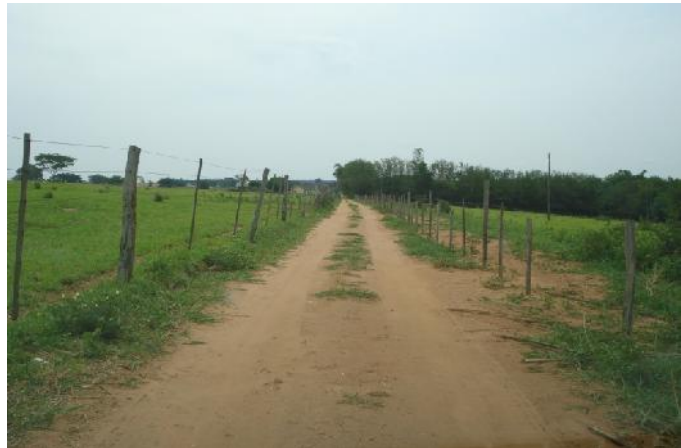
Foto 135

Intervalo entre o ponto 154 e o ponto 096.  
O trecho é caracterizado como estrada do tipo A. Possui extensão total de 1.984 metros, é estreita, com 4-5 metros de largura, atendendo diversas chácaras. Não possui lombadas, ou abaulamento o que acarreta no escoamento de águas pluviais em seu leito. Este trecho também não apresenta manutenção periódica.

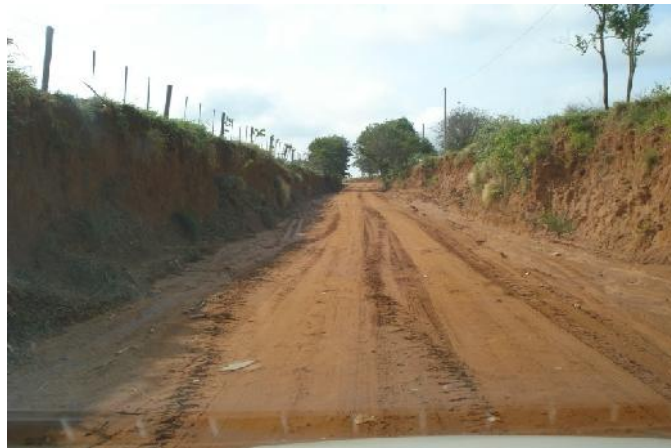
Foto 136

Intervalo entre o ponto 138 e o ponto 139.  
O trecho é caracterizado como estrada do tipo C.  
Possui extensão total de 806 metros, com barrancos de até 4m de altura. Não possui lombadas, ou abaulamento o que acarreta no escoamento de águas pluviais em seu leito. Este trecho também não apresenta manutenção periódica.

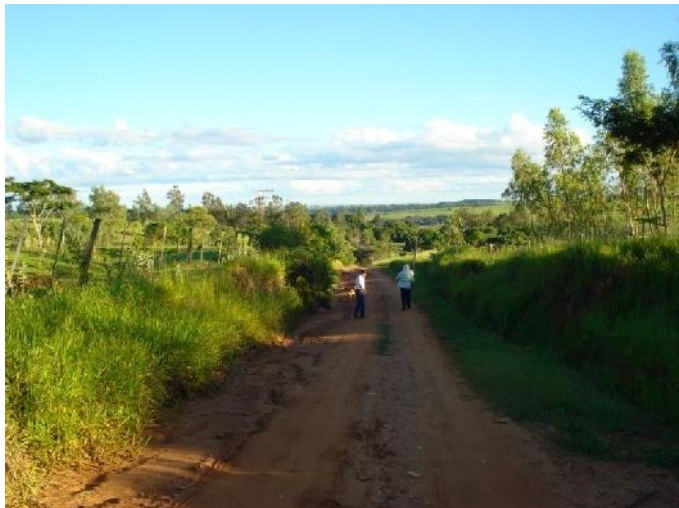
Foto 137

Intervalo entre o ponto 155 e o ponto 156.  
O trecho é caracterizado como estrada do tipo B.  
Possui extensão total de 1.300 metros,

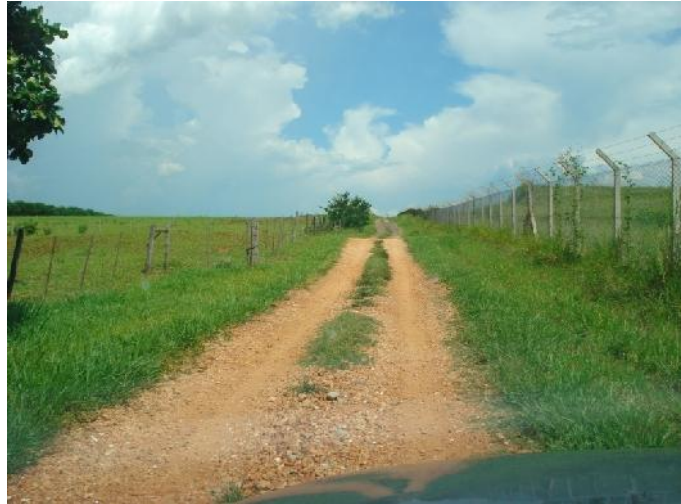
Foto 138

Intervalo entre o ponto 157 e o ponto 158.  
O trecho é caracterizado como estrada do tipo A.  
Possui extensão total de 679 metros,

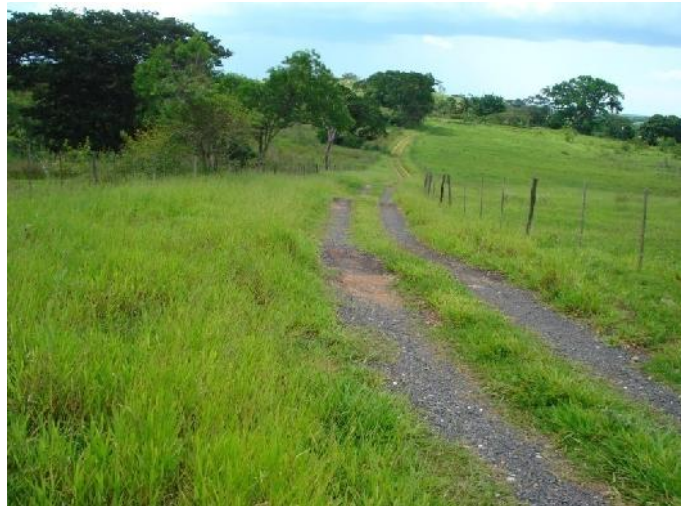
Foto 139

Intervalo entre o ponto 159 e o ponto 160.  
O trecho é caracterizado como estrada do tipo A.  
Possui extensão total de 1.303 metros.

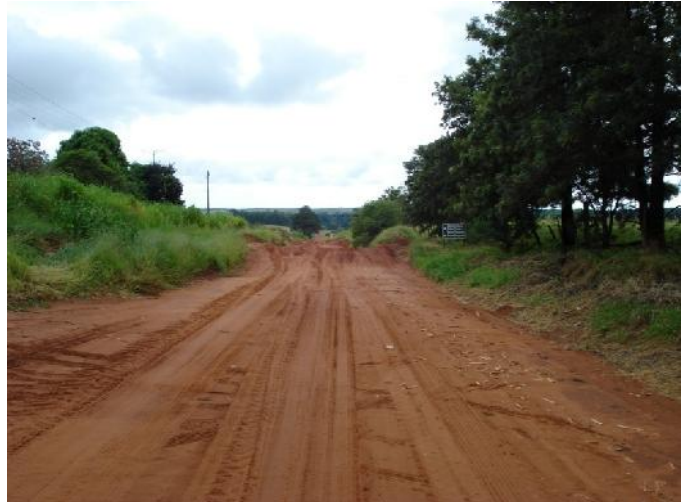
Foto 140

Intervalo entre o ponto 011 e o ponto 161.  
O trecho é caracterizado como estrada do tipo A.  
Possui extensão total de 1.230 metros.

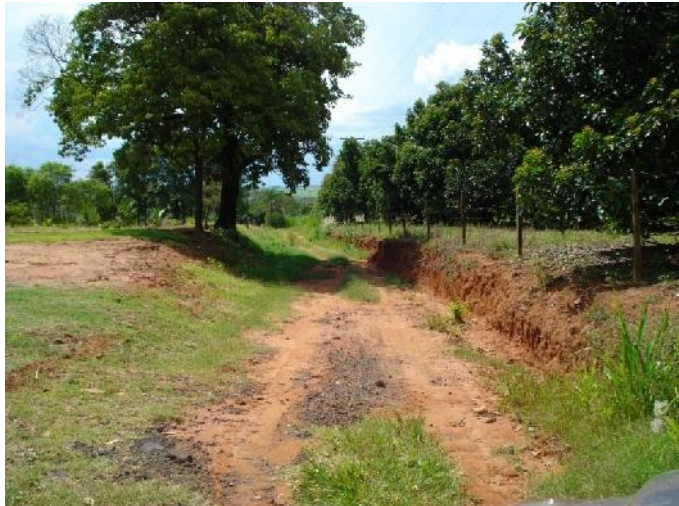
Foto 141

Do 162 ao 164 pavimentada.  
Intervalo entre o ponto 162 e o ponto 163.  
O trecho é caracterizado como estrada do tipo B.  
Possui extensão total de 475,30 metros,
