# **Plano Diretor de Controle de Erosão Rural da Sub Bacia dos Córregos : Afonso XIII São Martinho, Dom Quixote e etc.**

Março 2015

PLANO DIRETOR de CONTROLE de EROSÃO RURAL  
DOS CÓRREGOS AFONSO XIII, SÃO MARTINHO,  
DOM QUIXOTE E ETC.

Trabalho Técnico, base para o planejamento do meio rural, tendo por interessado a prefeitura do município de Tupã, realizado pelos técnicos da CATI.

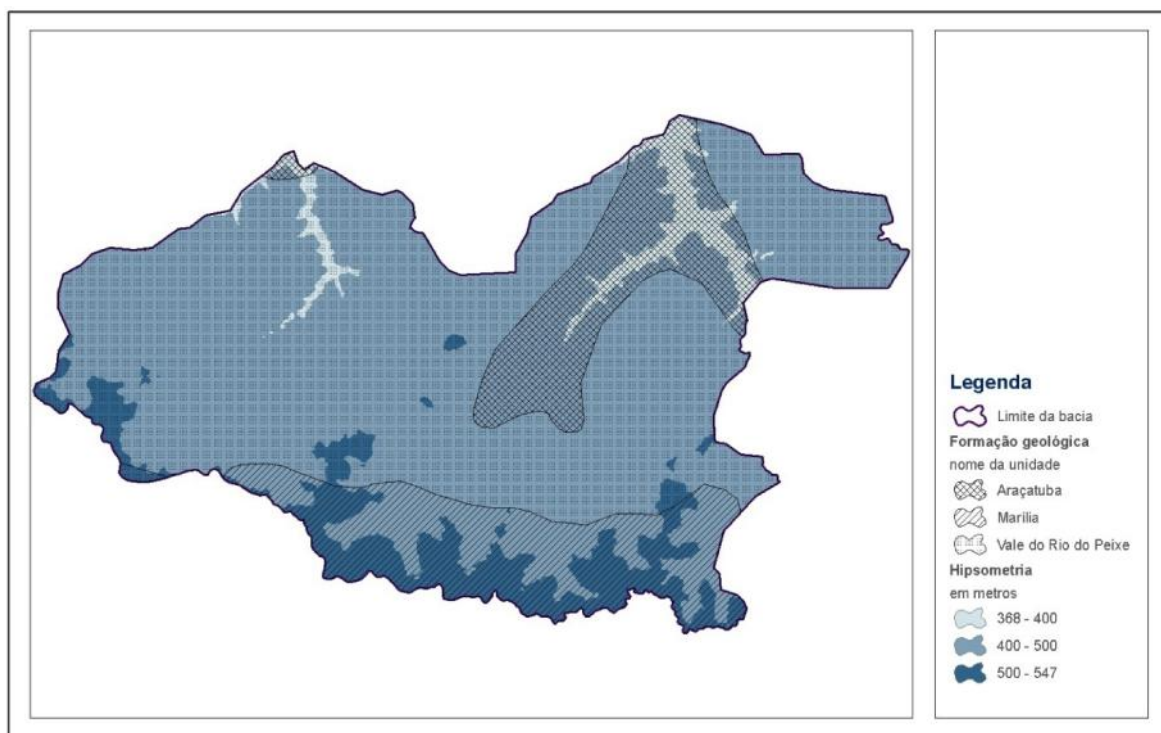
A Formação Araçatuba ocorre na região de mesmo nome (SP), nos vales dos rios Tietê e Aguapeí/Feio, e seus afluentes, com espessura máxima da ordem de 70 m. Nas imediações de Tarabai (SW de Presidente Prudente), Flora Rica (SE de Dracena) e Itajobi (SE de São José do Rio Preto) ocorrem exposições isoladas, de pequena extensão. A unidade repousa diretamente sobre basaltos da Formação Serra Geral (54).

Figura 12 - Hipsometria e Formações Geológicas
