SeAMK
SEINÄJOEN AMMATTIKORKEAKOULU
SEINÄJOKI UNIVERSITY OF APPLIED SCIENCES

1. Syvävedettyyn levyosaan muodostuneen repeämän paikallistaminen profiiliskannerilla

2. Peltiin muodostuneen kohouman paikallistaminen profiiliskannerilla

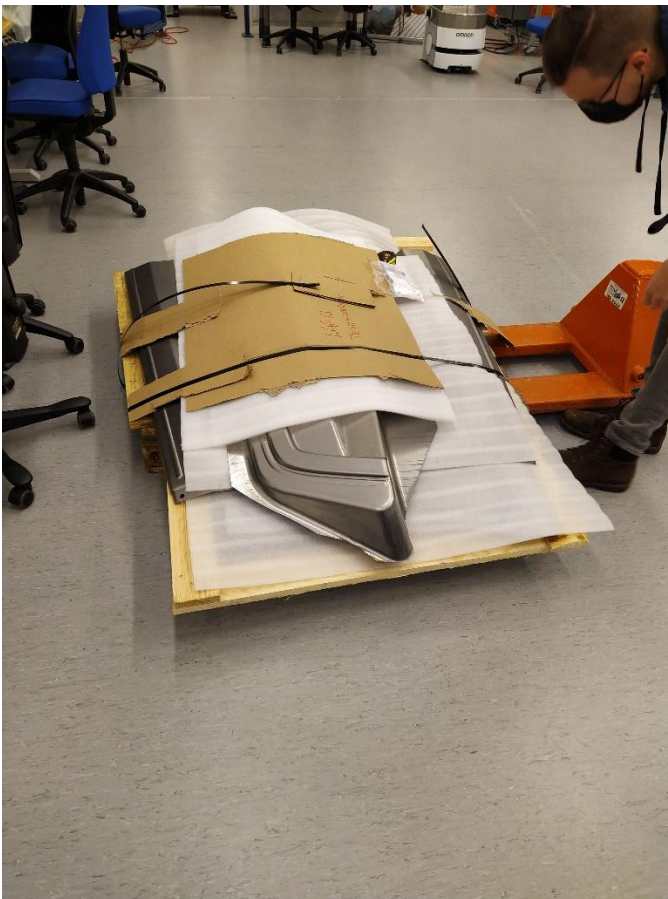
Kuva 1. Syvävedetyt kappaleet testausta varten

Kuvassa 1 näkyvät syvävedetyt kappaleet, joista on löydetty erilaisia poikkeavuuksia valmistusprosessissa. Näistä kappaleista on valittu yksi, jossa on selkeä repeämä. Tarkoituksena on selvittää, miten Gocator-profiiliskannerilla voidaan tunnistaa tämän kaltainen repeämä.

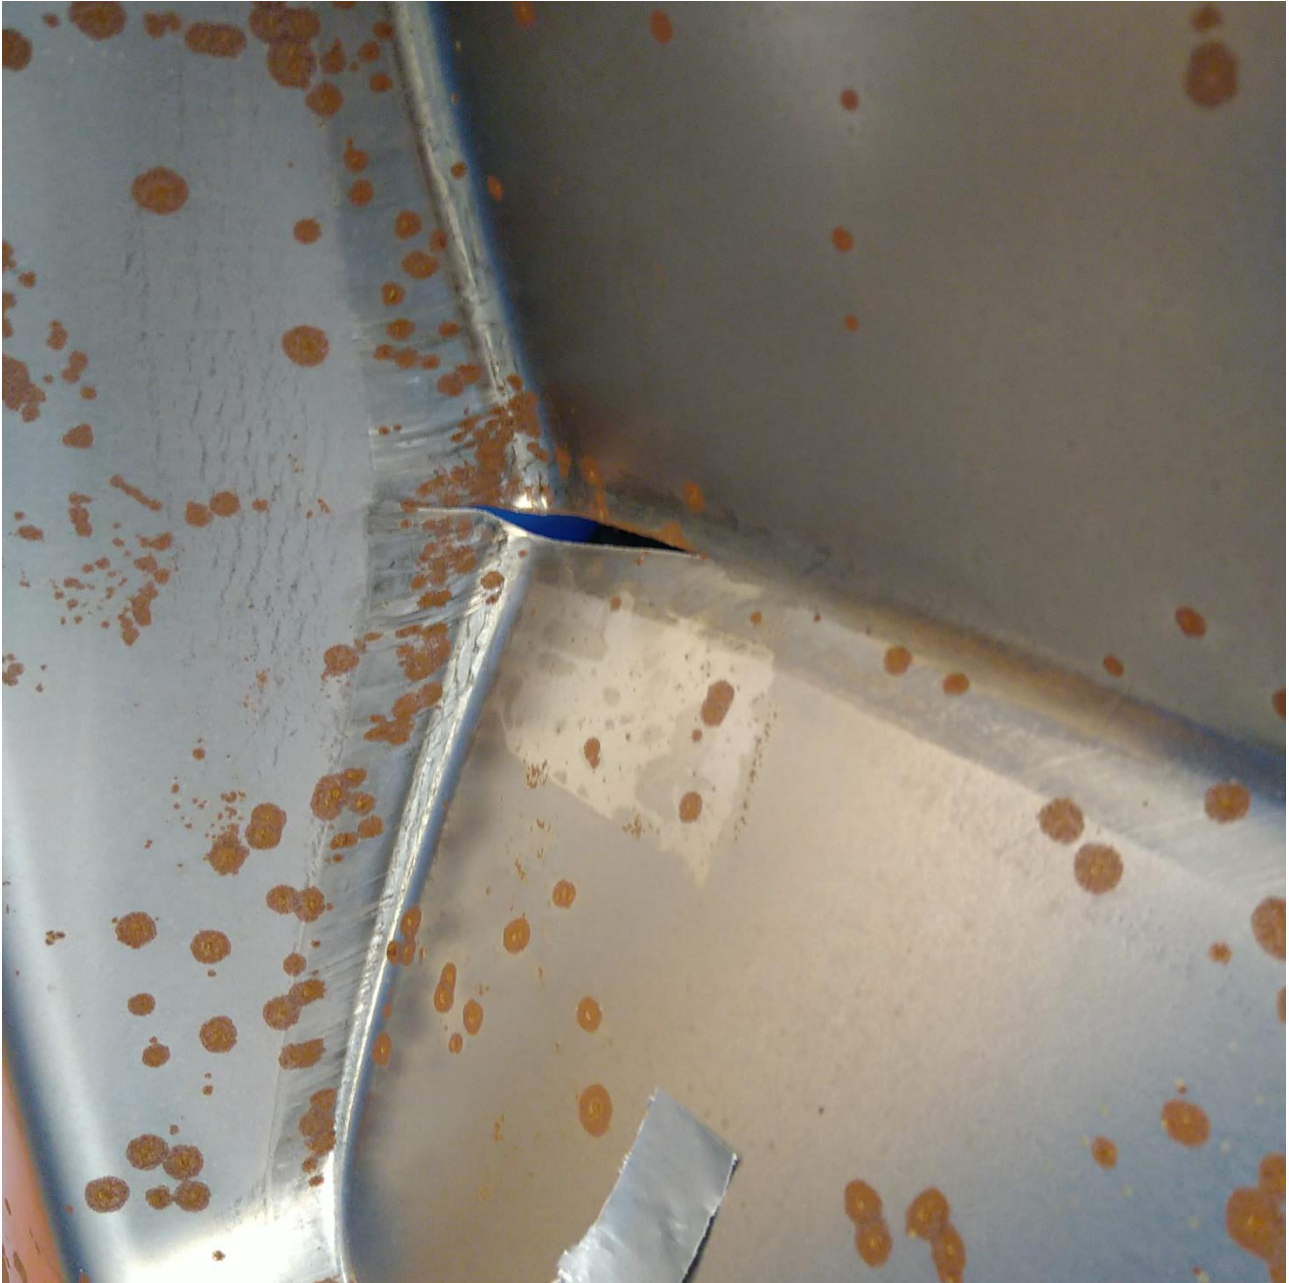
Kuva 2. Repeämäkohta syvävedetyssä kappaleessa.

Repeämät (Kuva 2) voivat johtua monista eri tekijöistä, ja yksi yleisimmistä syistä repeämien muodostumiseen on venymisestä johtuva rasitus. Venymisrasitus tarkoittaa, että esineen tai materiaalin ulkonema muuttuu pituudessa tai leveydessä kuormituksen seurauksena. Tämä voi aiheuttaa materiaaliin jännitystä, joka voi johtaa repeämän muodostumiseen, jos jännitys ylittää materiaalin kestävyysarvon.

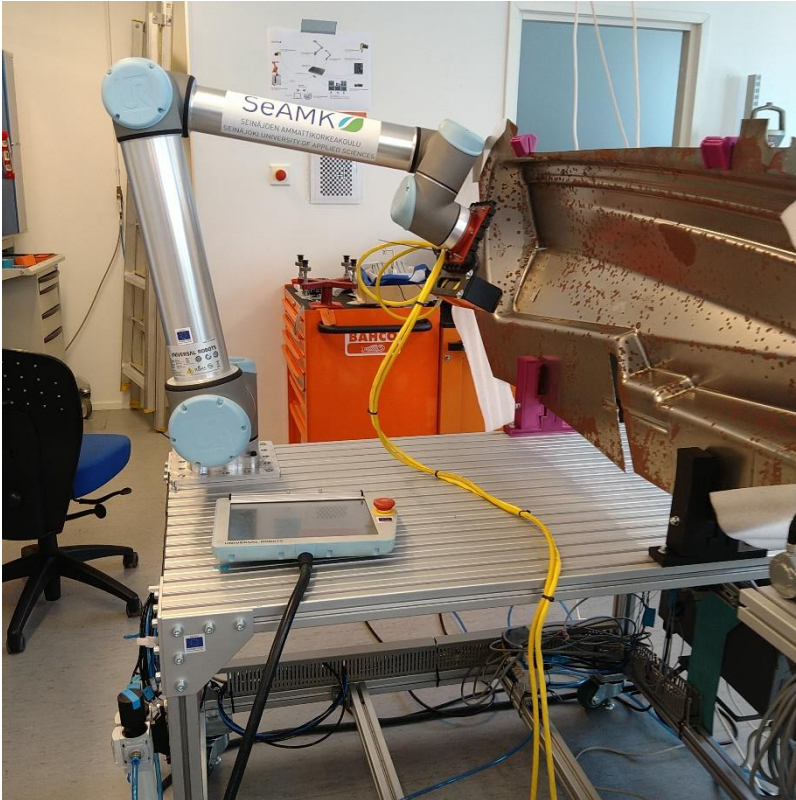
Kuva 6. Gocator-profiiliskanneri on kiinnitetty UR-10-robottiin kiinnitysvälikappaleen avulla.

Kuva 7. 3D-tulostetut puristimet pitävät pellin pystyasennossa.

Puristinta käytettiin siten, että puristin on asetettu pystyasentoon ja syvävedetty kappale on asetettu sen päälle (Kuvat 6 ja 7). Kappale pysyy paikallaan puristimella mittausten ja skannaamisen aikana. Tämä mahdollistaa tarkan mittaamisen ja skannaamisen ilman, että kappale liikkuu tai heiluu mittausten aikana.

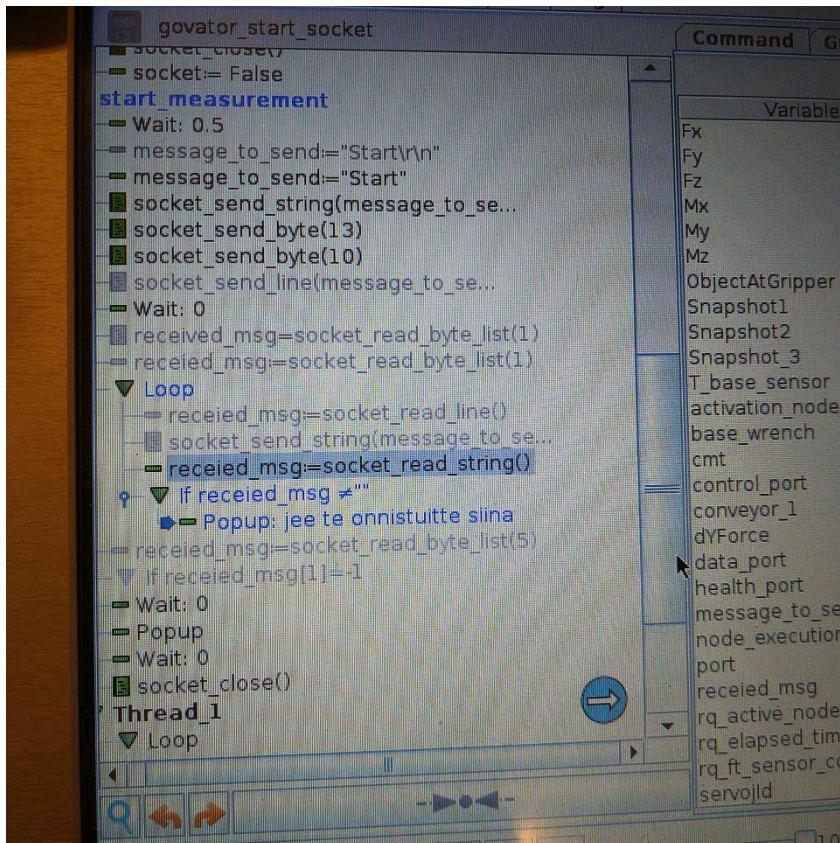
Kuva 11. Komentojen vastaanotto verkkosoketin kautta.

Ohjelmassa komento "received_msg:=socket_read_string()" (Kuva 11.) tarkoittaa, että robotin ohjelmakoodissa odotetaan viestiä verkkosoketin kautta. Komento socket_read_string() lukee merkkijonon (string) soketista ja tallentaa sen muuttujaan received_msg. Tämä viesti saattaa sisältää esimerkiksi komentoja tai tietoa robotin toiminnan ohjaamiseen tai seurantaan.

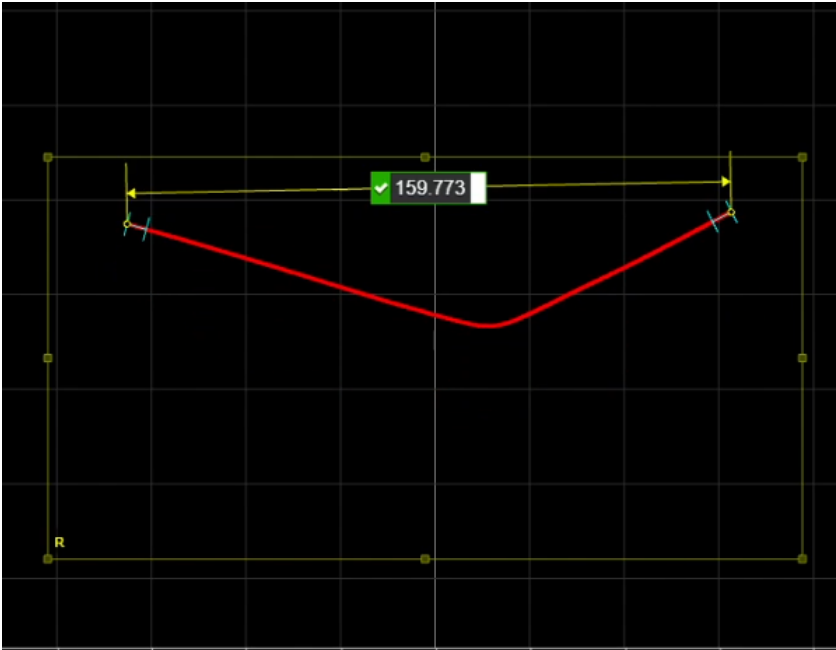
Kuva 11. yhtenäinen mittaviiva kohdasta, jossa ei ole repeämää.

Yhtenäinen mittaviiva (Kuva 11.) viittaa siihen, että mittausviivassa ei ole katkoksia tai vaurioita. Tämä tarkoittaa, että pinta on täysin ehjä.

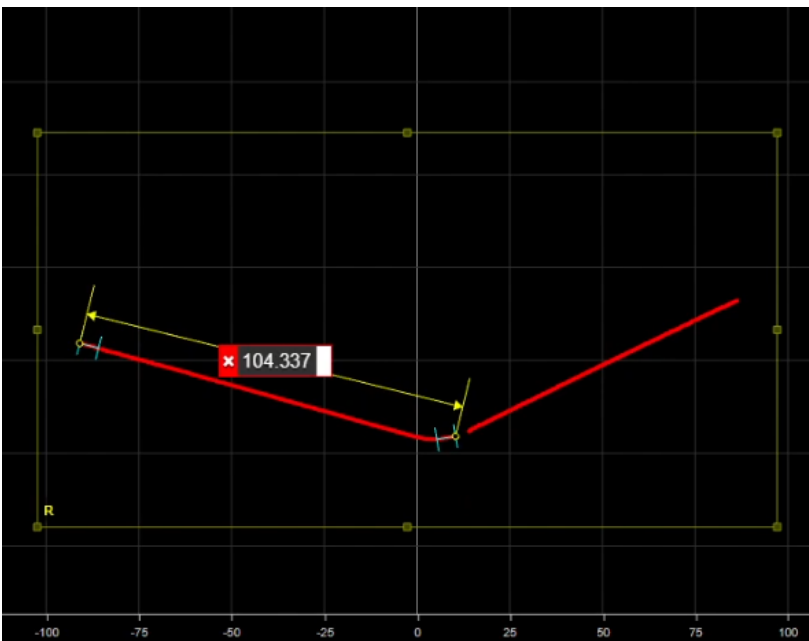
Kuva 12. Katkos mittaviivassa.

Mittausviivassa on katkos (Kuva 12.), joka osoittaa repeämäkohdan. Repeämäkohta on paikka, jossa pinta on vaurioitunut tai viallinen. Se voi olla esimerkiksi halkeama, halkeilu tai muu pintavika.

Repeämäkohdan automaattinen tunnistaminen toteutettiin vertaamalla yhtenäisen viivan pituutta ja asettamalla sille raja-arvot. Kun nämä raja-arvot ylittyvät, ilmoitetaan kappaleessa olevan repeämä. Tämän lisäksi robotin sen hetkinen asento tallennetaan muuttujaan, ja sitä käytetään myöhemmin osoittamaan repeämäkohtaa.

Mittausten perusteella on pystytty paikallistamaan repeämäkohdat yksinkertaisella menetelmällä, jossa mittaamalla mittaviivan yhtenevää pituutta havaittiin katkoksia ja poikkeamia verrattuna ehjiin kohtiin. Tämä viittasi siihen, että kyseisissä kohdissa oli repeämäkohtia.

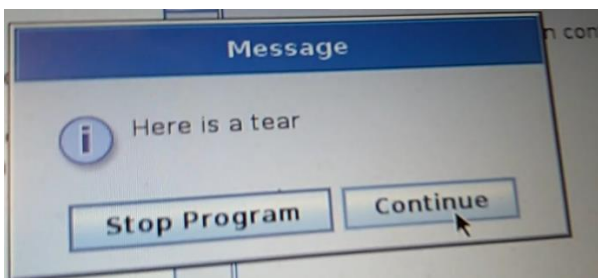
Kuva 14.UR-10 käyttöliittymä popup-ikkuna, jossa ilmoitetaan operaattorille, että repeämä on tunnistettu.

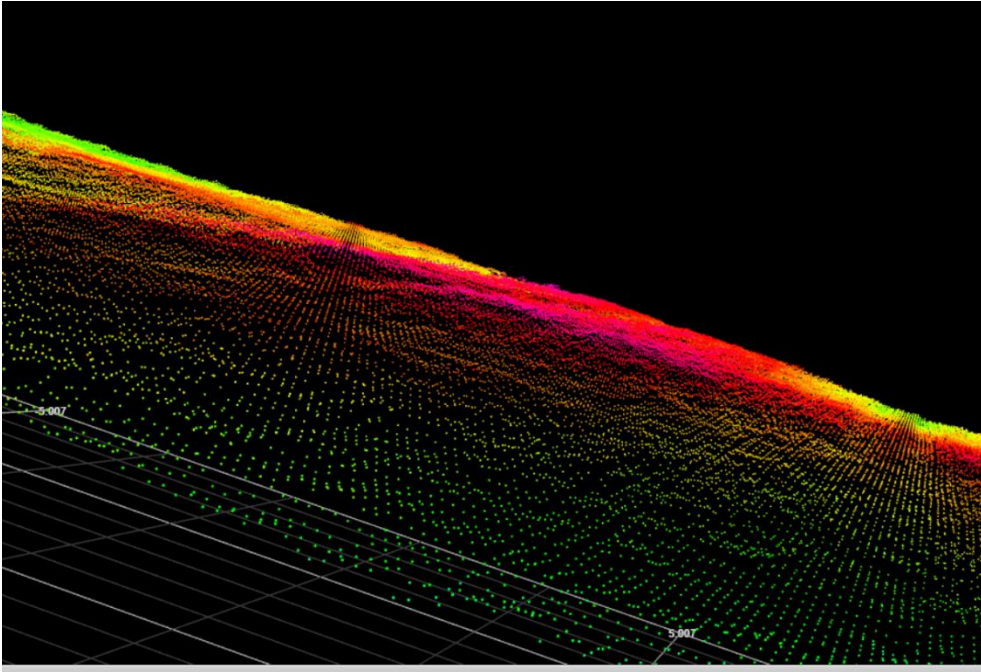
Kuva 17. 3D pyyhkäisyn tulos lähietäisyydeltä tarkasteltuna

Kuvassa 17 näkyvät pienet pisteet ovat mittauspisteitä, joista muodostuu mittauksen pistepilvi, josta sovellus antaa meille visuaalisen esityksen korkeuseroista. Punaiset pisteet kuvaavat korkeampaa kohtaa.

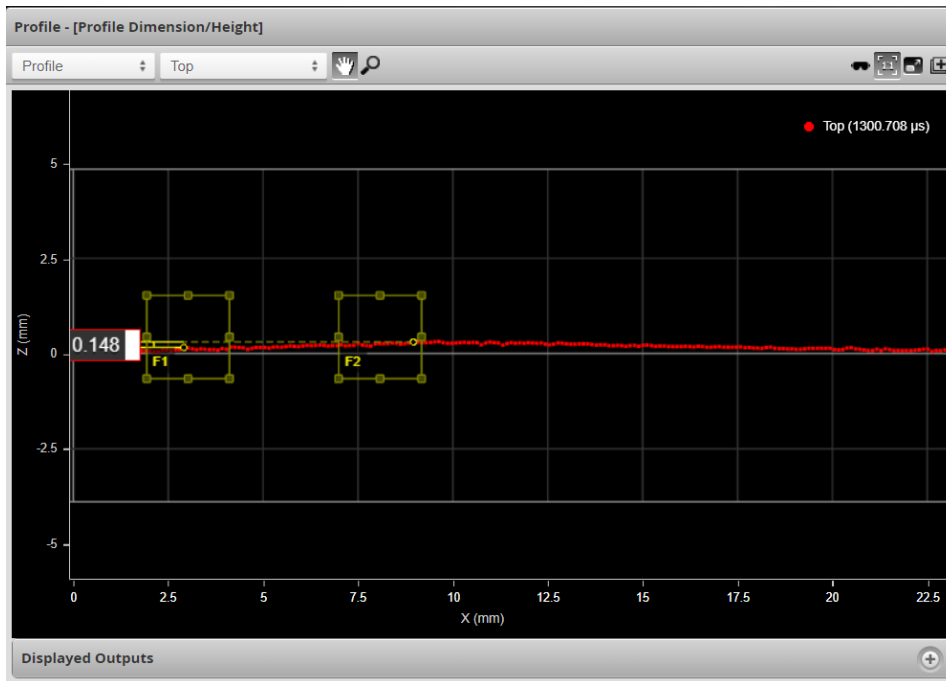
Kuva 19. Profile dimension / Height -työkalu käytössä kohouman kohdassa

Kuvassa 19 on kuvakaappaus 2D-mittaus kohoumakohdasta jonka korkeusero on 0,148 mm

Projektissa päädyimme käyttämään korkeuseron rajaksi arvoa 0.095, jonka avulla pystyimme tunnistamaan kohoumakohdan automaattisesti. Tämä osoittautui toimivaksi menetelmäksi, sillä kohoumakohta oli haastava havaita silmämääräisesti pellin pinnalla. Mittaustulosten perusteella pystyimme varmistamaan, että kohouma oli paikallistettu oikein.

Tässä projektissa pyrittiin paikallistamaan hyvin vaikeasti silmällä havaittava kohouma syövytetyssä metallikappaleessa. Tätä varten käytettiin Universal Robots UR10 -robottia ja Gocator-profiiliskanneria. Kohouman korkeudeksi saatiin selville 2D-mittauksella 0.148 mm ja kohouma saatiin tunnistettua automaattisesti.
