Miljøvennlig drift av sykkelveinettet i Oslo

Miljøeffekter av formiatbaserte avisningsmidler. Sluttrapport 2018-2019

NIBIO RAPPORT | VOL. 6 | NR. 2 | 2020

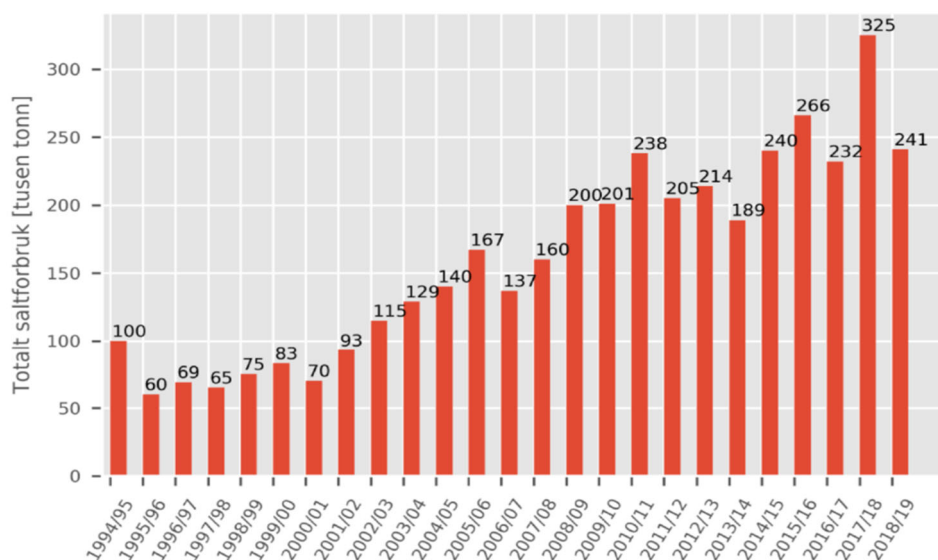
Figur 1.1. Saltforbruk på veg i Norge 1994-2019 (Kilde: Statens Vegvesen 2019).

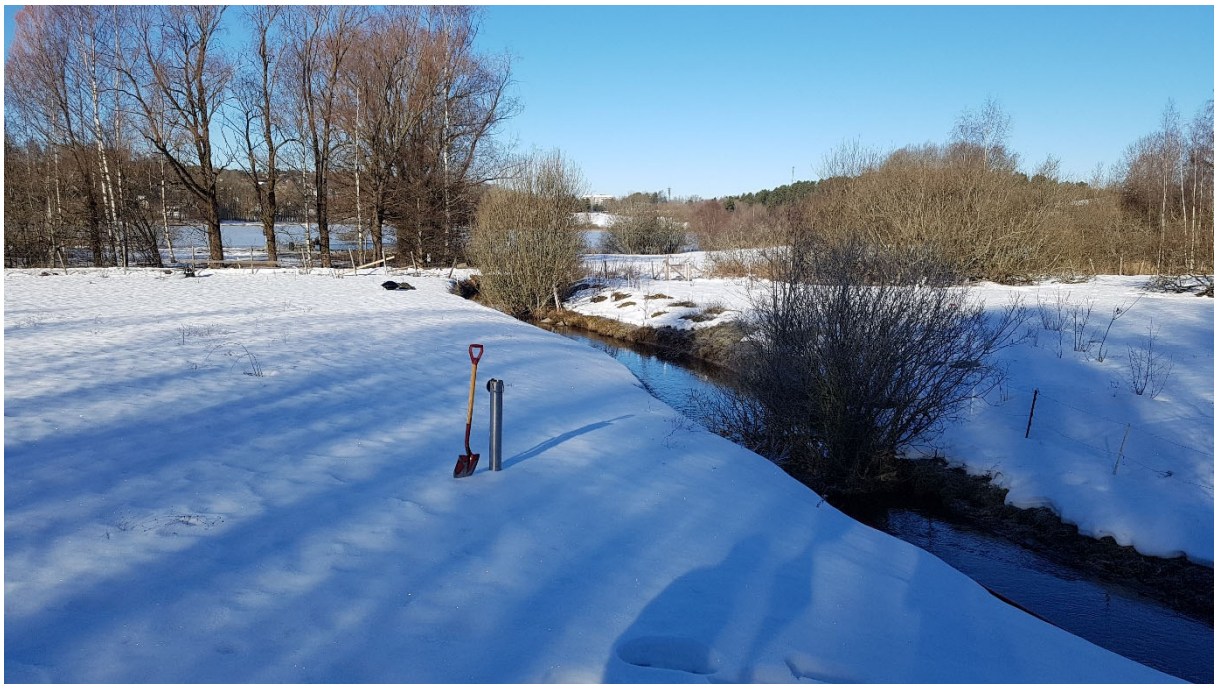
Figur 2.4. Prøvetaking av snø ved Bølerbekken nedstrøms Østensjøveien 28.02.19.

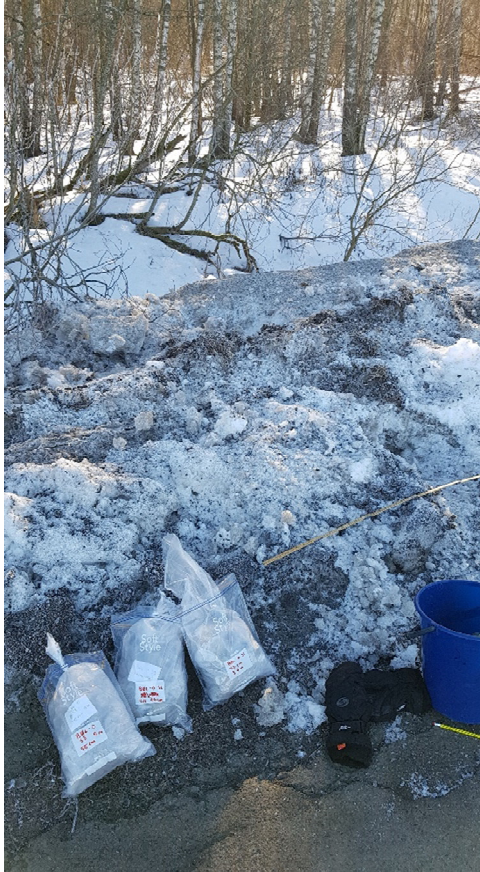
Figur 2.5. Prøvetaking i brøytokanten.

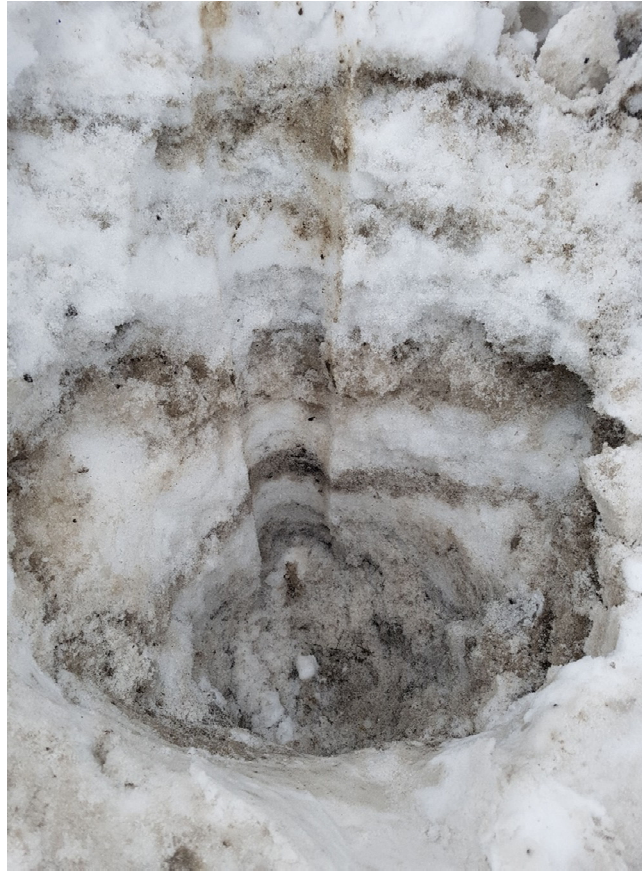
Figur 2.6. Snøprofil.

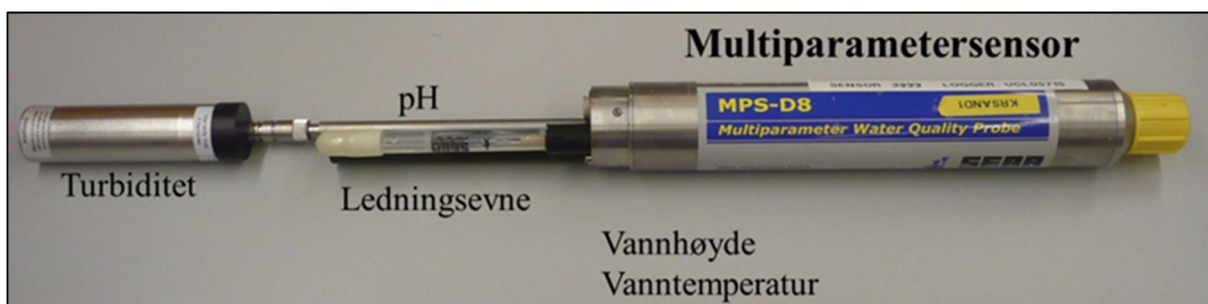
Figur 2.9. Multiparametersensor for automatisk overvåking av vannkvalitet.

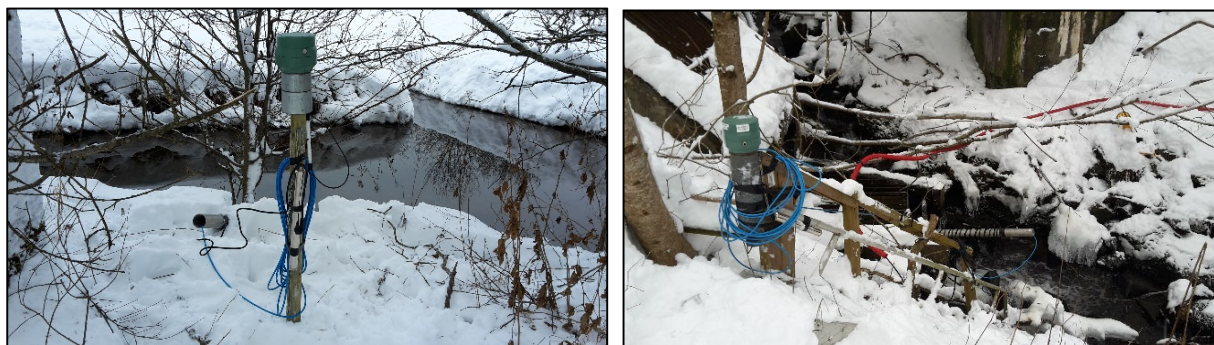
Figur 2.10. Automatisk multiparametersensorer installert i felt i Bølerbekken oppstrøms (BØKL-O) til venstre, og Bølerbekken nedstrøms (BØL-N) til høyre.

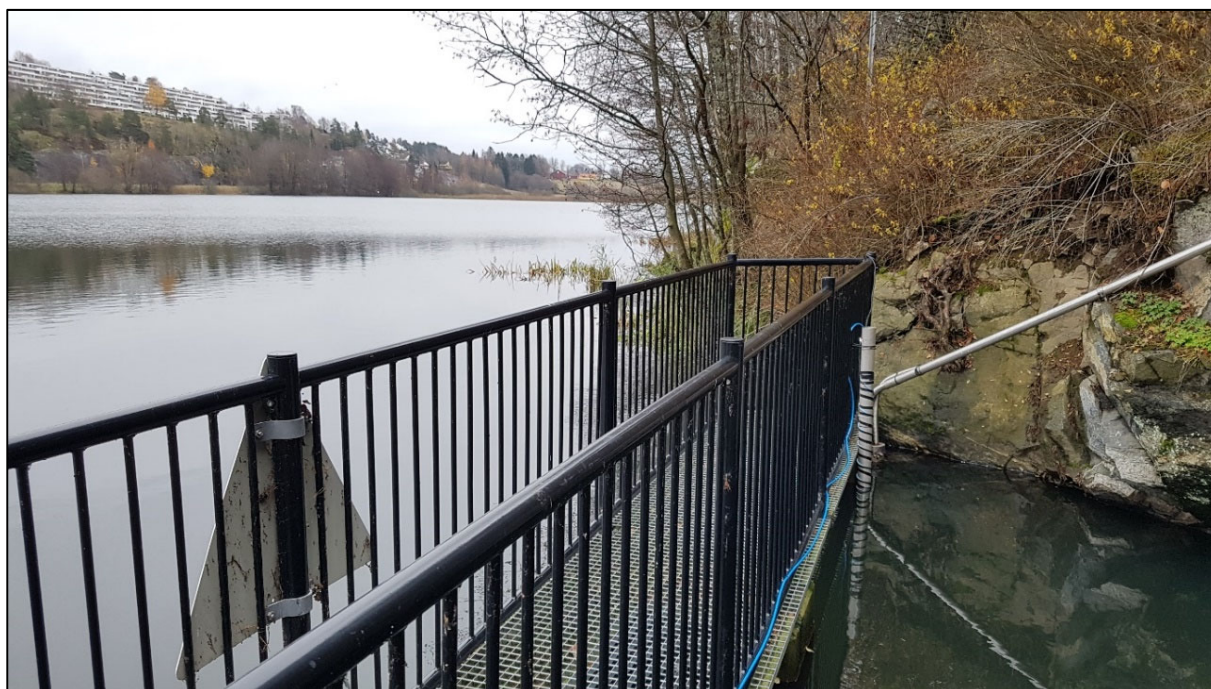
Figur 2.11. Plassering av multiparametersensor ved utløpet av Østensjøvannet (SLU).

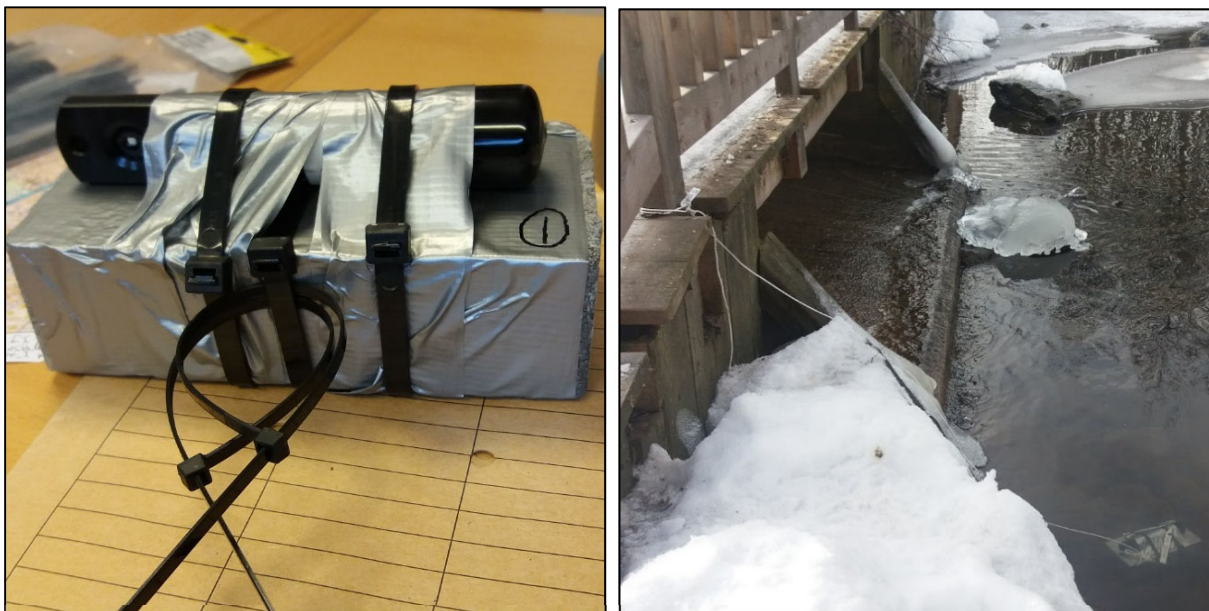
Figur 2.12. Logger med betongstein (venstre) som er festet godt med hyssing til en bro i sørenden av Østensjøvannet.

I tillegg til multiparametersensorene beskrevet ovenfor, ble det satt ut enklere manuelt nedlastbare loggere, HOBO-loggere i Smebergbekken, Ulsrubbekken og ved Bogerudmyra for å logge vannhøyde, ledningsevne og vanntemperatur over tid (figur 2.12). Sensorene med loggere ble festet til en betongstein, slik at de ble liggende på samme sted og ikke nede i sedimentene. Loggerne ble også merket med navn og telefonnummer og festet til trær eller til installasjoner på land med nylonrep.

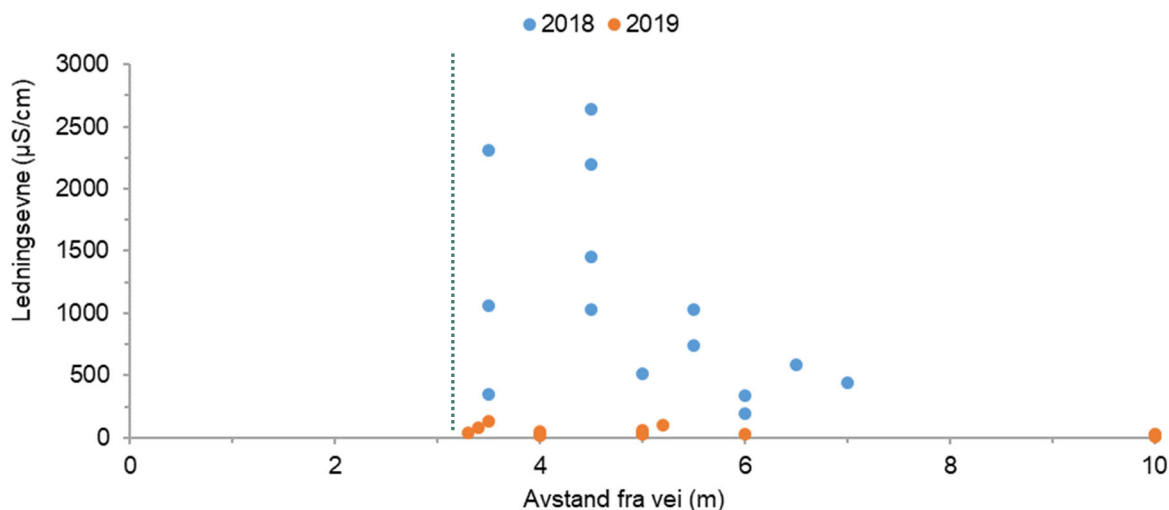
Figur 3.4. Ledningsevne ($\mu\text{S}/\text{cm}$) i snø i ulike avstand til Østensjøveien 12.03.2018 og 28.02.2019. Stiplet linje representerer brøytekannt.

Ledningsevnen i snøkanten var betydelig lavere i 2019. Formiatkonsentrasjonene var også generelt lavere vinteren 2018/2019 enn året før noe som kan tenkes å skyldes klimaforskjeller, forbedring av strøngstiltak, men mest sannsynlig at det var mer intensiv bruk av formiat langs teststrekningen i perioden rundt prøvetakingstidspunktet i 2018 som følge av mer nedbør enn i 2019 (jf. figur 3.2 og 3.3.).

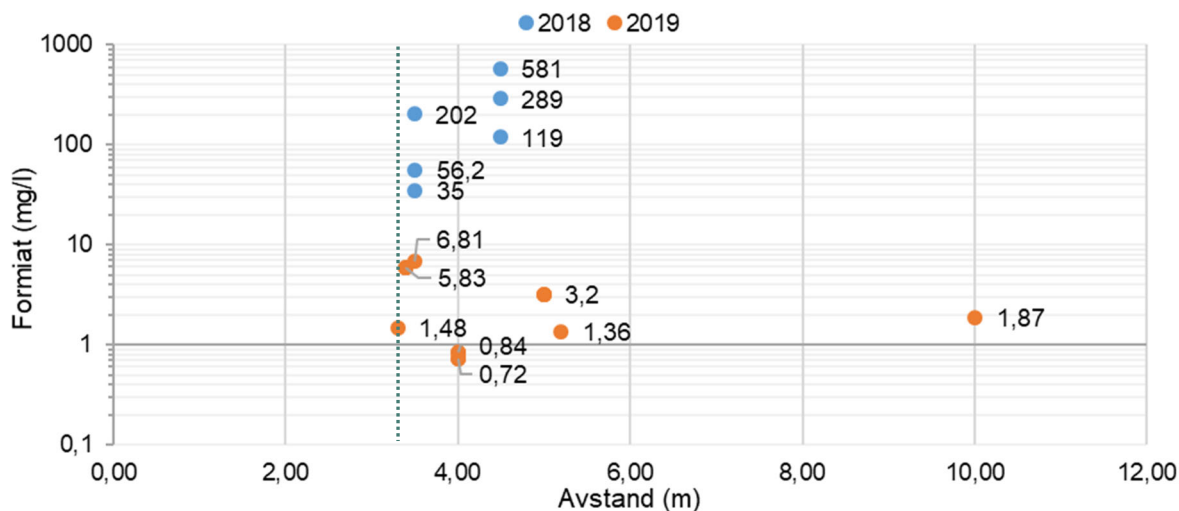
Figur 3.5. Konsentrasjon av formiat i snøprøver tatt i ulike avstand (m) til veien. Stiplet linje representerer brøytekannt.

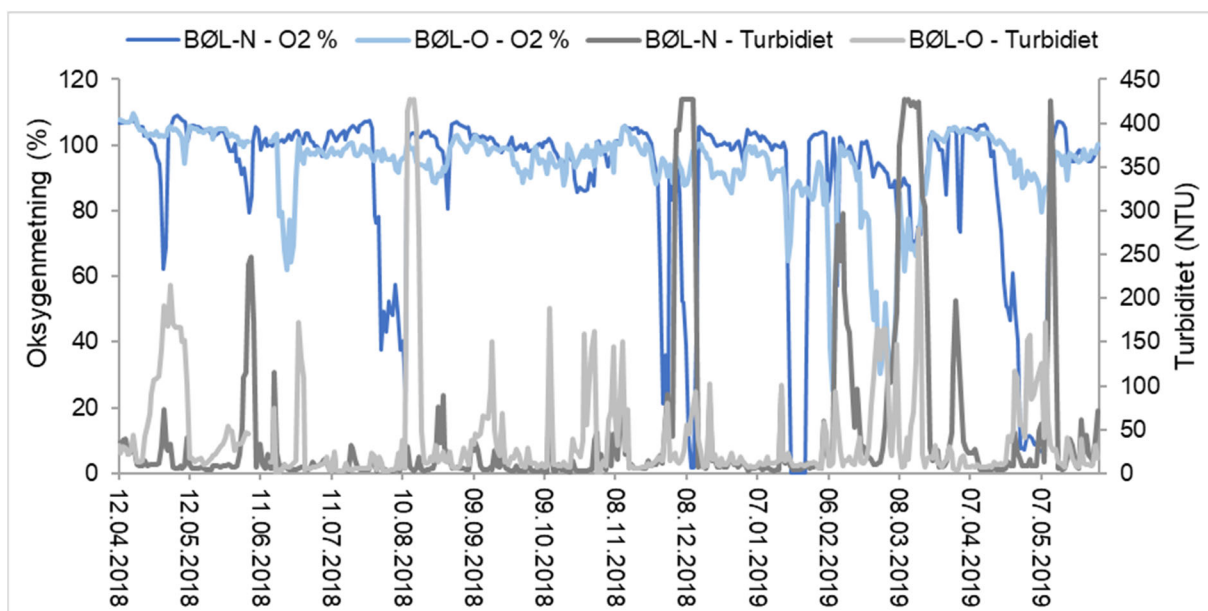
Figur 3.9. Oksygenmetning og turbiditet i Bølerbekken 2018/2019. Dipp (kortvarige enkeltepisoder) i metningen ned mot null er artefakter på grunn av tidvis tilslamming av sensor. Data er logget med Multiparametersensor.

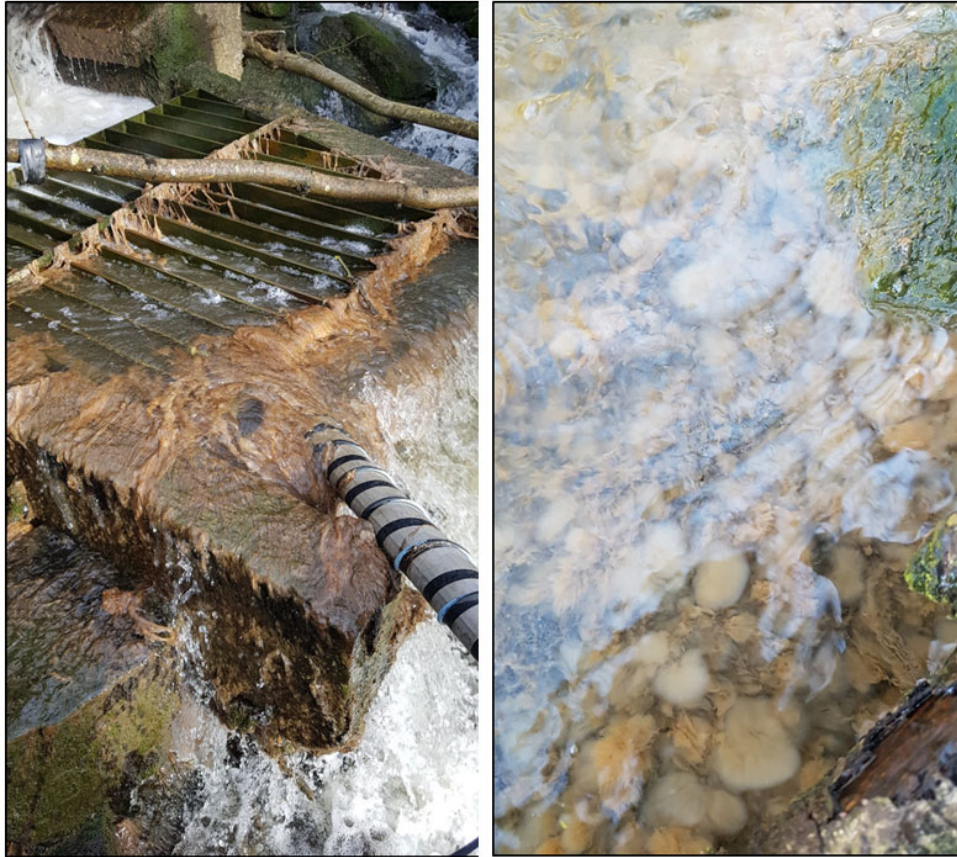
Figur 3.12. Bølerbekken er påvirket av organisk belastning. Bildet er tatt 28.03 2018, oppstrøms teststrekningen for formiat.

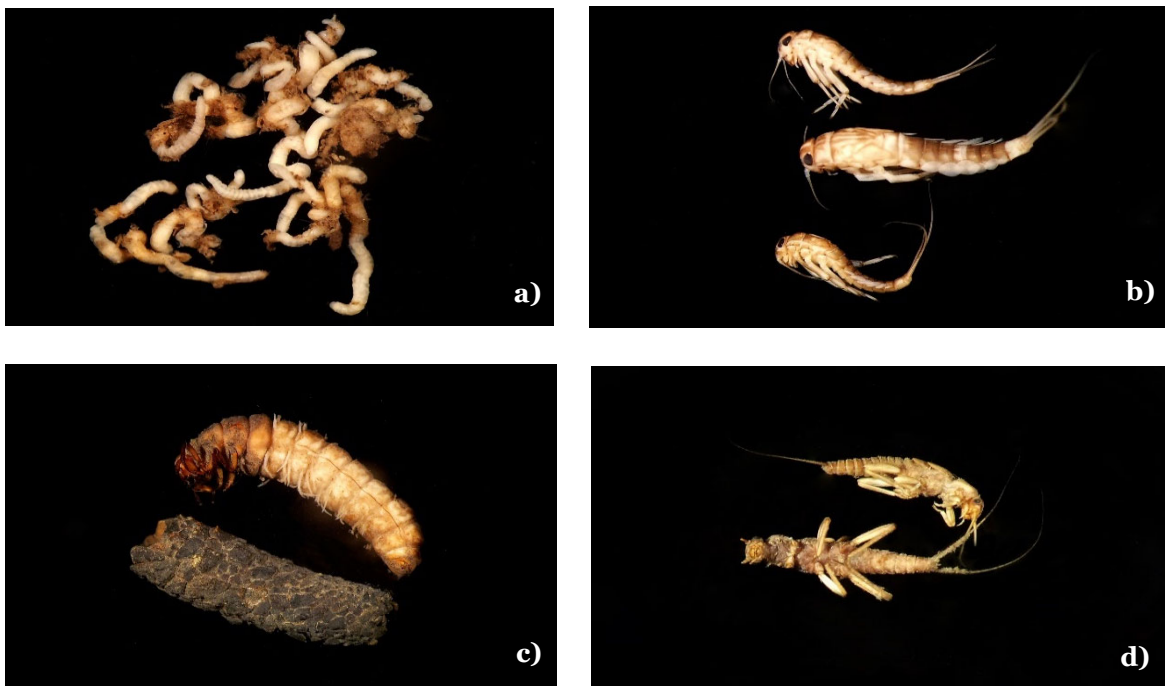
Figur 3.17. Bunndyr i Bølerbekken. a) Fåbørstemark (*Stylodrilus heringianus*) b) Døgnflue (*Baëtis rhodani*) c) Husbyggende vårflue (*Micropterna lateralis*) d) Steinflue (*Nemoura cinerea*). Foto: Henning Pavels, LFI.

Figur 3.17 viser noen av artene som ble funnet i bunndyrprøvene i Bølerbekken våren 2018. De fleste artene er generelt tolerante for organisk belastning og er nokså vanlige. Fåbørstemarken *Stylodrilus heringianus* (Fig. 3.17 a) er regnet som en rentvannsart, men kan tolerere en del forurensning dersom oksygenforholdene er gode. Det er ingenting som tyder på at tilførsel av formiat har hatt noen akutt påvirkning på oksygenforholdene i bekkene.

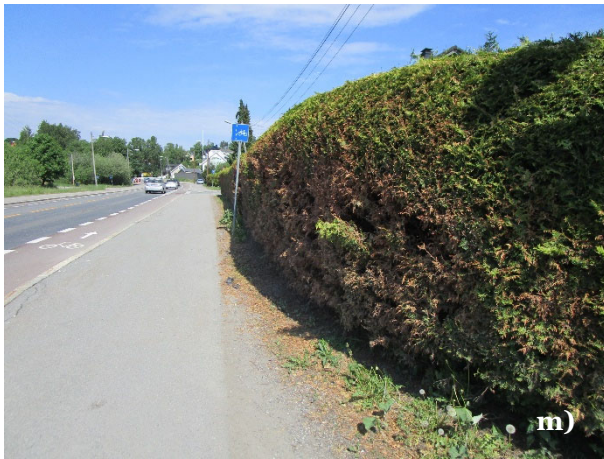
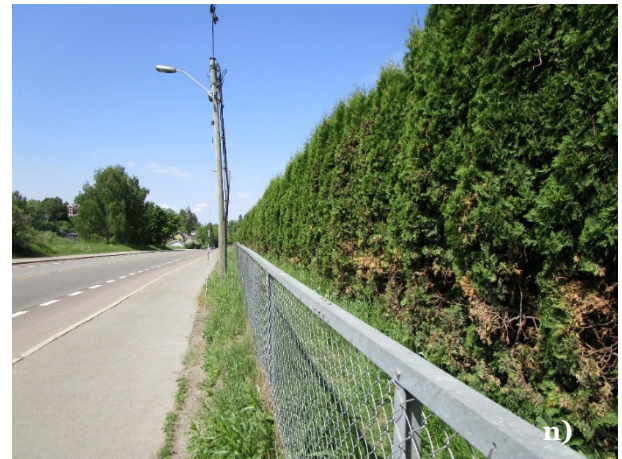
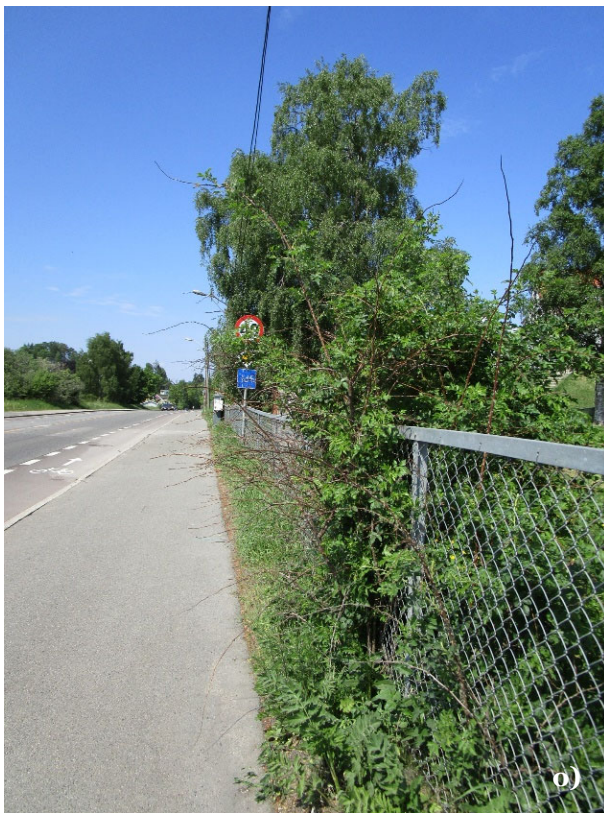
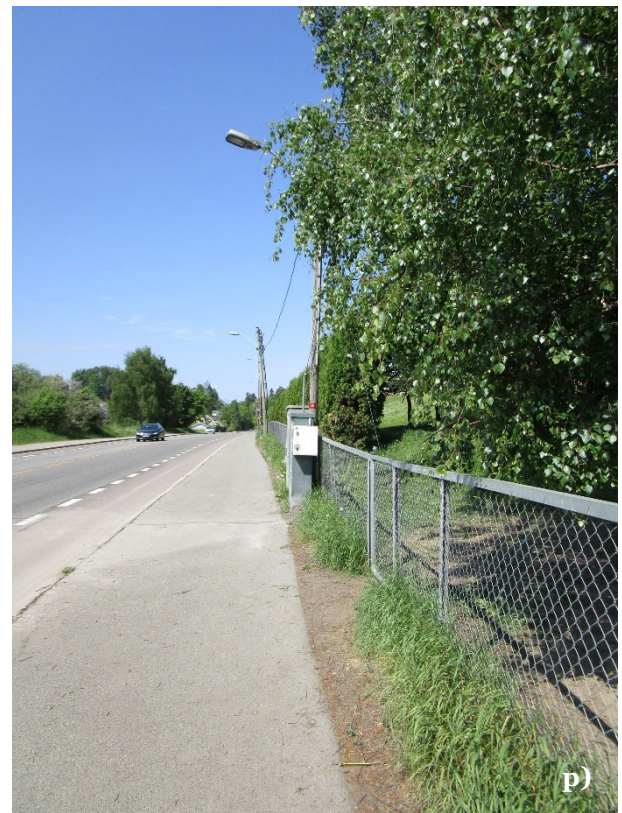
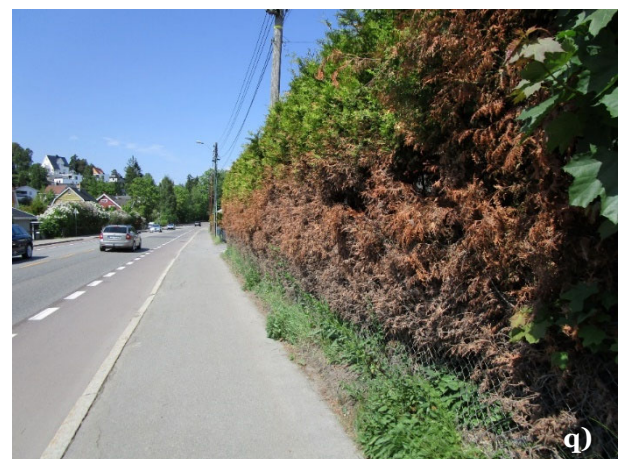
- m) Tujahekk (*Thuja occidentalis*) med tydelige skader som er mer omfattende enn tidligere år. Hekken er skadd opp til ca. 2 m over bakken. Ingen forverring i 2019.
- n) Tujahekk utenfor Østensjø skole, som sto ca. 6,5 m fra hvit stripe, hadde små men tydelige skader nederst. Ingen nye skader i 2019. (kontrollstrekning)
- o) Skade på rosebusk (*Rosa* sp.), nye skader i 2019 (kontrollstrekning)
- p) Uskadd hengebjørk (*Betula pendula*) ca. 4 m fra hvit stripe, utenfor Østensjø skole. Ingen skade i 2019 (kontrollstrekning).
- q) Sterkt skadd tujahekk nordvest for Østensjø skole, før krysset med Harry Fetts vei. Ingen forverring i 2019 (kontrollstrekning).

På kontrollstrekningen nord for rundkjøringen mot Håkon Tveters vei, var det skade på en rosebusk (*Rosa* sp) ut til ca. 4 m og ca. 2m over bakken (figur 3.19n). En hengebjørk med greiner 4 m fra veien var imidlertid uskadd (figur 3.19o). En tujahekk som står ca. 6,5 m fra veien var litt skadd opp til 1 m over bakken (figur 3.19p). Litt lenger nord var tujahekker på begge sider av veien, ca. 4 m fra veien, skadd opp til snaut 2 m over bakken (figur 3.19q). Langs siste del av strekningen frem til rundkjøringen ved Bryn Senter var skadene minimale.

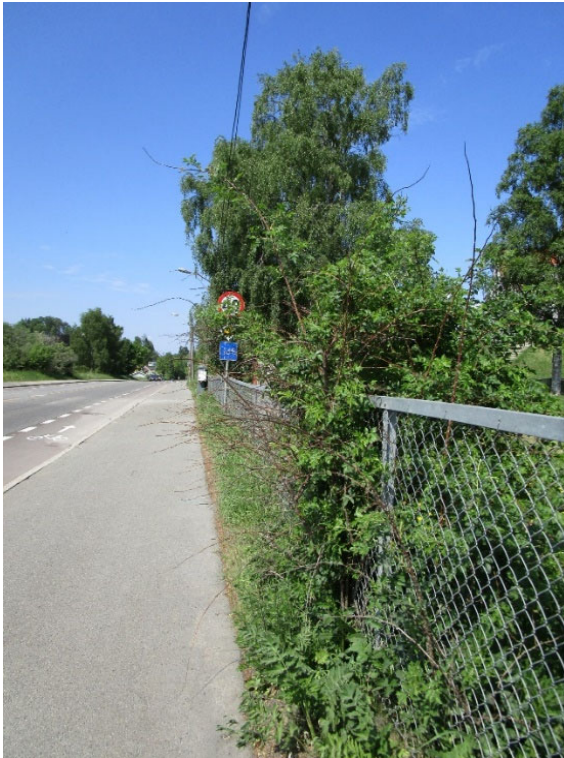
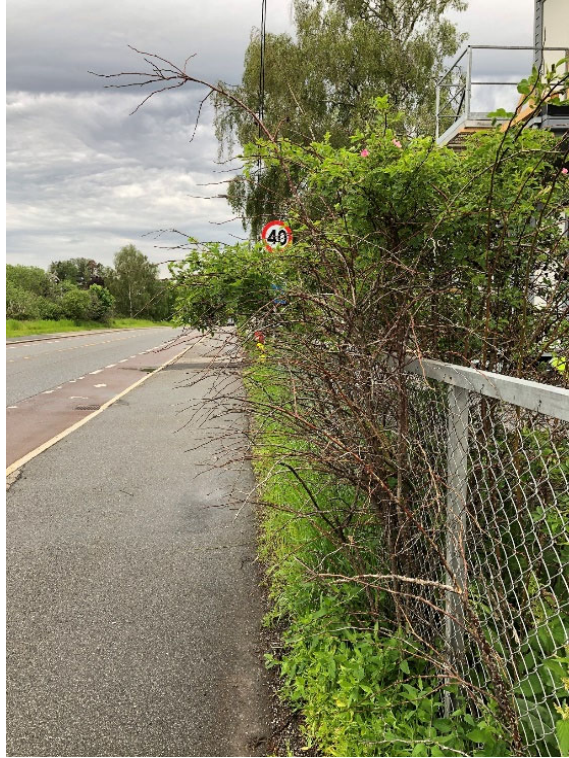
Figur 3.20. Økt skadeomfang på rosebusk i etter vinteren 2018/19 (til høyre) sammenliknet med vinteren 2017/18 (til venstre).

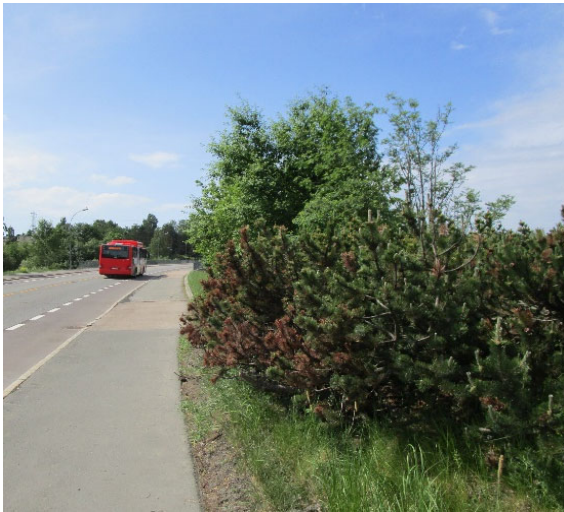
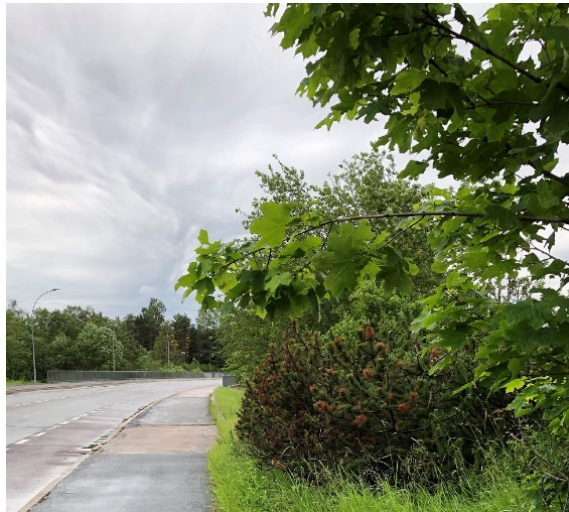
Figur 3.21 Nye skader på noen få skudd i øvre del av furu buskene i 2019 (til høyre) sammenliknet med 2017/18 (venstre) lokalitet D i figur 3.19

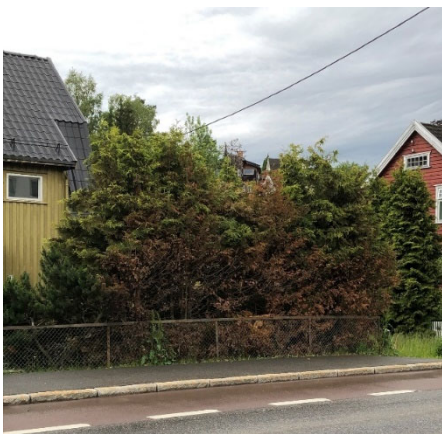
Figur 3.22. Skadd tuja på motsatt side i forhold til lokalitet Q (kontrollstrekning), figur 3.19. Plantene ble ikke dokumentert i 2018.

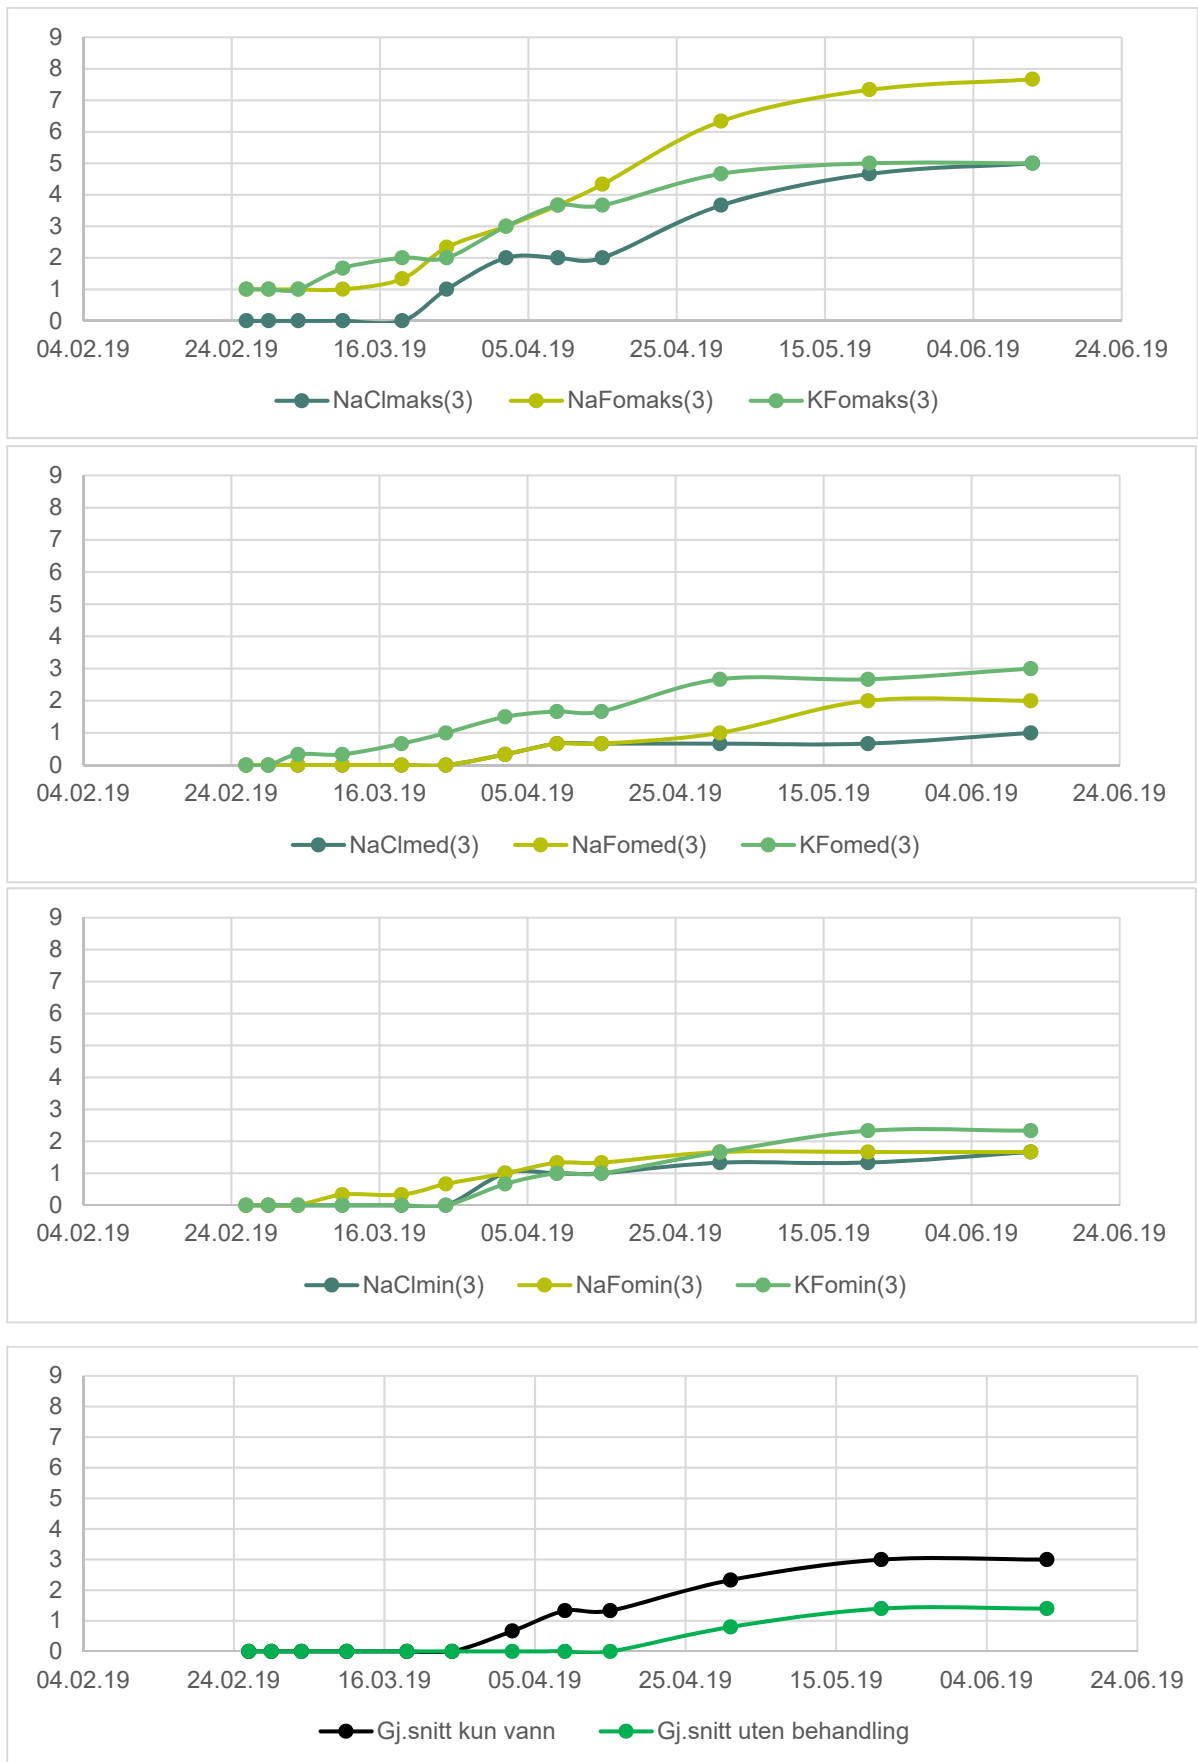
Figur 3.23. Skaderegistrering fra 0-9 på planter sprøytet over tid. De 4 øverste figurene viser resultat for planter sprøytet med NaCl, NaFo og KFo i angitte konsentrasjonsnivåer 1 (høyest konsentrasjon) til 5 (nederst, viser skadeomfang på planter kun sprøytet med rent vann, eller uten behandling, kontroll), se tabell (2.8) .

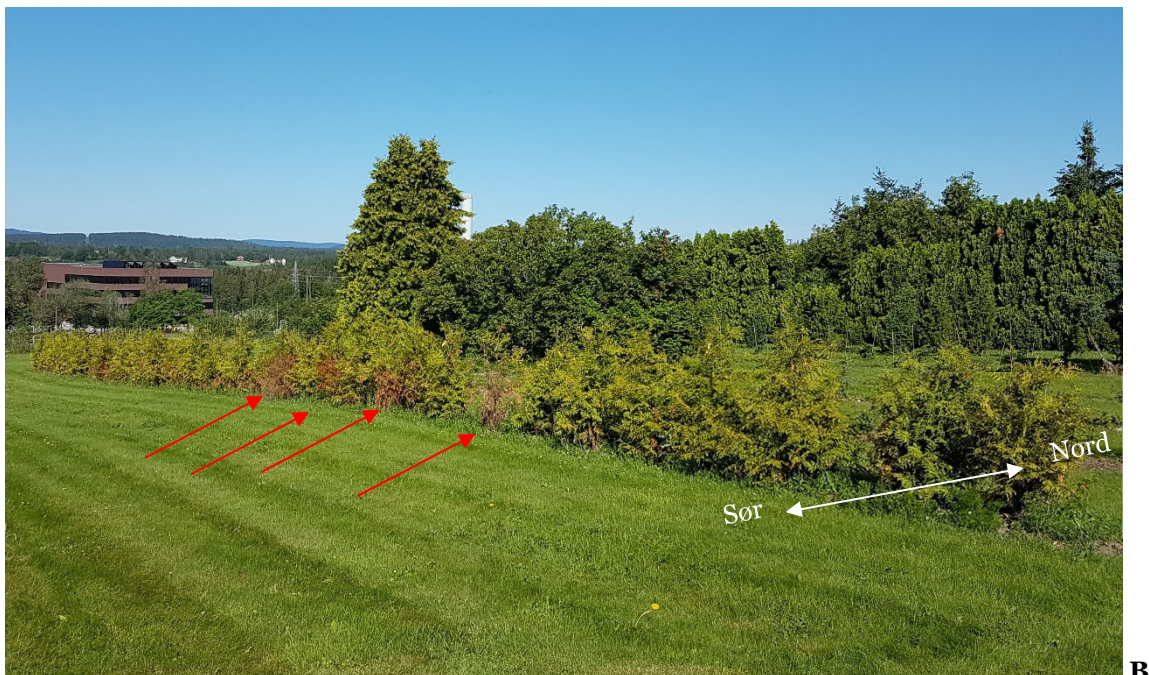
Figur 3.24. Rad med Thuja planter tatt 28.06. Brune planter er skadet av for stor belastning med kjemikalier

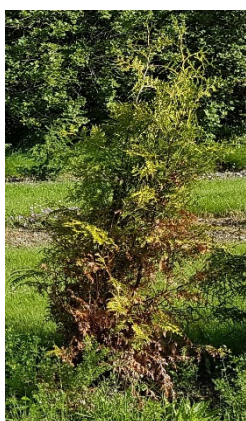
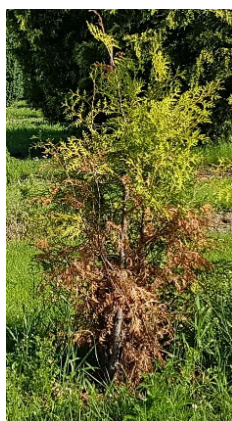
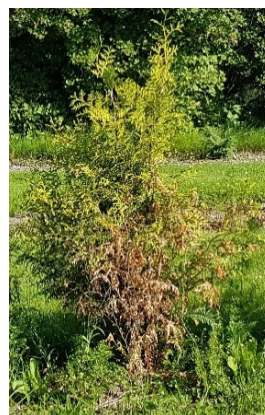
NaClmaks

NaFomaks

KFomaks

Figur 3.25. Eksempler på utslag av direkte sprøyting med avisningskjemikalier med maksimal (3 gjentak av disse) kjemikaliebelastning på vinterstid, bilde tatt 28.06.19

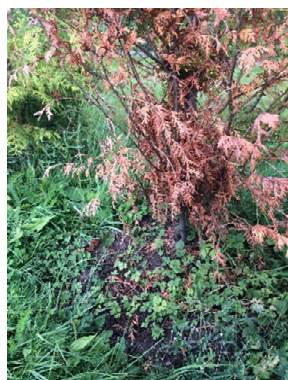
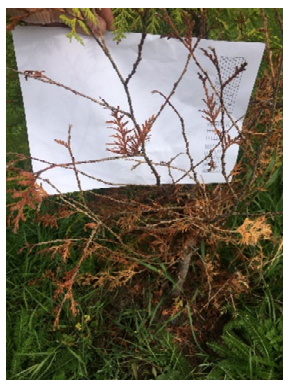
Figur 3.26. Eksempler på utslag av direkte sprøyting med den mest ekstreme kjemikaliebelastningen (1 gjentak) på vinterstid, bilde tatt 28.06.19

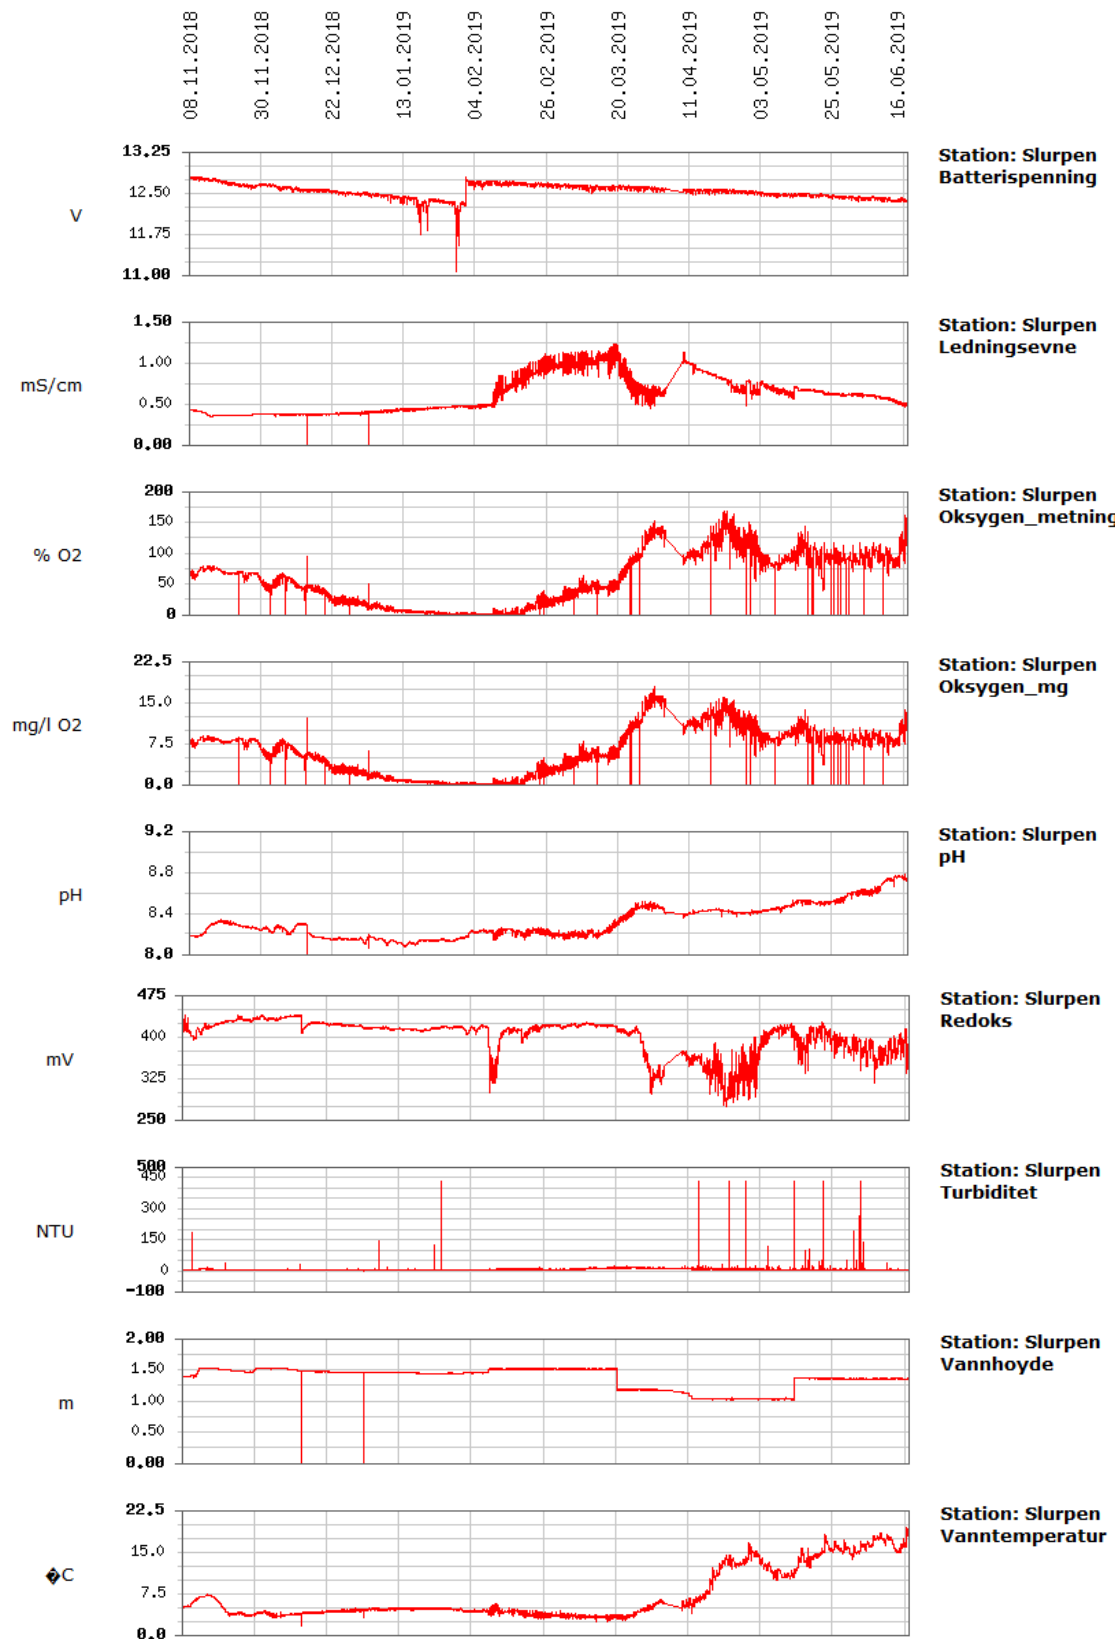
Figur 7.1. Automatiske målinger ved utløpet av Østensjøvannet (Slurpen) vinteren 2018/2019. Raske store dipp er ofte artefakter.
