Stijn Teysen, Dierenarts en Wouter Demey, Dierenarts

# Extractie van een gebroken haaktand

*Meerdere wegen leiden naar Rome.*

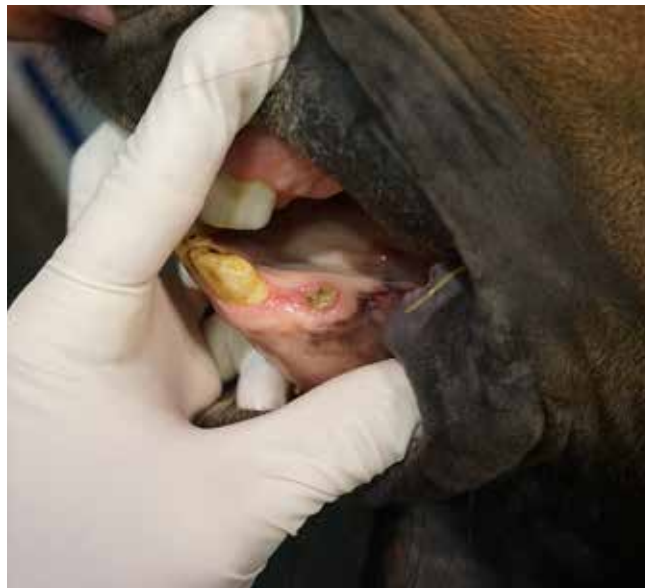
Fractuur linker mandibulaire haaktand (304) ter hoogte van het slijmvlies. De reserve kroon was reeds gedeeltelijk bedekt met slijmvlies. Het tandvlees werd beperkt verwijderd, zodat de tand verder kon worden onderzocht. Met een fijne dental pick werd het wortelkanaal gesondeerd. Necrotisch materiaal

**Afbeelding 1:** Fractuur van de haak- of hoektand (304) bij een 6-jarige warmbloed ruïn. Het paard vertoonde sinds meerdere weken afweerreacties bij het inbrengen van het bit en was moeilijk te rijden.

werd aangetroffen, met de bijhorende typische geur.

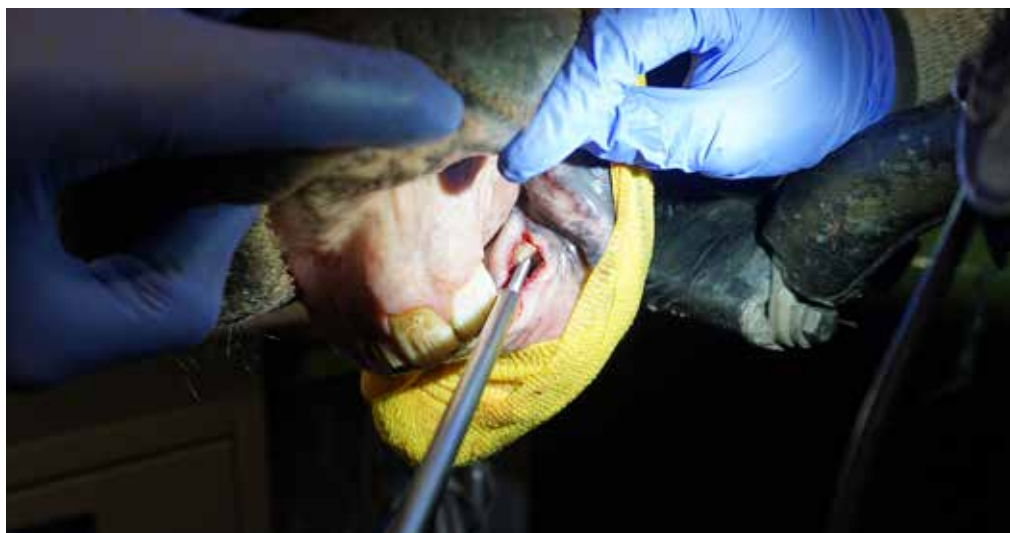
**Afbeelding 6:** Principe van een schroefextractie volgens Stoll.

Waarbij met retrograde slagen de tand wordt verwijderd.

Een extractiebout (4 mm) werd in de tand geschroefd. De tand kon op dit moment in alle richtingen beperkt bewogen worden. Met voorzichtige slagen werd de tand na enkele minuten in retrograde richting verwijderd (Afbeelding 6, 7).

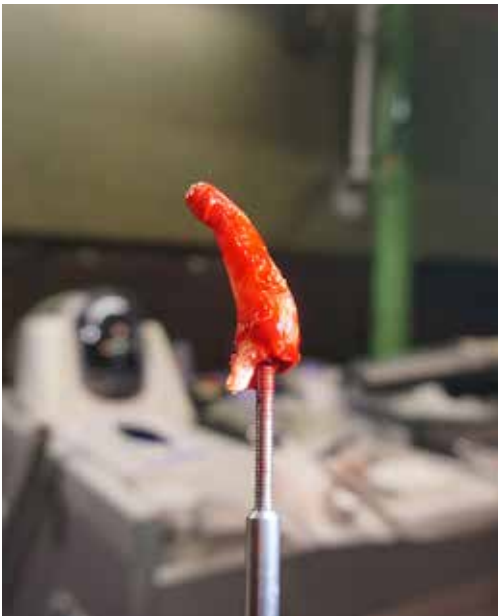
**Afbeelding 7:** De tand werd volledig verwijderd.

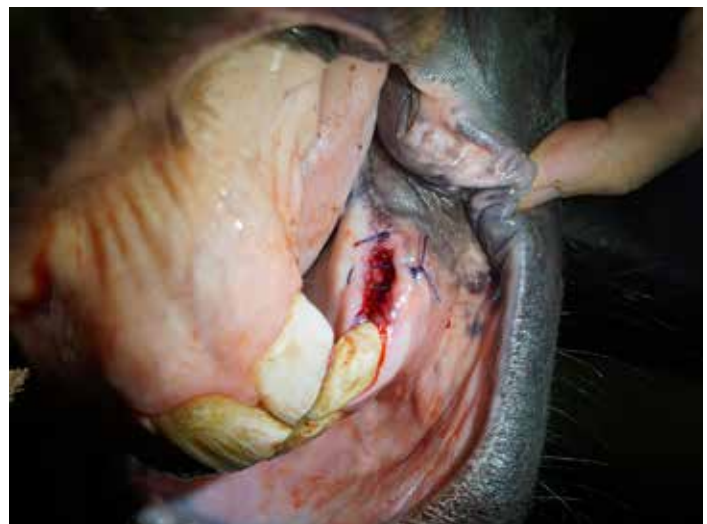
**Afbeelding 8:** Een horizontale matrashedting en enkele enkelvoudige hechtingen werden gebruikt om de wonde te verkleinen. De alveole werd gevuld met een gelatine spons. En de wonde werd uiteindelijk bedekt met een periodontal dressing.

De tand werd gecontroleerd op volledigheid en een controle RX werd gemaakt om achtergebleven fragmenten uit te sluiten. De alveole werd voorzichtig gecuretteerd en gespoeld. Resobeerbaar gelatinemateriaal werd gebruikt om de alveole op te vullen. De wondranden konden niet zonder spanning tegen elkaar gebracht worden, waardoor een horizontale matrashechting werd gebruikt om het gat te verkleinen. Om de wonde gedurende de eerste dagen post-op te beschermen werd deze bedekt met periodontal dressing (CoePack GC) (Afbeelding 8).
