Relatório de Desenvolvimento Ambiental (RDA)

SUZANO – Unidade Três Lagoas (MS)

**Relatório de Desenvolvimento
Ambiental (RDA) – Eixos Ambiental,
social e econômico
(Período: Nov/18 a Set/2019)**

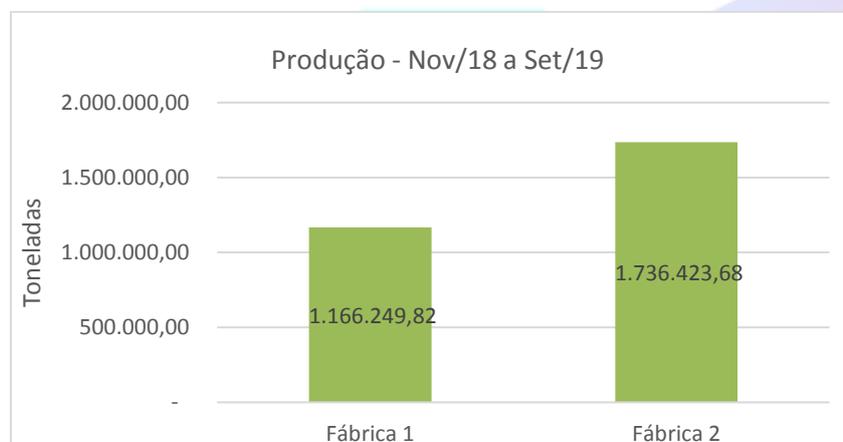
Figura 2. Produção de celulose das Fábricas 1 e 2 de Nov/18 a Set/19.

A Fábrica 1 foi projetada para produzir 1.250.000 toneladas/ano de celulose e a Fábrica 2 para produzir 1.950.000 toneladas/ano. No período de Novembro/18 a Setembro/19 as duas Fábricas juntas produziram aproximadamente 2.900.000 toneladas de celulose (**Figura 2**).

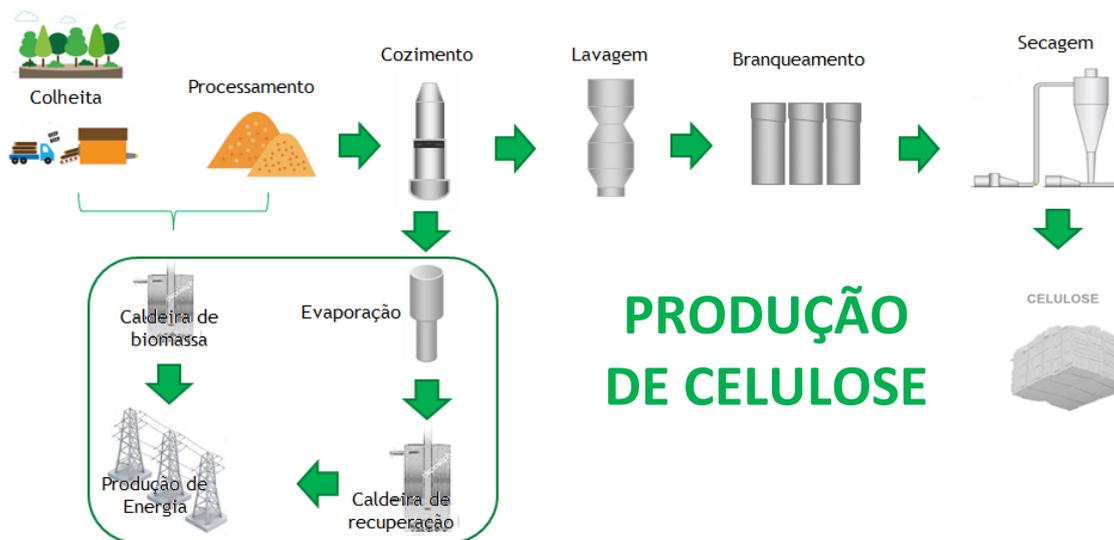
Figura 3. Processo de produção de Celulose nas Fábricas 1 e 2 na Suzano, unidade de Três Lagoas (MS).

O processo de produção de celulose nas duas fábricas da Suzano em Três Lagoas inicia-se na colheita do eucalipto, que é previamente selecionado. Após a colheita e limpeza dos troncos, as toras de madeira são encaminhadas até a fábrica onde serão processadas. Na fábrica o primeiro procedimento realizado é o “picotamento” da madeira em pequenos pedaços popularmente chamados de “cavacos”, que possuem tamanhos e formatos semelhantes. Os cavacos são então encaminhados para caldeira, onde será realizado o processo de cozimento. Neste processo, por meio de adição de alguns produtos químicos, a celulose é extraída da madeira, sendo direcionada para o processo de lavagem, depois branqueamento e por último secagem, transformando-se na celulose que é o produto a ser comercializado (**Figura 3**).

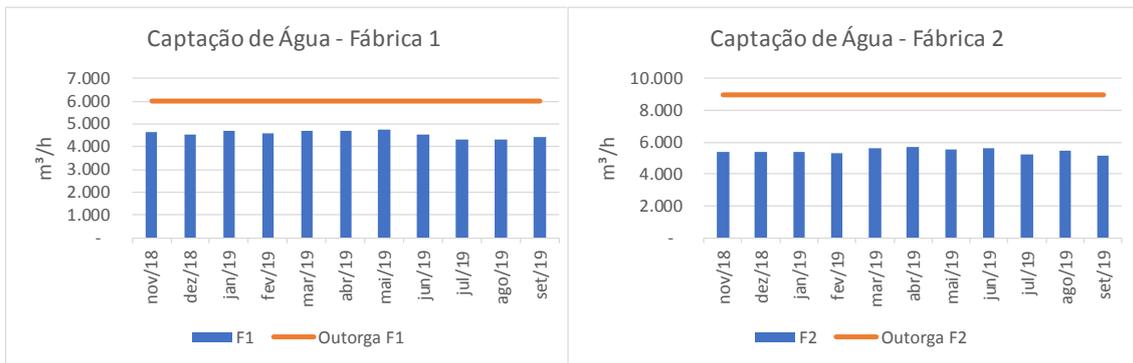
Figura 5. Captação de água nas Fábricas 1 e 2 de Nov/18 e Set/19.

Durante o período de Novembro/18 a Setembro/19 tanto a Fábrica 1 como a Fábrica 2 tiveram seus volumes de captação de água do rio Paraná bem abaixo do máximo permitido pelas outorgas. Na Fábrica 1 o volume de captação variou entre 4.310 m³/h (ago/19) e 4.748 m³/h (mai/19) e na Fábrica 2 este volume variou entre 5.144 m³/h (set/19) e 5.663 m³/h (abr/19) (**Figura 5**)

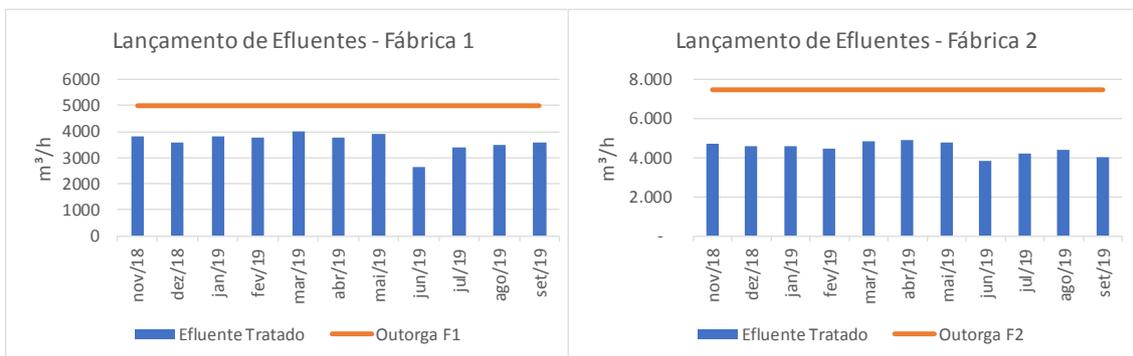
Figura 6. Volume de lançamento de efluentes nas fábricas 1 e 2 de nov/18 a set/19.

Em relação ao lançamento de Efluentes, tanto a Fábrica 1 como a Fábrica 2 tiveram seus volumes de lançamento no rio Paraná bem abaixo do máximo permitido pelas outorgas. Na Fábrica 1 o volume de lançamento variou entre 2.648 m³/h (jun/19) e 3.996 m³/h (mar/19) e na Fábrica 2 este volume variou entre 3.852 m³/h (jun/19) e 4.876 m³/h (abr/19) (Figura 6)

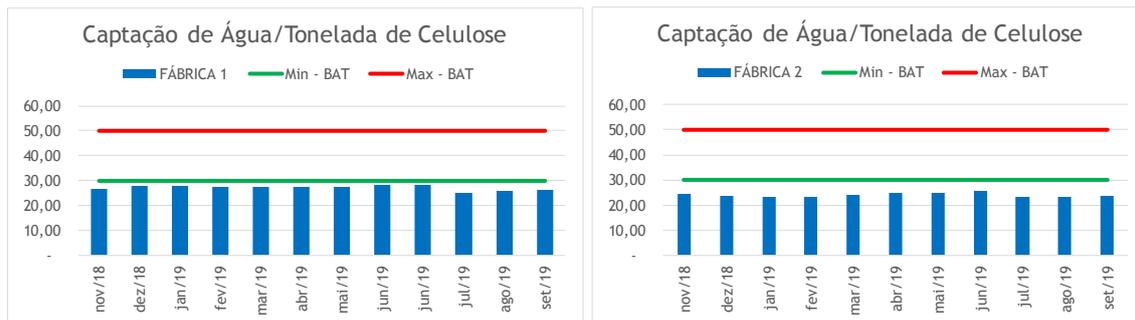
Figura 7. Resultados de captação de água por tonelada de celulose produzida nas fábricas 1 e 2 da Suzano unidade de Três Lagoas no período de Nov/18 a Set/19.

Em relação a captação e água, os valores tanto da Fábrica 1 como da Fábrica 2 permaneceram abaixo do mínimo aceitável durante todo o período avaliado (Nov/18 a Set/19), com uma média de 27 m³/adt na Fábrica 1 e 26 m³/adt na Fábrica 2 (**Figura 7**). Resultados que demonstram que a produção de celulose da Suzano é referência em relação ao consumo consciente de água.

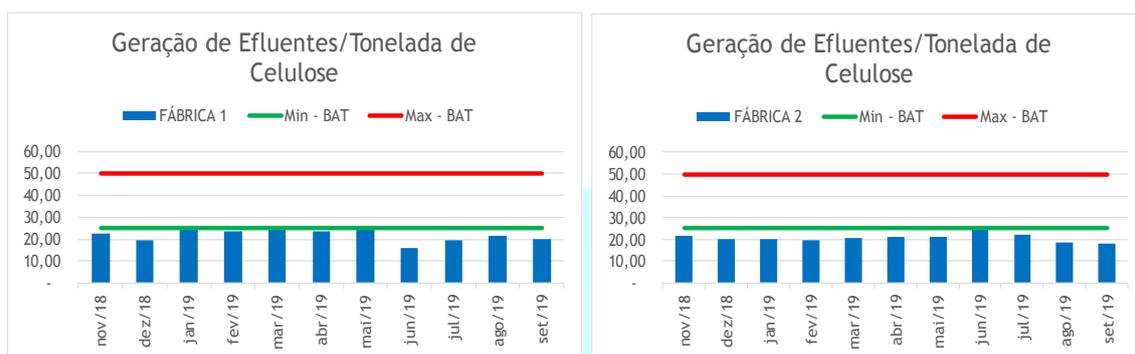
Figura 8. Resultados de geração de efluentes por tonelada de celulose produzida nas fábricas 1 e 2 da Suzano unidade de Três Lagoas no período de Nov/18 a Set/19.

Semelhante ao observado para captação de água, ao avaliar a geração de efluente por tonelada de celulose produzida, ambas as Fábricas apresentaram valores abaixo do valor mínimo de referência, a Fábrica 1 apresentou média de 23 m³/adt e a Fábrica 2 apresentou média de 21 m³/adt (**Figura 8**).

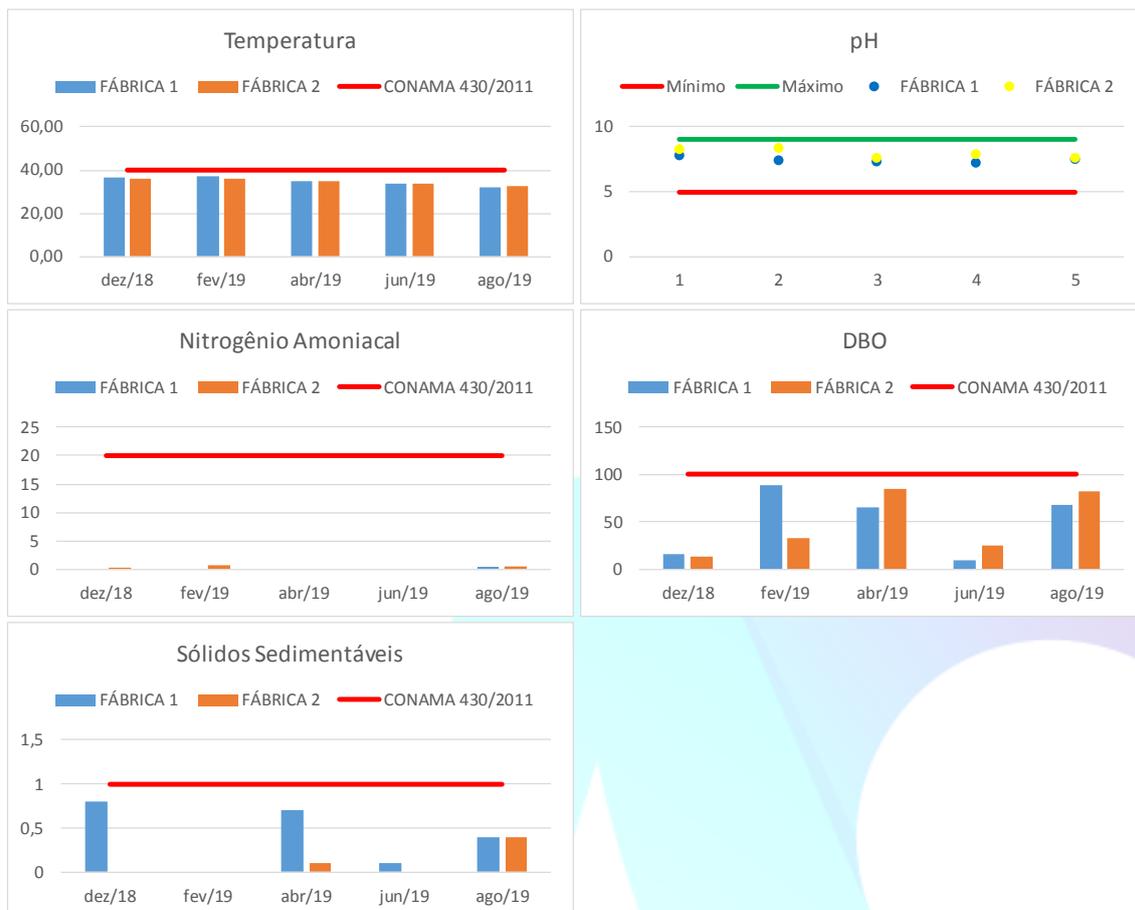
Figura 9. Resultados dos parâmetros físico-químicos avaliados no efluente tratado nas duas Fábricas da Suzano (Unidade Três Lagoas).

Ao avaliar os resultados no período de Nov/18 a Set/19 foi possível observar que dos 39 parâmetros avaliados, 25 nunca foram detectados, apresentando resultados sempre abaixo dos limites de quantificação, grande parte destes são compostos orgânicos e metais (Resultados compilados no ANEXO 1). Dentre os parâmetros avaliados que foram detectados, alguns são considerados críticos para o meio ambiente, podendo causar rápida desestabilização do corpo receptor quando lançado em desconformidade com os limites legislaíveis, são eles: temperatura, pH, nitrogênio amoniacal, sólidos sedimentáveis e DBO. Ao avaliar os resultados destes parâmetros nas fábricas 1 e 2, não foi observado nenhum destes em desconformidade com as legislações vigentes (**Figura 9**).

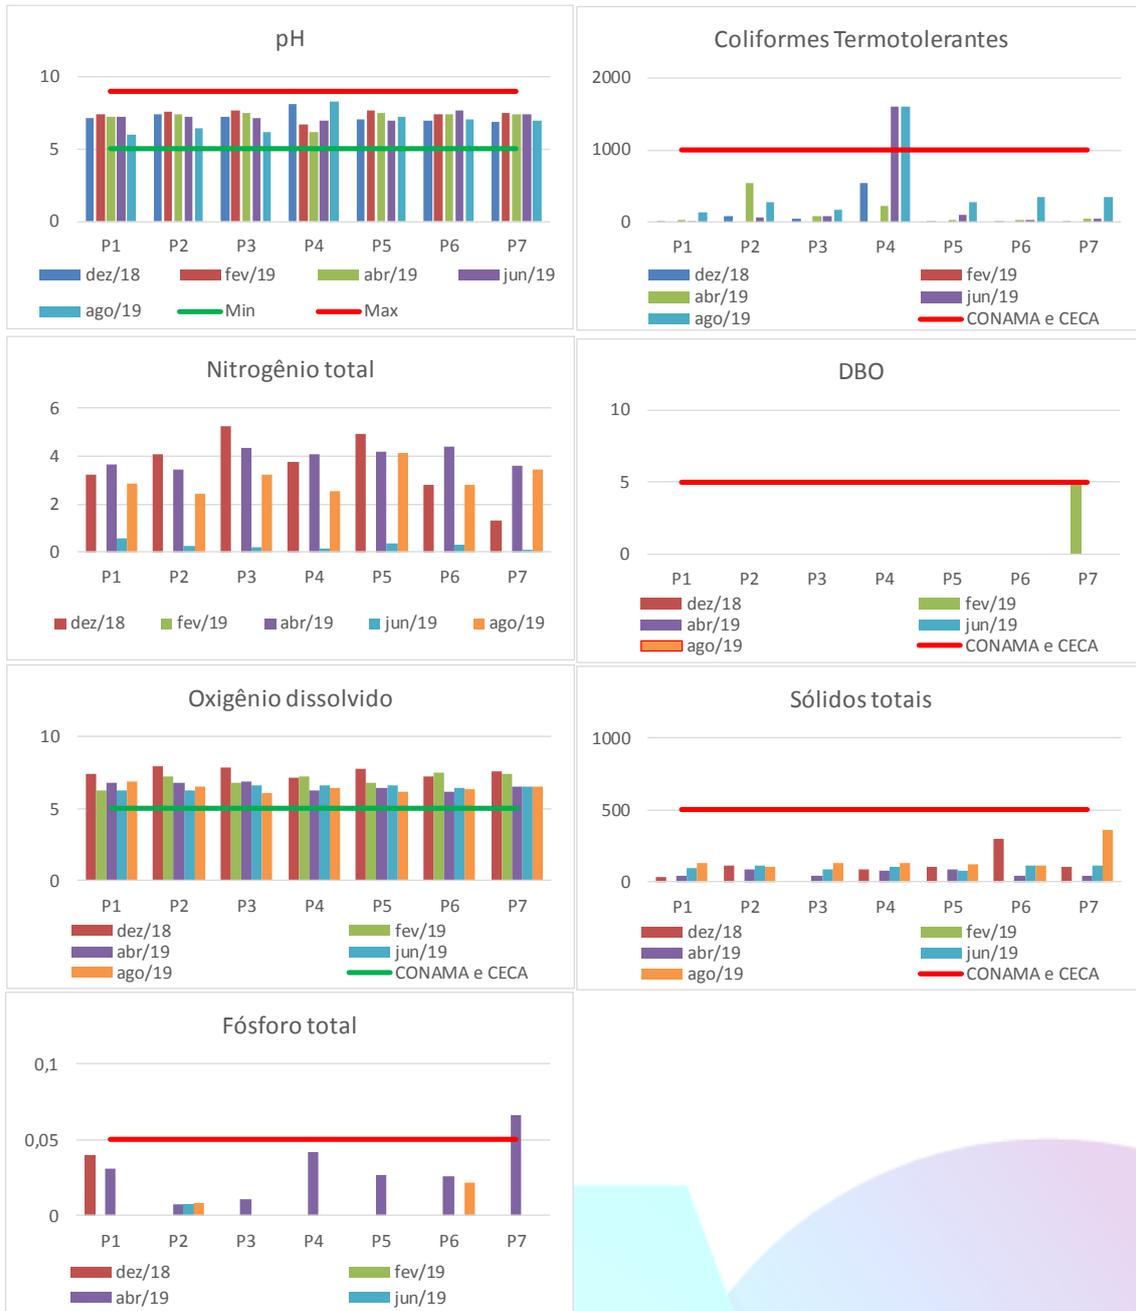
Figura 12. Parâmetros físico-químicos avaliados nas 7 estações de amostragem, que são utilizados para o cálculo do IQA.

Na **Figura 12** seguem apresentados alguns parâmetros ambientais que são importantes para avaliação da qualidade das águas, por meio do IQA (Índice de Qualidade das Águas) índice criado pela ANA (Agência Nacional de Águas) que é possível classificar as águas em relação aos resultados físico-químicos. De acordo com os resultados encontrados, as águas do rio Paraná ficaram classificadas entre boas e ótimas durante todo o período avaliado nas 7 estações de amostragem, indicando que os parâmetros encontrados fora dos limites legais não foram suficientes para alterar a qualidade das águas do rio (**Figura 11**).

Todos os parâmetros avaliados apresentaram-se dentro dos limites legais, com exceção a estação 4. Esta estação está localizada dentro do córrego Moeda, a montante da fábrica da Suzano (unidade Três Lagoas) (**Figura 12**). É um córrego raso com baixa vazão, que sofre influências do ambiente e da população ao entorno. Nas campanhas de junho/19 e agosto/19 foi encontrada concentração de coliformes termotolerantes acima dos limites legais nesta estação, o que foi relacionado com o período de seca que acomete a região, diminuindo a vazão do rio, propiciando maior incidência de microrganismos. Além disso, também foi observado fósforo total na estação 7 acima dos limites estabelecidos pelas legislações, porém tal resultado nunca foi observado nesta estação, podendo ser considerado pontual.

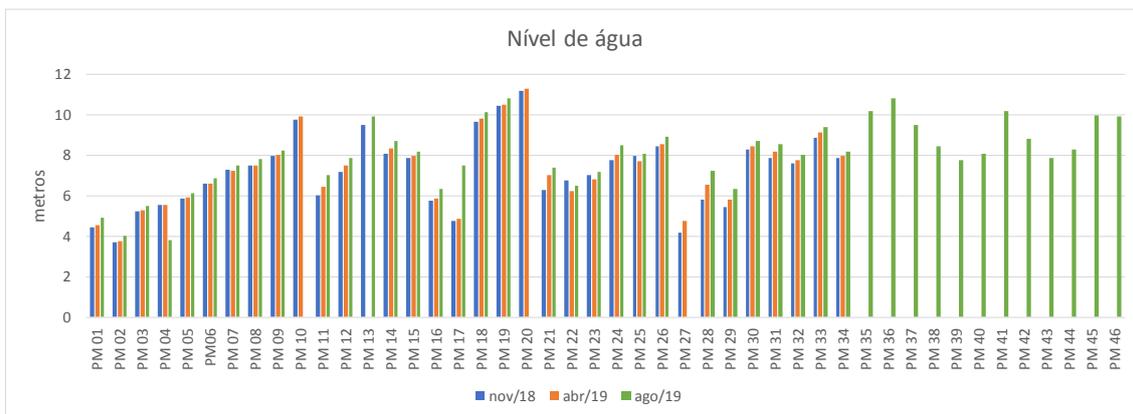
Figura 17. Nível de água nos poços de água subterrânea monitorados na Suzano (unidade Três Lagoas) de nov/18 a ago/19.

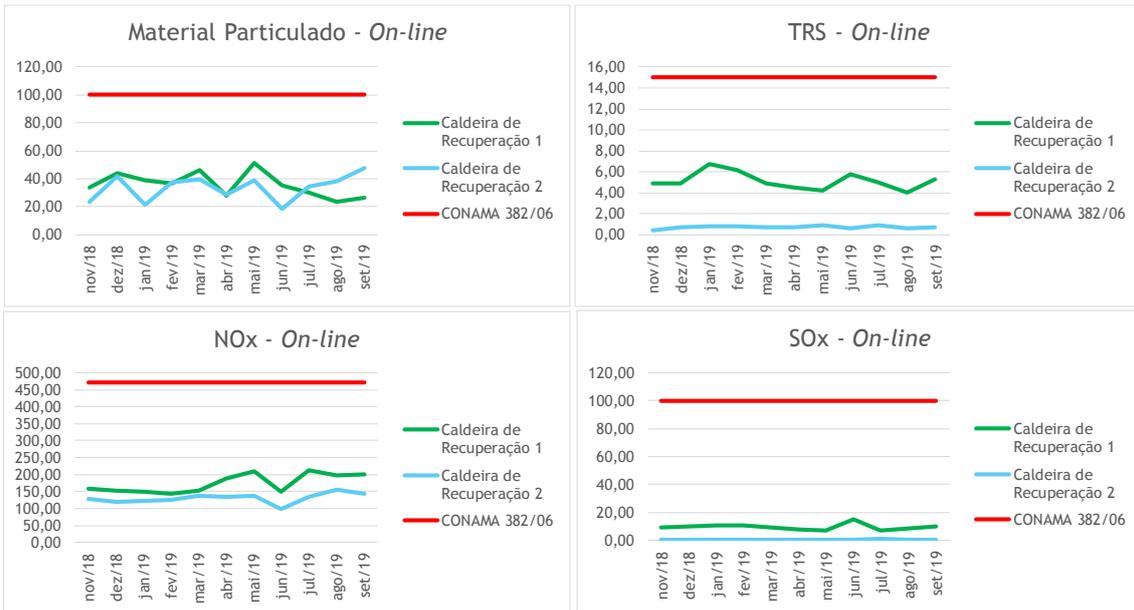
Figura 23. Resultados do monitoramento online das Caldeiras 1 (Fábrica 1) e 2 (Fábrica 2).

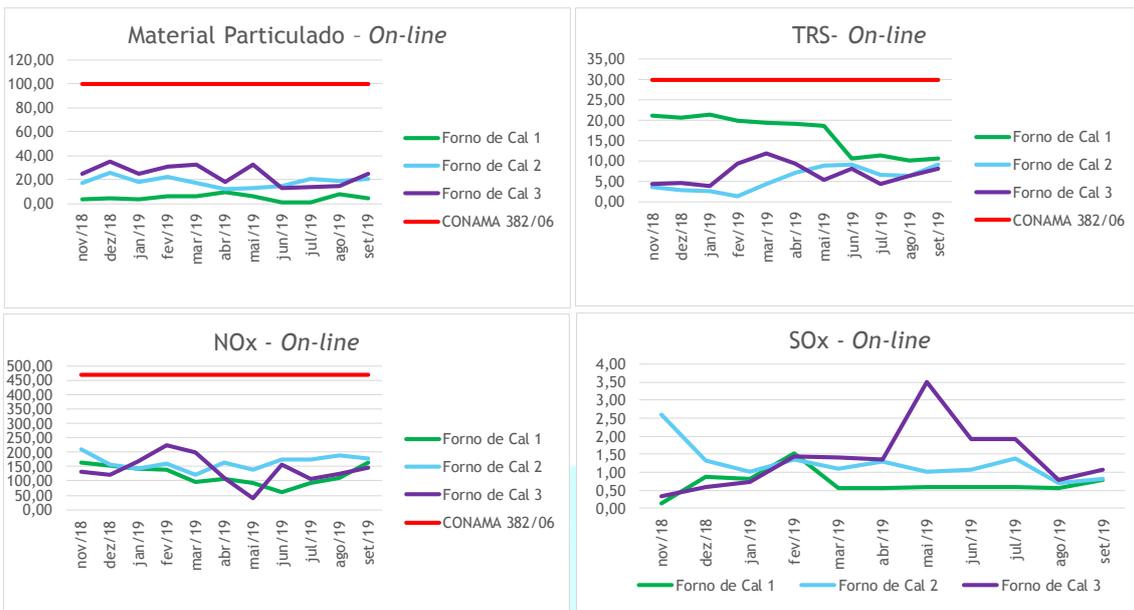
Figura 24. Resultados do monitoramento online dos Fornos de cal 1 (Fábrica 1), 2 (Fábrica 2) e 3 (Fábrica 2).

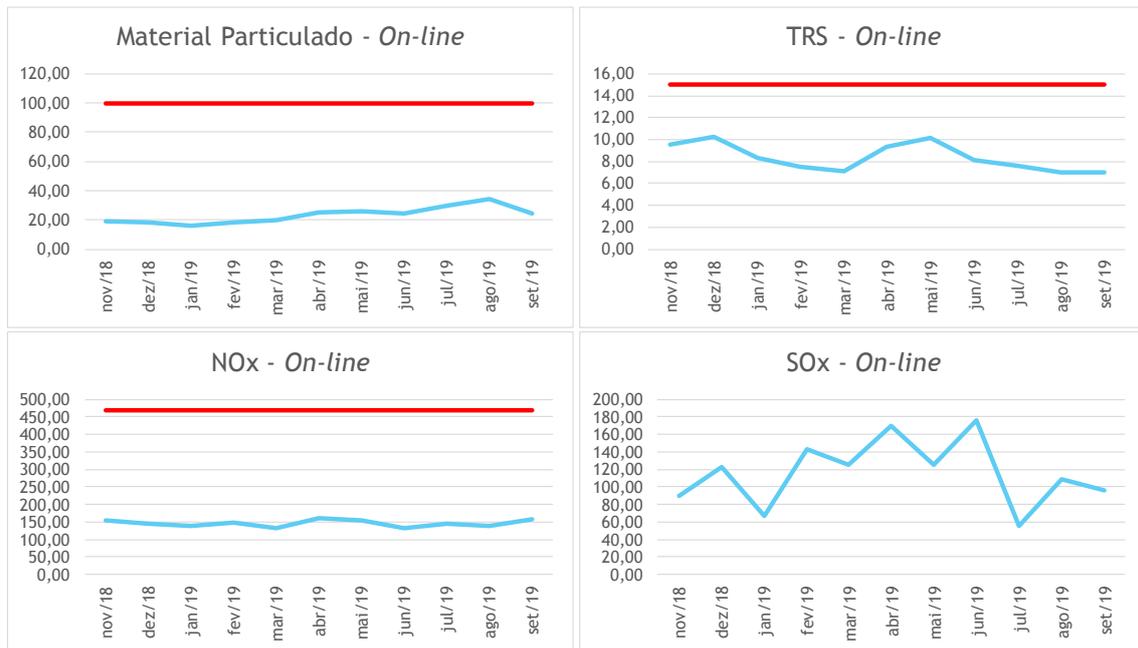
Figura 25. Resultados do monitoramento online da Caldeira de Força (Fábrica 1).

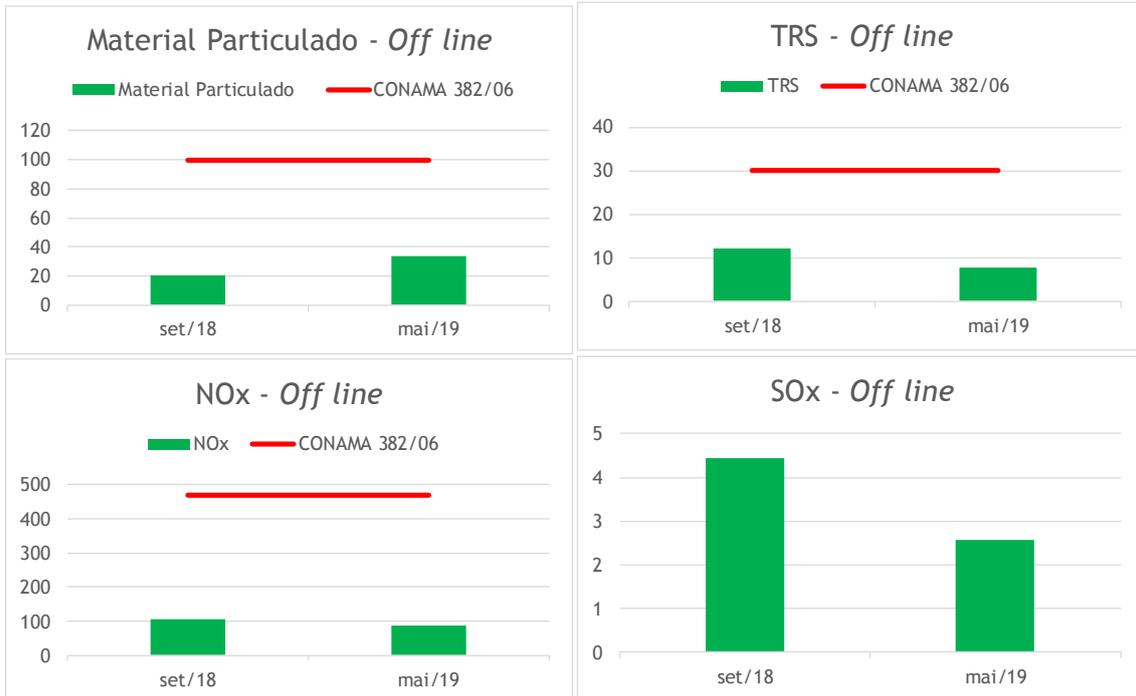
Figura 26. Resultados do monitoramento offline das duas campanhas realizadas no Forno de Cal – Fábrica 1.

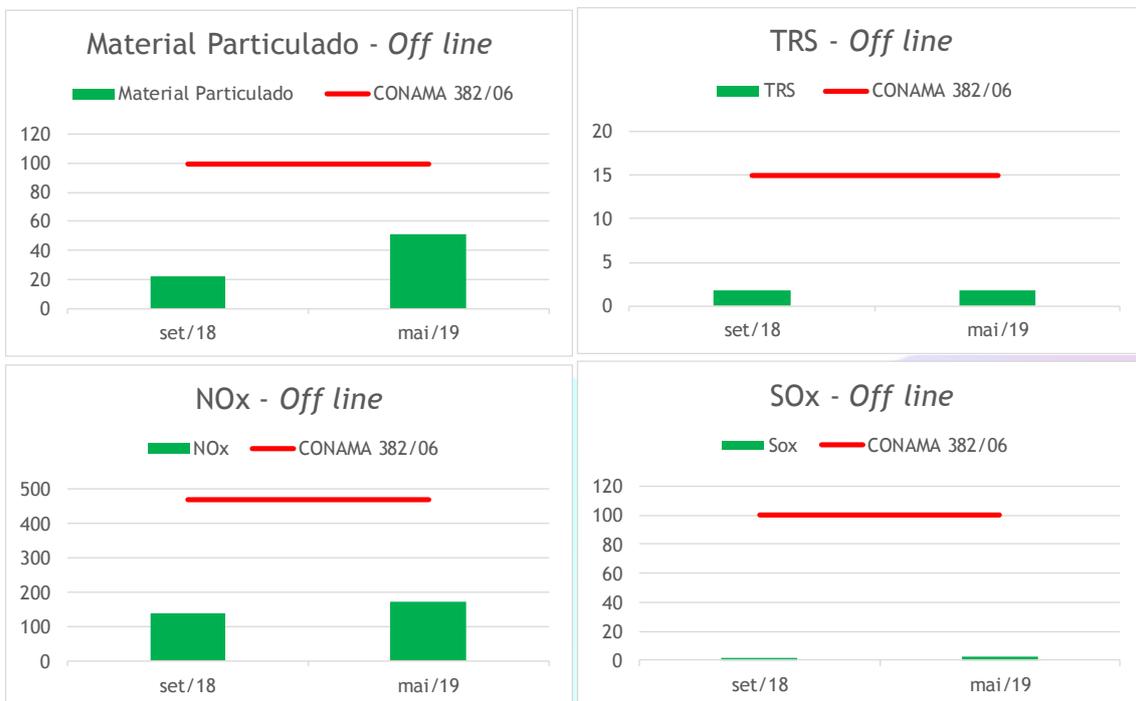
Figura 27. Resultados do monitoramento offline das duas campanhas realizadas na Caldeira de Recuperação 01 – Fábrica 1.

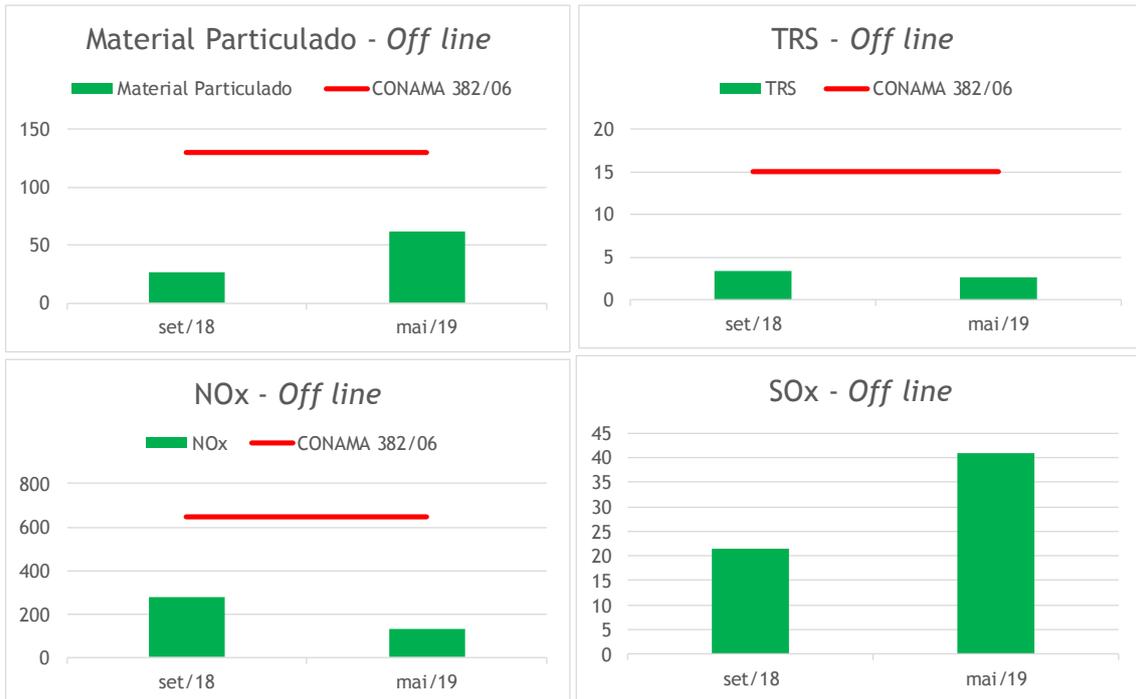
Figura 28. Resultados do monitoramento offline das duas campanhas realizadas na Caldeira de Força 01 – Fábrica 1.

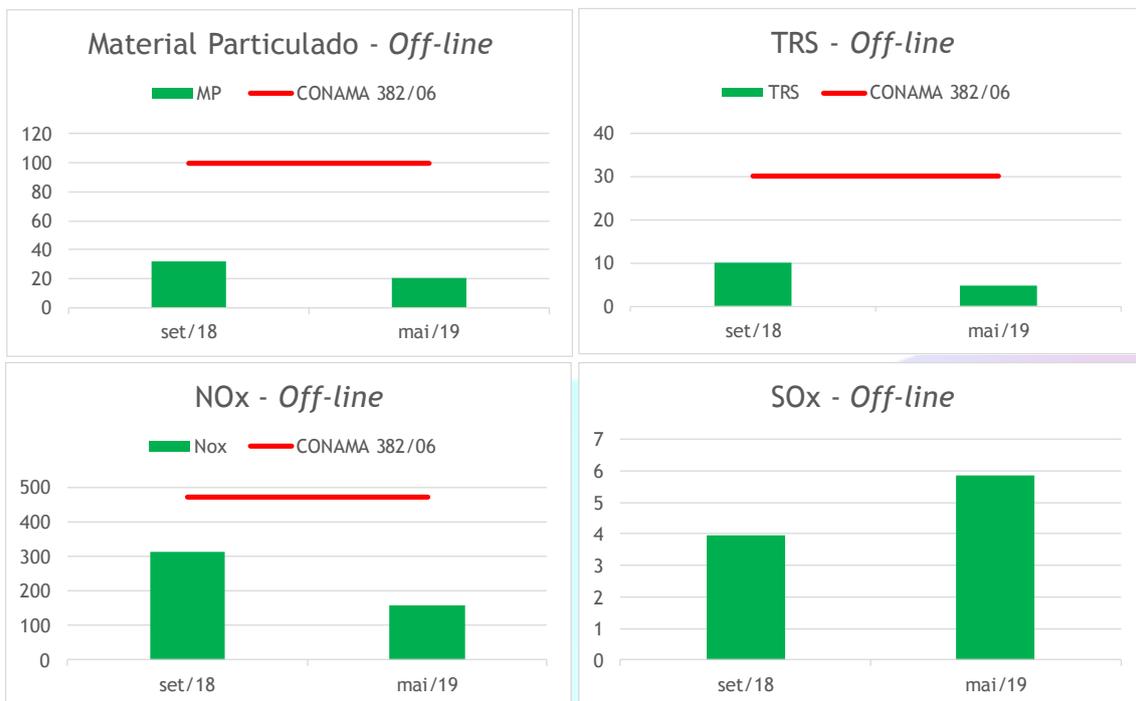
Figura 29. Resultados do monitoramento offline das duas campanhas realizadas no Forno de Cal 02 – Fábrica 2.

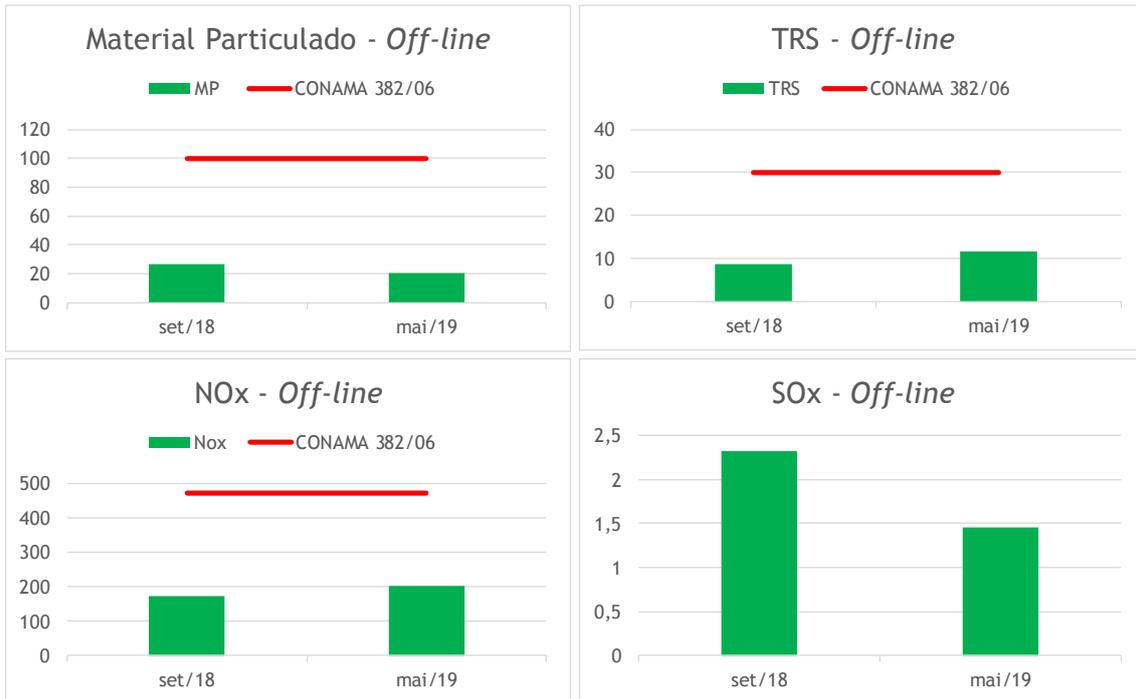
Figura 30. Resultados do monitoramento offline das duas campanhas realizadas no Forno de Cal 03 – Fábrica 2.

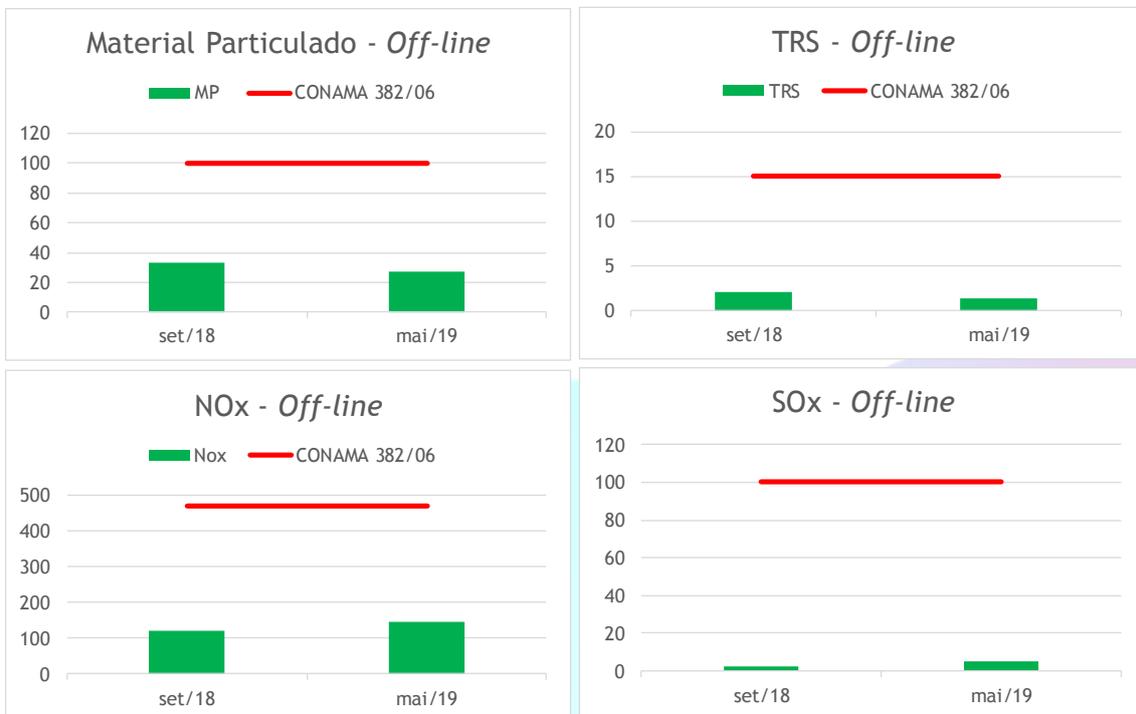
Figura 31. Resultados do monitoramento offline das duas campanhas realizadas na Caldeira de Recuperação 02 – Fábrica 2.

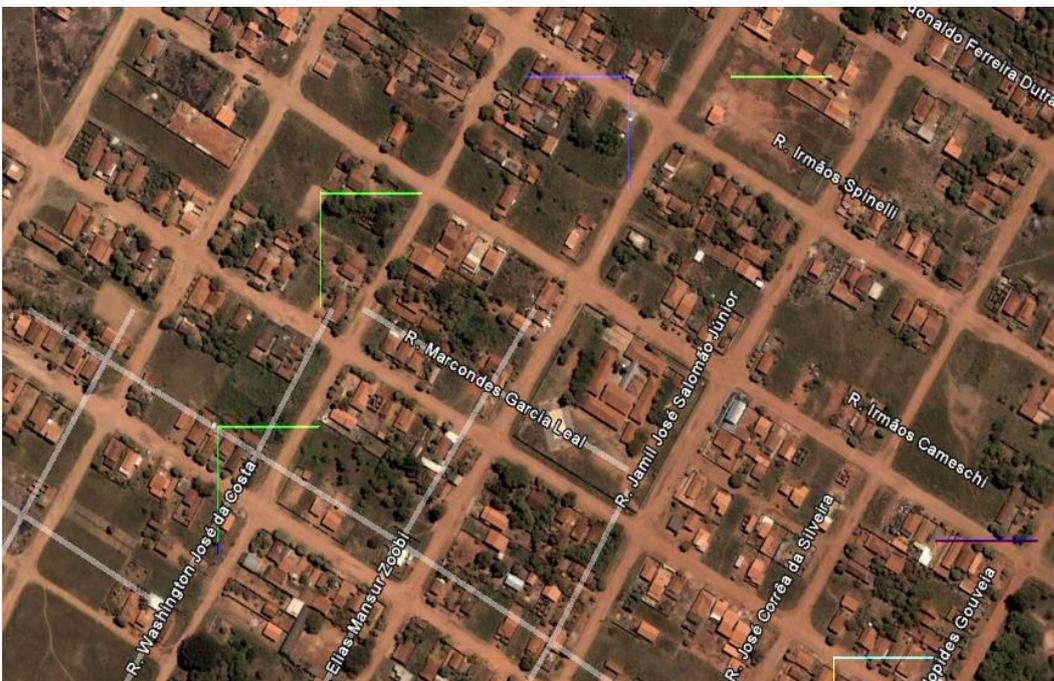
Figura 32. Estação de Monitoramento de qualidade do ar alocada na Escola Municipal Parque São Carlos.

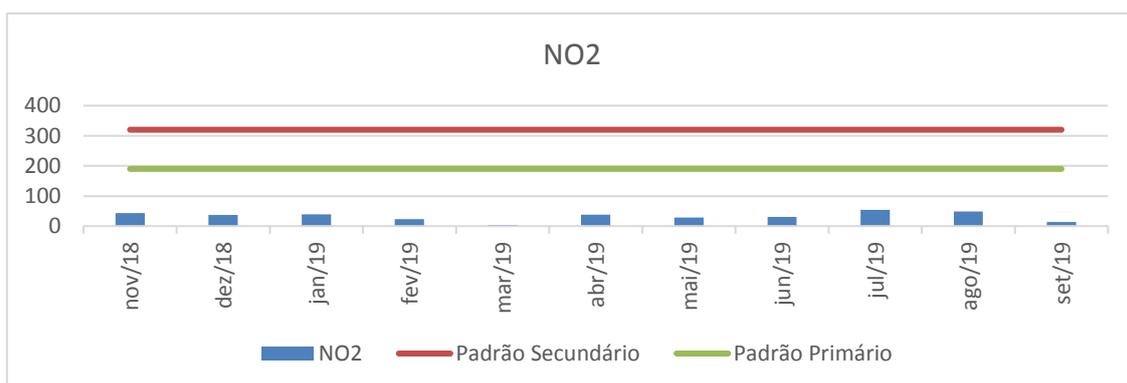
Figura 33. Resultados médios de NO₂ detectados na estação de monitoramento da qualidade do ar da Suzano em Três Lagoas de Nov/18 a Set/19.

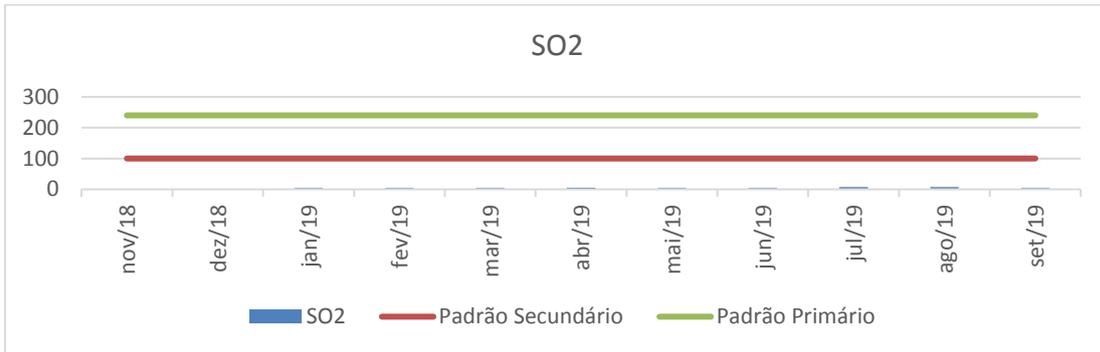
Figura 34. Resultados médios de SO₂ detectados na estação de monitoramento da qualidade do ar da Suzano em Três Lagoas de Nov/18 a Set/19.

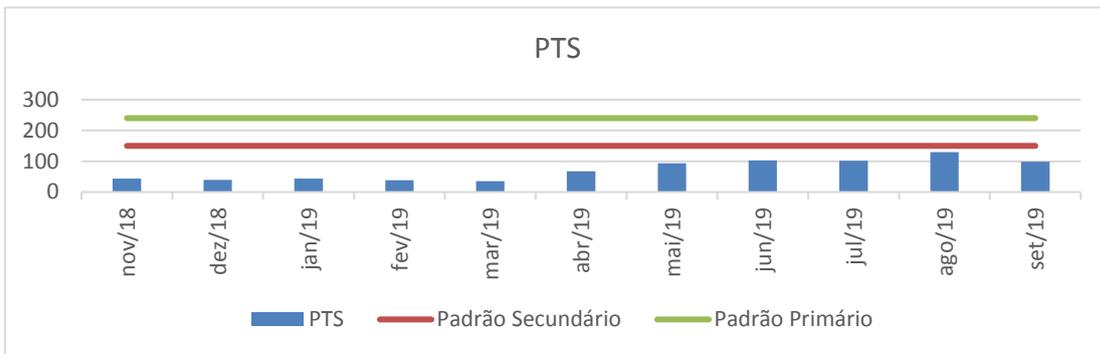
Figura 35. Resultados médios de PTS detectados na estação de monitoramento da qualidade do ar da Suzano em Três Lagoas de Nov/18 a Set/19.

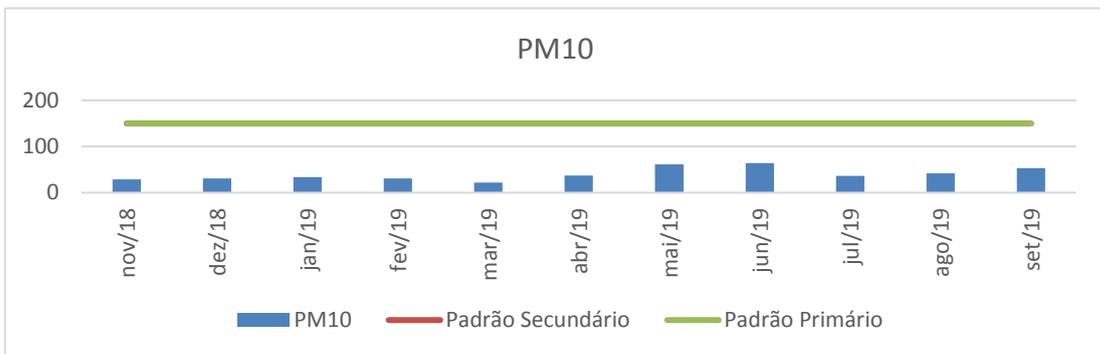
Figura 36. Resultados médios de PM10 detectados na estação de monitoramento da qualidade do ar da Suzano em Três Lagoas de Nov/18 a Set/19.

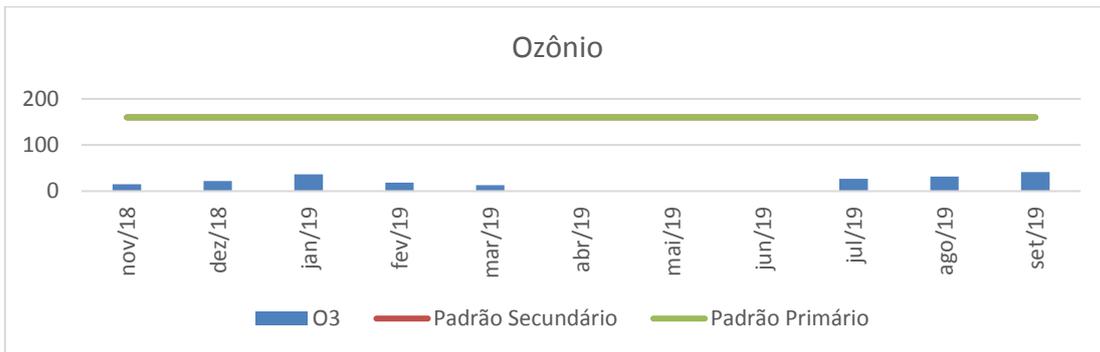
Figura 37. Resultados médios de O₃ detectados na estação de monitoramento da qualidade do ar da Suzano em Três Lagoas de Nov/18 a Set/19.

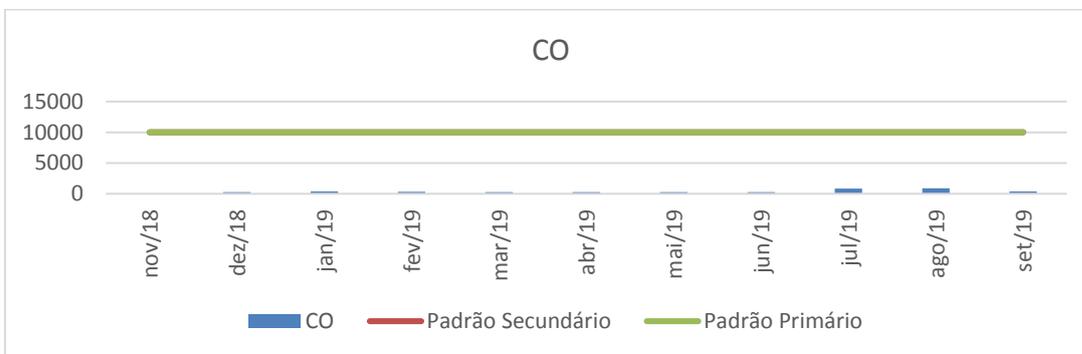
Figura 38. Resultados médios de CO detectados na estação de monitoramento da qualidade do ar da Suzano em Três Lagoas de Nov/18 a Set/19.

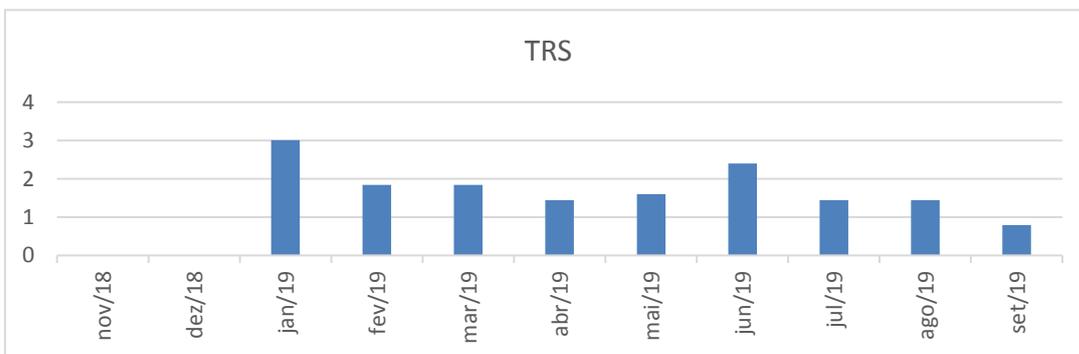
Figura 39. Resultados médios de TRS detectados na estação de monitoramento da qualidade do ar da Suzano em Três Lagoas de Nov/18 a Set/19.

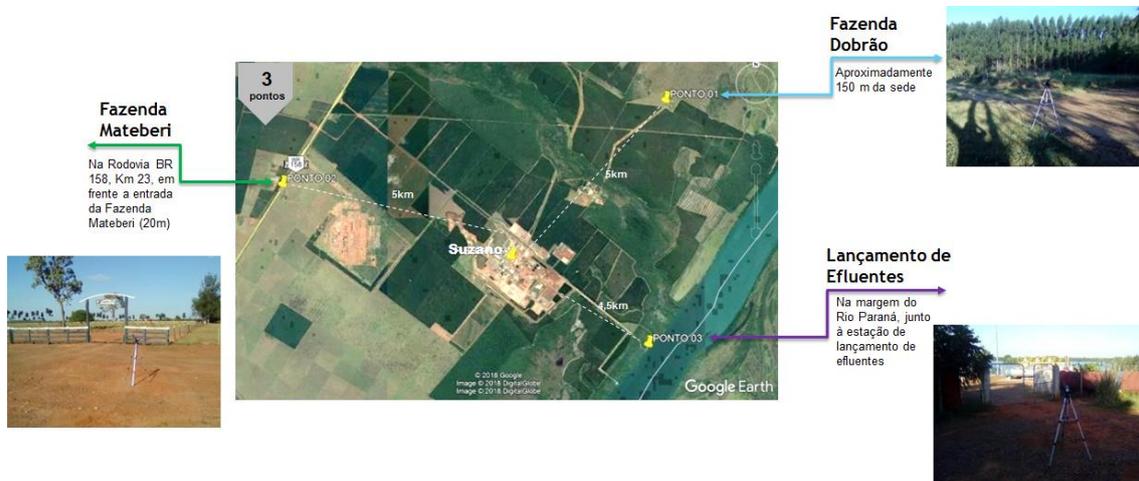
Figura 41. Mapa da área e registro fotográfico dos locais do monitoramento de ruídos realizado pela Suzano em 2019.

Por solicitação do Departamento de Meio Ambiente Industrial da Suzano S.A. a unidade de Três Lagoas realiza o monitoramento do ruído ambiental em três pontos pré estabelecidos pela própria unidade: Fazenda Dobrão, Fazenda Mateberi e Lançamento de Efluentes (**Figura 41**) para quantificação dos níveis de pressão sonora equivalente, tudo em atendimento as exigências da LO 05/2019 (Condicionantes 14 e

22), LO 331/2018 (Condicionante 6) e da Licença de Operação da Proactiva nº 135/2014 (Condicionante 5). A frequência do monitoramento é semestral.

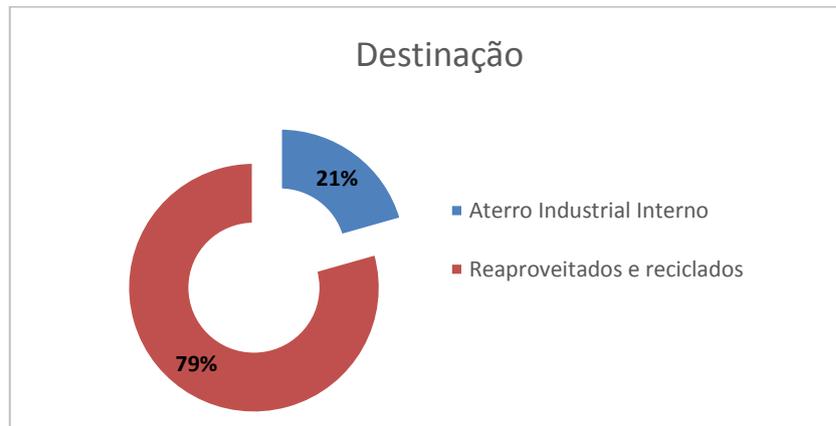
Figura 45. Porcentagem de destinação dos resíduos sólidos da Suzano (unidade Três Lagoas) de Nov/18 a Set/19.

Ao avaliar as duas fábricas conjuntamente, dentro do período de abrangência deste relatório foi possível observar que 79% dos resíduos produzidos foram reaproveitados e reciclados, enquanto somente 21% foi destinado ao Aterro industrial interno (**Figura 45**). Dentre as formas de reaproveitamento e reciclagem podemos citar: queima do **lodo biológico** na Caldeira de Biomassa para produção de energia, venda do **lodo primário** para fabricação de papel reciclado e produção de corretivo de acidez do solo com os **dregs, grits, lama de cal e cinzas**.

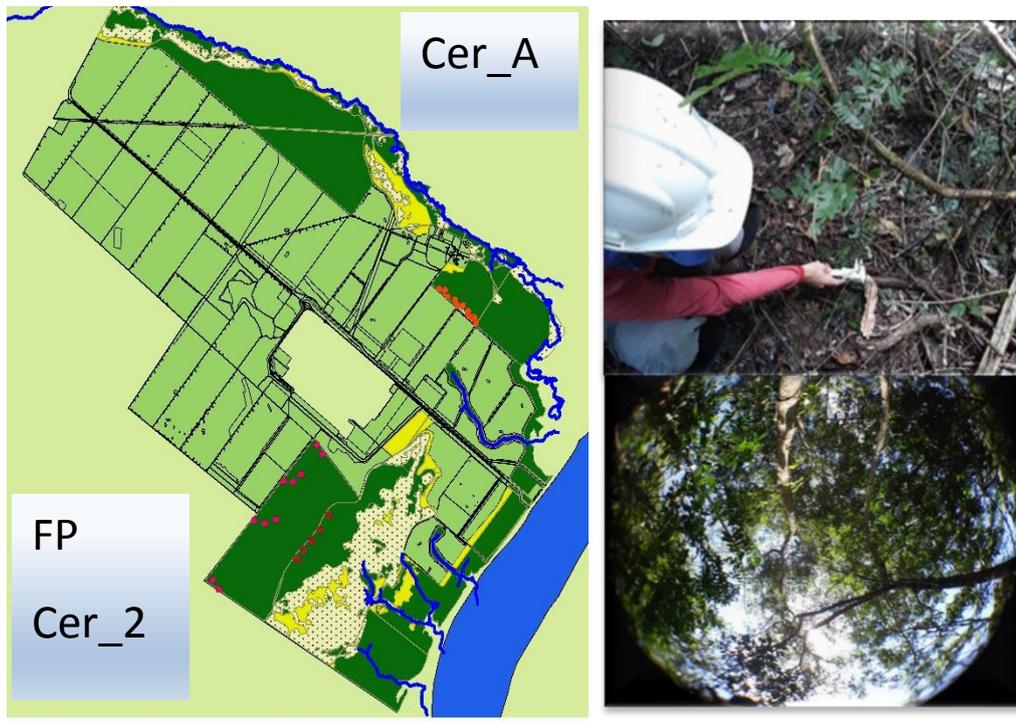
Figura 48. Divisão da área do monitoramento da flora, imagem fotográfica do monitoramento de cobertura de copa das árvores e verificação do estrato regenerante.

No monitoramento da flora, as coletas foram realizadas em três fragmentos diferentes de cerradão: a Floresta Paludosa (FP), CER_A e CER_2, sendo analisado 10 parcelas de cada fragmento cada um com 100m², totalizando uma área amostral de 3.000m² (**Figura 48**). Além da identificação e quantificação das espécies por meio de busca ativa, também foram realizadas fotografias hemisféricas para verificação da cobertura de copa das árvores (**Figura 48**). Também foi realizada a verificação de estrato regenerante avaliado por meio de parcelas internas de 5m² (**Figura 48**).

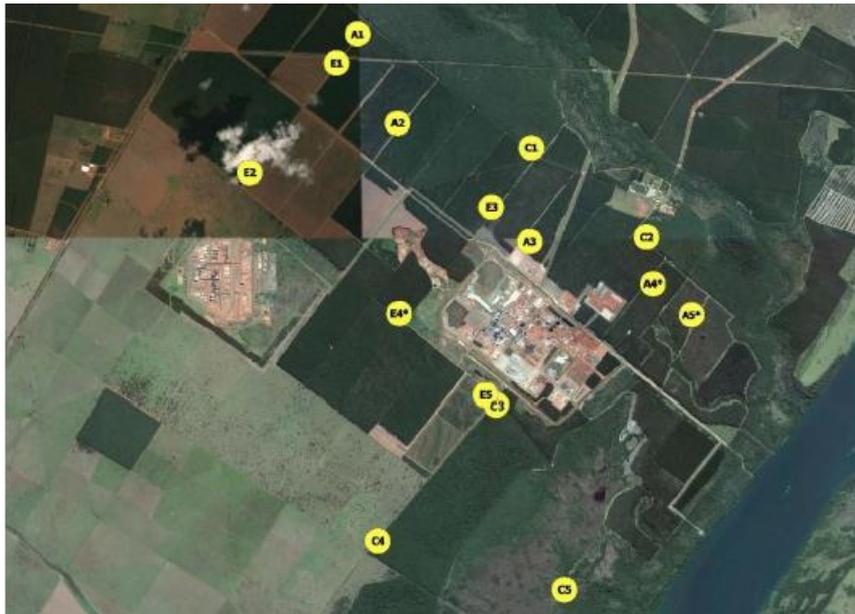
Figura 53. Pontos com armadilhas de interceptação e queda na amostragem da herpetofauna na AAVC Barra do Moeda, Três Lagoas (MS).

No monitoramento dos anfíbios e répteis foram utilizados 13 conjuntos de armadilhas de interceptação e queda, sendo cinco em ambientes de vegetação nativa e oito em talhões de eucalipto (**Figura 53**).

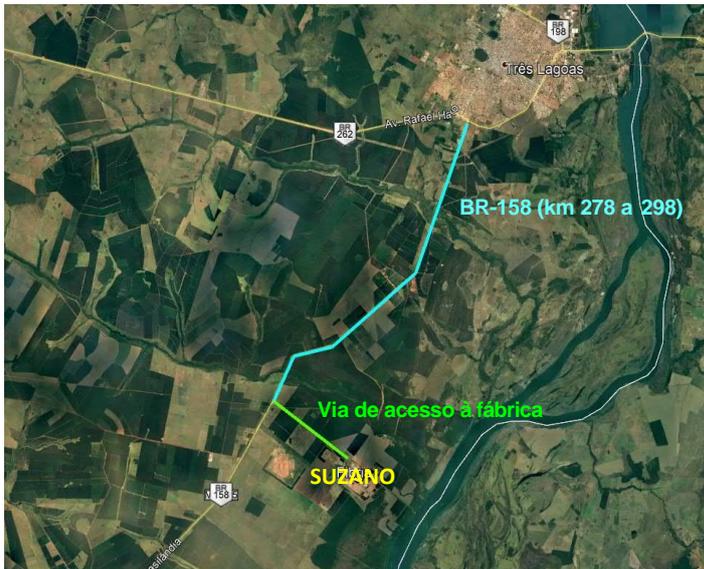
Figura 63. Área na qual ocorre o monitoramento dos animais acidentados.

O monitoramento se dá através do registro das ocorrências/capturas dos animais silvestres nas dependências da unidade e na via de acesso particular pavimentada que liga a BR-158 à fábrica da Suzano, englobando o trecho da BR 158 do município de Três Lagoas à Pauliceia (SP). (**Figura 63**).

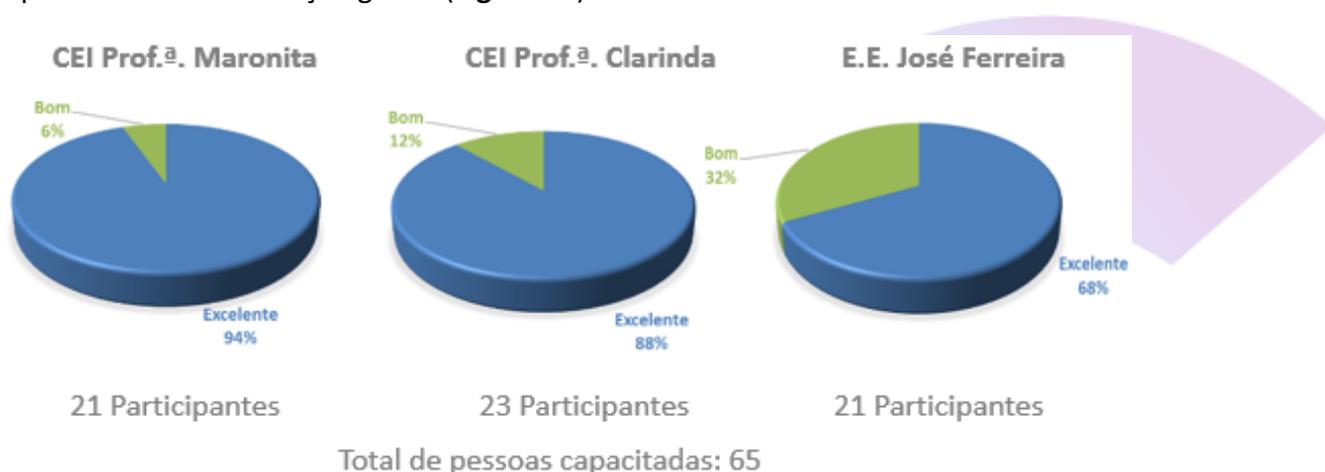
Figura 71. Resultados da avaliação do programa realizado com os professores nas 3 CEIs.

No fim da capacitação foi realizada uma avaliação onde os participantes avaliaram diversos aspectos da capacitação como, organização, conteúdo, aplicabilidades e avaliação global (**Figura 71**).
