CONDICIONES DE LOS PUENTES

¿Sabía que más del 75% del corredor de 11 millas de I-526 LCC EAST está en un puente o estructura elevada?

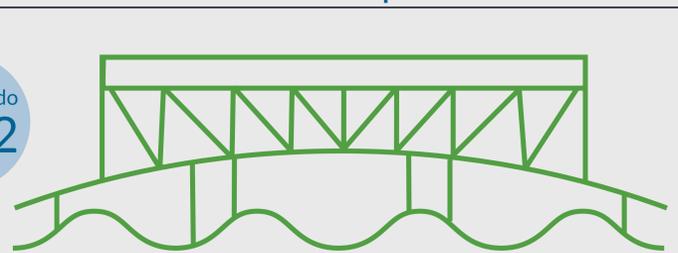
Puente Don H. Holt Río Cooper

~27,100 pies

Construido
1992

Condiciones actuales

- Estructura individual, 88 pies de ancho
- 155 pies de altura
- 2 carriles en cada dirección con carril para tráfico lento
- 73,400 vehículos por día (promedio del 2017)

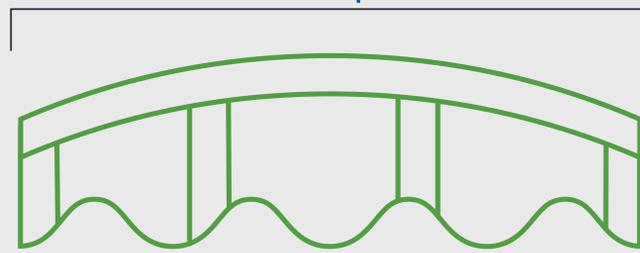
Puente James B. Edwards Río Wando

~7,900 pies

Construido
1989

Condiciones actuales

- Estructuras paralelas gemelas, 44 pies de ancho
- 138 pies de alto
- 2 carriles en cada dirección con carril para tráfico lento
- 70,100 vehículos por día (promedio del 2017)

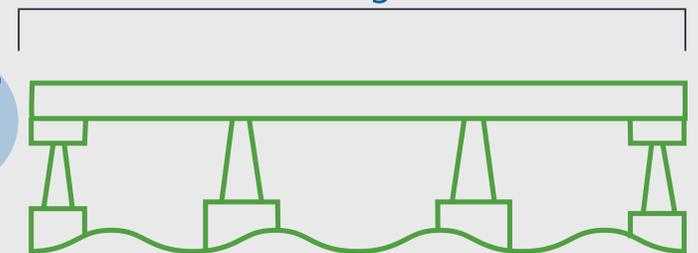
Otros puentes típicos

Varias longitudes

Construido a finales de los 80 y principios de los 90

Condiciones actuales

- 4 puentes de paso elevado; 6 puentes sobre pantanos
- Rango de longitudes de 150 pies a 1300 pies
- 2 carriles en cada dirección
- 58,500 - 73,400 vehículos por día (promedio del 2017)
