COMUNE DI BERGAMO
AREA POLITICHE DEL TERRITORIO
DIREZIONE PIANIFICAZIONE URBANISTICA E E.R.P.
SERVIZIO PIANIFICAZIONE URBANISTICA E POLITICHE DELLA CASA
U.O. UFFICIO DI PIANO

***Variante urbanistica al Piano delle Regole
e al Piano dei Servizi del PGT***

ALLEGATO 1c

**Assegnazione modalità di intervento
edifici di pregio della Città Consolidata**

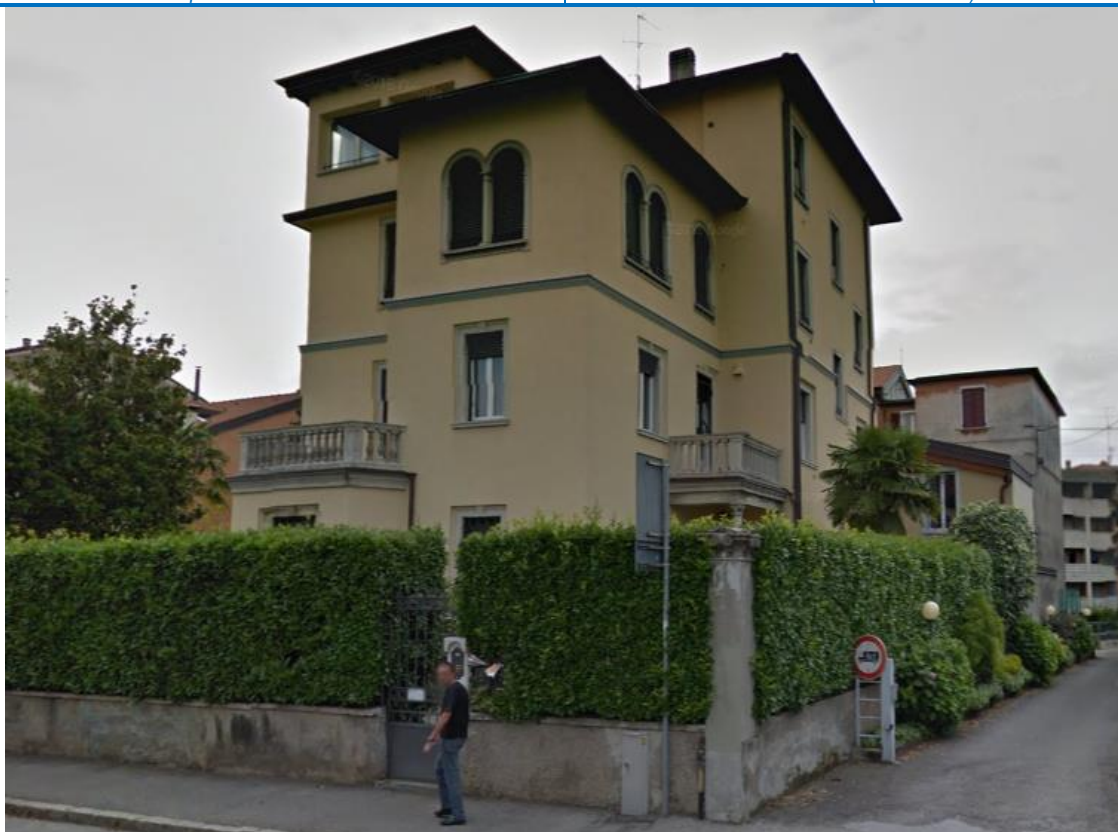
Vista Fotografica

L'edificio presenta particolari architettonici rilevanti quali: balaustra con colonnine, bifore, marcapiani e incorniciatura delle finestre.

Al fine di preservare tali elementi e di mantenere l'unitarietà stilistica che caratterizza la porzione del comparto urbano in cui è localizzato l'edificio, si propone di assegnare all'edificio la modalità di intervento "Rc - Risanamento conservativo".

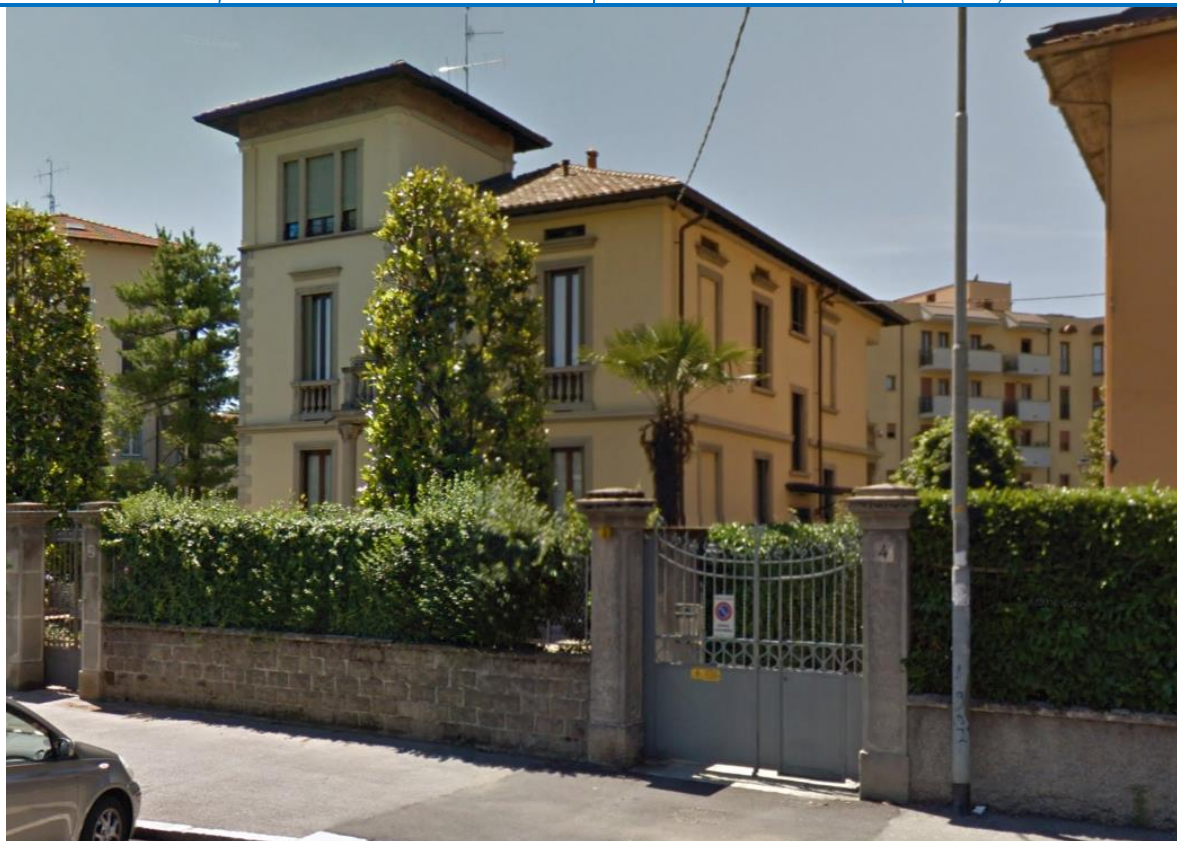
Vista Fotografica

L'edificio presenta particolari architettonici rilevanti quali: parapetti con colonnine, elementi decorativi delle finestre, modanature, bugnato d'angolo e portico d'accesso con colonne.

Al fine di preservare tali elementi e di mantenere l'unitarietà stilistica che caratterizza la porzione del comparto urbano in cui è localizzato l'edificio, si propone di assegnare al complesso la modalità di intervento "Rc - Risanamento conservativo".

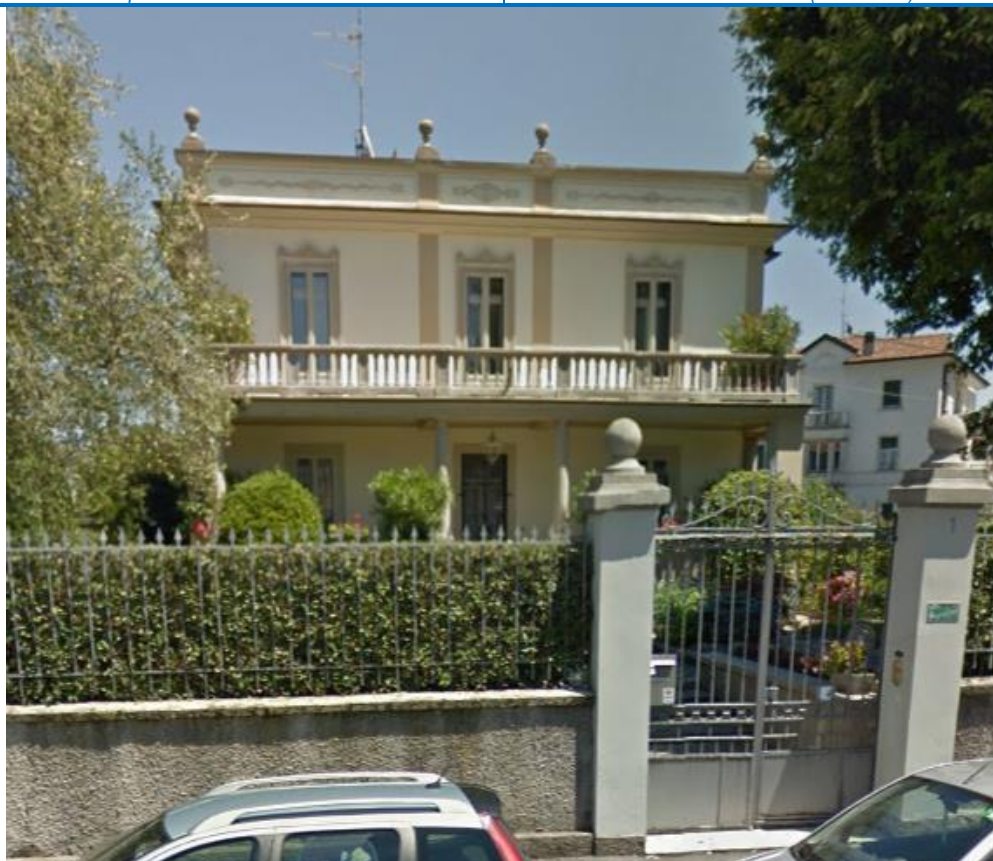
Vista Fotografica

L'edificio presenta particolari architettonici rilevanti quali: portico con colonne, elementi decorativi in aggetto sulle finestre e decorazioni sul paramento.

Al fine di preservare tali elementi e di mantenere l'unitarietà stilistica che caratterizza la porzione del comparto urbano in cui è localizzato l'edificio, si propone di assegnare all'immobile la modalità di intervento "Rc - Risanamento conservativo".

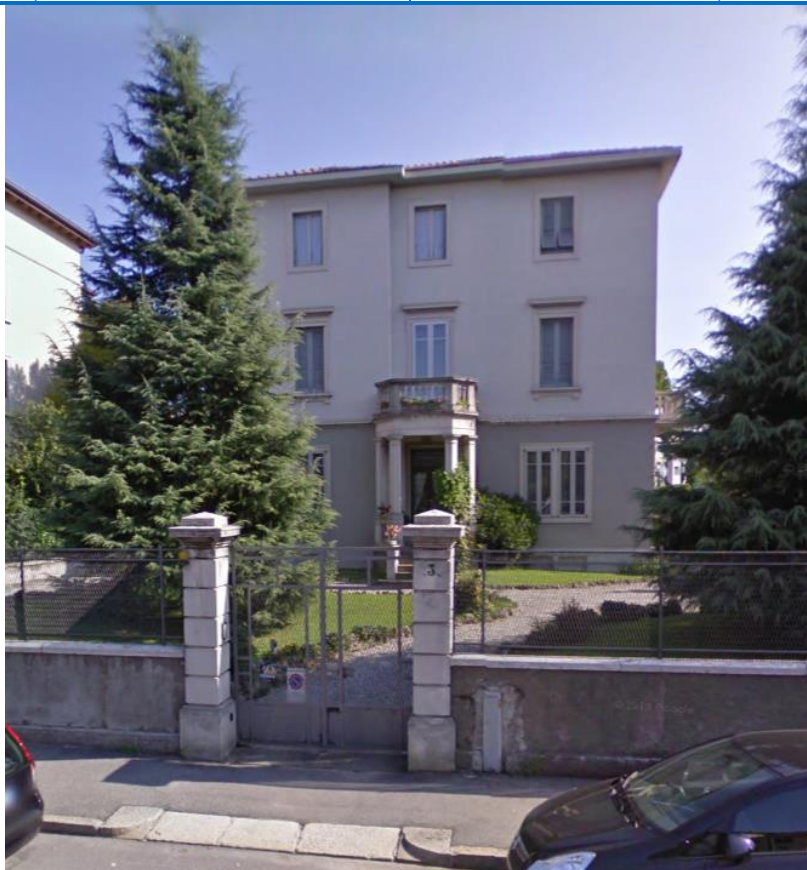
Vista Fotografica

L'edificio presenta particolari architettonici e decorativi rilevanti quali: portico d'accesso, modanature e incorniciature delle finestre.

Al fine di preservare tali elementi e di mantenere l'unitarietà stilistica che caratterizza la porzione del comparto urbano in cui è localizzato l'edificio, si propone di assegnare all'immobile la modalità di intervento "Rc - Risanamento conservativo".

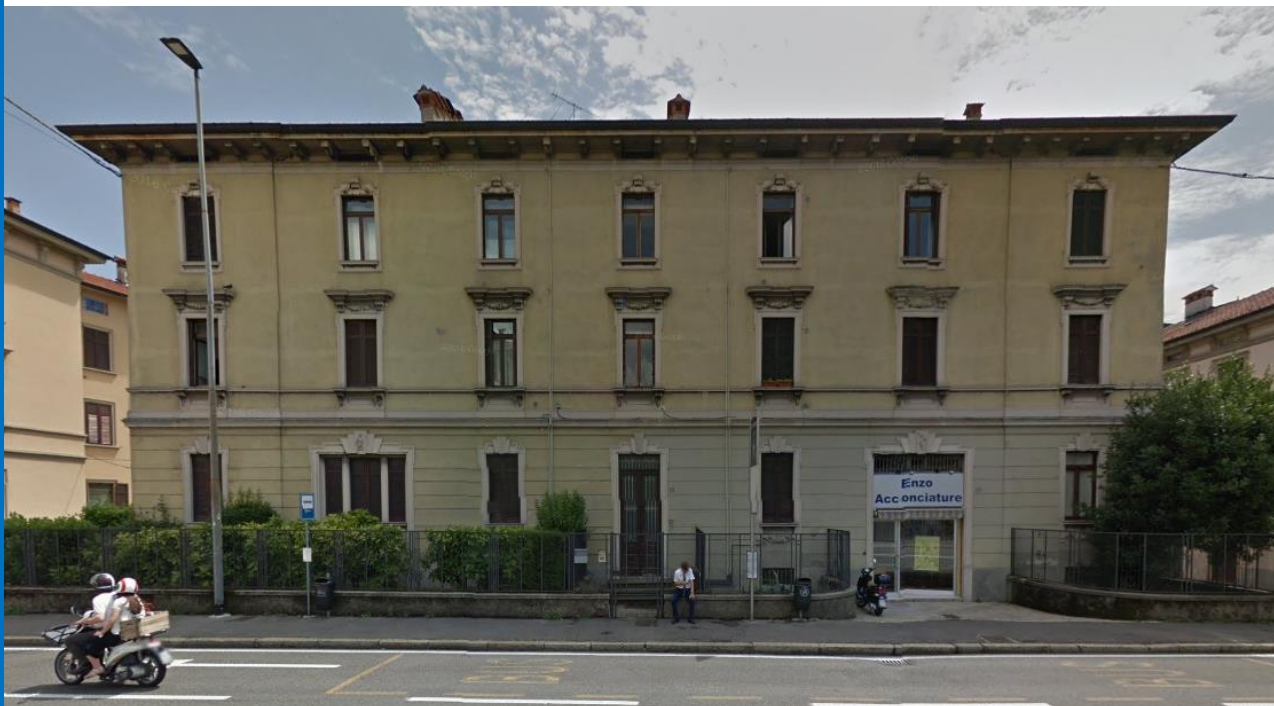
Vista Fotografica

L'edificio è collocato in Via Corridoni, in prossimità del Borgo di Santa Caterina, ed è caratterizzato dalla presenza di elementi decorativi rilevanti quali: bugnato di rivestimento nella parte basamentale, modanature ed elementi in aggetto lungo le aperture. L'allineamento del fronte strada prolunga visualmente la cortina muraria del Borgo storico. Si propone pertanto di assegnare al complesso la modalità di intervento "Rc - Risanamento conservativo"; al fine di preservare gli elementi decorativi, mantenere l'unitarietà tipologica e stilistica e salvaguardare l'allineamento visuale di Via Corridoni come continuazione del fronte caratterizzante il Borgo.

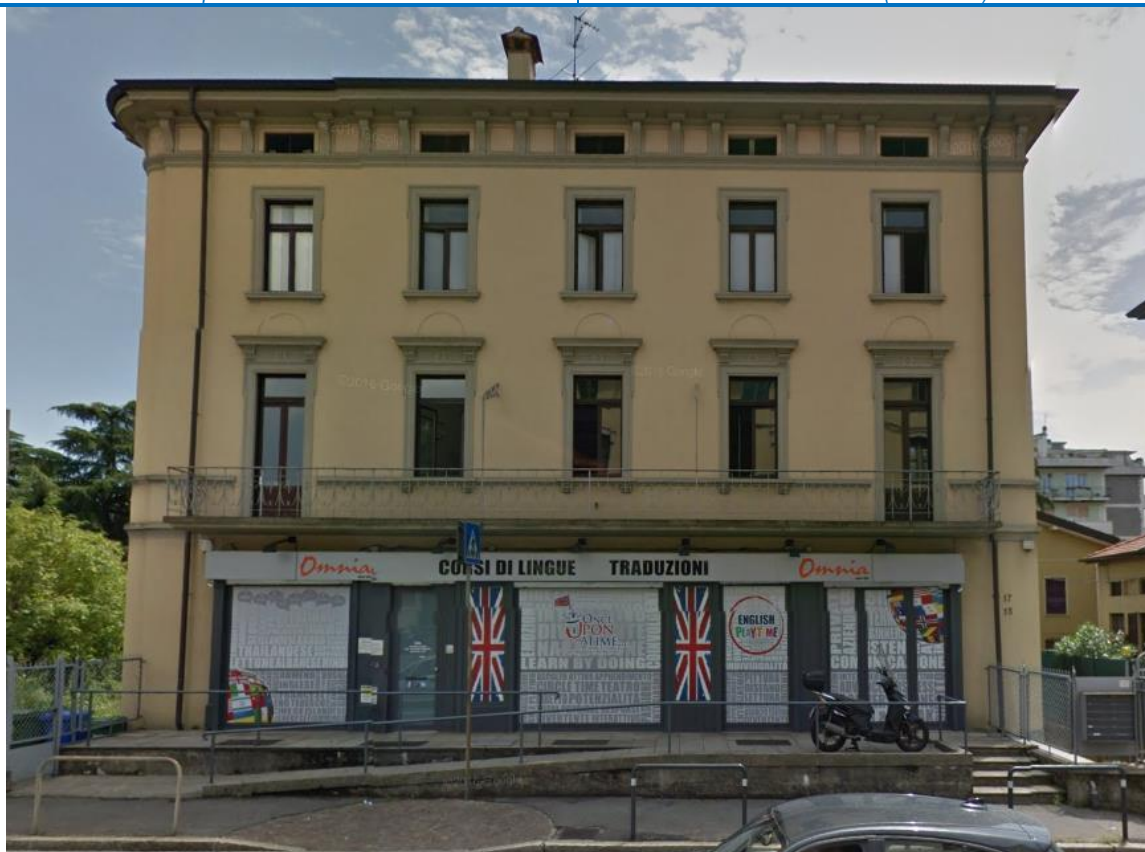
Vista Fotografica

L'edificio, collocato in Via Corridoni, in prossimità del Borgo di Santa Caterina, è caratterizzato dalla presenza di elementi decorativi rilevanti quali: modanature ed elementi in aggetto lungo le aperture e nella parte terminale dell'edificio. L'allineamento del fronte strada prolunga visualmente la cortina muraria del Borgo storico. Si propone pertanto di assegnare al complesso la modalità di intervento "Rc - Risanamento conservativo"; al fine di preservare gli elementi decorativi, mantenere l'unitarietà tipologica e stilistica e salvaguardare l'allineamento della visuale Via Corridoni come continuazione del fronte caratterizzante il Borgo.

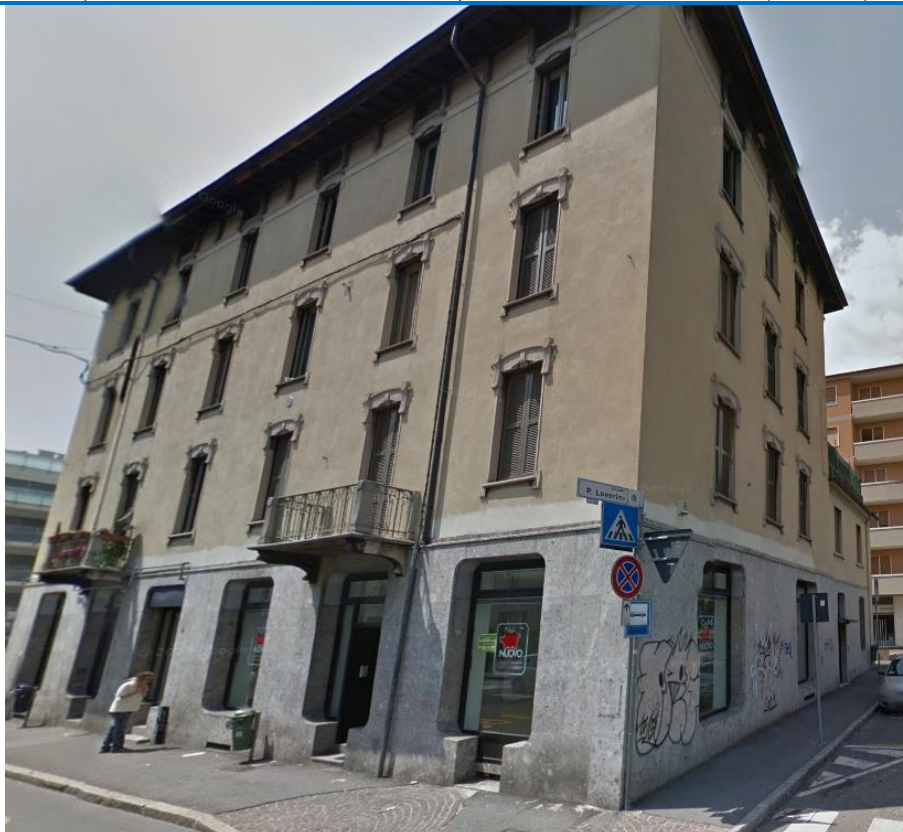
Vista Fotografica

L'edificio, collocato in Via Corridoni, in prossimità del Borgo di Santa Caterina, è caratterizzato dalla presenza di elementi decorativi in aggetto lungo le aperture e nella parte terminale dell'edificio. Al fine di preservare tali elementi, si propone di assegnare al complesso la modalità di intervento "Rc - Risanamento conservativo".

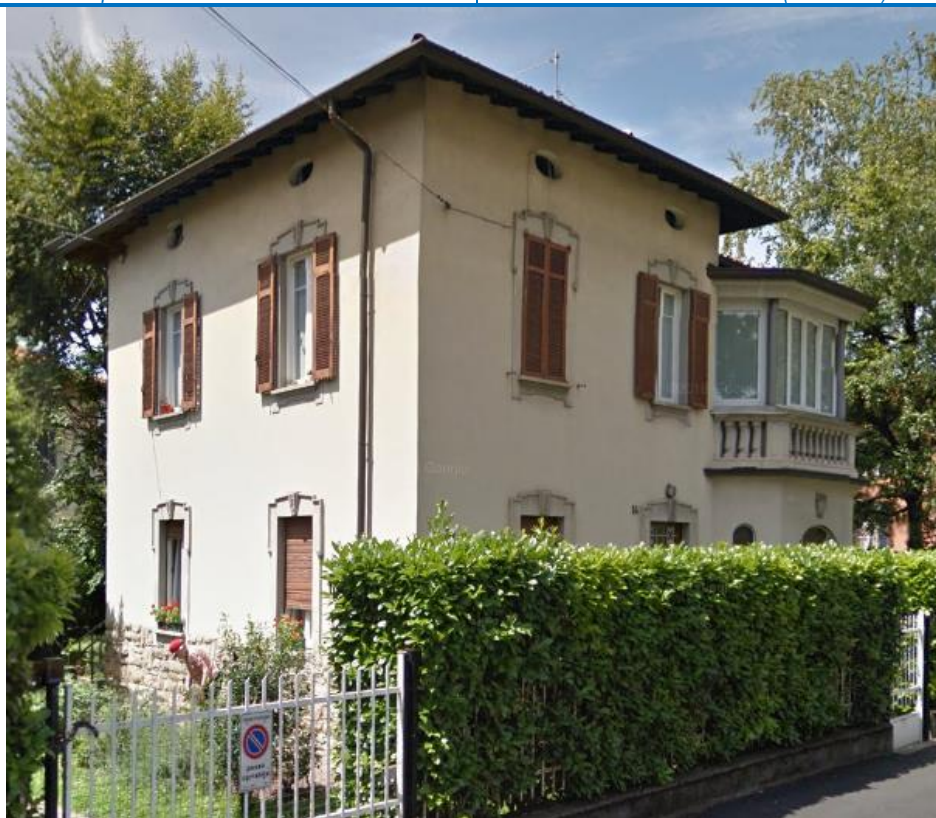
Vista Fotografica

L'edificio è caratterizzato dalla presenza di elementi decorativi quali: blocchi di rivestimento nella parte basamentale, portico con archi a tutto sesto, finestre con cornice, modanature e chiave di volta ornamentale, balaustra con colonnine, finestre ellittiche. Al fine di preservare tali elementi, si propone di assegnare all'immobile la modalità di intervento di "Rc - Risanamento conservativo".

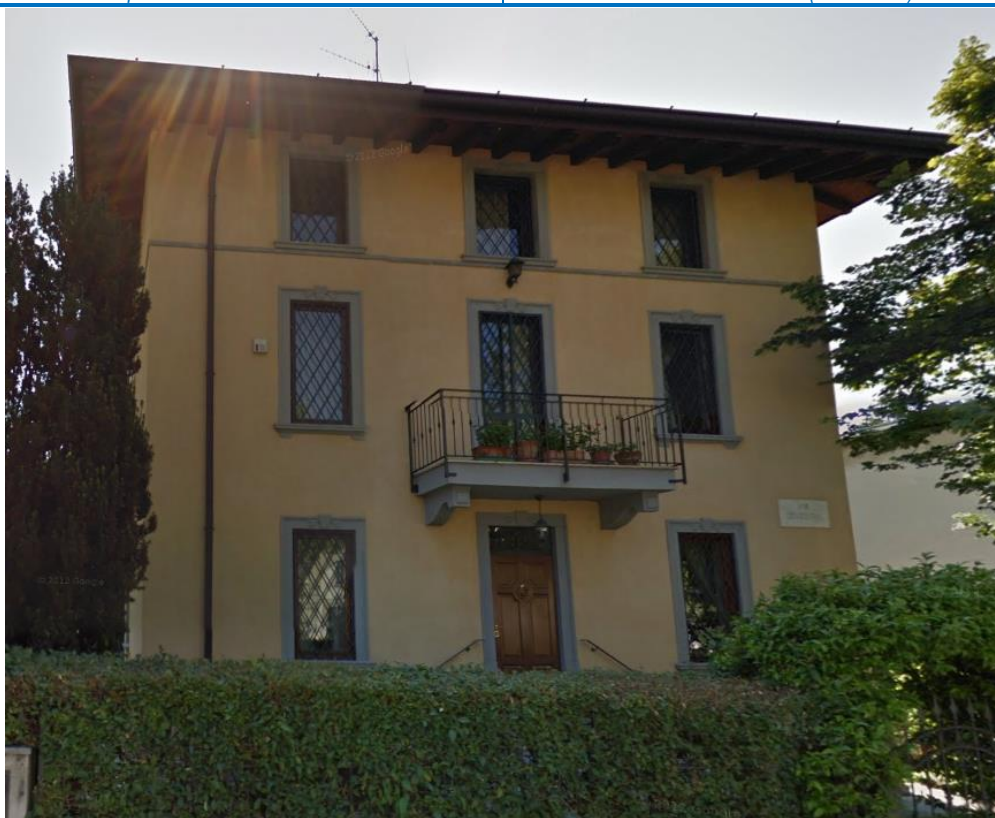
Vista Fotografica

L'edificio è caratterizzato dalla presenza di elementi decorativi: cornice marcapiano, finestre con cornice modanata, architrave rettilineo, fregio e davanzale su mensole ornamentali, porte-finestra con cornice modanata, architrave rettilineo, fregio e balcone a sbalzo su due mensole.

Al fine di preservare i caratteri compositivi e stilistici della facciata dell'edificio, si propone di assegnare all'immobile la modalità di intervento "Rc - Risanamento conservativo".

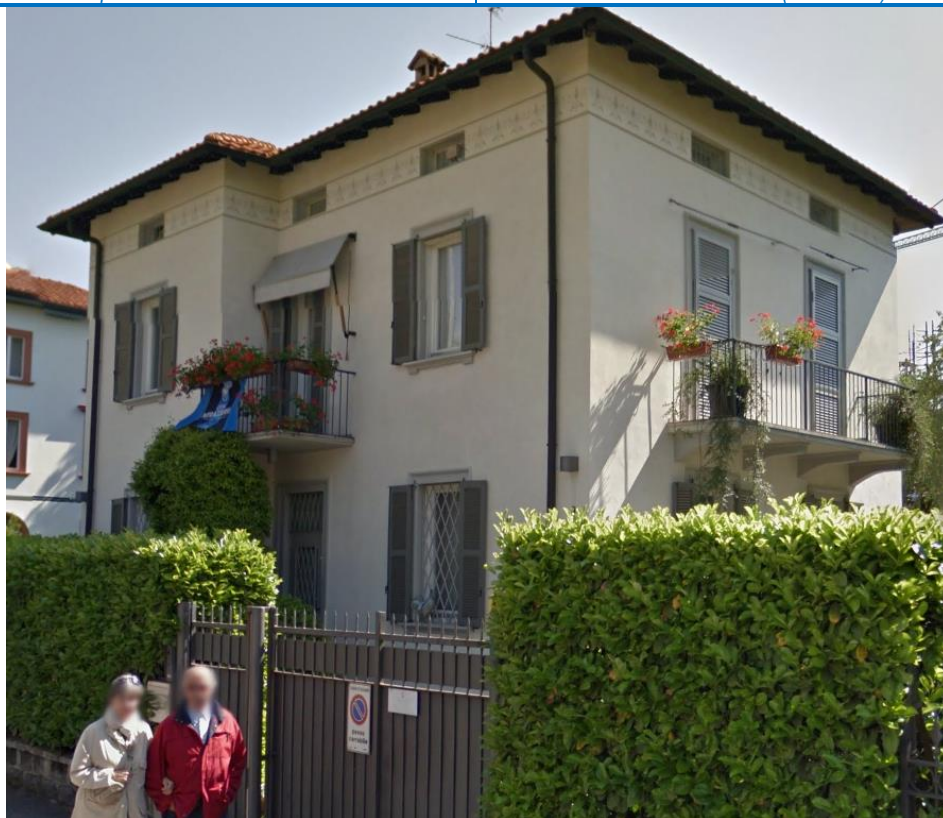
Vista Fotografica

L'edificio è caratterizzato dalla presenza di elementi decorativi: finestre con cornice modanata, architrave rettilineo, davanzale su elementi ornamentali aggettanti e decorazioni murali nella parte terminale dell'immobile.

Al fine di preservare i caratteri compositivi e stilistici della facciata e di mantenere una coerenza con l'intorno ed il contesto, si ritiene opportuno assegnare all'immobile la modalità di intervento "Rc - Risanamento conservativo".

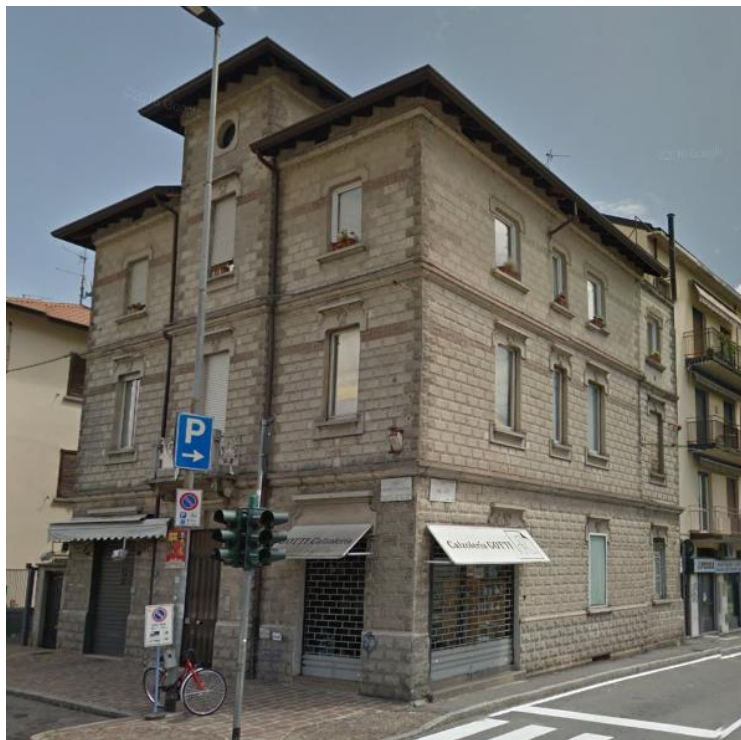
Vista Fotografica

L'edificio è caratterizzato dal paramento architettonico del bugnato, da elementi decorativi in aggetto e da marcapiani posti in corrispondenza dei solai. Le bugne regolari di rivestimento differiscono per tipologia nei diversi livelli dell'immobile: nella parte basamentale si riscontra la presenza di un rivestimento di tipo rustico mentre, ai piani superiori, un rivestimento di tipo liscio. Al fine di preservare i tratti identificativi dell'organismo edilizio, riconoscibili rispetto al contesto in cui è inserito, si ritiene opportuno assegnare all'immobile la modalità di intervento "Rc - Risanamento conservativo".

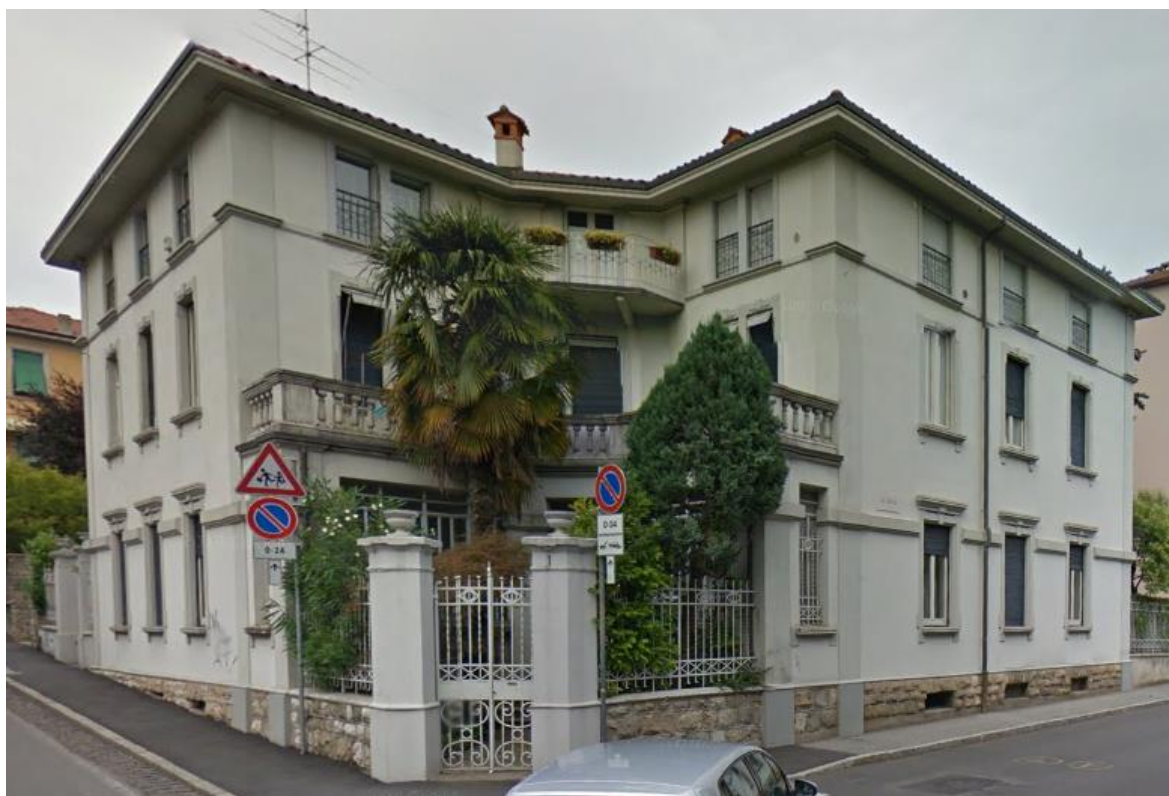
Vista Fotografica

Il corpo edilizio è caratterizzato dalla presenza di elementi architettonici e decorativi quali: cornice di marcapiano, finestre con chiave di volta inquadrata in un ordine, lesene angolari, balaustra a colonnine sulla balconata. Al fine di garantire il rispetto degli elementi formali, tipologici e stilistici dell'organismo edilizio, si ritiene opportuno assegnare all'immobile la modalità di intervento "Rc - Risanamento conservativo".

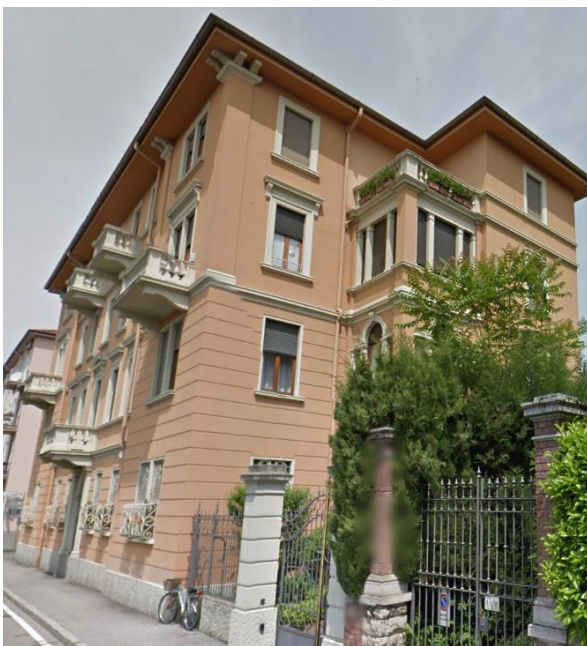
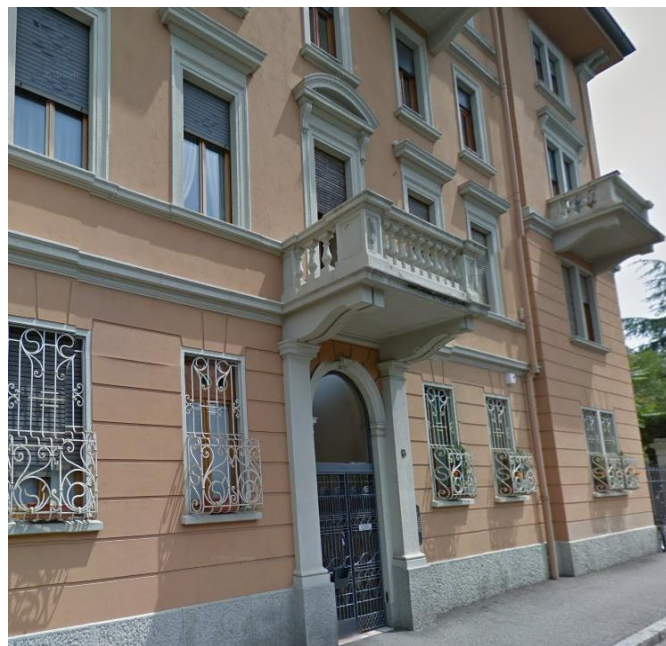
Vista Fotografica

L'edificio è caratterizzato dalla presenza di elementi architettonici e decorativi rilevanti quali: paramento architettonico costituito da bugne nella parte basamentale, portale d'accesso e finestre inquadrato in un ordine con cornice ornamentale aggettante, marcapiano con la funzione di scandire i piani, aperture a tutto sesto con pilastri e mensole, balaustra con colonnine. Al fine di garantire il rispetto e il mantenimento degli elementi qualificanti l'organismo edilizio, si propone di assegnare all'immobile la modalità di intervento "Rc - Risanamento conservativo".

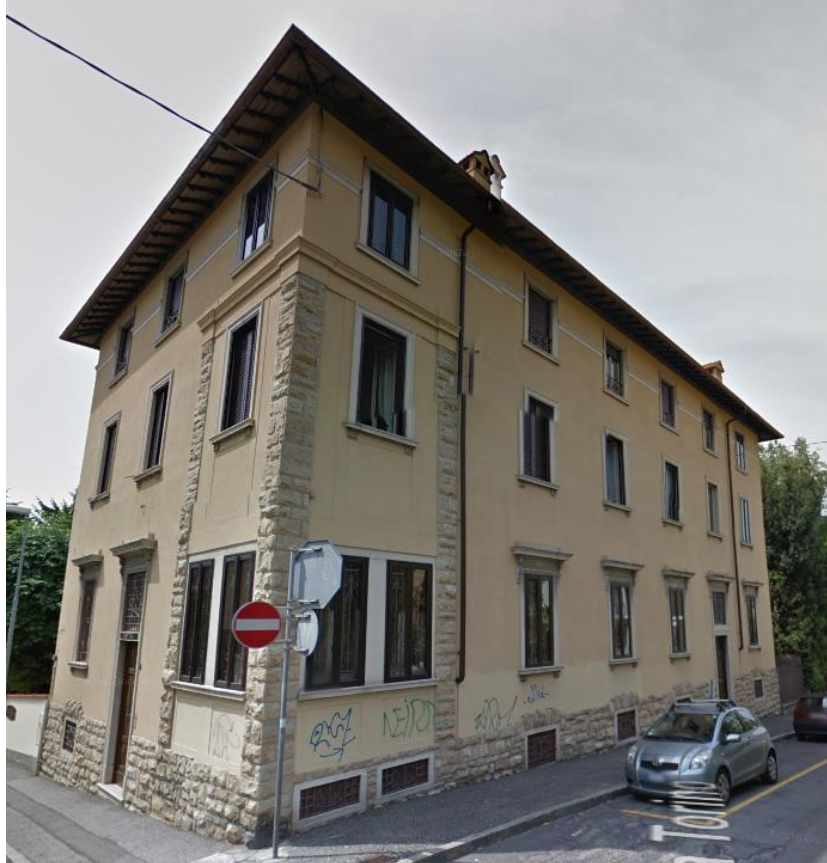
Vista Fotografica

Il corpo edilizio è caratterizzato dalla presenza di elementi decorativi quali: cornice di marcapiano aggettante e incorniciatura ornamentale delle aperture. Al fine di garantire il rispetto di tali elementi, si ritiene opportuno assegnare all'immobile la modalità di intervento "Rc - Risanamento conservativo".

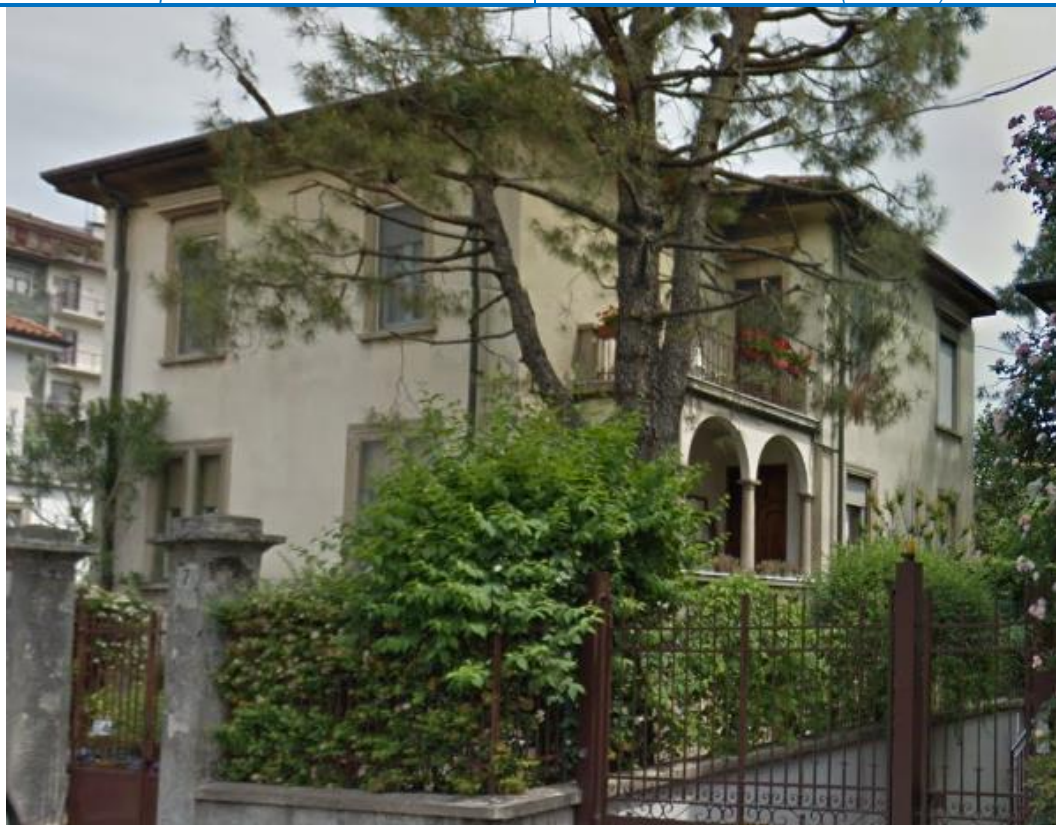
Vista Fotografica

L'edificio è caratterizzato dalla presenza di elementi decorativi quali: incorniciatura delle aperture, finestre con architrave, modanature, loggia con pilastri ed archi a tutto sesto. Tali elementi, identificativi dell'immobile, si riscontrano anche in altri edifici localizzati nel comparto edilizio in esame, lungo Via dei Legionari in Polonia. Al fine di preservare i caratteri compositivi e stilistici delle facciate e di mantenere una coerenza con l'intorno ed il contesto, si ritiene opportuno assegnare all'immobile la modalità di intervento "Rc - Risanamento conservativo".

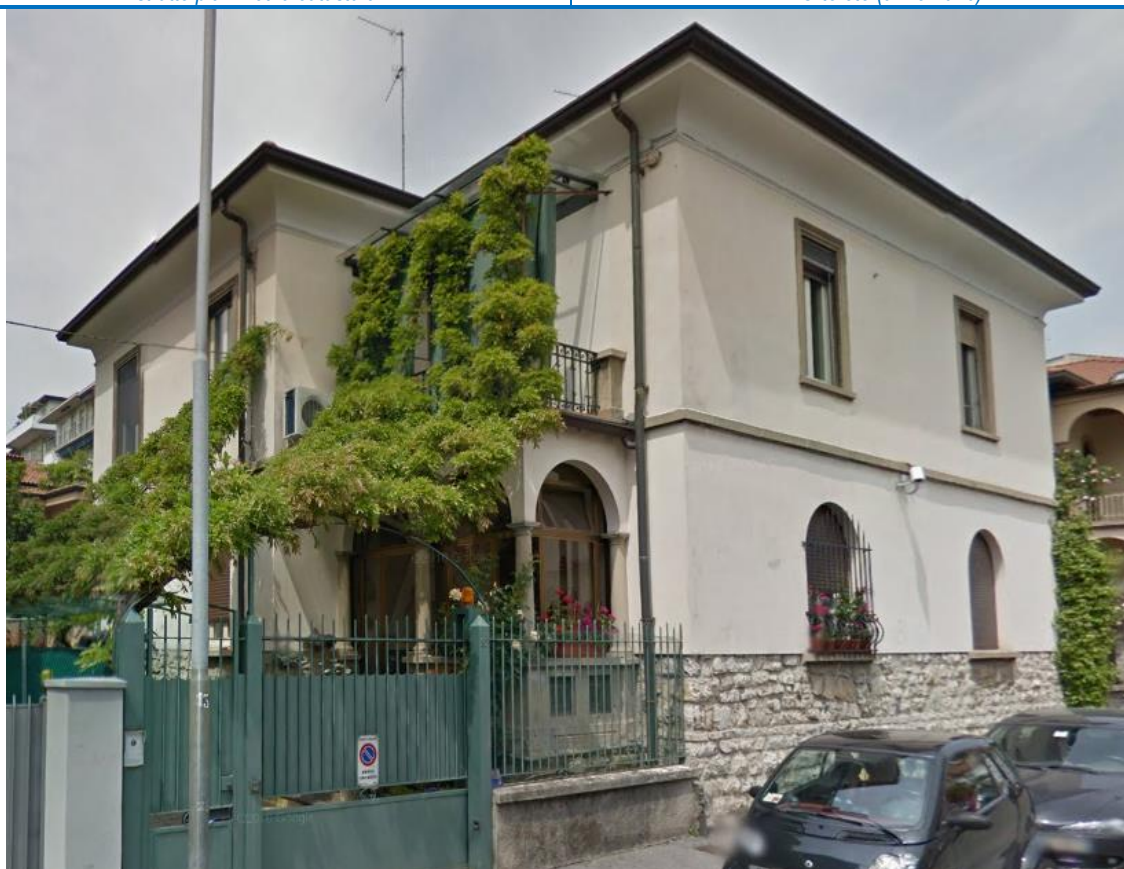
Vista Fotografica

L'edificio è caratterizzato dalla presenza di elementi decorativi quali: incorniciatura delle finestre, modanature, loggia con pilastri ed archi a tutto sesto. Tali elementi, identificativi dell'immobile, si riscontrano anche in altri edifici presenti nel comparto edilizio in esame, lungo Via dei Legionari in Polonia. Al fine di preservare i caratteri compositivi e stilistici delle facciate e di mantenere una coerenza con l'intorno ed il contesto, si ritiene opportuno assegnare all'immobile la modalità di intervento "Rc - Risanamento conservativo".

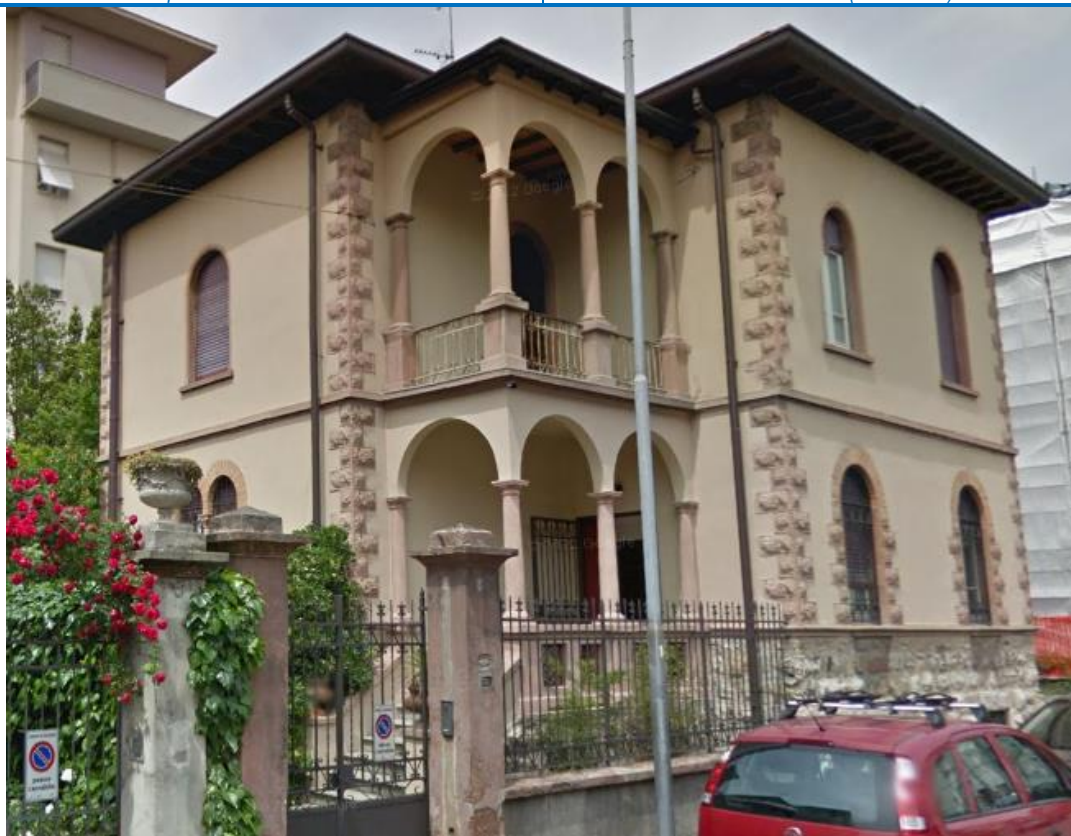
Vista Fotografica

L'edificio è caratterizzato dalla presenza di elementi decorativi quali: incorniciatura delle finestre, bugnato angolare di rivestimento e "loggia doppia" con pilastri ed archi a tutto sesto. Tali elementi, identificativi dell'immobile, si riscontrano anche in altri edifici localizzati nel comparto edilizio in esame, lungo Via dei Legionari in Polonia. Al fine di preservare i caratteri compositivi e stilistici delle facciate e di mantenere una coerenza con l'intorno ed il contesto in cui il corpo edilizio è inserito, si ritiene opportuno assegnare all'immobile la modalità di intervento "Rc - Risanamento conservativo".

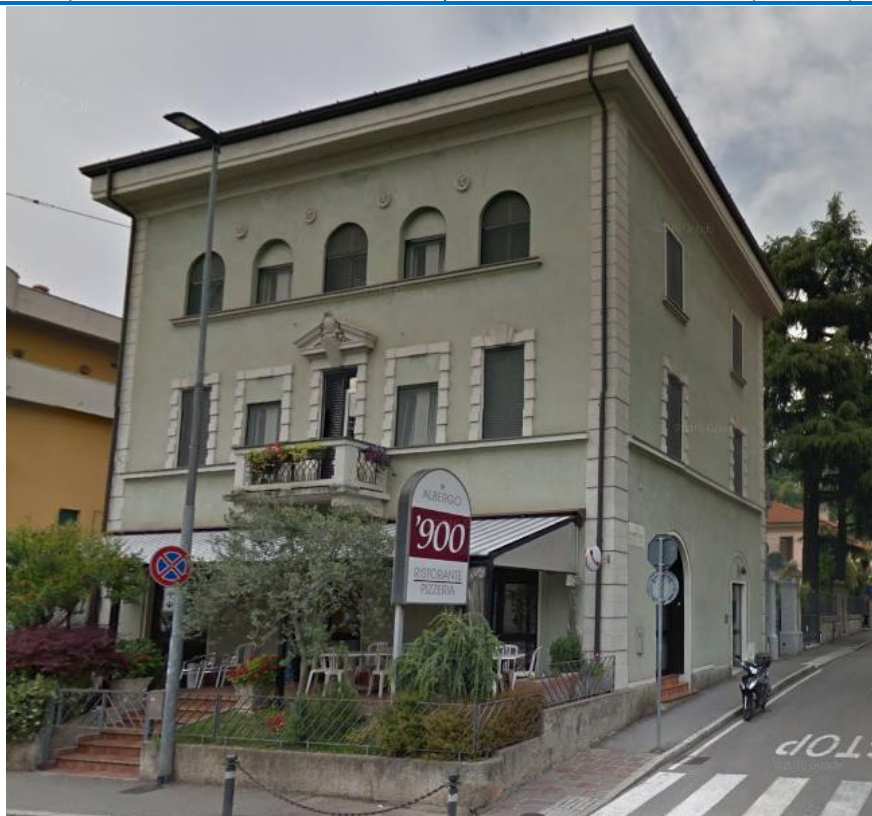
Vista Fotografica

L'edificio è caratterizzato dalla presenza di elementi decorativi: bugnato di rivestimento angolare, finestre con conci bugnati, chiave di volta e davanzale con funzione di cornice marcapiano, porte-finestre coronate da frontone e dotate di conci bugnati con balcone a sbalzo su due mensole, aperture ad arco a tutto sesto, mascheroni ornamentali aggettanti.

Al fine di preservare i caratteri compositivi e stilistici della facciata dell'edificio, si propone di assegnare all'immobile la modalità di intervento "Rc - Risanamento conservativo".

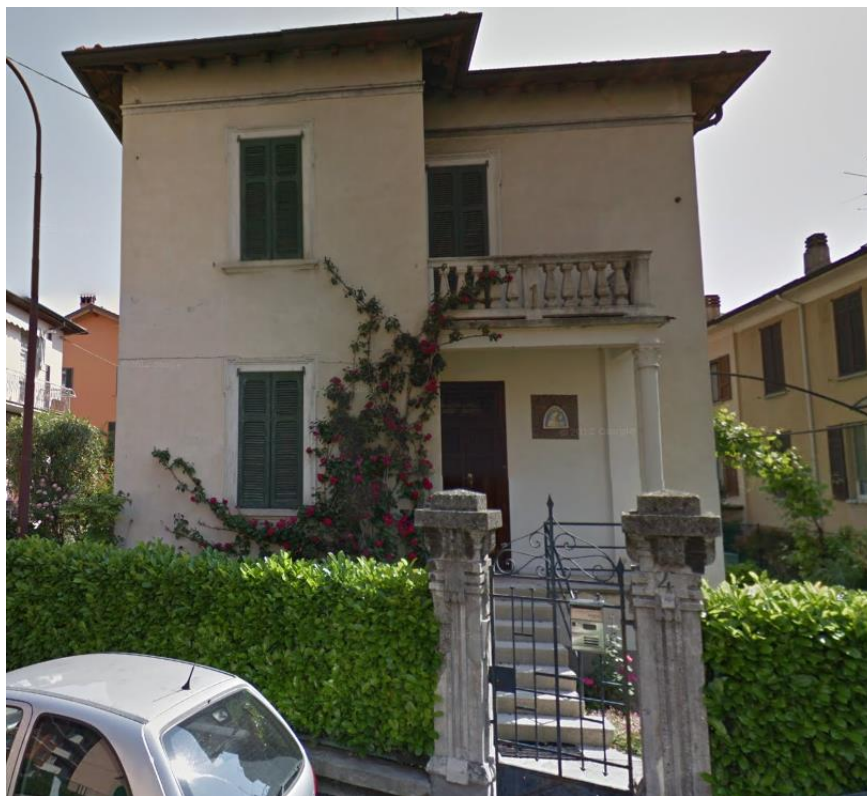
Vista Fotografica

L'edificio è caratterizzato dalla presenza di elementi decorativi: loggia con colonne e capitello di tipo corinzieggiante, balaustra in muratura con colonnine, finestre con cornice modanata, architrave rettilineo e avanzate.

Al fine di preservare i caratteri compositivi e stilistici della facciata dell'edificio, si propone di assegnare all'immobile la modalità di intervento "Rc - Risanamento conservativo".

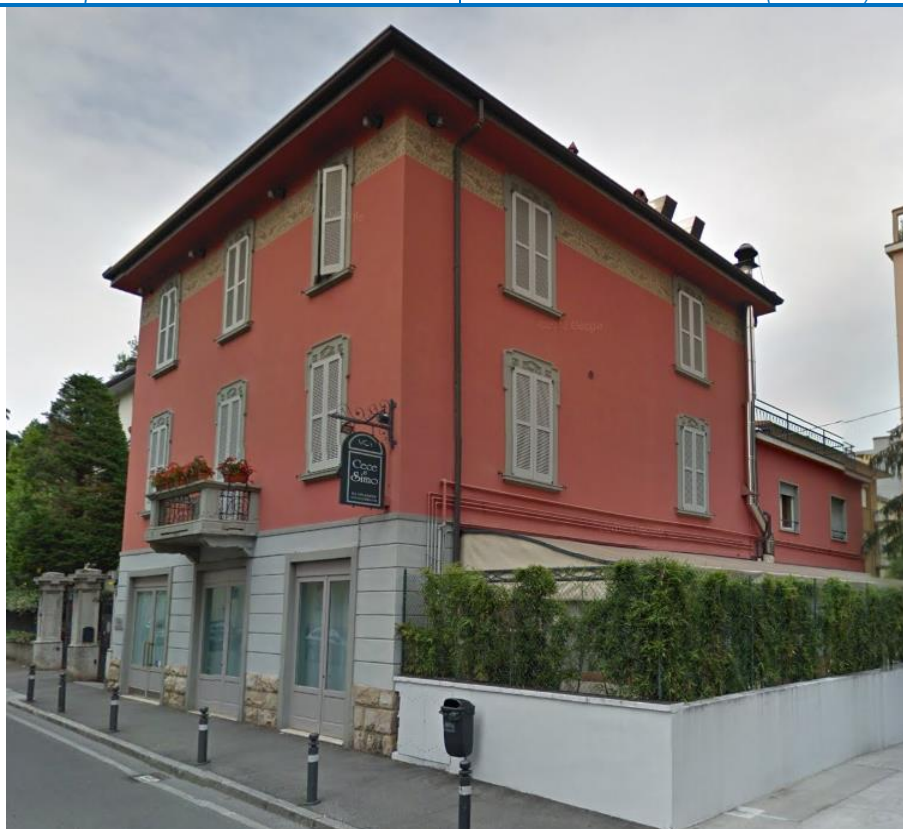
Vista Fotografica

L'edificio è caratterizzato dalla presenza di elementi decorativi quali: paramento architettonico di rivestimento costituito da bugne nella parte basamentale, modanature ed elementi ornamentali in aggetto lungo le aperture, decorazioni murali. Al fine di preservare i tratti identificativi della facciata dell'immobile, si propone di assegnare all'edificio la modalità di intervento "Rc - Risanamento conservativo".

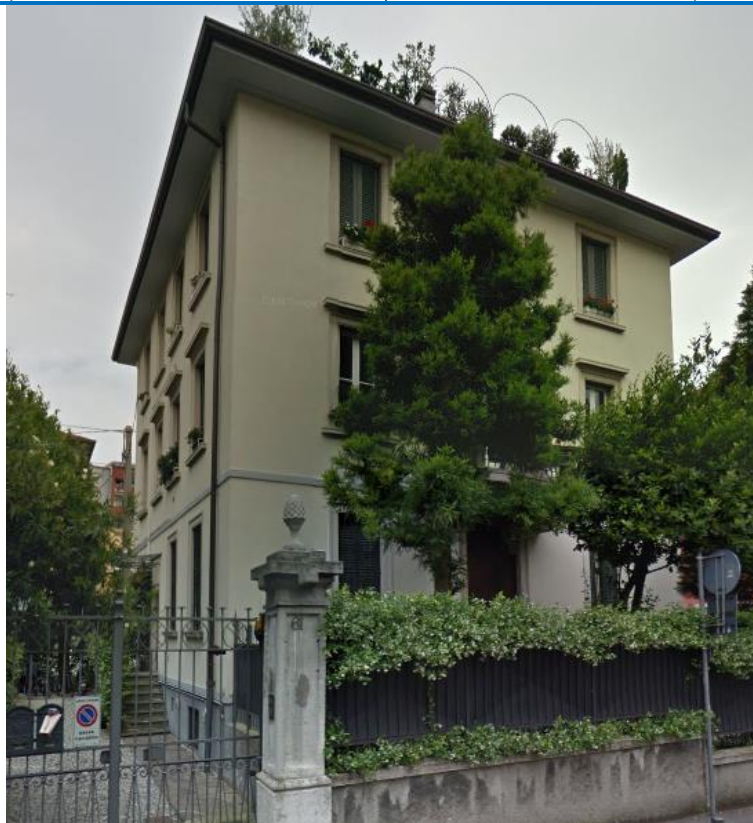
Vista Fotografica

L'edificio è caratterizzato dalla presenza di elementi decorativi quali: modanature, incorniciatura delle aperture, finestre inquadrare in un ordine con cornice ornamentale e di protezione delle parti sottostanti. Al fine di preservare i tratti identificativi dell'immobile, si propone di assegnare all'edificio la modalità di intervento "Rc - Risanamento conservativo".

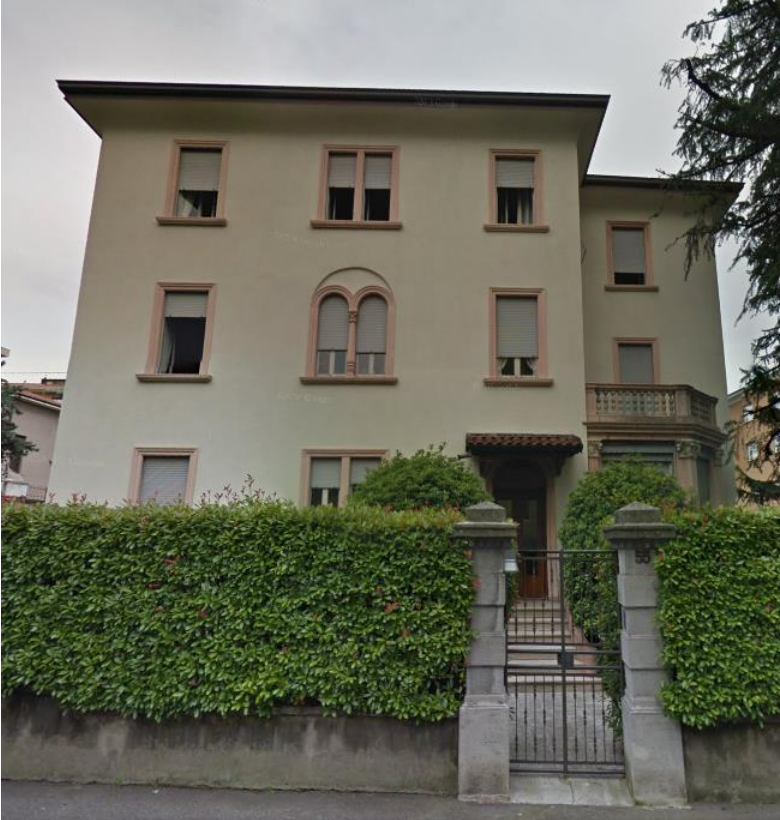
<p><i>Vista Fotografica</i></p>

L'edificio è caratterizzato dalla presenza di elementi decorativi rilevanti quali: loggia con pilastri e capitelli di tipo corinzeggiante, balaustra con colonnine, bifore separate da colonne con capitello corinzeggiante, incorniciatura delle aperture. Al fine di preservare i caratteri compositivi e stilistici della facciata dell'edificio, si propone di assegnare all'immobile la modalità di intervento "Rc - Risanamento conservativo".

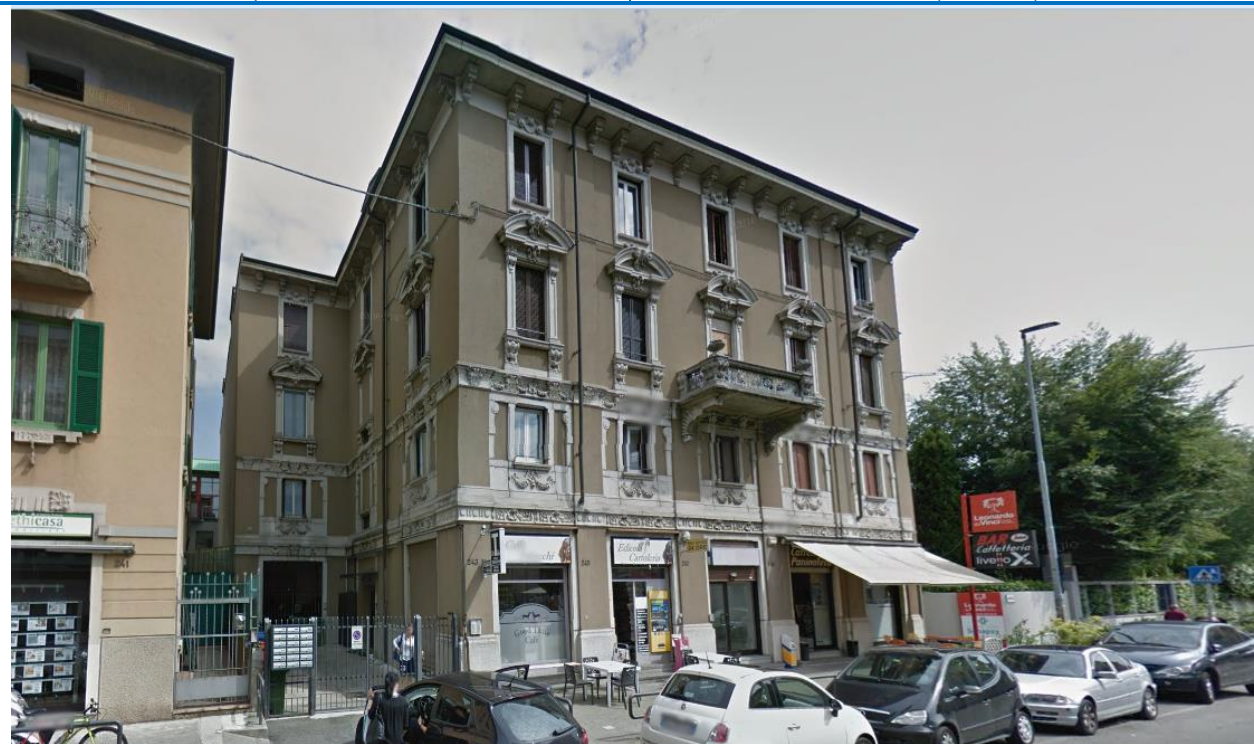
Vista Fotografica (2016)

L'edificio è caratterizzato dalla presenza di elementi architettonici e decorativi di notevole rilevanza quali: suddivisione orizzontale dei piani ottenuta mediante fasce marcapiano decorate, mensole ornamentali, finestre con trabeazione dotate di fregio e sequenza di elementi decorativi, cornici delle aperture ad andamento curvilineo con chiave di volta, elementi ornamentali aggettanti con motivi floreali, lesene addossate alla facciata provviste di base e capitelli.

Al fine di preservare i caratteri identificativi, compositivi e stilistici della facciata dell'edificio, si ritiene opportuno assegnare all'immobile la modalità di intervento "Rc - Risanamento conservativo".

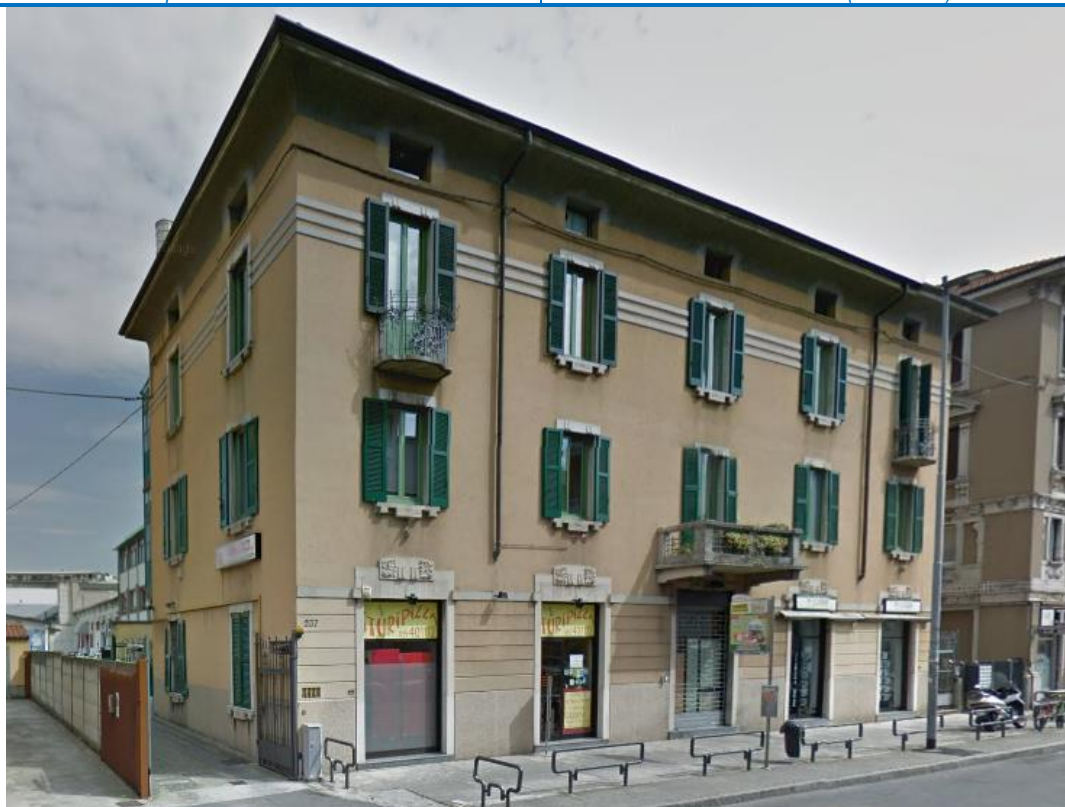
Vista Fotografica (2016)

L'edificio è caratterizzato dalla presenza di elementi decorativi quali: finestre con cornice, incorniciatura delle aperture dotate di piattabanda ornamentale ed elementi aggettanti con motivi floreali.
Al fine di preservare gli elementi caratterizzanti l'edificio, si propone di assegnare all'immobile la modalità di intervento "Rc - Risanamento conservativo".
