COMUNE DI BERGAMO
AREA POLITICHE DEL TERRITORIO
DIREZIONE PIANIFICAZIONE URBANISTICA E E.R.P.
SERVIZIO PIANIFICAZIONE URBANISTICA E POLITICHE DELLA CASA
U.O. UFFICIO DI PIANO

***Variante urbanistica al Piano delle Regole
e al Piano dei Servizi del PGT***

ALLEGATO 1c

**Assegnazione modalità di intervento
edifici di pregio della Città Consolidata**

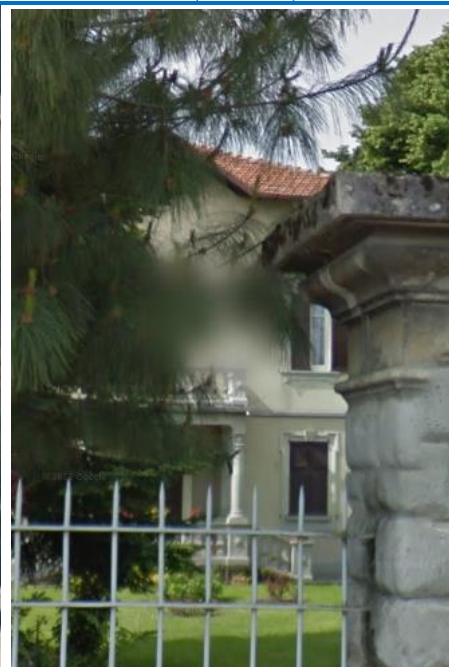
Vista Fotografica (2016)

L'edificio è caratterizzato dalla presenza di elementi architettonici e decorativi rilevanti quali: portico di accesso con colonne rialzate di tipo classicheggiante su balaustra con colonnine, incorniciatura delle finestre, chiave di volta ed elementi ornamentali in aggetto, fasce marcapiano, bugnato angolare. Al fine di preservare i caratteri compositivi della facciata, si ritiene opportuno assegnare al complesso la modalità di intervento "Rc - Risanamento conservativo".

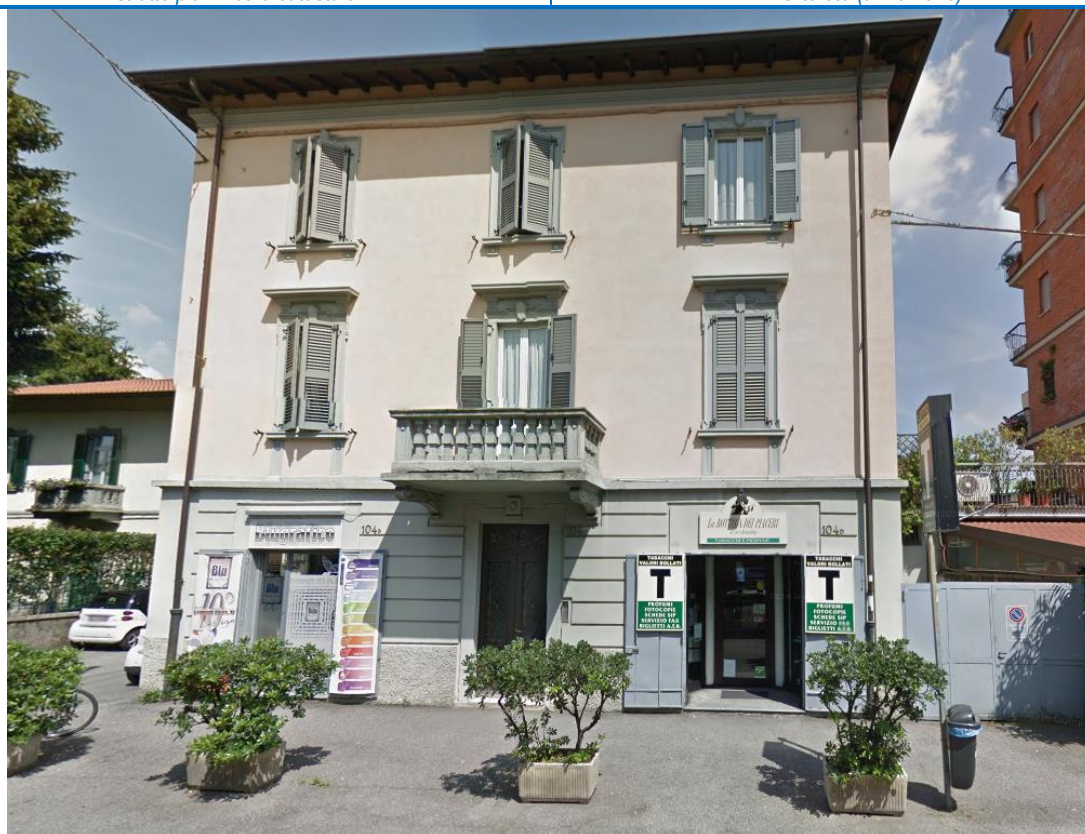
Vista Fotografica (2016)

L'edificio è caratterizzato da elementi decorativi quali: bugnato di rivestimento nella parte basamentale, incorniciatura delle aperture, chiave di volta e mensole decorative aggettanti, cornice ornamentale e di protezione delle parti sottostanti, balaustra con pilastrini. Al fine di preservare i tratti identificativi della facciata dell'immobile, si propone di assegnare all'edificio la modalità di intervento "Rc - Risanamento conservativo".
