COMUNE DI VERGIATE

PIANO DI GOVERNO DEL TERRITORIO

PIANO DEI SERVIZI

Repertorio dei servizi esistenti

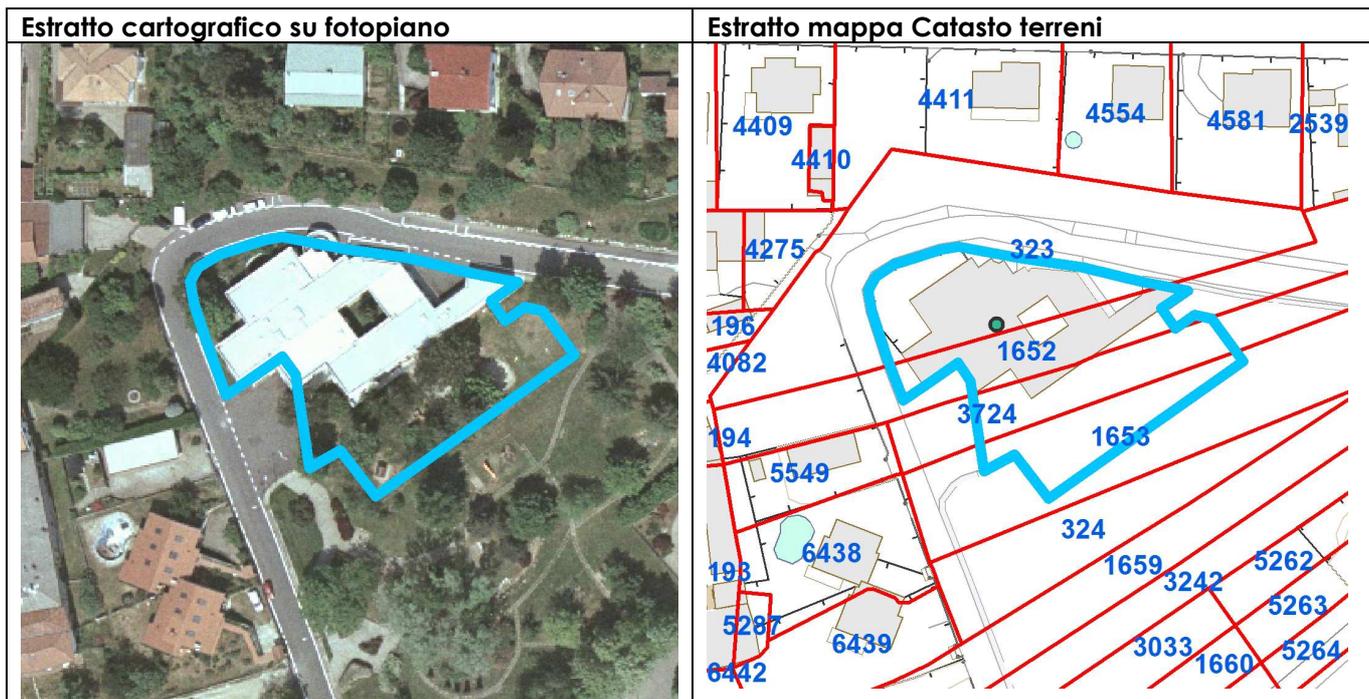
Anno di costruzione	1979
Anno ultima ristrutturazione	
Stato conservazione immobile	Buono
Stato conservazione strutture	Buono

Dotazioni qualificanti	Area verde pertinenziale
Valutazione sintetica del servizio offerto	
Servizi integrativi erogati	//
Criticità note	L'edificio si presenta in buone condizioni manutentive e non necessita interventi
Soluzioni progettuali di riqualificazione / potenziamento della struttura	Realizzazione cappotto esterno - priorità 3 Isolamento copertura - priorità 4 Sostituzione serramenti - priorità 5

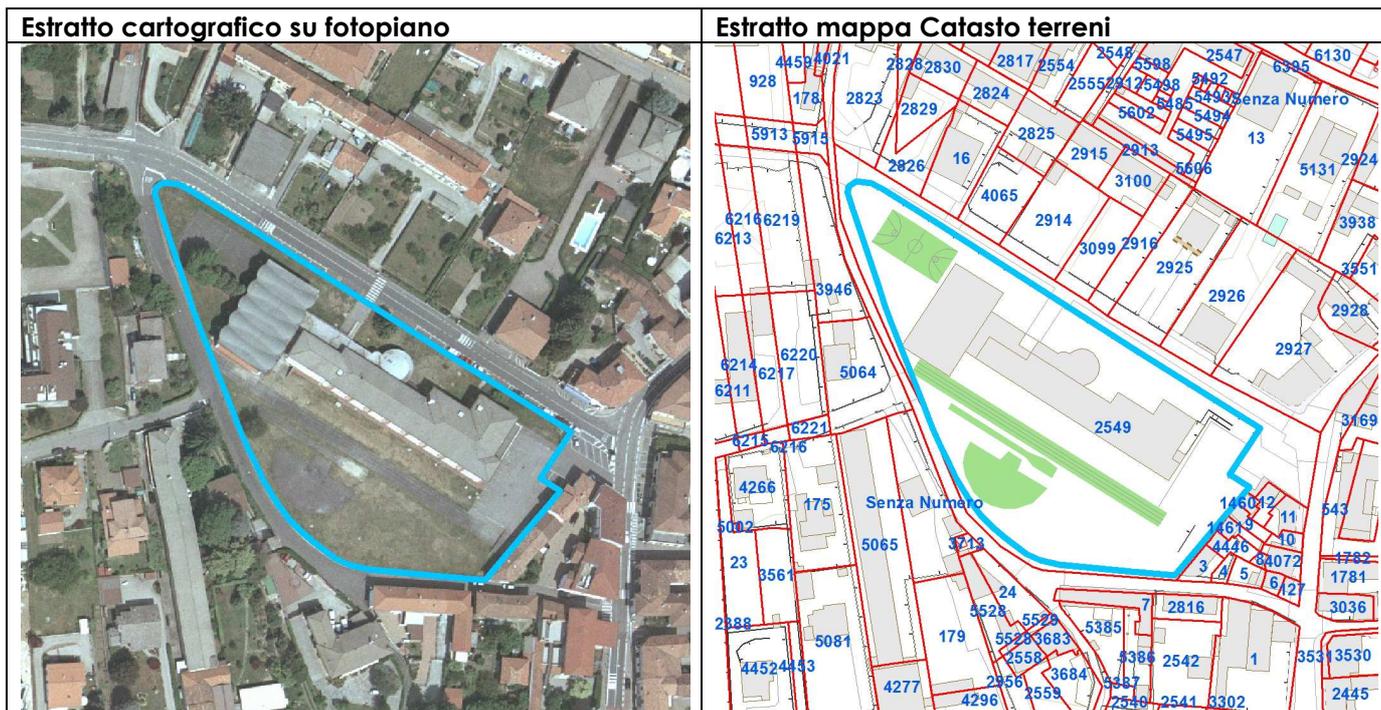
Anno di costruzione	1970
Anno ultima ristrutturazione	
Stato conservazione immobile	Sufficiente
Stato conservazione strutture	Sufficiente

Dotazioni qualificanti	Area verde pertinenziale- cortile interno
Valutazione sintetica del servizio offerto	
Servizi integrativi erogati	//
Criticità note	L'edificio si presenta in discrete condizioni manutentive e necessita tinteggiatura esterni
Soluzioni progettuali di riqualificazione / potenziamento della struttura	Installazione fotovoltaico (15 kWp) - priorità 1 Realizzazione cappotto esterno - priorità 3 Isolamento copertura - priorità 4 Sostituzione serramenti - priorità 5 Sostituzione caldaia con modello a condensazione - priorità 5

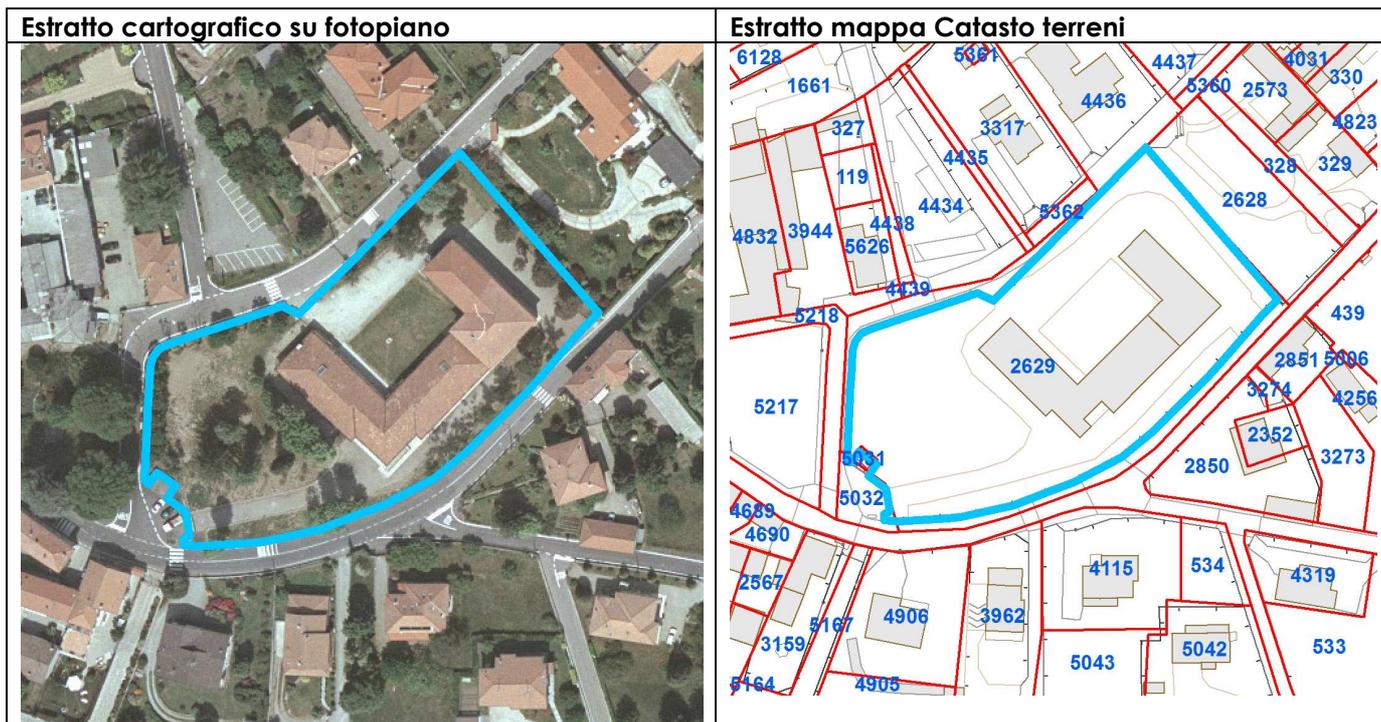
Anno di costruzione	Anni '50 - 1990
Anno ultima ristrutturazione	
Stato conservazione immobile	Buono
Stato conservazione strutture	Buono

Dotazioni qualificanti	Area verde pertinenziale – cortile interno
Valutazione sintetica del servizio offerto	
Servizi integrativi erogati	//
Criticità note	L'edificio si presenta in buone condizioni manutentive e non necessita interventi
Soluzioni progettuali di riqualificazione / potenziamento della struttura	Installazione fotovoltaico (10 kWp) - priorità 1 Realizzazione cappotto esterno - priorità 5 Isolamento copertura - priorità 3 Sostituzione serramenti - priorità 5 Sostituzione caldaia con modello a condensazione - priorità 4

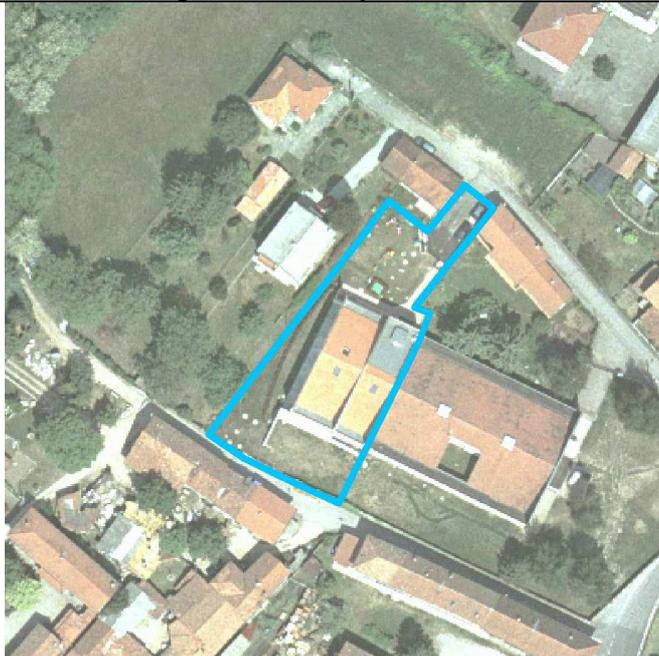
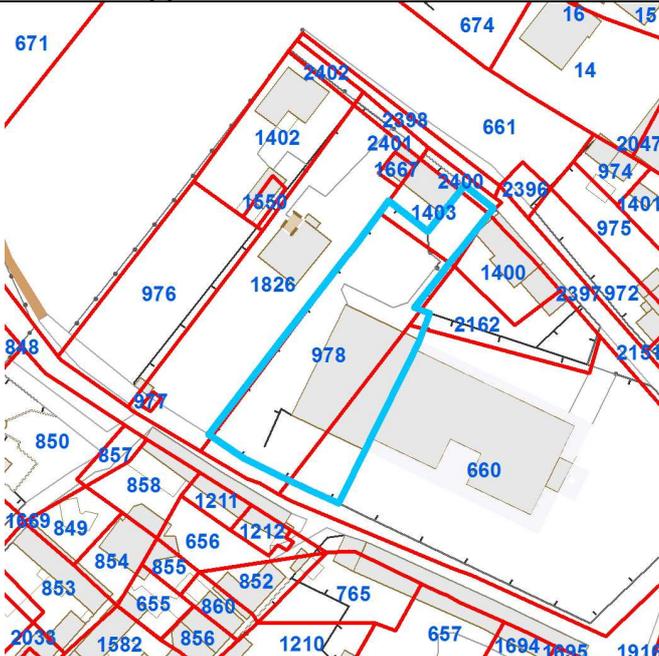
Estratto cartografico su fotopiano	Estratto mappa Catasto terreni

Anno di costruzione	1980
Anno ultima ristrutturazione	2008
Stato conservazione immobile	Ottimo
Stato conservazione strutture	Ottimo

Dotazioni qualificanti	Area verde pertinenziale – cortile interno
Valutazione sintetica del servizio offerto	
Servizi integrativi erogati	//
Criticità note	L'edificio si presenta in buone condizioni manutentive e non necessita interventi
Soluzioni progettuali di riqualificazione / potenziamento della struttura	Installazione fotovoltaico (5 kWp) - priorità 1 Realizzazione cappotto esterno - priorità 5 Isolamento copertura - priorità 5 Sostituzione serramenti - priorità 5

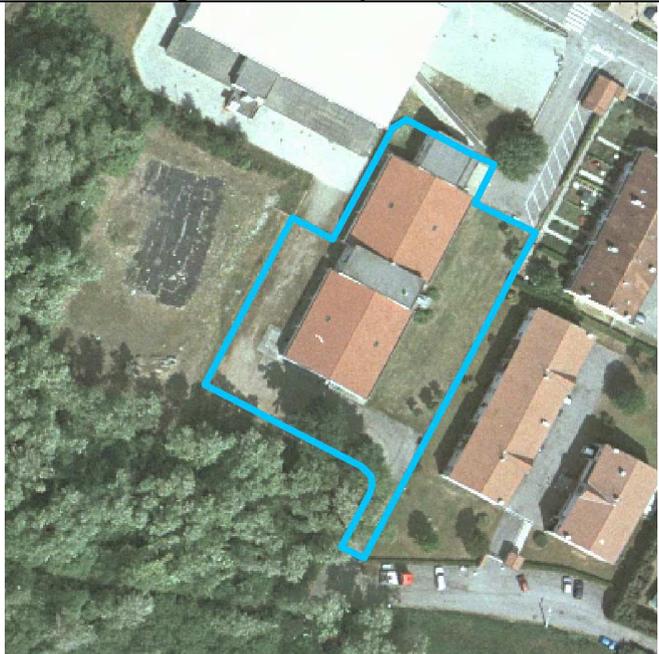
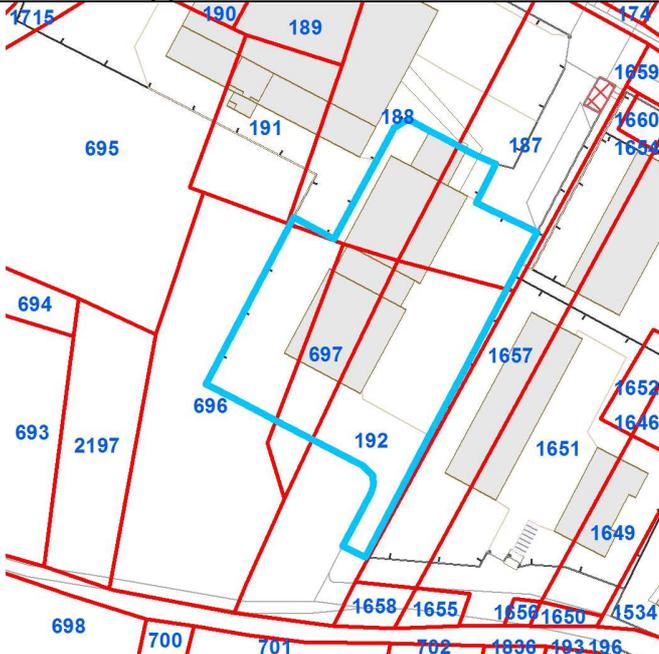
Estratto cartografico su fotopiano	Estratto mappa Catasto terreni

Anno di costruzione	Anni '80
Anno ultima ristrutturazione	2010
Stato conservazione immobile	Buono
Stato conservazione strutture	Buono

Dotazioni qualificanti	Area verde pertinenziale
Valutazione sintetica del servizio offerto	
Servizi integrativi erogati	//
Criticità note	L'edificio si presenta in buone condizioni manutentive e non necessita interventi
Soluzioni progettuali di riqualificazione / potenziamento della struttura	Installazione fotovoltaico (10 kWp) - priorità 1 Sostituzione serramenti - priorità 5

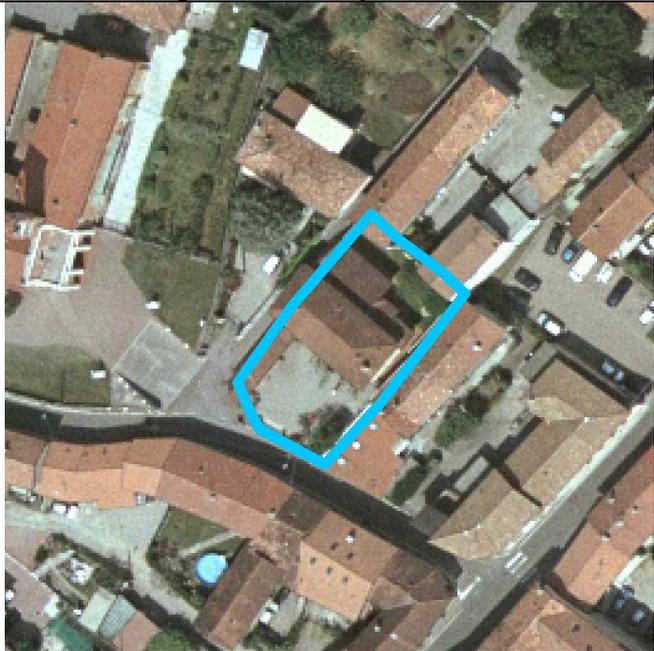
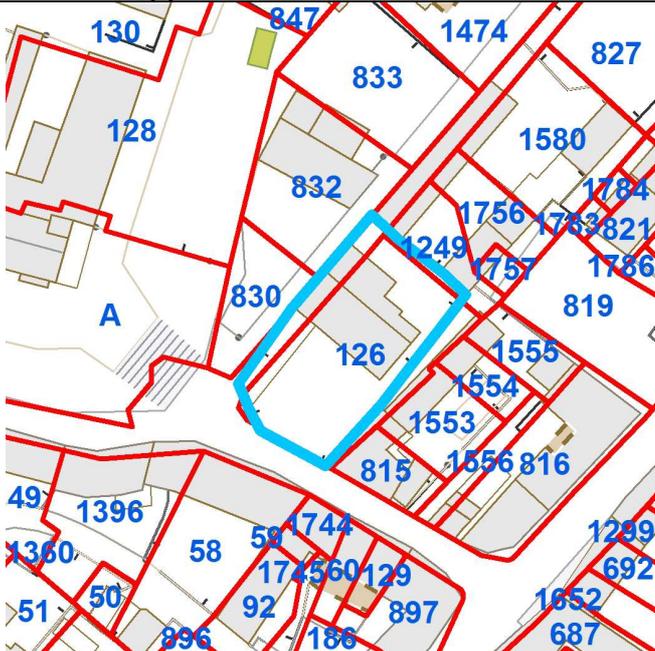
Estratto cartografico su fotopiano	Estratto mappa Catasto terreni

Anno di costruzione	Anni '50
Anno ultima ristrutturazione	1988
Stato conservazione immobile	Buono
Stato conservazione strutture	Buono

Dotazioni qualificanti	Area verde pertinenziale – cortile interno
Valutazione sintetica del servizio offerto	
Servizi integrativi erogati	//
Criticità note	L'edificio si presenta in buone condizioni manutentive e non necessita interventi
Soluzioni progettuali di riqualificazione / potenziamento della struttura	Installazione fotovoltaico (2 kWp) - priorità 1 Realizzazione cappotto esterno - priorità 5 Isolamento copertura - priorità 4 Sostituzione serramenti - priorità 5 Sostituzione caldaia con modello a condensazione - priorità 4

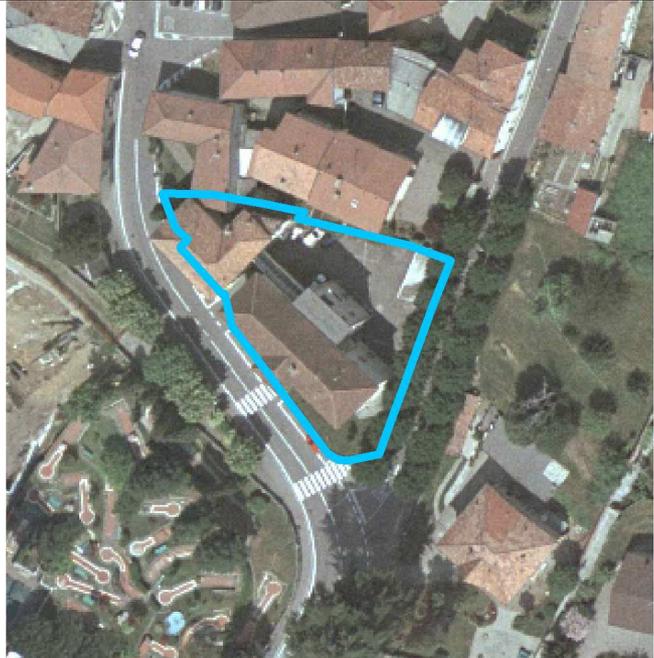
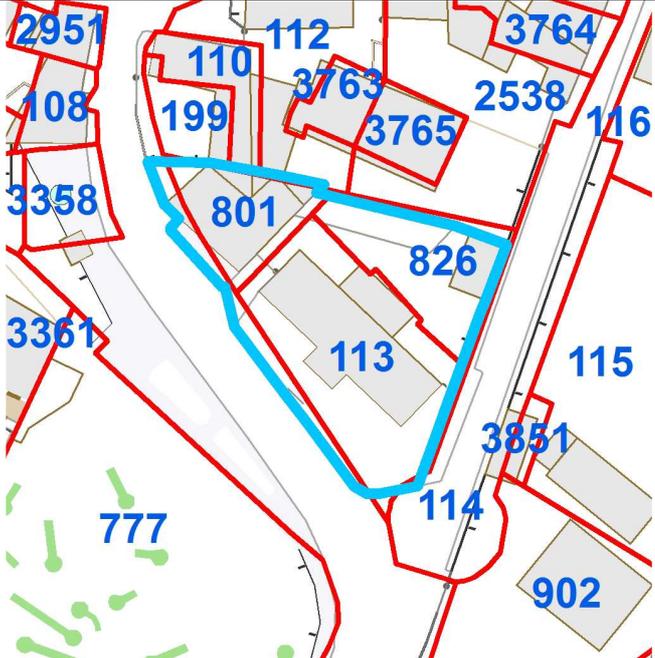
Estratto cartografico su fotopiano	Estratto mappa Catasto terreni

Anno di costruzione	Anni '60
Anno ultima ristrutturazione	Anni '90
Stato conservazione immobile	Buono
Stato conservazione strutture	Buono

Dotazioni qualificanti	Area verde pertinenziale
Valutazione sintetica del servizio offerto	
Servizi integrativi erogati	//
Criticità note	L'edificio si presenta in buone condizioni manutentive e non necessita interventi
Soluzioni progettuali di riqualificazione / potenziamento della struttura	Installazione fotovoltaico (20 kWp) - priorità 1 Realizzazione cappotto esterno - priorità 5 Isolamento copertura - priorità 5 Sostituzione serramenti - priorità 5 Sostituzione caldaia con modello a condensazione - priorità 5
