COMUNE DI VERGIATE

PIANO DI GOVERNO DEL TERRITORIO

PIANO DEI SERVIZI

SCHEDE DI RILEVAZIONE DEI SERVIZI ESISTENTI

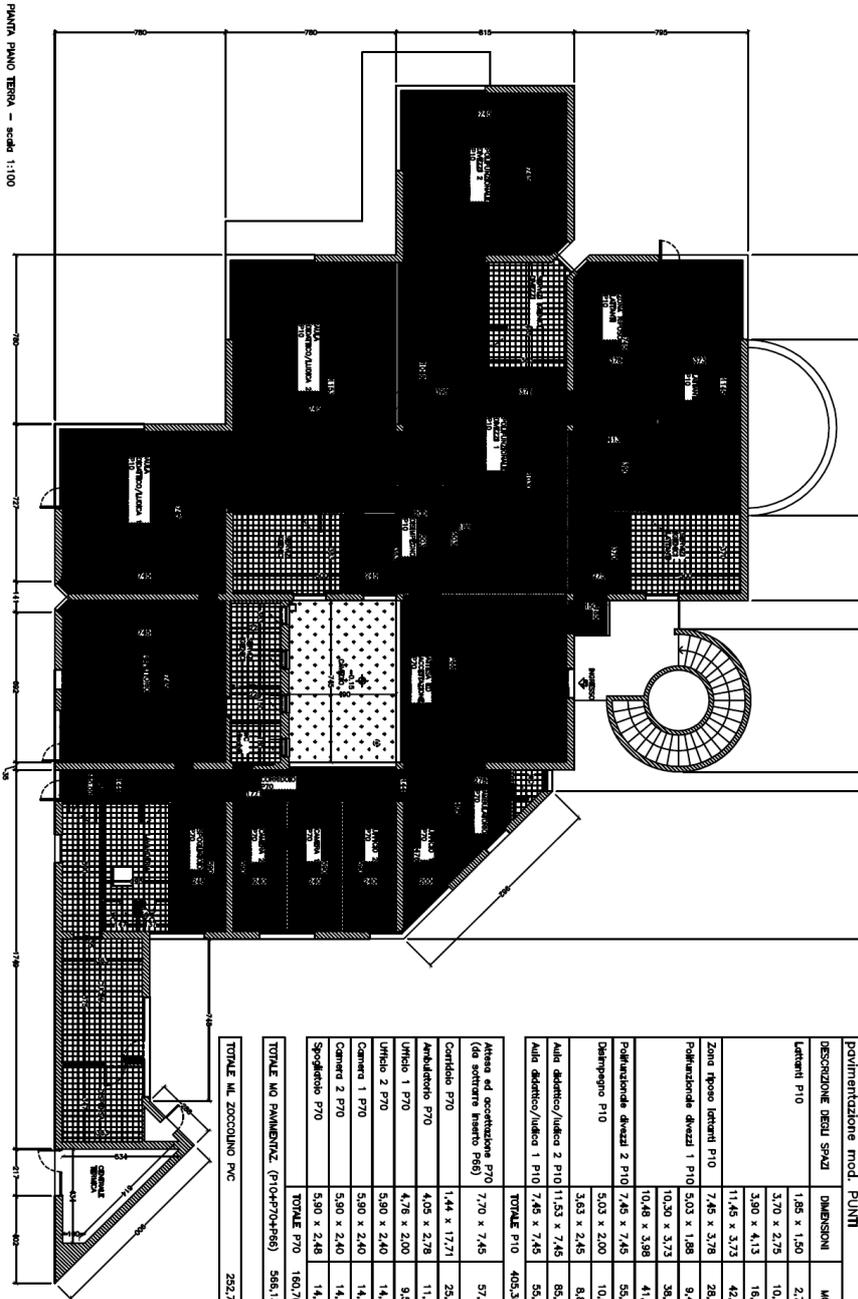
Pianta Piano Terra – scala 1:100

Riferimento pavimentazione interna dell'Asilo Nido Comunale di Via Stoppati

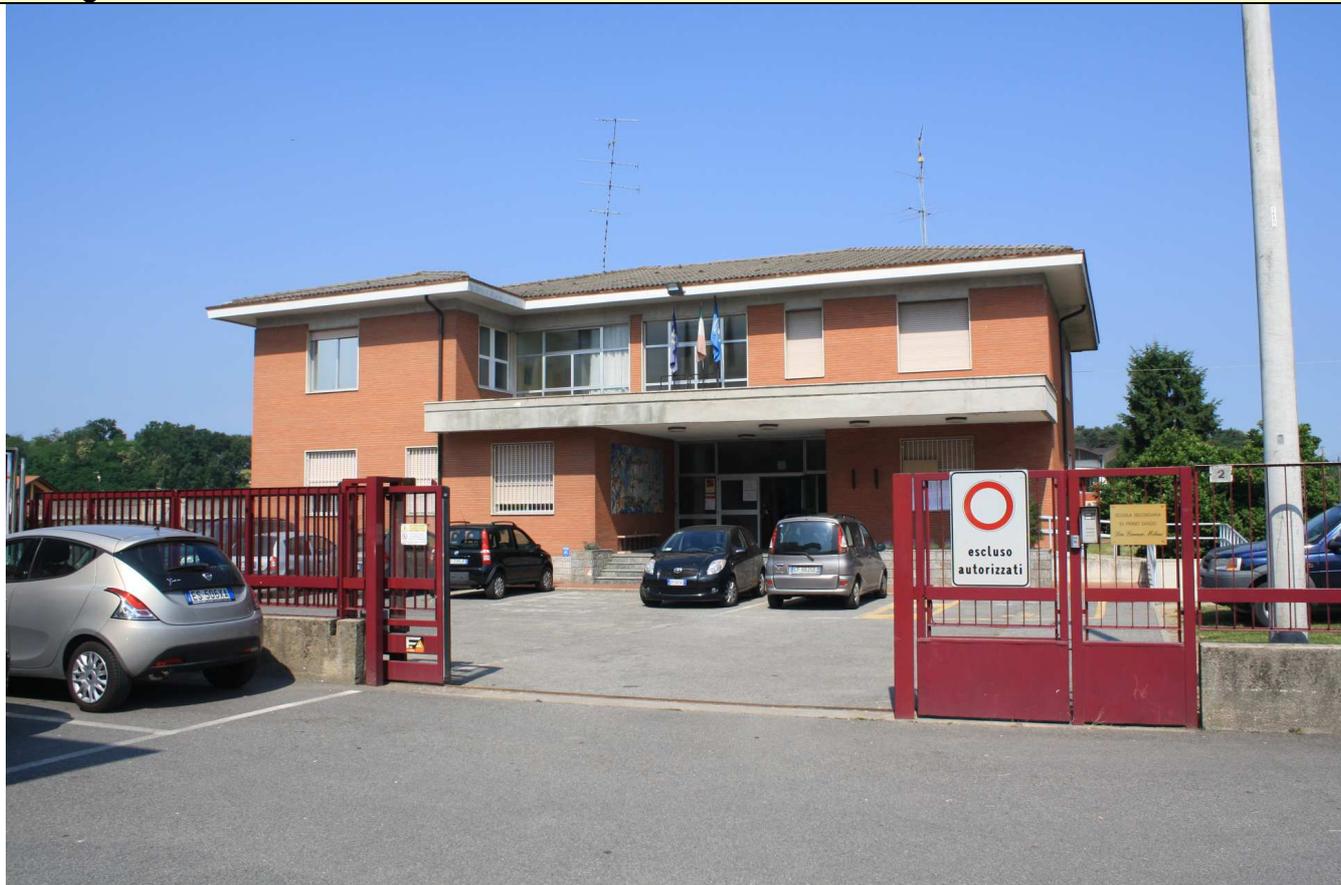
Immagini

Anno di costruzione	1970
Anno ultima ristrutturazione	
Stato conservazione immobile	Sufficiente
Stato conservazione strutture	Sufficiente

Dotazioni qualificanti	Area verde pertinenziale- cortile interno
Servizi integrativi erogati	Servizio mensa - Pallavolo
Criticità note	L'edificio si presenta in discrete condizioni manutentive e necessita la sostituzione dei serramenti e nuova tinteggiatura
Soluzioni progettuali di riqualificazione / potenziamento della struttura	Installazione fotovoltaico (15 kWp) - priorità 1 Realizzazione cappotto esterno - priorità 3 Isolamento copertura - priorità 4 Sostituzione serramenti - priorità 5 Sostituzione caldaia con modello a condensazione - priorità 5

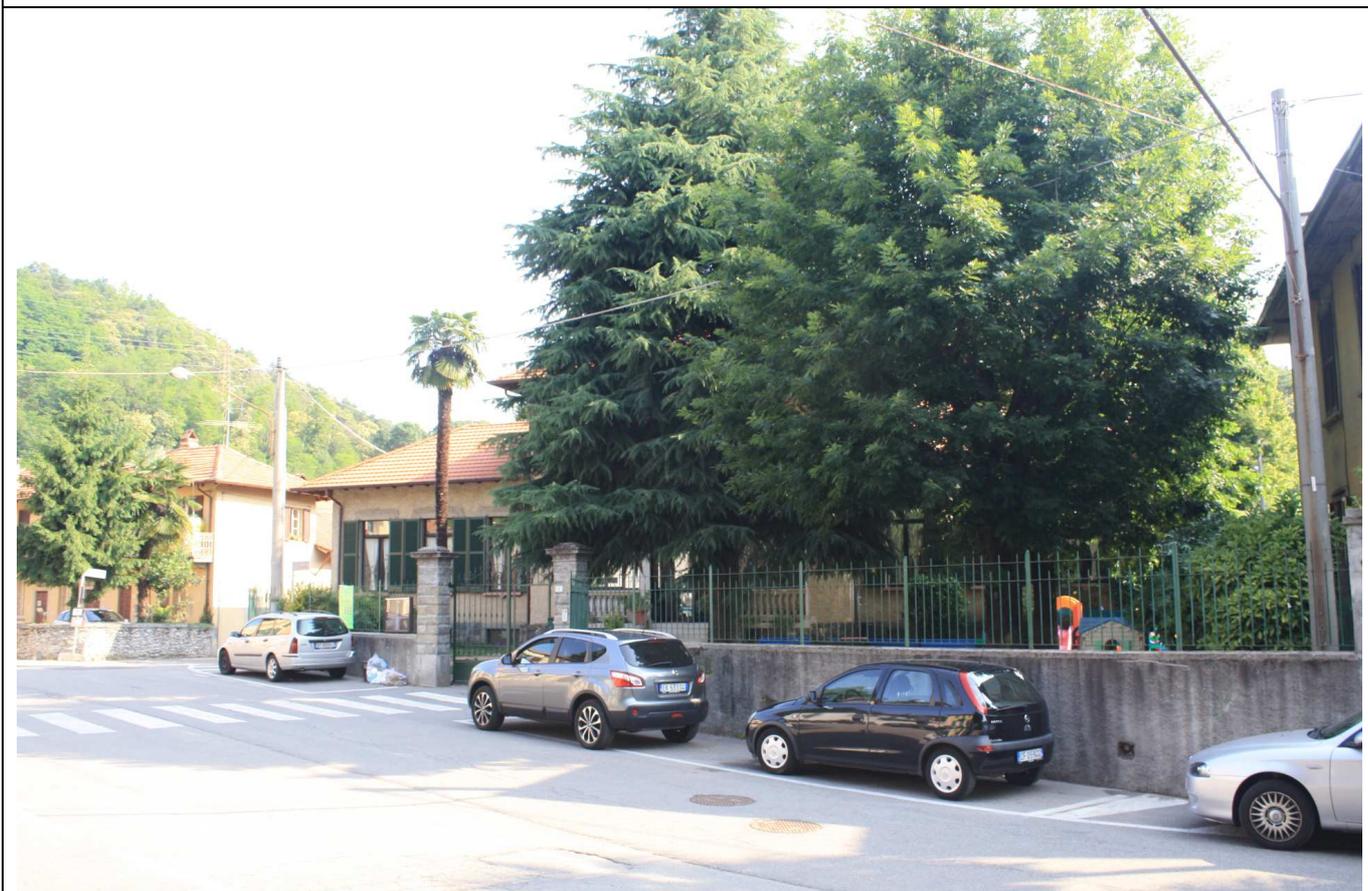
Immagini

Anno ultima ristrutturazione	-
Stato conservazione immobile	Buono
Stato conservazione strutture	Buono

Dotazioni qualificanti	Area verde pertinenziale – cortile interno parco giochi
Servizi integrativi erogati	Servizio pre-scuola Servizio dopo-scuola Servizio mensa
Criticità note	L'edificio si presenta in buone condizioni manutentive e non necessita interventi
Soluzioni progettuali di riqualificazione / potenziamento della struttura	//

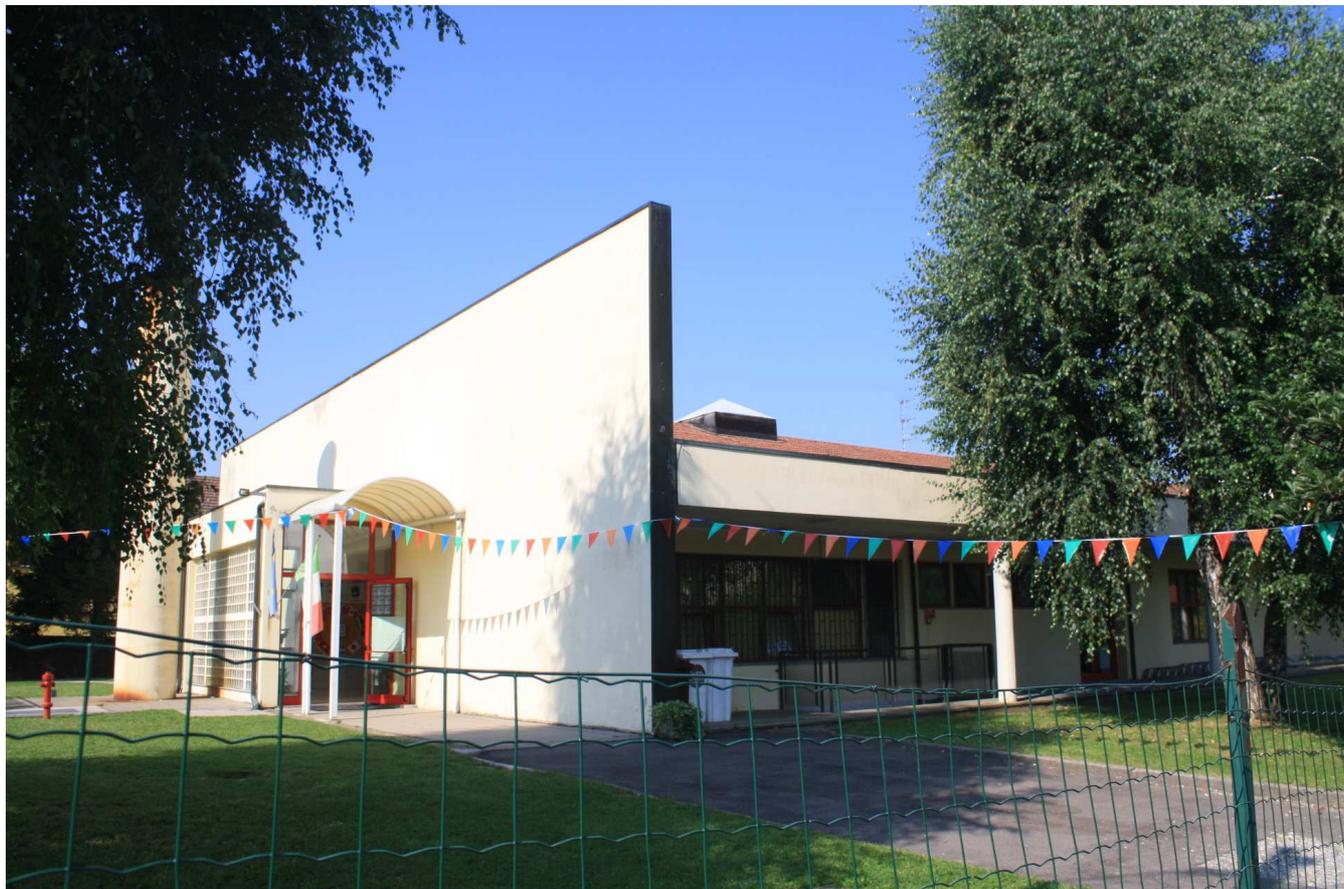
Immagini

Anno ultima ristrutturazione	2008
Stato conservazione immobile	Ottimo
Stato conservazione strutture	Ottimo

Dotazioni qualificanti	Area verde pertinenziale
Servizi integrativi erogati	Servizio pedibus – Servizio mensa
Criticità note	L'edificio si presenta in buone condizioni manutentive e non necessita interventi

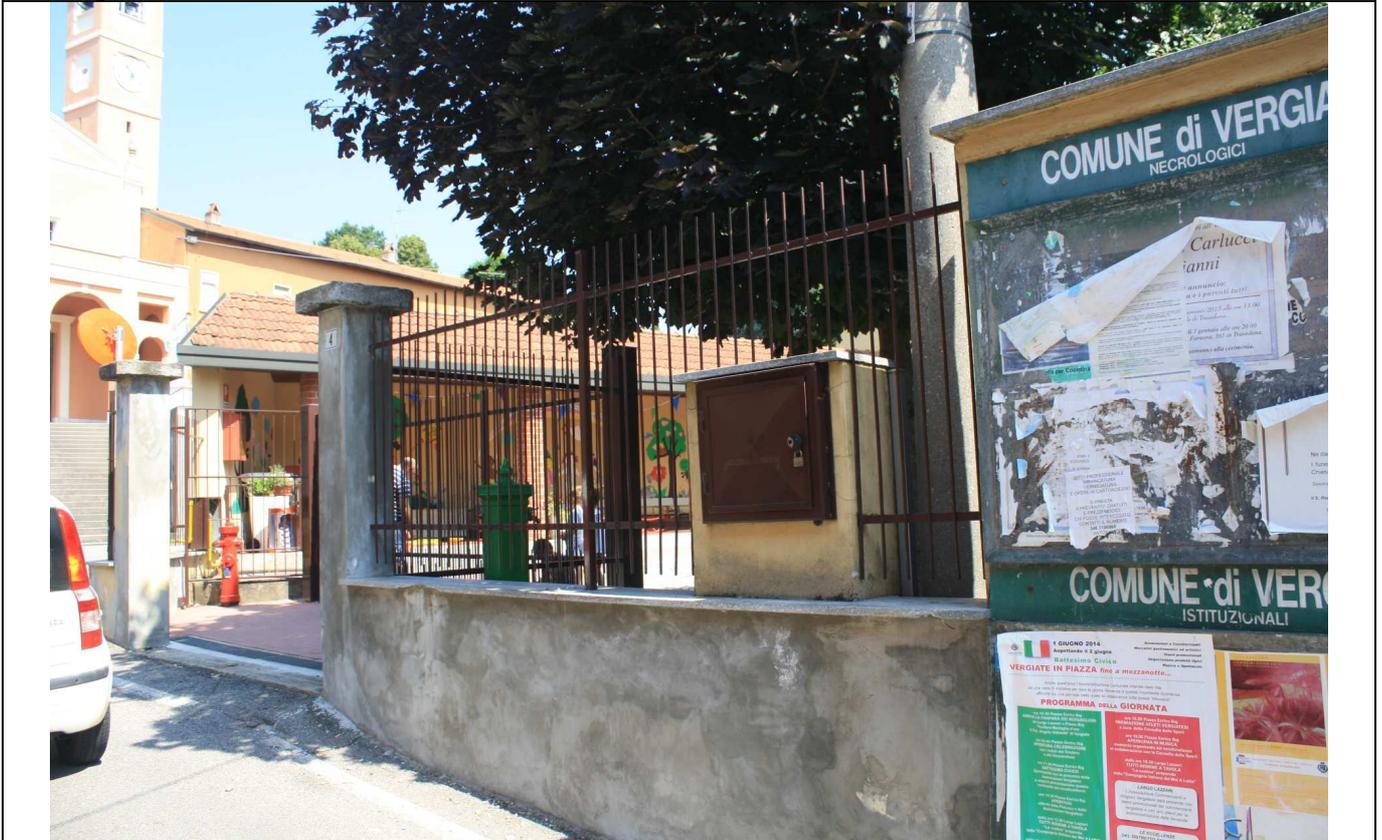
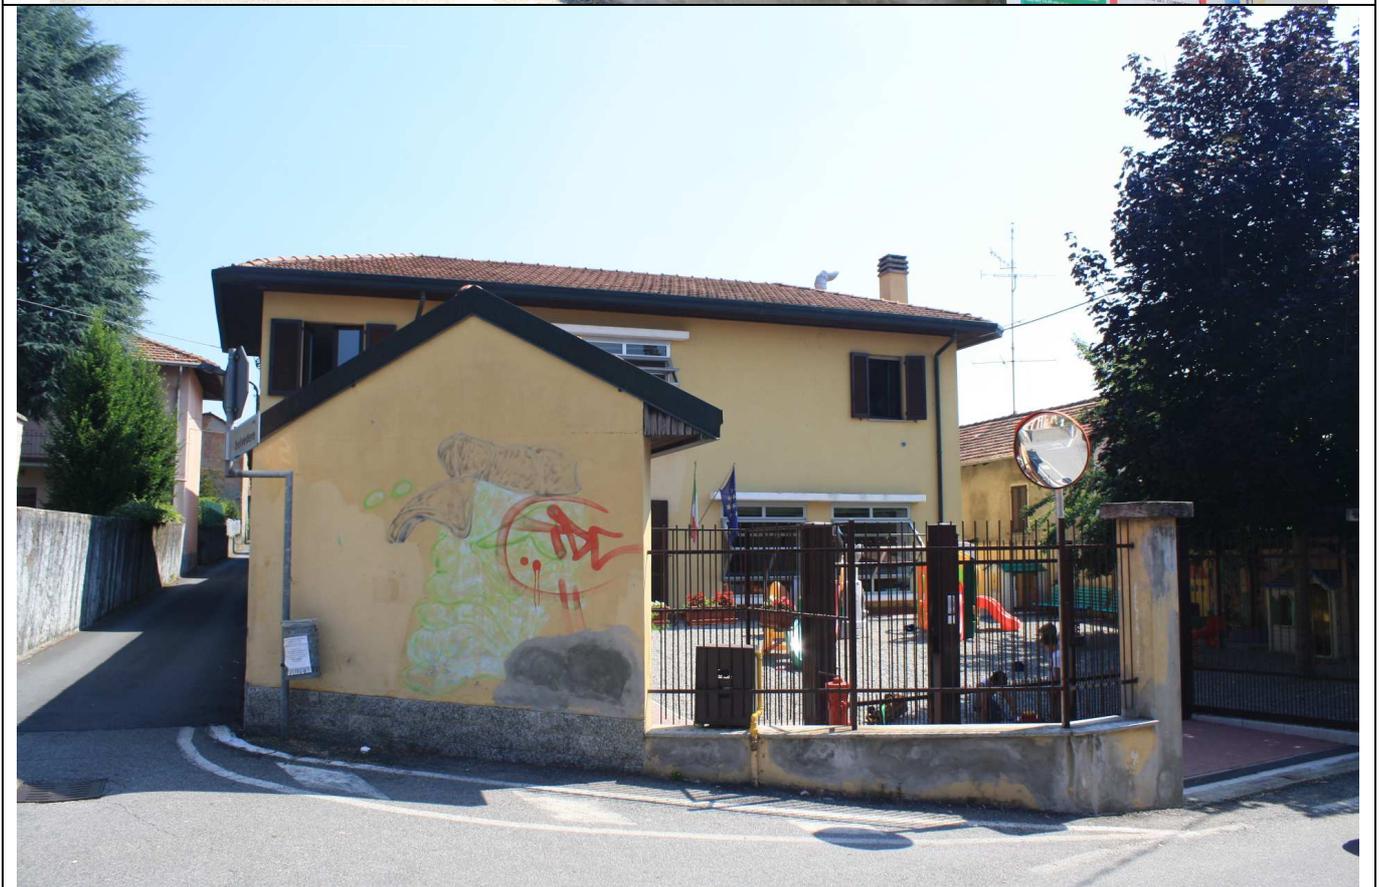
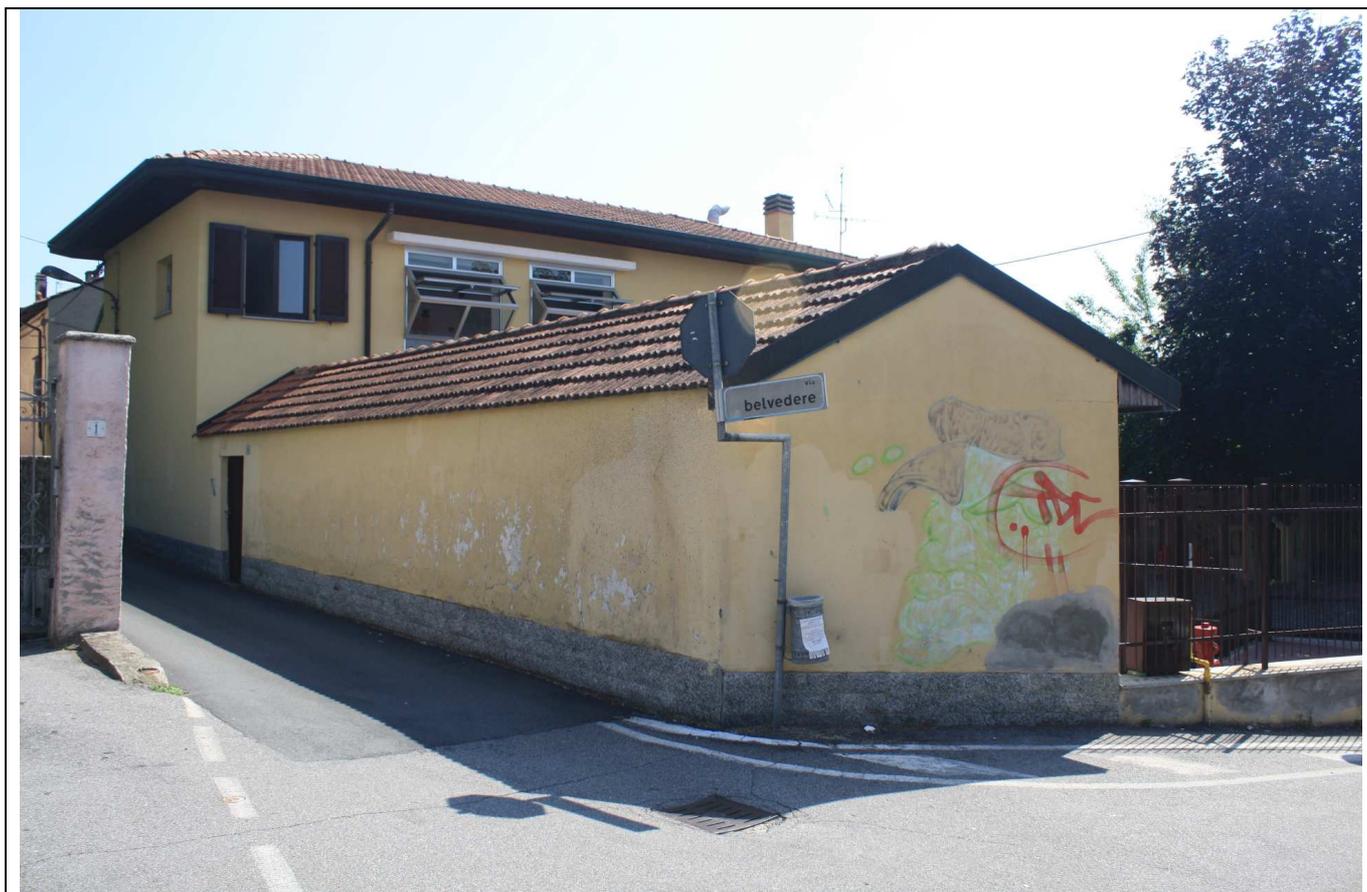
Immagini

Anno di costruzione	Anni '50
Anno ultima ristrutturazione	1988
Stato conservazione immobile	Buono
Stato conservazione strutture	Buono

Dotazioni qualificanti	Area verde pertinenziale – cortile interno – Nuovo accesso pedonale in sicurezza
Servizi integrativi erogati	//
Criticità note	L'edificio si presenta in buone condizioni manutentive e non necessita interventi – Adeguamento per eliminazione barriere architettoniche
Soluzioni progettuali di riqualificazione / potenziamento della struttura	Installazione fotovoltaico (2 kWp) - priorità 1 Realizzazione cappotto esterno - priorità 5 Isolamento copertura - priorità 4 Sostituzione serramenti - priorità 5 Sostituzione caldaia con modello a condensazione - priorità 4

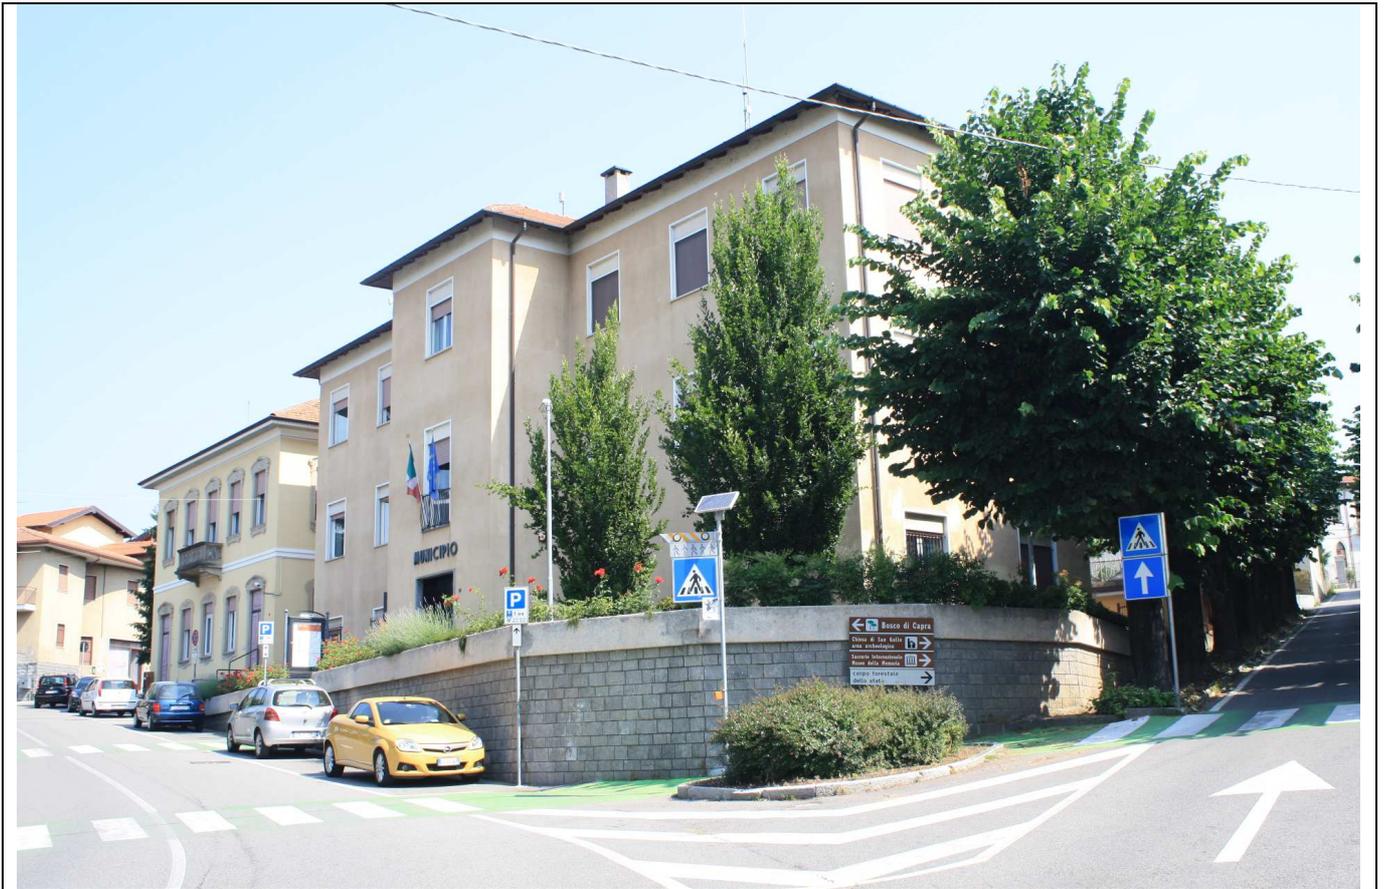
Immagini

Anno di costruzione	Anni '60
Anno ultima ristrutturazione	Anni '90
Stato conservazione immobile	Buono
Stato conservazione strutture	Buono

Dotazioni qualificanti	Area verde pertinenziale
Servizi integrativi erogati	//
Criticità note	L'edificio si presenta in buone condizioni manutentive e necessita interventi di adeguamento per l'eliminazione delle barriere architettoniche (edificio Area 4)
Soluzioni progettuali di riqualificazione / potenziamento della struttura	Installazione fotovoltaico (20 kWp) - priorità 1 Realizzazione cappotto esterno - priorità 5 Isolamento copertura - priorità 5 Sostituzione serramenti - priorità 5 Sostituzione caldaia con modello a condensazione - priorità 5

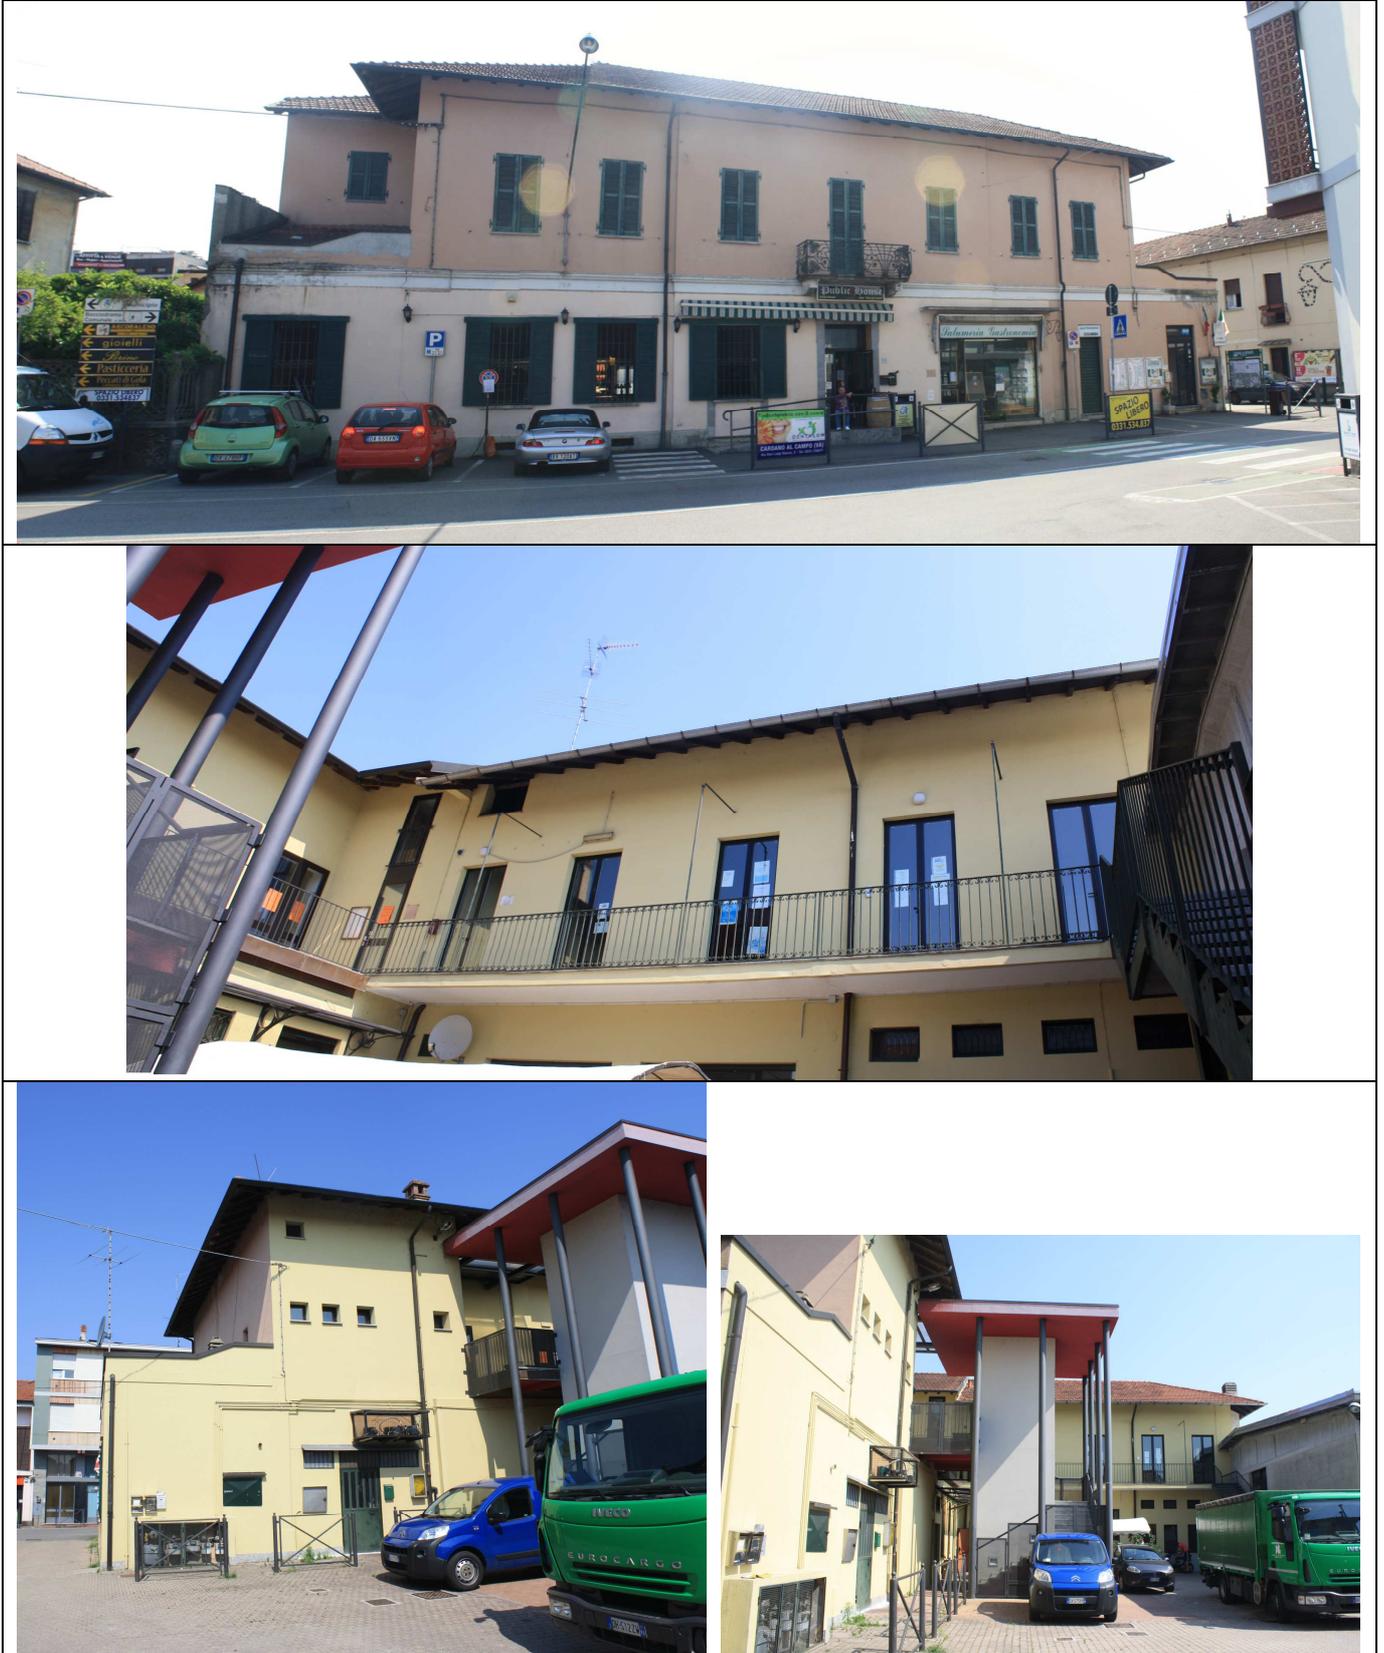
Immagini

Anno di costruzione	
Anno ultima ristrutturazione	2009
Stato conservazione immobile	Ottimo
Stato conservazione strutture	Ottimo

Dotazioni qualificanti	
Servizi integrativi erogati	//
Criticità note	L'edificio si presenta in buone condizioni manutentive per quanto riguarda il cortile interno e non necessita interventi, mentre la facciata che si affaccia su via Cavallotti necessita di interventi.
Soluzioni progettuali di riqualificazione / potenziamento della struttura	//

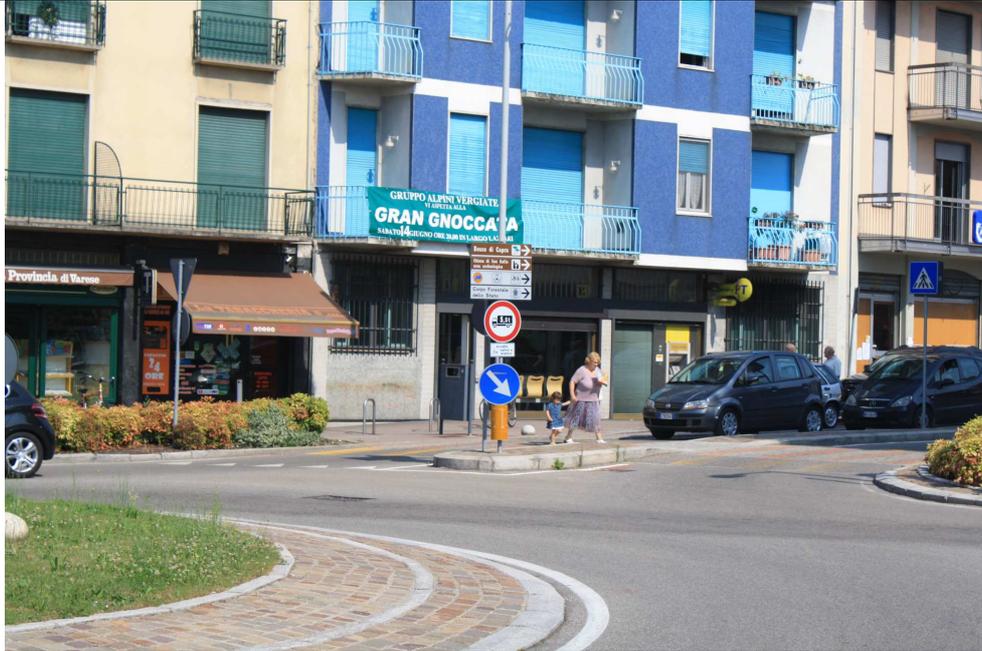
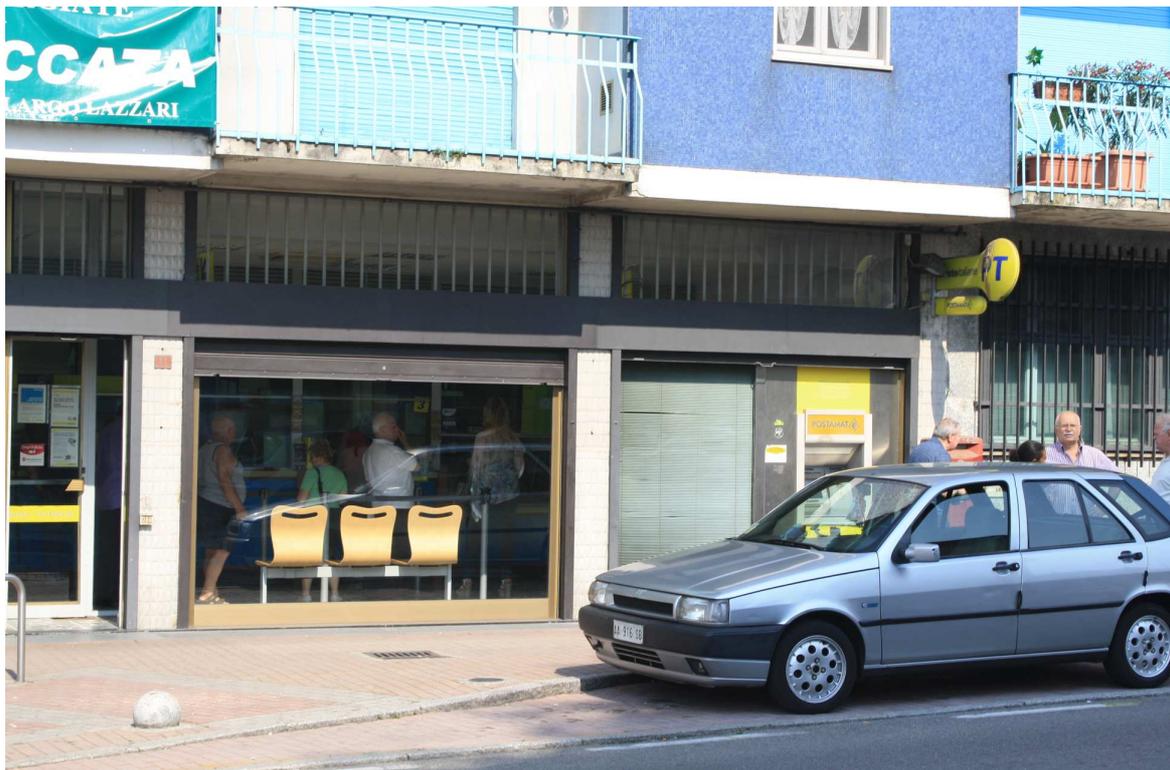
Immagini

Anno di costruzione	Anni 60/70
Anno ultima ristrutturazione	-
Stato conservazione immobile	Sufficiente

Stato conservazione strutture	Sufficiente
Servizi integrativi erogati	//
Criticità note	L'edificio si presenta in buone condizioni manutentive e non necessita interventi
Soluzioni progettuali di riqualificazione / potenziamento della struttura	//

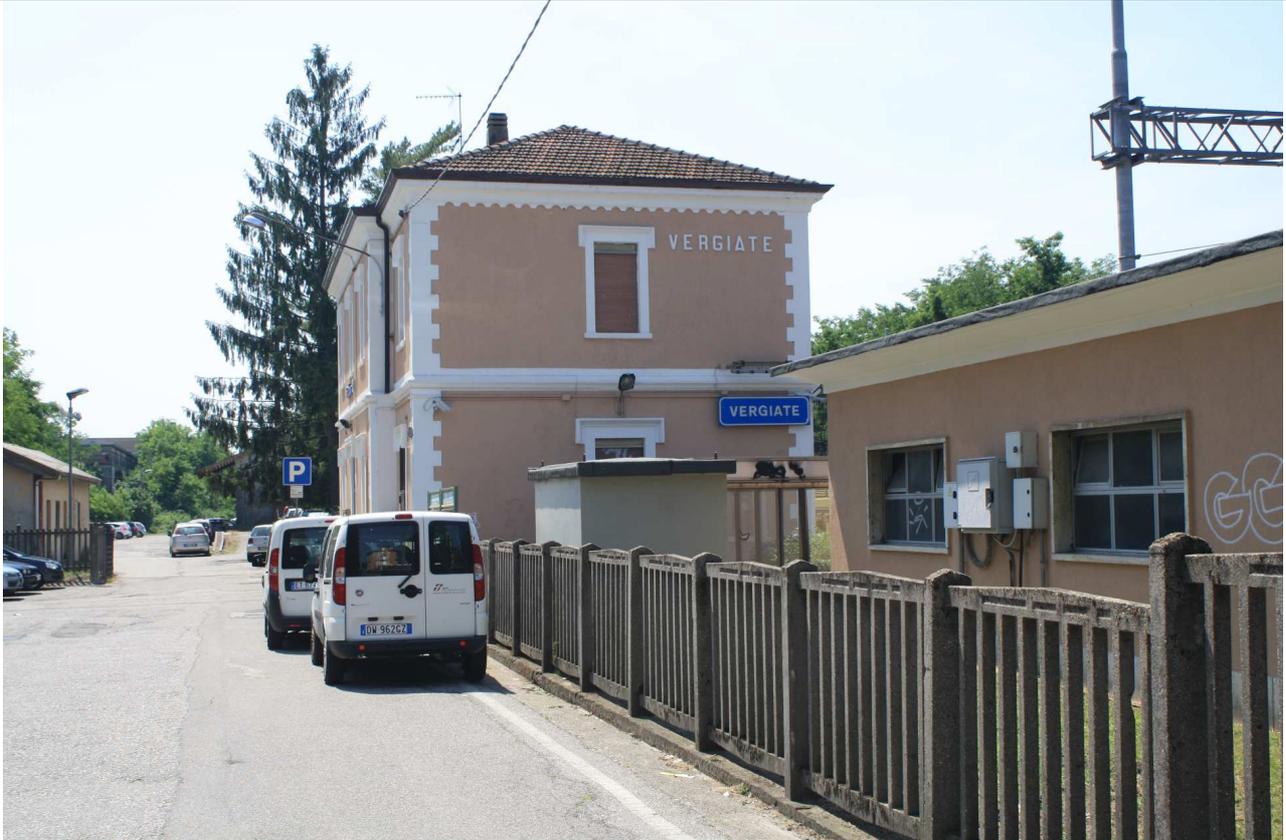
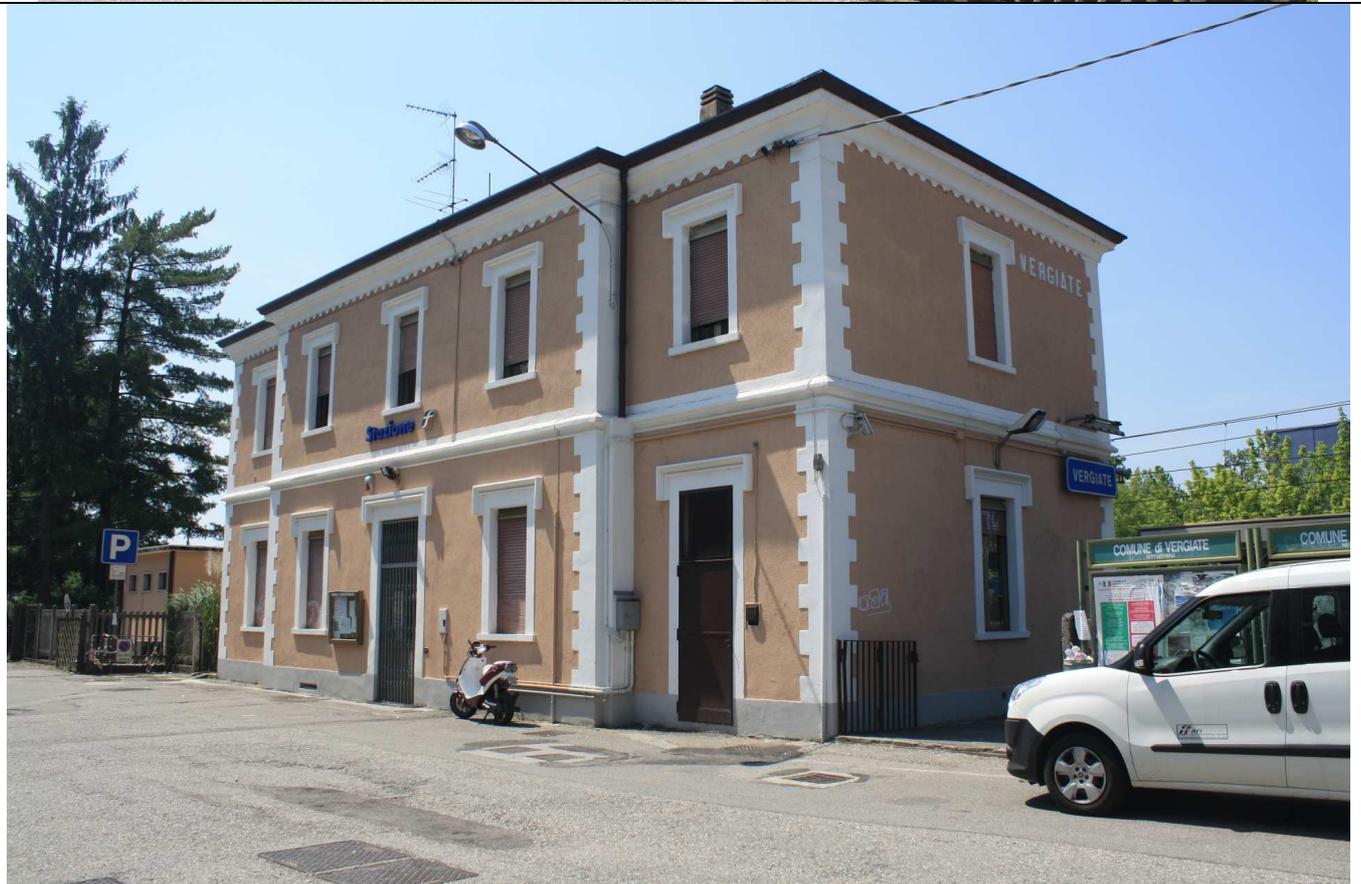
Immagini

Anno di costruzione	1979
Anno ultima ristrutturazione	
Stato conservazione immobile	Sufficiente
Stato conservazione strutture	Sufficiente

Dotazioni qualificanti	Area parcheggi pertinenziale
Servizi integrativi erogati	//
Criticità note	L'edificio si presenta in modeste condizioni manutentive e necessita interventi
Soluzioni progettuali di riqualificazione / potenziamento della struttura	//

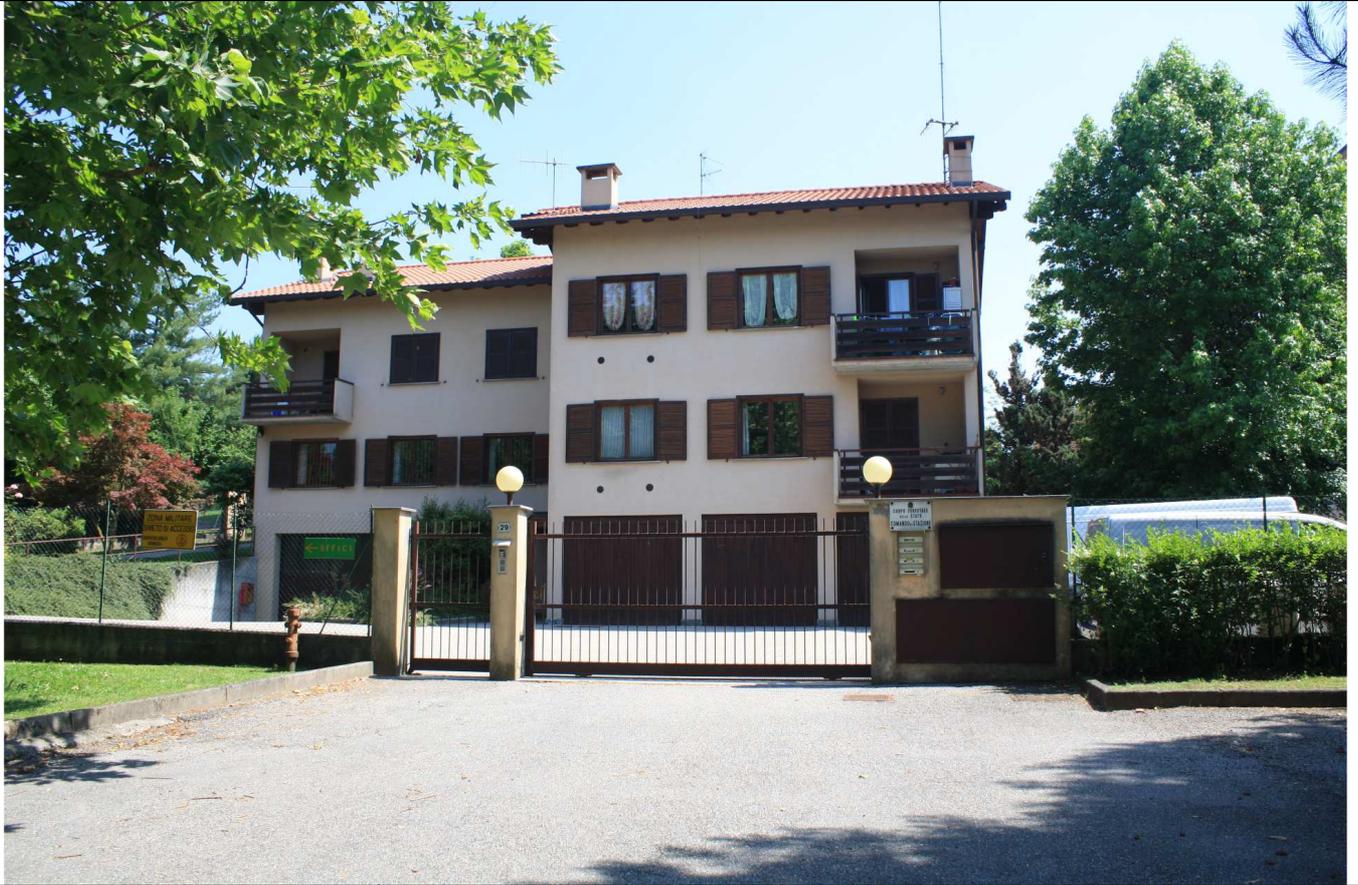
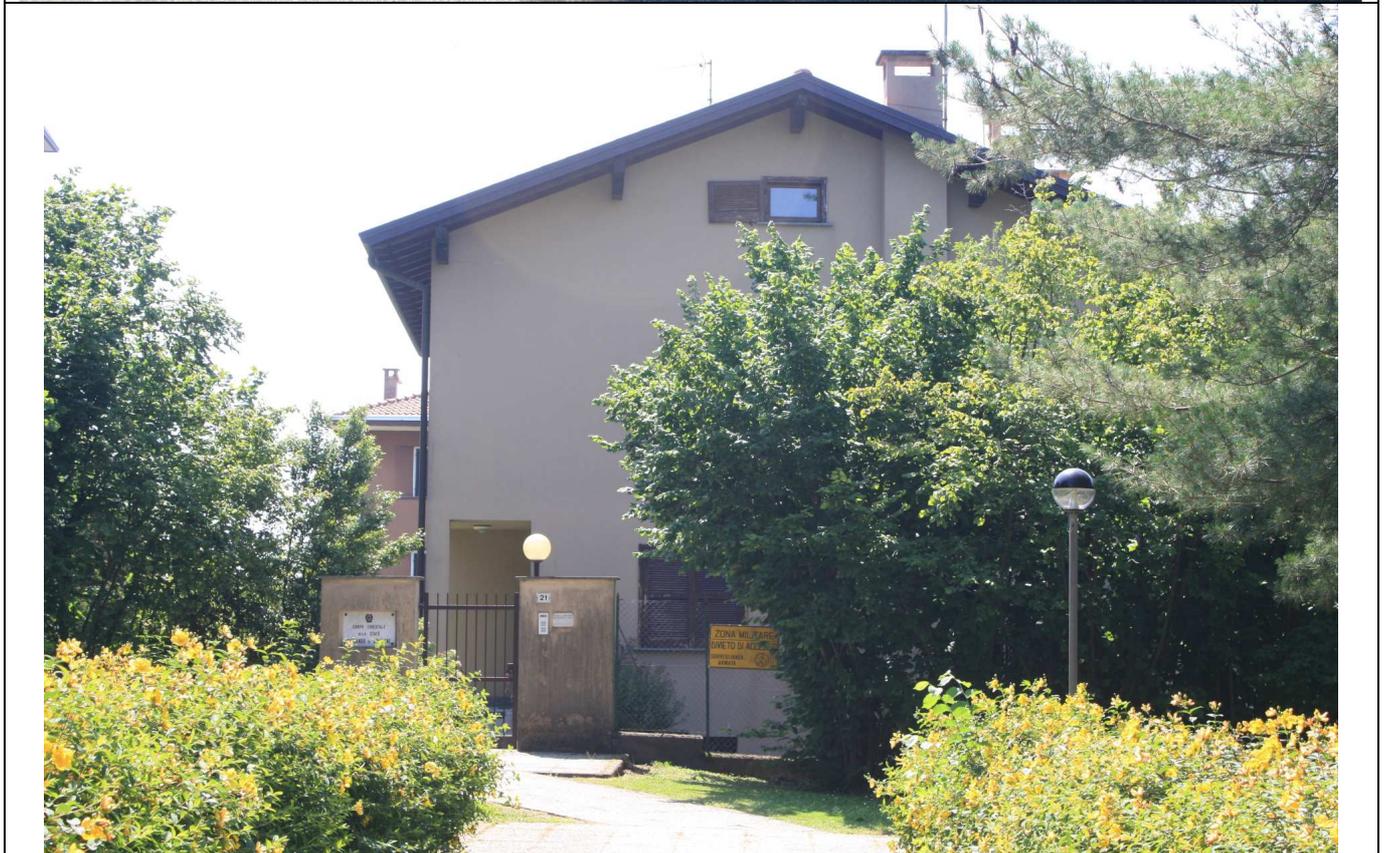
Immagini

Anno di costruzione	
Anno ultima ristrutturazione	
Stato conservazione immobile	Buono
Stato conservazione strutture	Buono

Dotazioni qualificanti	Area verde pertinenziale
Servizi integrativi erogati	//
Criticità note	L'edificio si presenta in buone condizioni manutentive e non necessita interventi
Soluzioni progettuali di riqualificazione / potenziamento della struttura	//

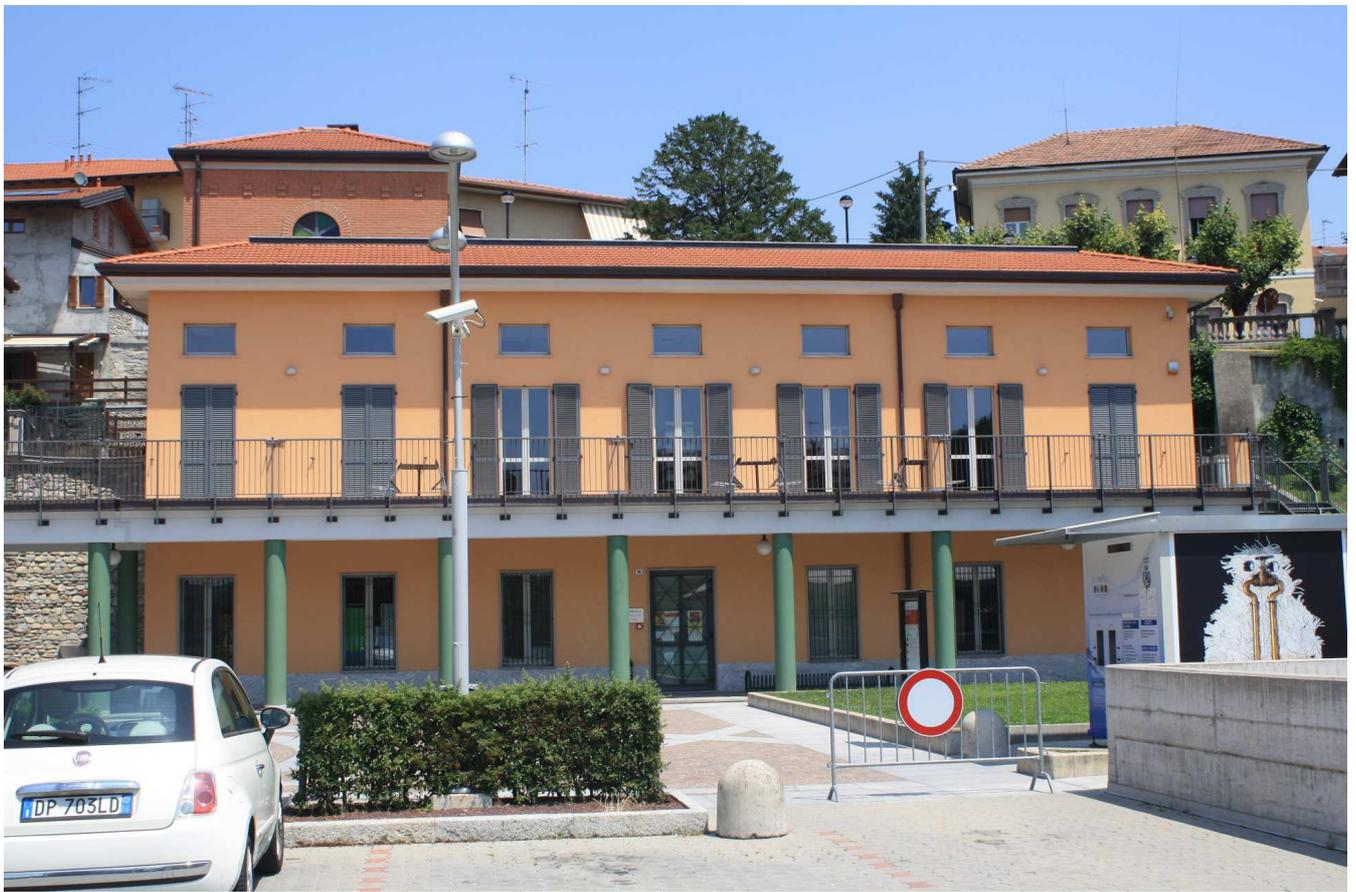
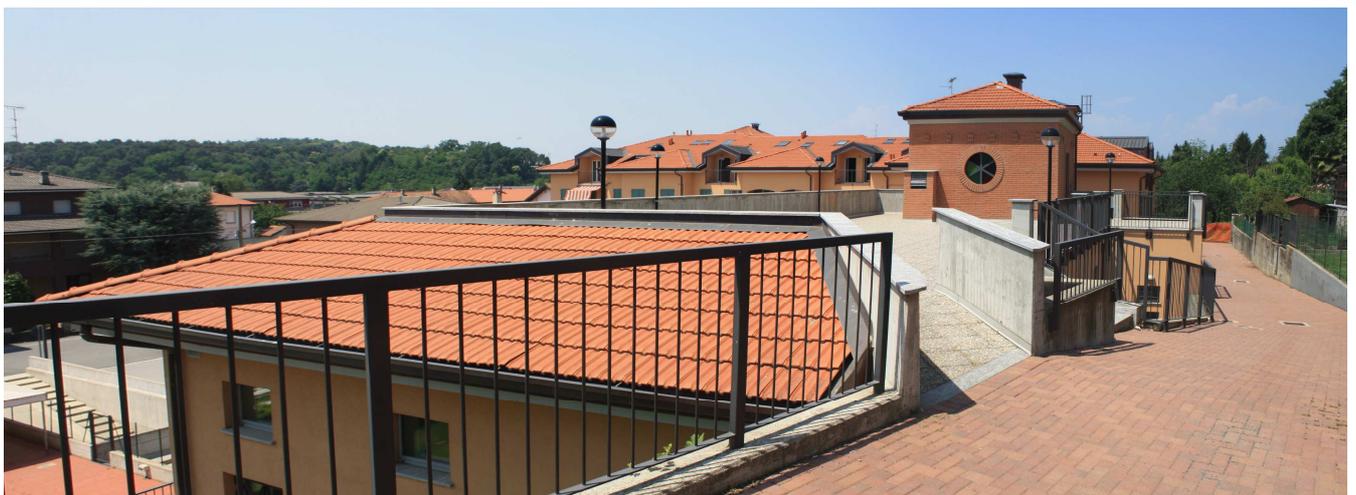
Immagini

Anno ultima ristrutturazione	
Stato conservazione immobile	Buono
Stato conservazione strutture	Buono

Dotazioni qualificanti	
Servizi integrativi erogati	//
Criticità note	L'edificio si presenta in buone condizioni manutentive e non necessita interventi
Soluzioni progettuali di riqualificazione / potenziamento della struttura	//
