COMUNE DI VERGIATE

PIANO DI GOVERNO DEL TERRITORIO

PIANO DEI SERVIZI

SCHEDE DI RILEVAZIONE DEI SERVIZI ESISTENTI

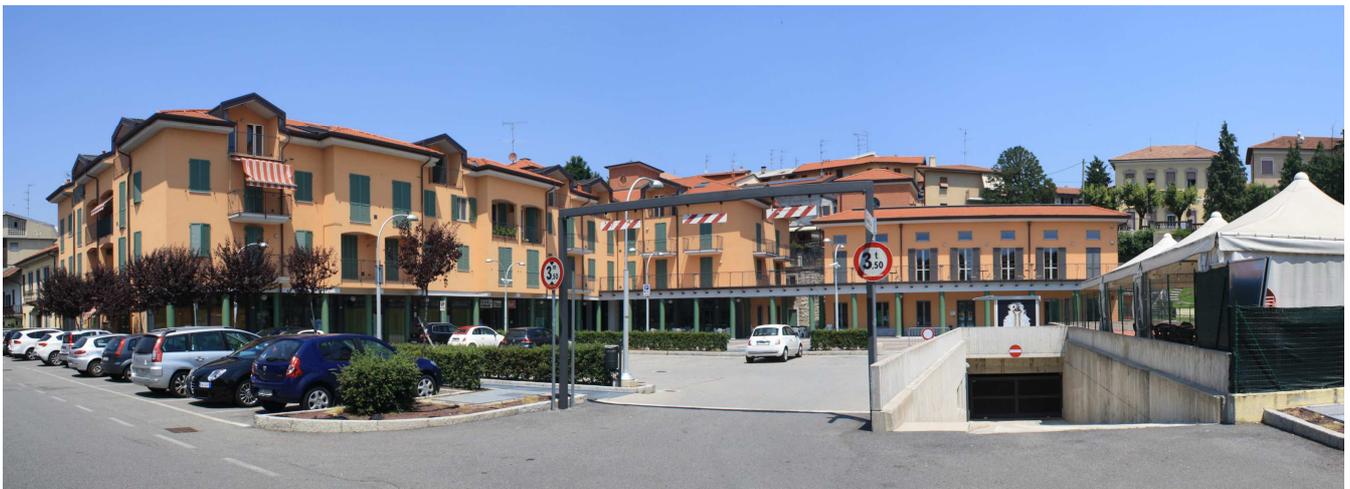
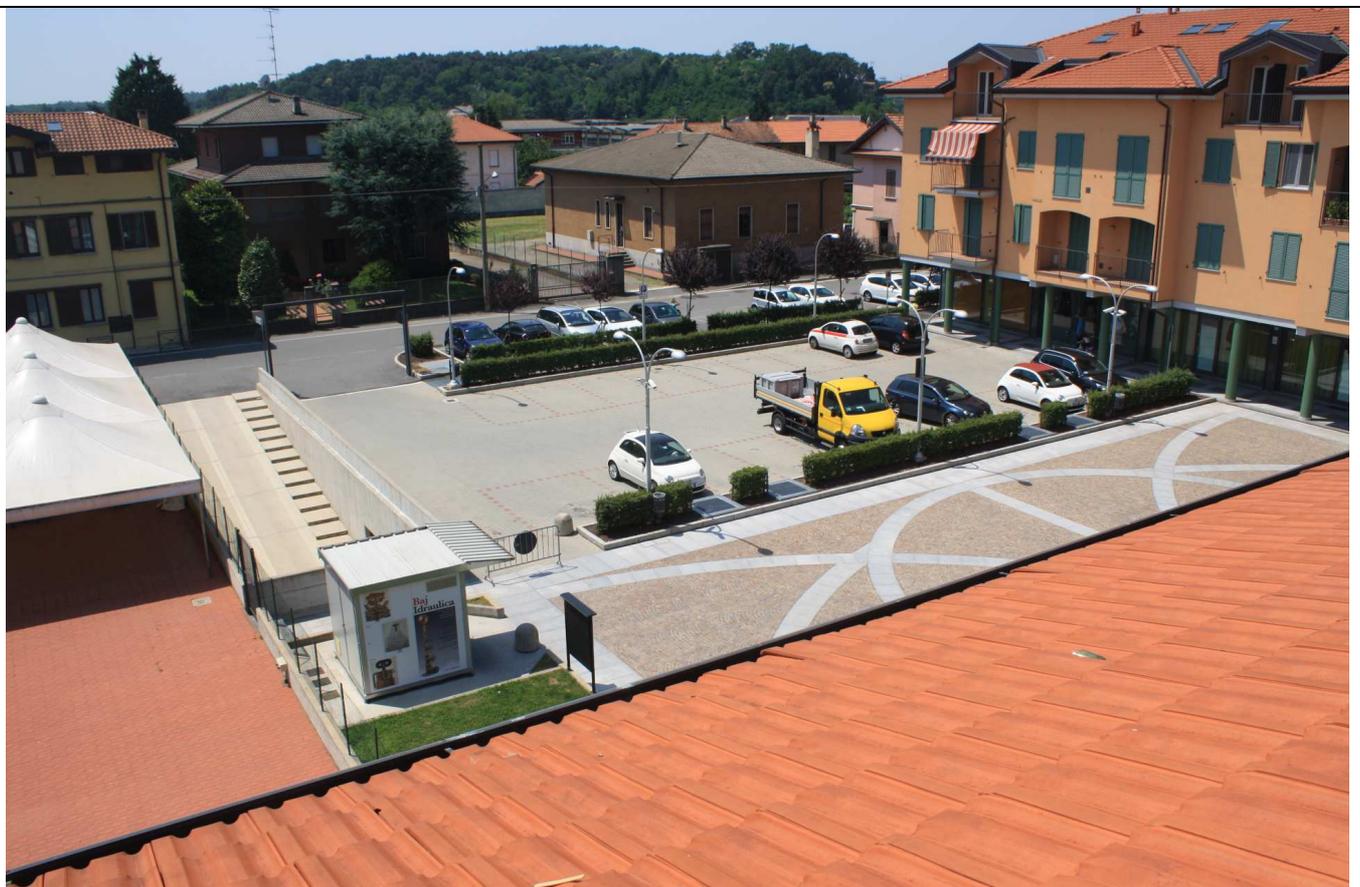
Immagini

Anno di costruzione	
Anno ultima ristrutturazione	
Stato conservazione immobile	Ottimo
Stato conservazione strutture	Ottimo

Dotazioni qualificanti	Area verde pertinenziale
Valutazione sintetica del servizio offerto	
Servizi integrativi erogati	//
Criticità note	La piazza si presenta in ottime condizioni manutentive e non necessita interventi
Soluzioni progettuali di riqualificazione / potenziamento della struttura	//

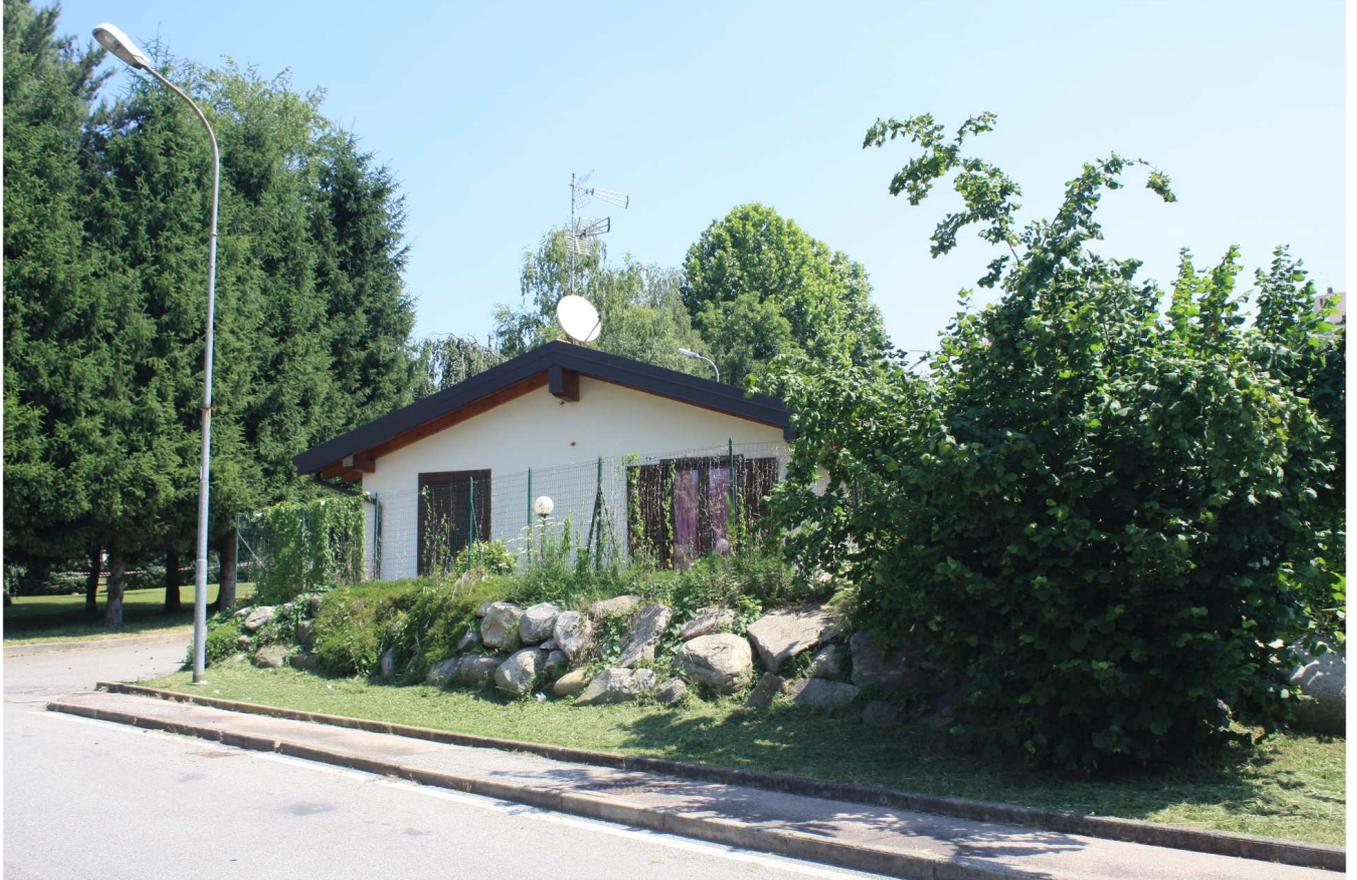
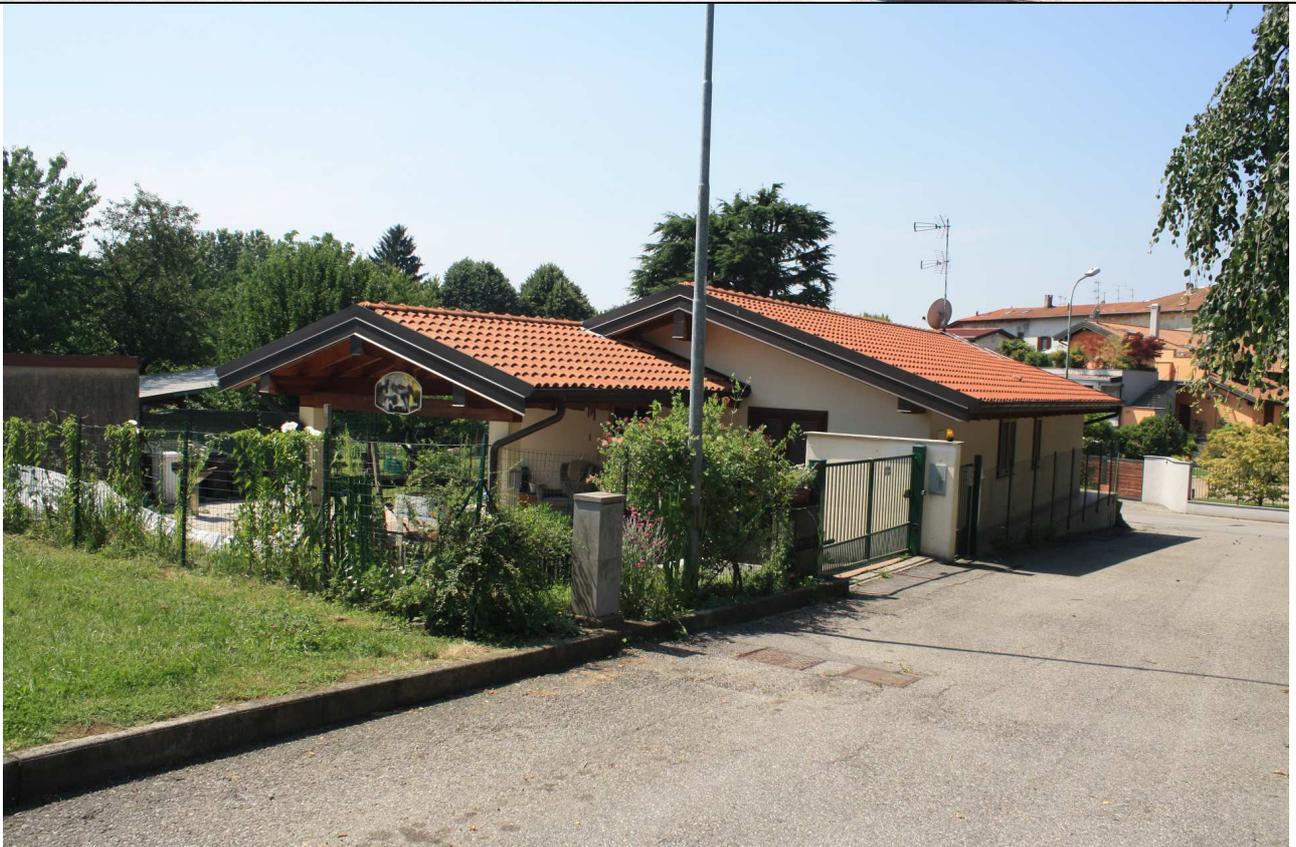
Immagini

Anno di costruzione	2009
Anno ultima ristrutturazione	
Stato conservazione immobile	Buono
Stato conservazione strutture	Buone

Dotazioni qualificanti	Area verde pertinenziale
Valutazione sintetica del servizio offerto	
Servizi integrativi erogati	//
Criticità note	L'edificio si presenta in buone condizioni manutentive e non necessita interventi
Soluzioni progettuali di riqualificazione / potenziamento della struttura	//

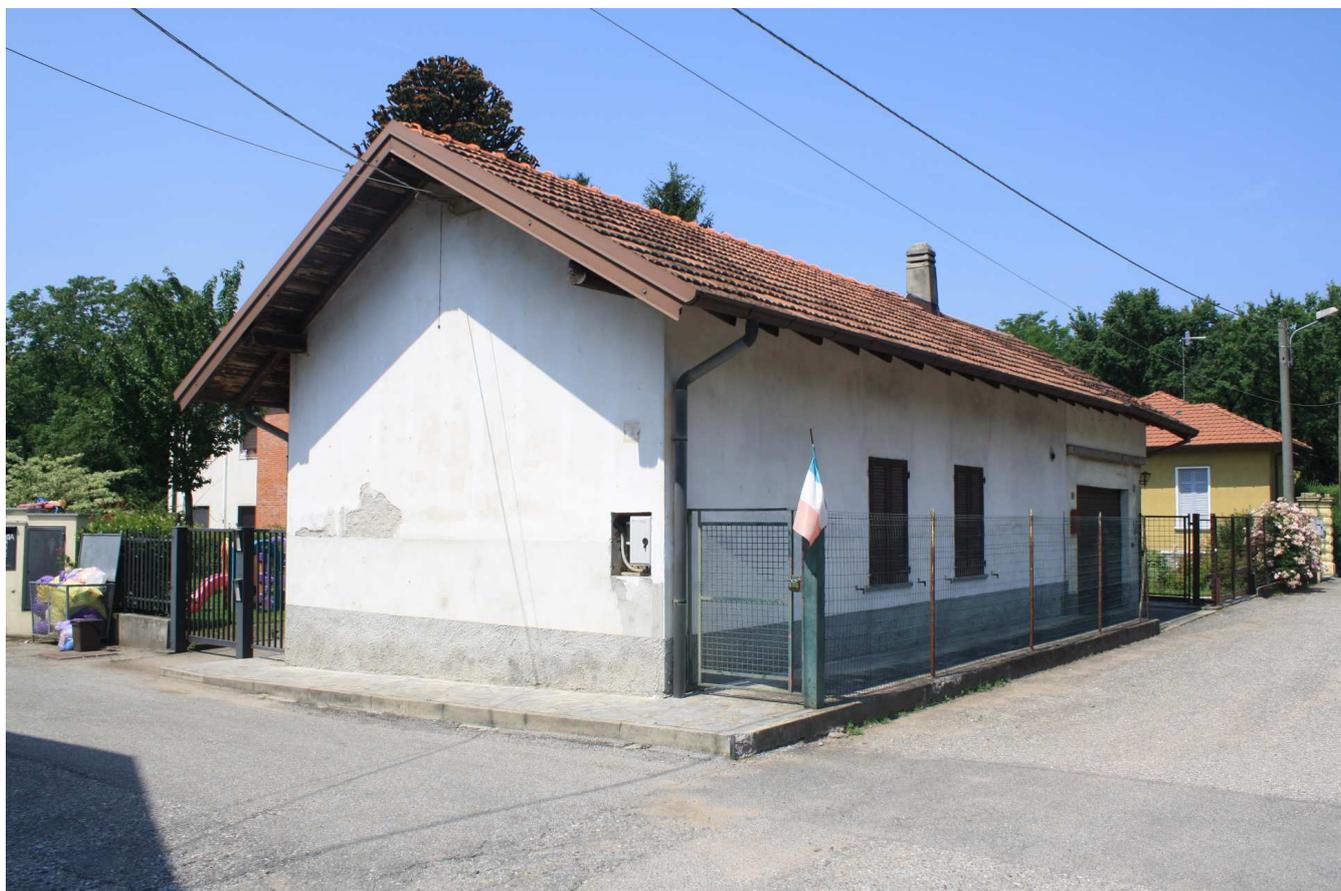
Immagini

Dotazioni qualificanti	Area verde pertinenziale
Servizi integrativi erogati	//
Criticità note	L'edificio si presenta in buone condizioni manutentive e non necessita interventi
Soluzioni progettuali di riqualificazione / potenziamento della struttura	//

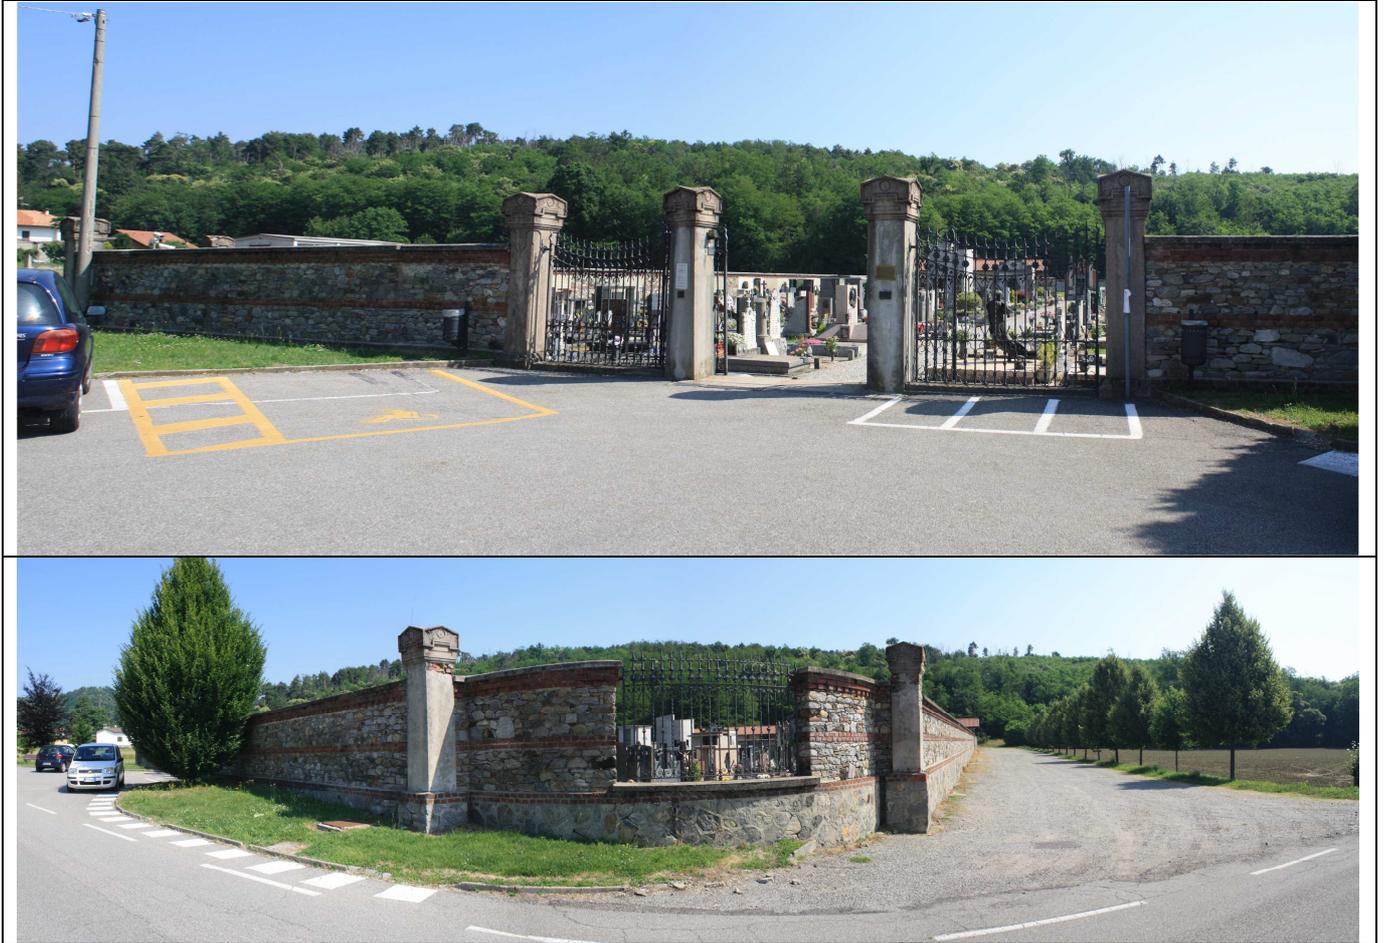
Codice servizio	CIM 4
Tipo servizio	Cimiteri
Nome	Cimitero di Cuirone
Frazione	Cuirone
Indirizzo	Via Cuirone

Anno di costruzione	
Anno ultima ristrutturazione	
Stato conservazione strutture	Buono
Criticità	
Dotazioni qualificanti

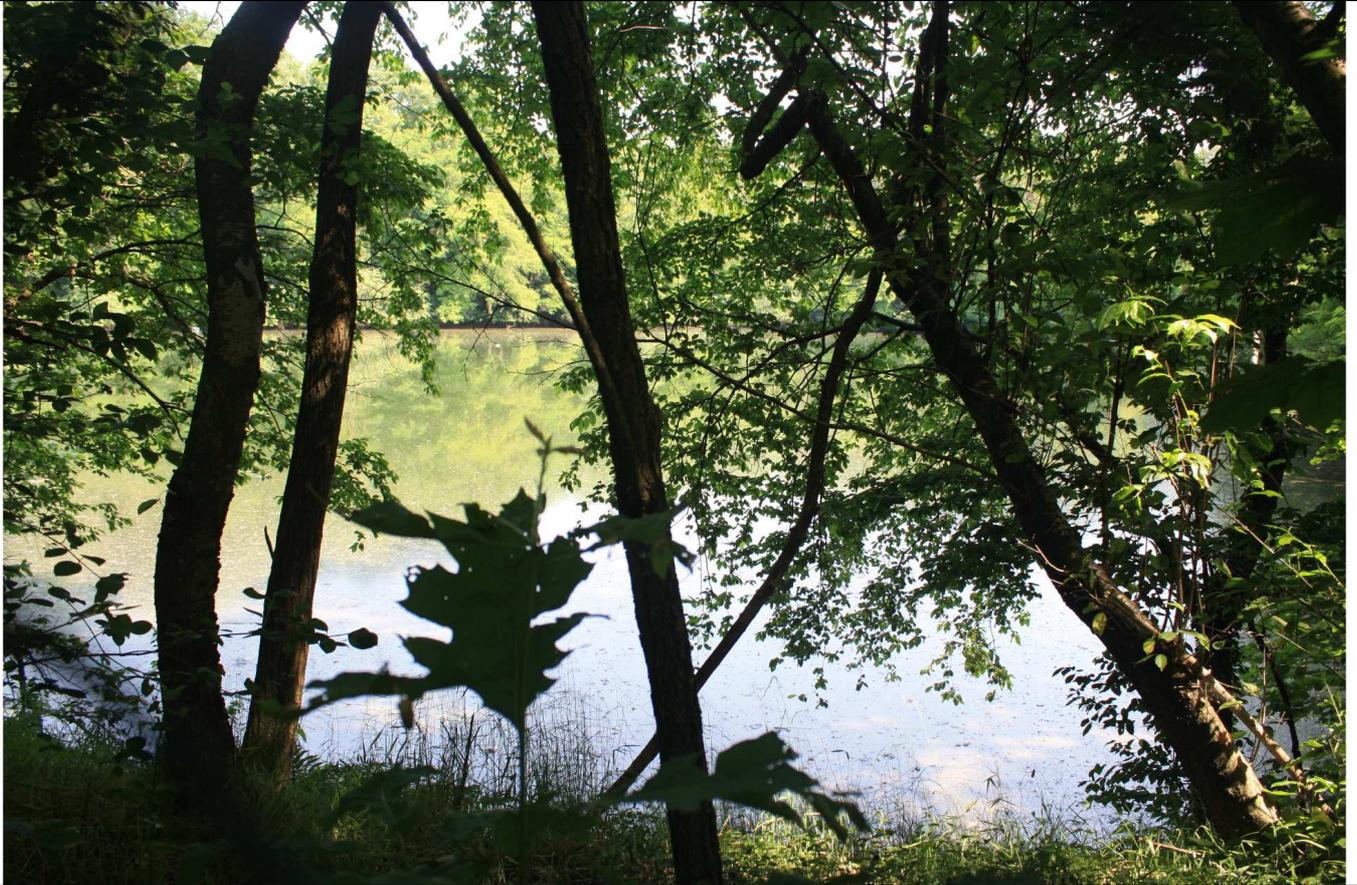
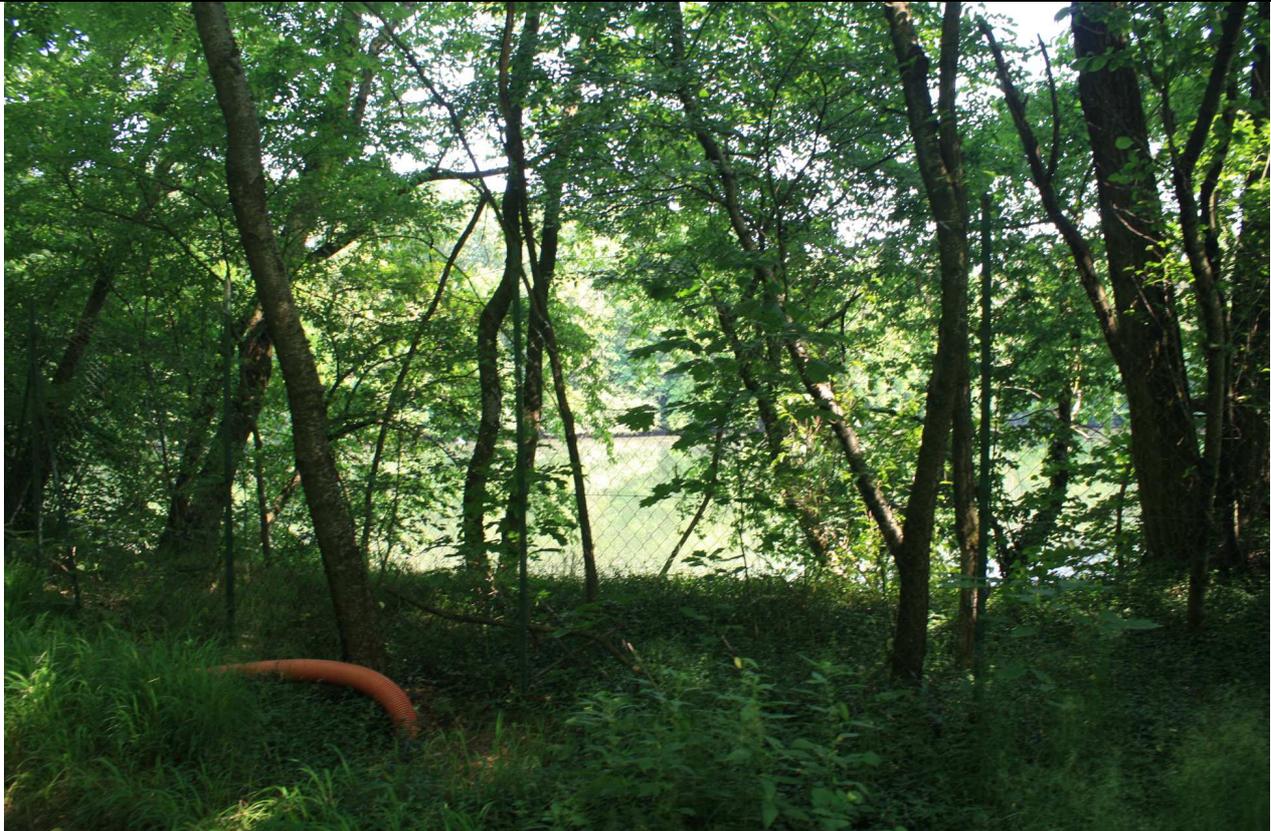
Codice servizio	IT 1
Tipo servizio	Lago artificiale
Nome	Lago Depuratore di Vergiate
Frazione	Vergiate
Indirizzo

Anno di costruzione	
Anno ultima ristrutturazione	
Stato conservazione strutture	Buono
Criticità

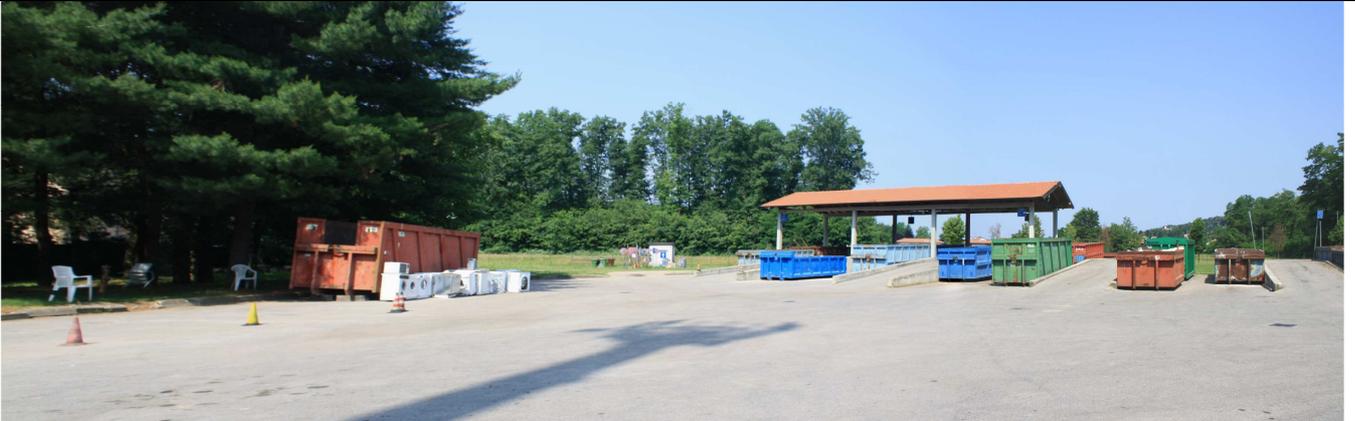
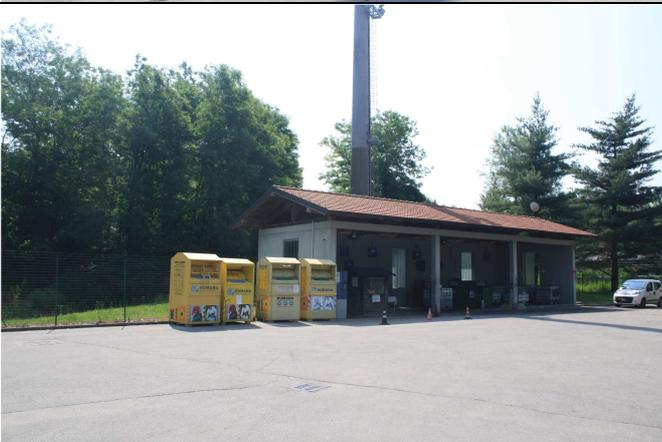
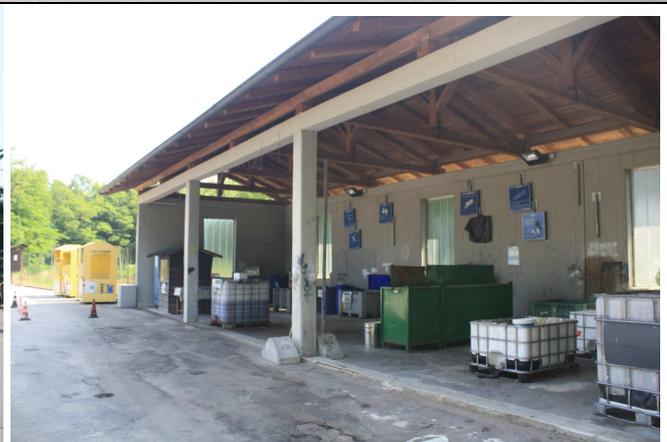
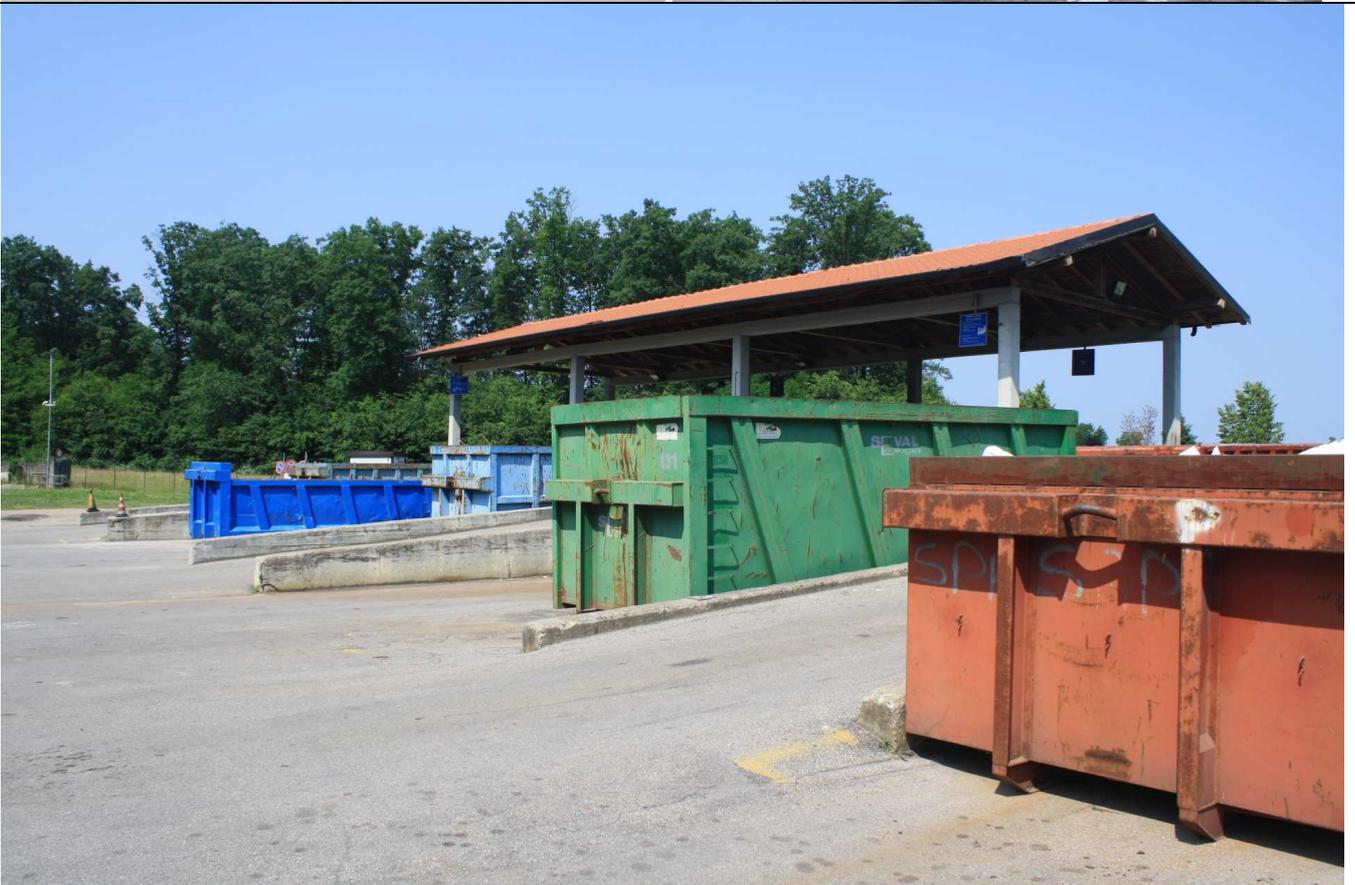
Codice servizio	IT 3
Tipo servizio	Piazzola ecologica
Nome	Isola ecologica
Frazione	Vergiate
Indirizzo	Via S.Aurosia

Anno di costruzione	
Anno ultima ristrutturazione	
Stato conservazione strutture	Buono
Criticità	
Dotazioni qualificanti

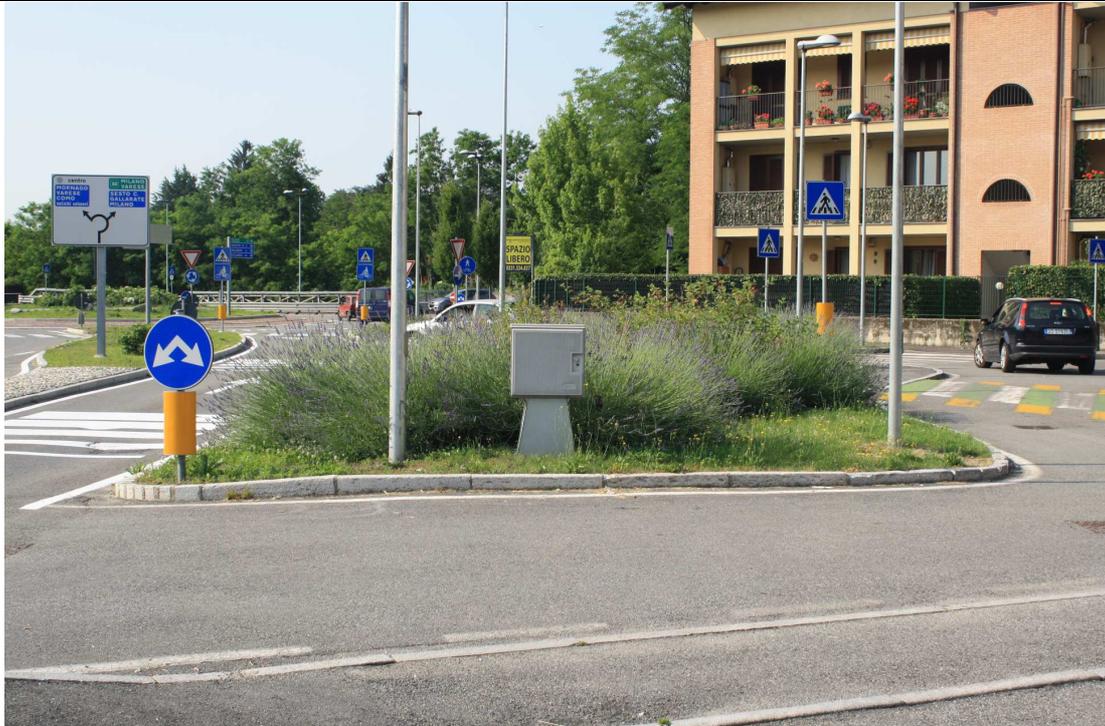
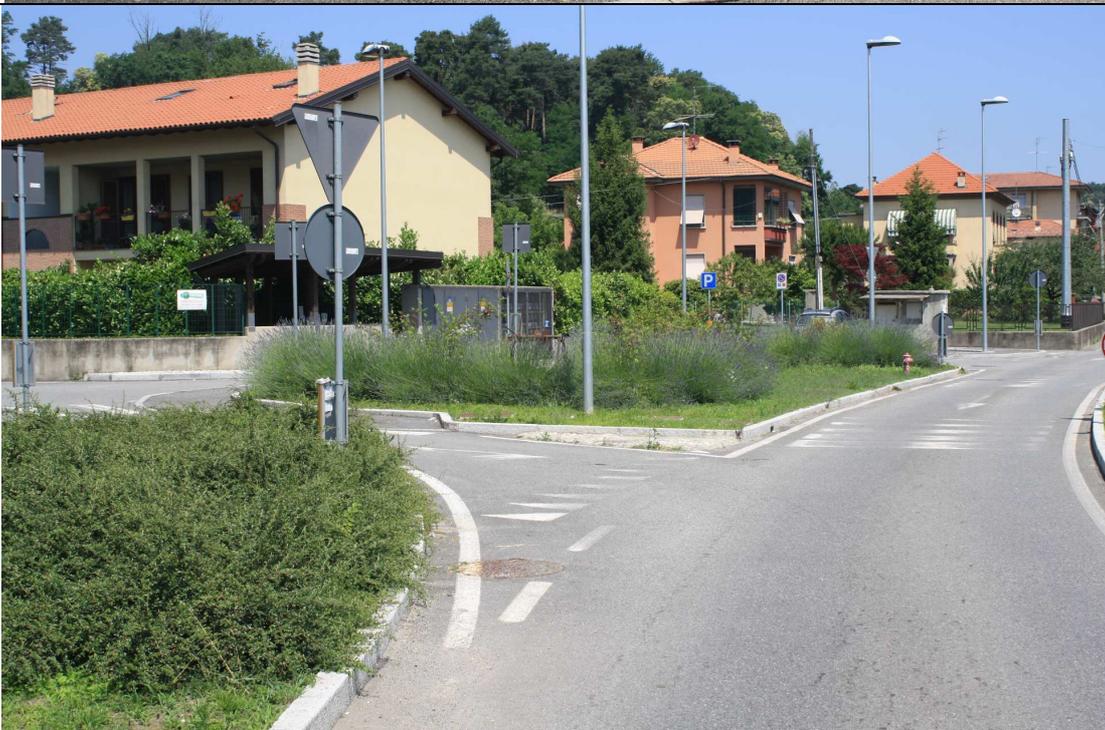
Codice servizio	IT 4
Tipo servizio	Impianto tecnologico
Nome	Stazione di sollevamento
Frazione	Vergiate
Indirizzo	Via Locatelli

Anno di costruzione	
Anno ultima ristrutturazione	
Stato conservazione strutture	Buono
Criticità	
Dotazioni qualificanti

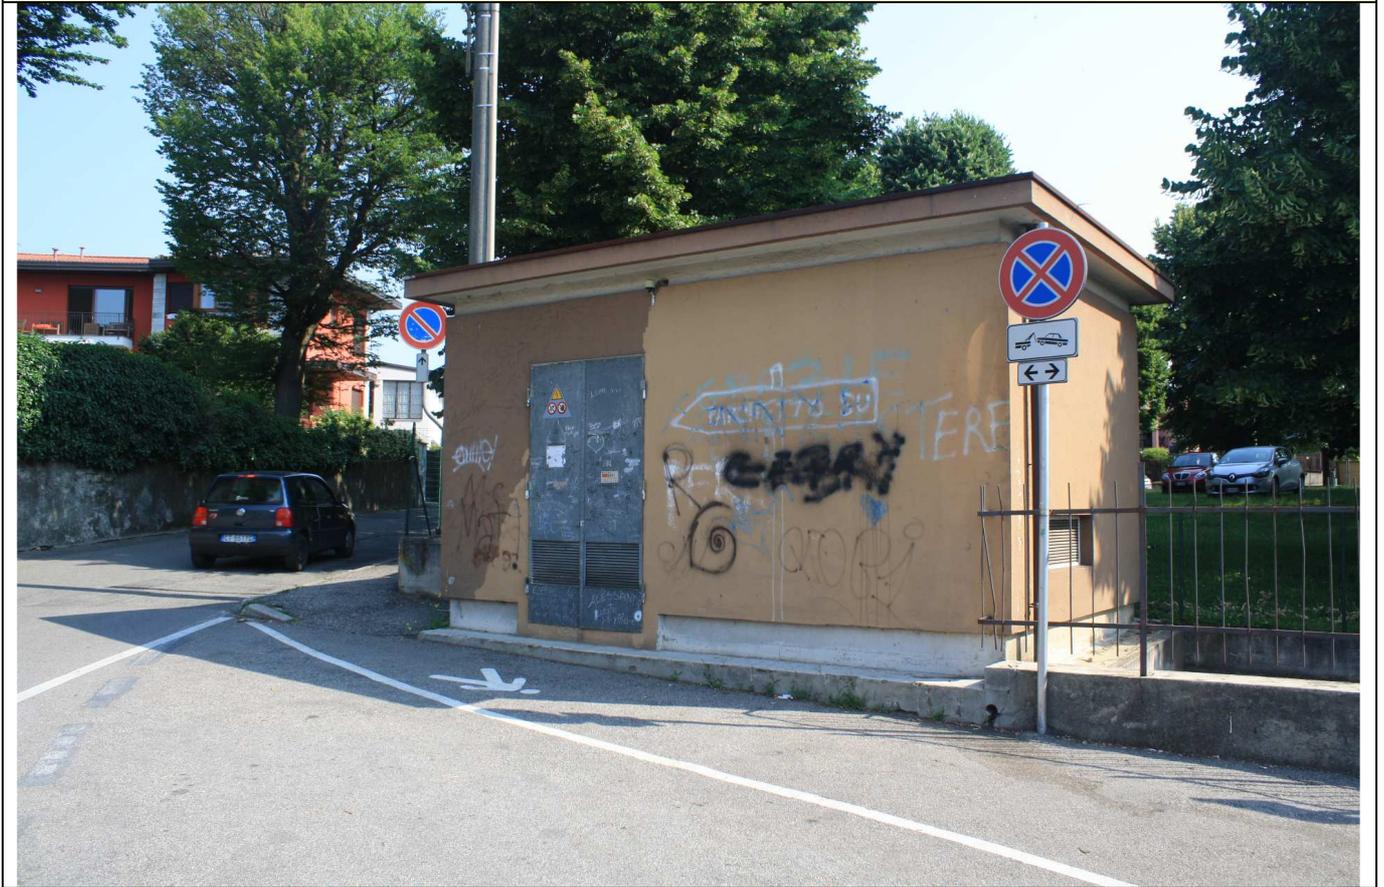
Codice servizio	IT 5
Tipo servizio	Impianto tecnologico
Nome	Cabina Enel
Frazione	Vergiate
Indirizzo	Via Peschiera

Anno di costruzione	
Anno ultima ristrutturazione	
Stato conservazione strutture	Buono
Criticità	
Dotazioni qualificanti

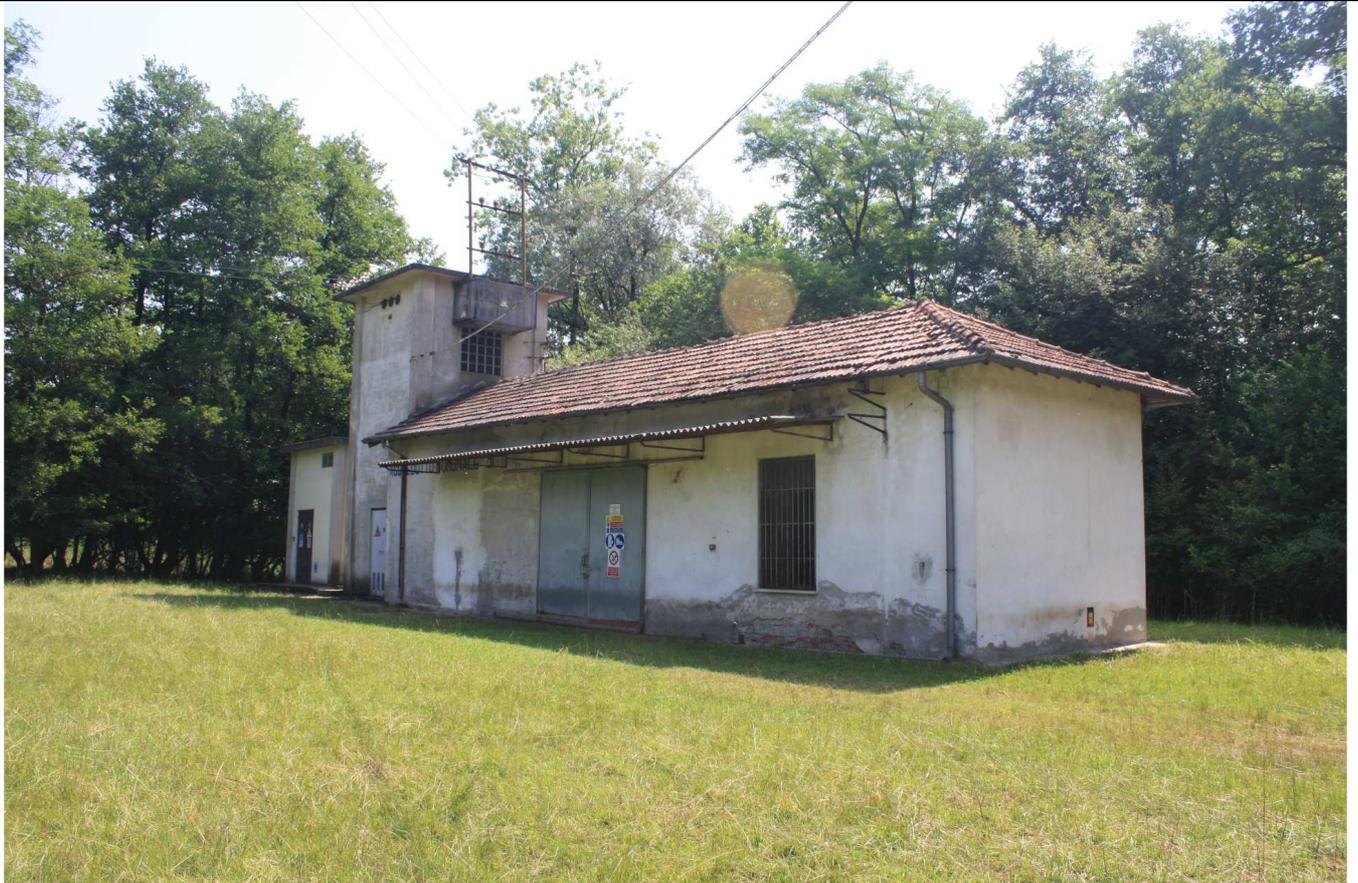
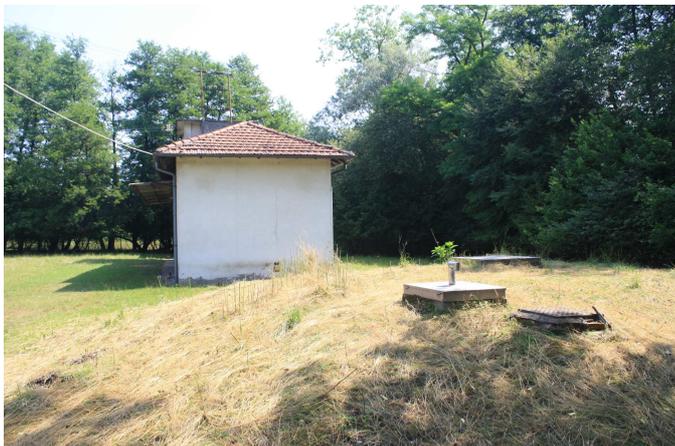
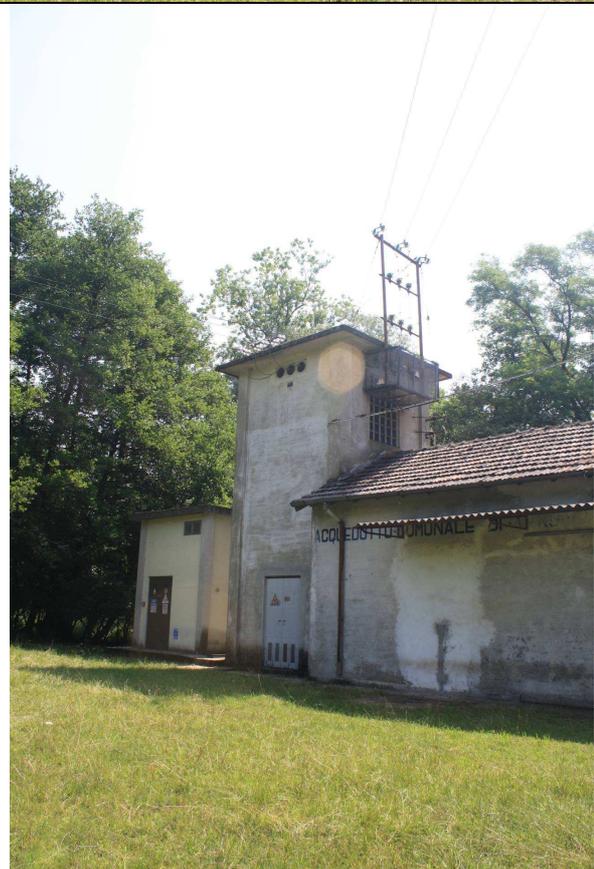
Codice servizio	IT 7
Tipo servizio	Impianto tecnologico
Nome	Sorgente acquedotto
Frazione	Vergiate
Indirizzo	-

Anno di costruzione	
Anno ultima ristrutturazione	
Stato conservazione strutture	Mediocre
Criticità	
Dotazioni qualificanti

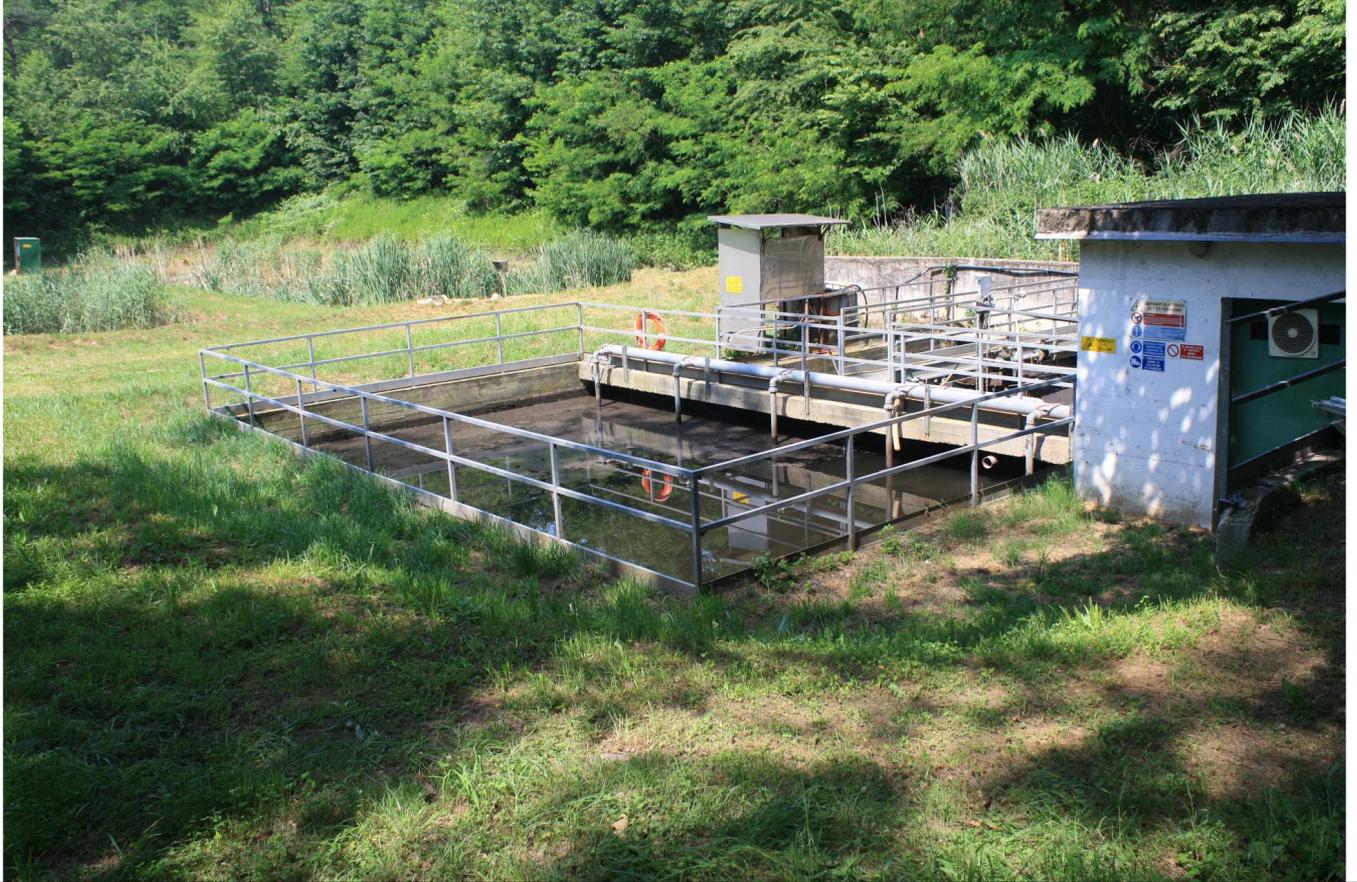
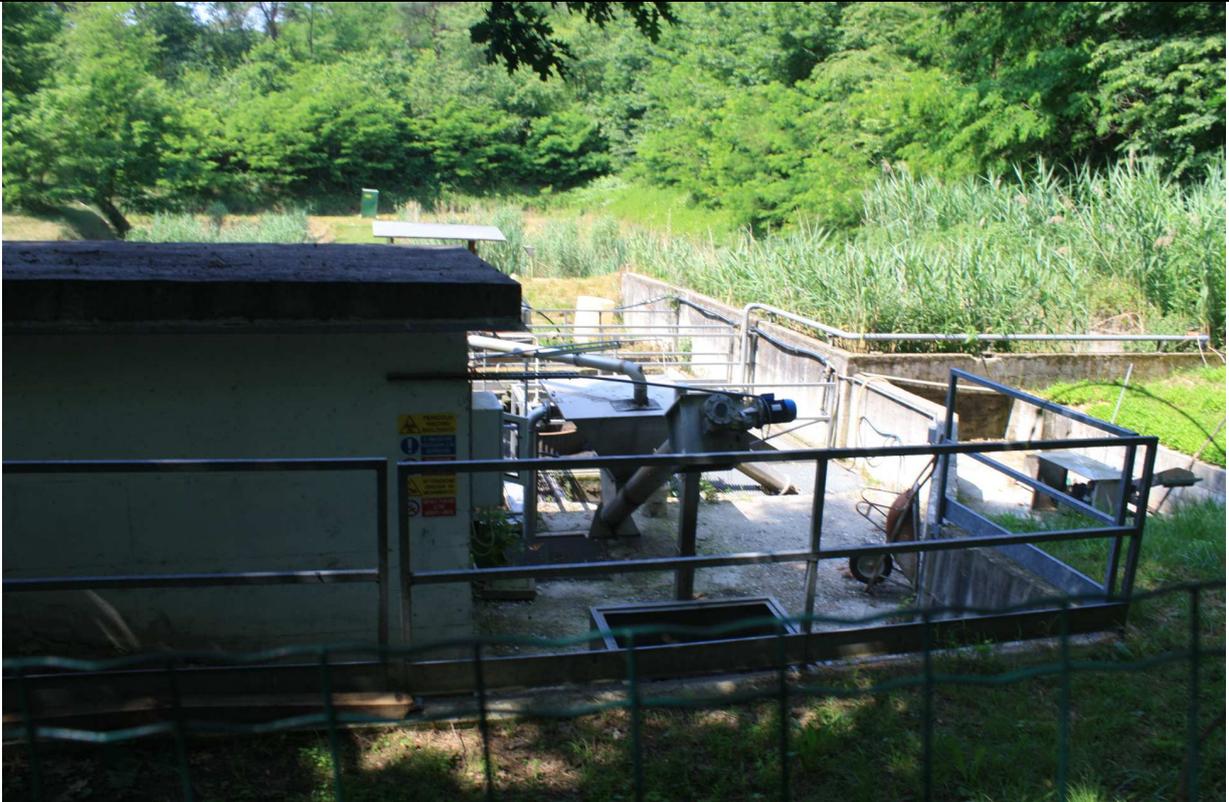
Codice servizio	IT 10
Tipo servizio	Impianto tecnologico
Nome	Depuratore
Frazione	Sesona
Indirizzo

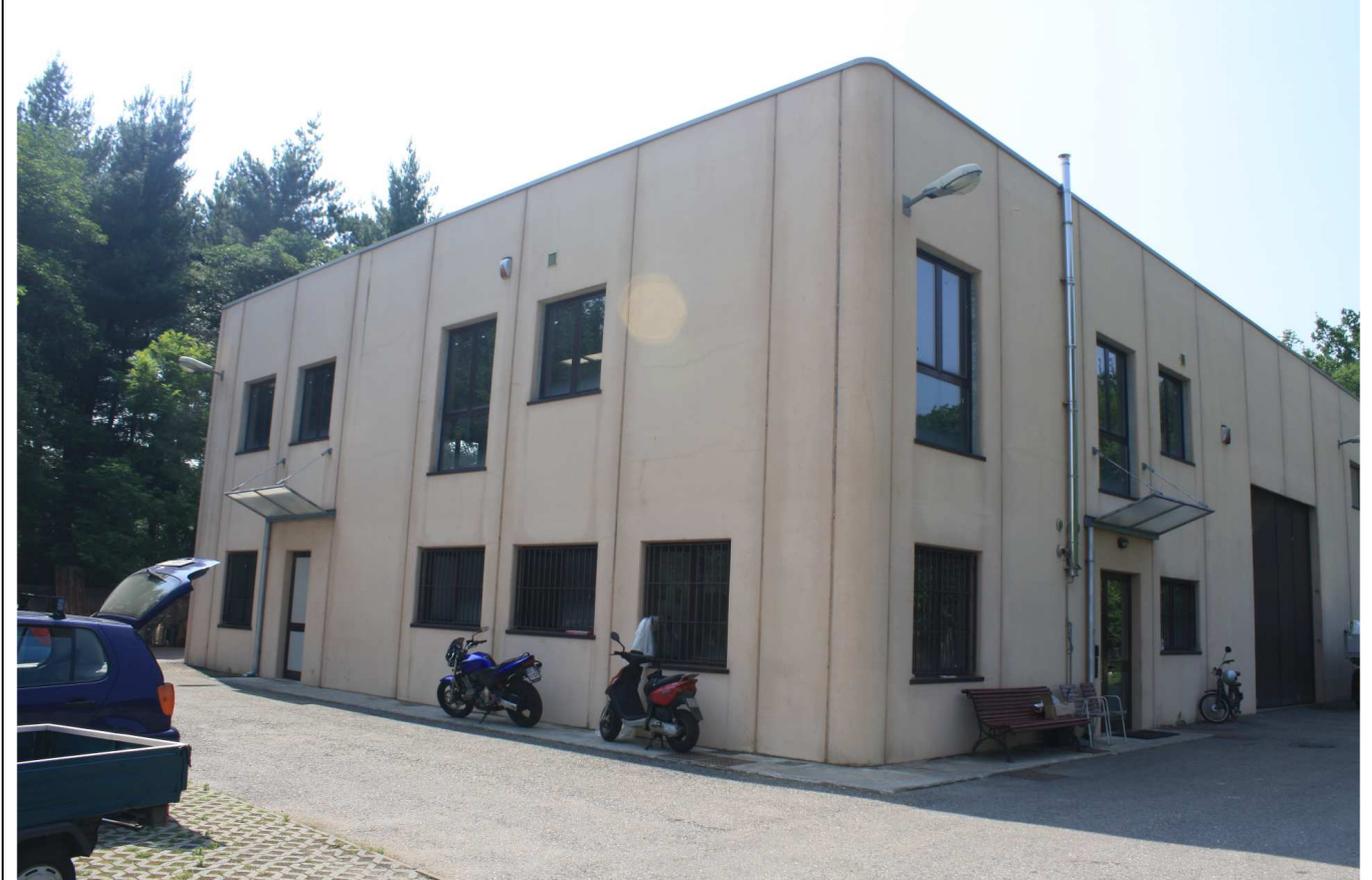
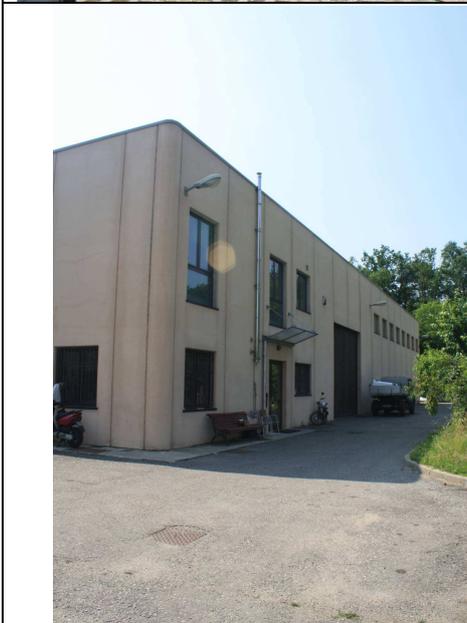
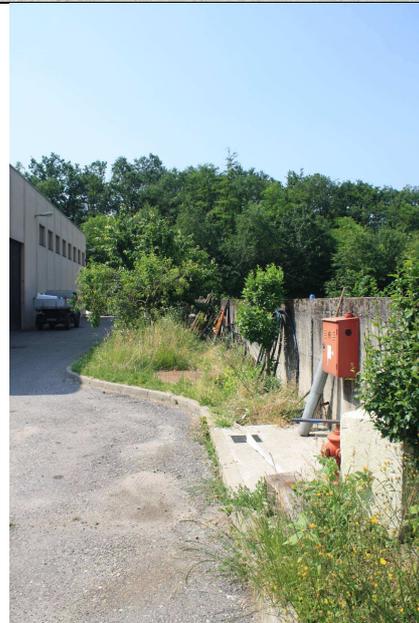
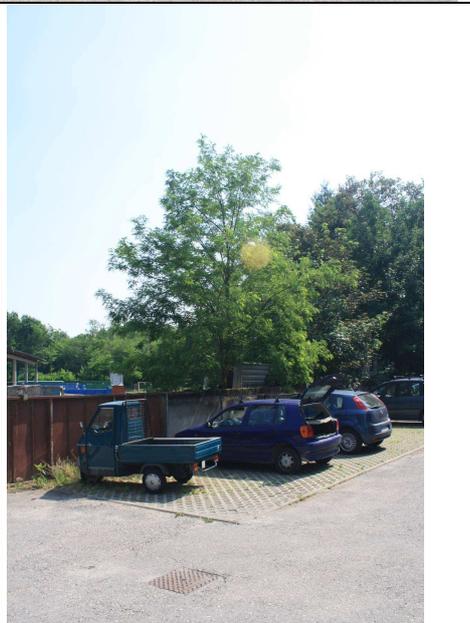
Codice servizio	IT 12
Tipo servizio	Deposito
Nome	Magazzino attrezzi – Deposito comunale
Frazione	Vergiate
Indirizzo	Via S.Aurosia

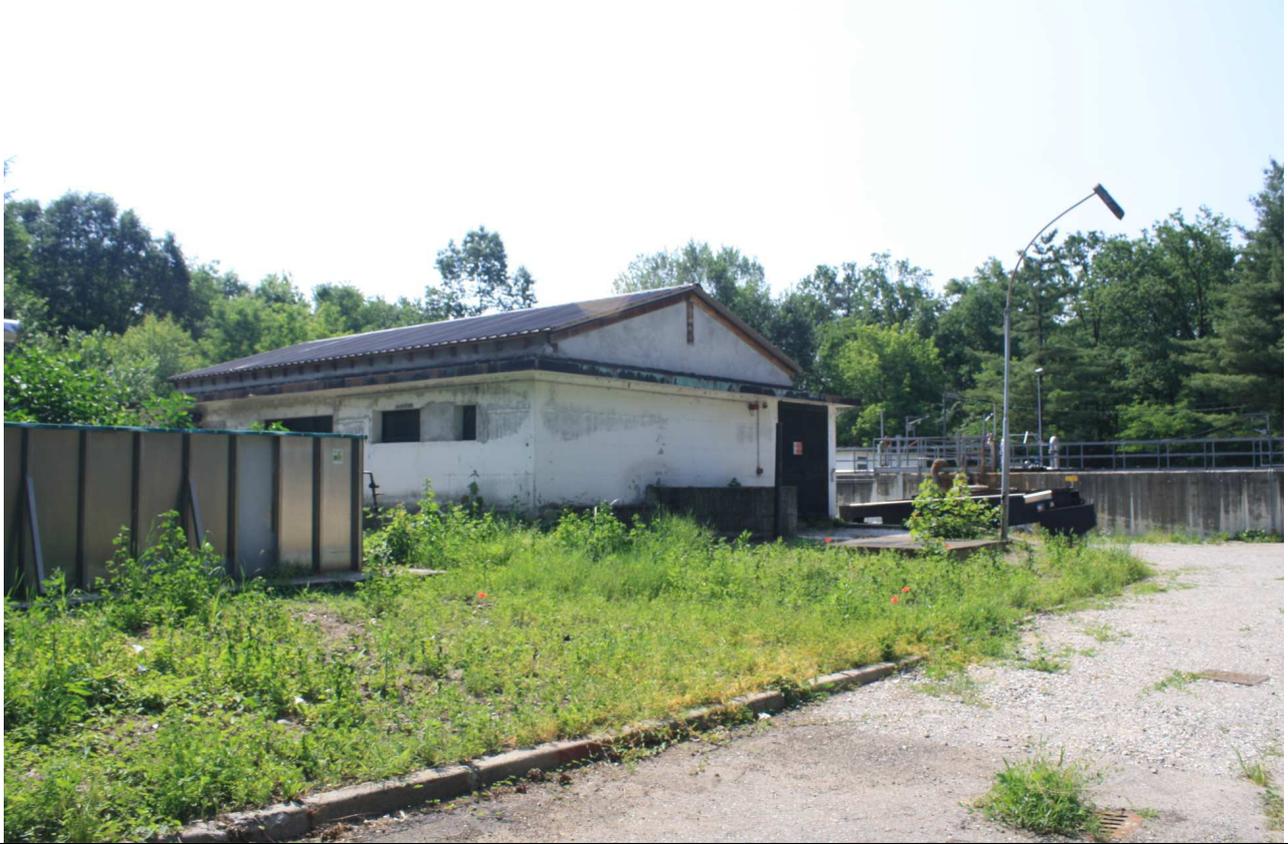
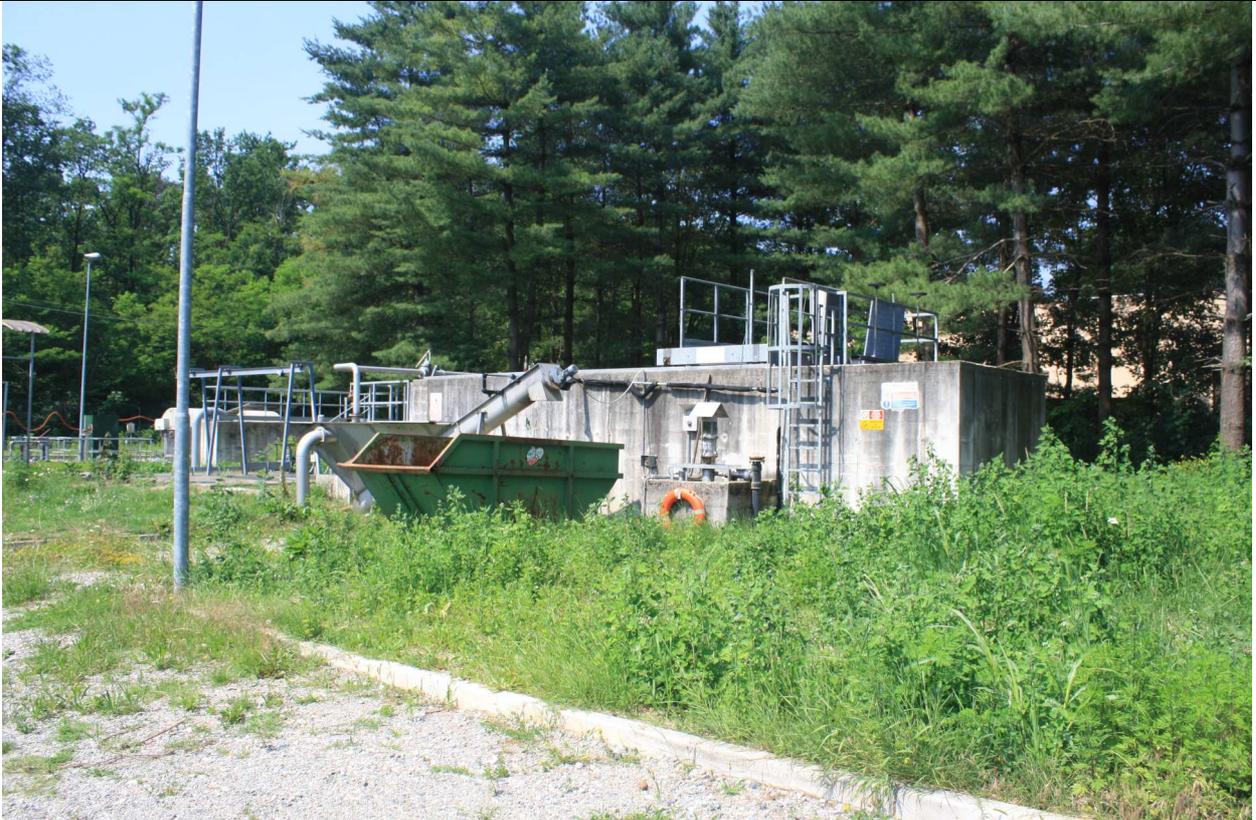
Codice servizio	IT 13
Tipo servizio	Impianto tecnologico
Nome	Depuratore comunale
Frazione	Vergiate
Indirizzo	Via S.Aurosia
