大手産廃業者で行われたワニス除去の検証

2023 年 1 月実施

■ 検証

スズキアルト HA25S のエンジン内部に付着したワニスの除去

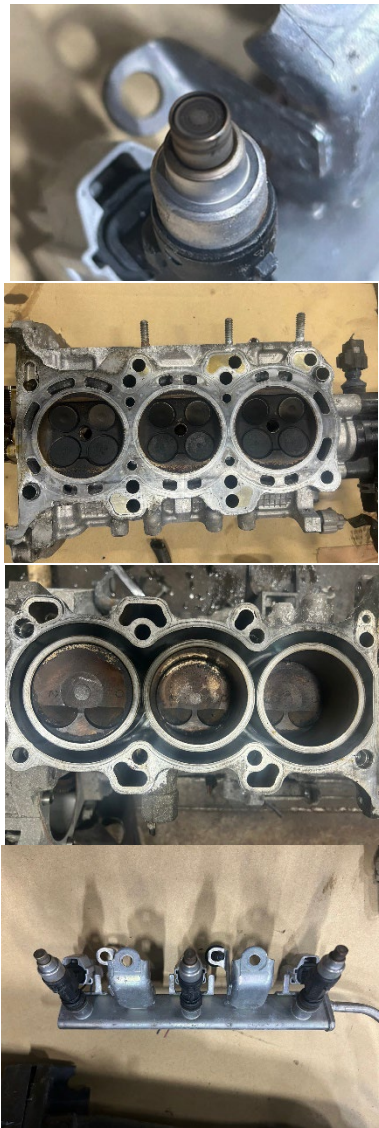
添加前

2 台のスズキアルト HA25S を用意。1 台だけ添加剤をエンジン本体に 10ml、燃料に 10ml を入れて 5 分間アイドリングする。

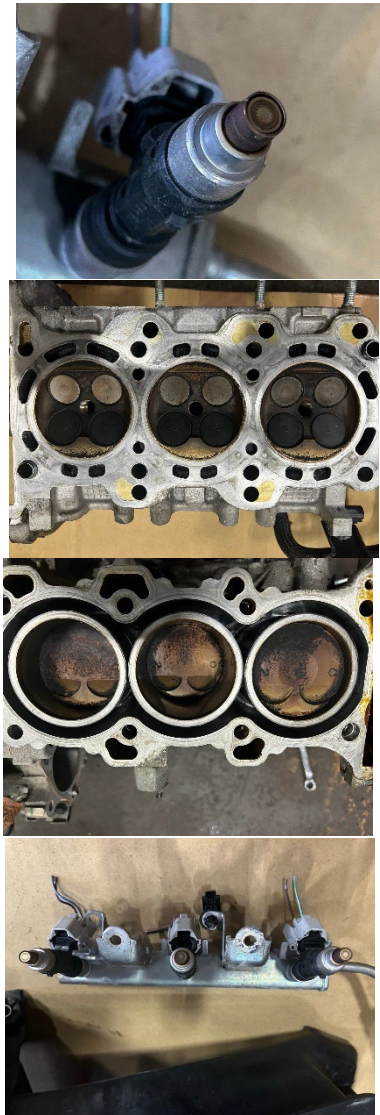
添加後

| 結論 | インジェクター周りのワニスは除去されている。 |
| | ピストン上面のスラッジも減少している |
