## 2026年9月号 庫裏補強工事第2弾 ブレイスの取り付け

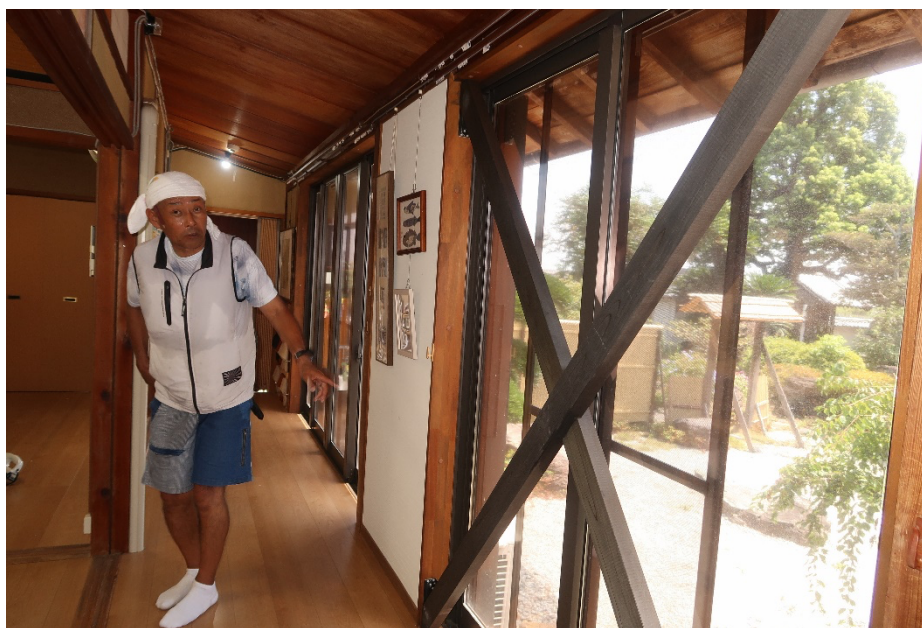
★8月22日（日）、大工で防災士の横江恵納（えな）さんによる、ブレイスの取り付け作業を行いました。安泉寺の庫裏は私が二十歳のころには完成していましたから、築約60年近くを数えます。内部はその時の事情に応じて、ずいぶんリフォームを施しました。お茶所はフローリングにして建具を取り払い、大勢の方々がテーブルでお茶を飲んでいただけるようにしました。

◆しかし、各部屋はほとんどが襖と障子で仕切られているので、耐震性はきわめて低く、補強をすることが急務と思われます。今回は、南向きのサッシに飛散防止のフィルムを貼りました。第2弾はプレハブなどでお馴染みのブレイスという、たすき掛けの補強材を取り付ける作業です。皆さんに見て頂けるようにと、わざとサッシの枠に内側から取り付けることにしました。

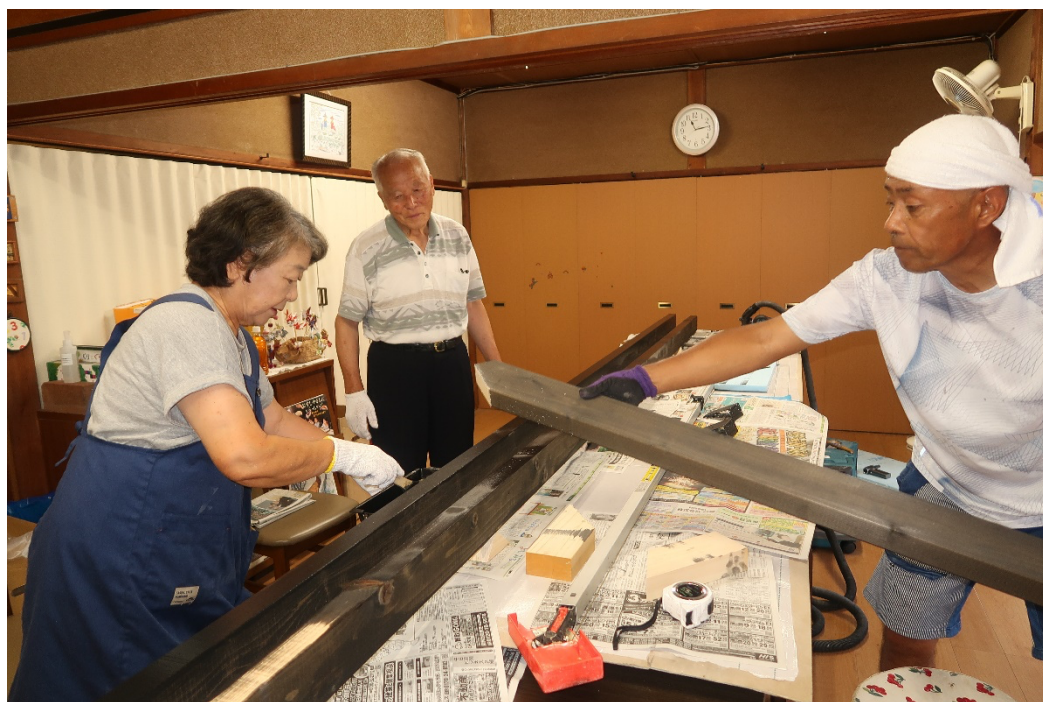
◆横江さんは、金属の金具の代わりに、ヒノキ材を組み込む方法をとってくれました。材料費はうんと安くなります。

私たちが塗装を手伝って、写真のように、数時間で堅牢無比の素晴らしいブレイスが完成しました。◆いずれ数か所にこれを施し、次は柱に沿って、コンパネを打ち付け、さらに補強を試みる予定です。安泉寺が先陣を切って、実用本位の廉価な耐震補強対策を施します。皆様、是非ご覧ください！
