Protokol o měření hluku č. PM-2020/09-6

Hluk v mimopracovním prostředí

Měřeným zdrojem hluku byla venkovní jednotka tepelného čerpadla (IVT AIR X90) posuzovaného rodinného domu. Jedná se o ustálený hluk, který bude v provozu v denní i noční době. Měření probíhalo při maximálním výkonu tepelného čerpadla.

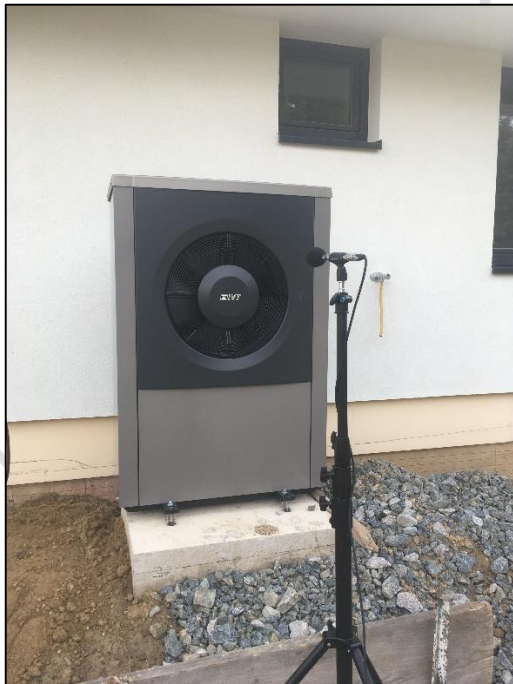
Měřicí místo M1 bylo zvoleno ve vzdálenosti 1 m od posuzovaného zdroje hluku – venkovní jednotky TČ. Venkovní jednotka je umístěna při severní fasádě. Měřicí mikrofon upevněn do stativu ve výšce 1,5 m nad terénem a orientován směrem ke zdroji hluku.

Obr. 3 Pohled na TČ a měřicí místo M1

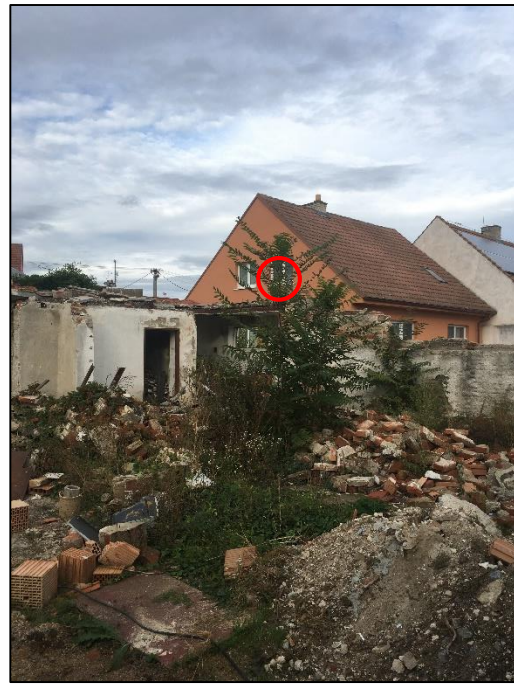
Měřicí místo M2 bylo zvoleno v nejexponovanějším CHVePS od posuzovaného zdroje hluku. Jedná se o okno ve 2.NP nedalekého rodinného domu na adrese [REDACTED]. Měřicí místo se nachází ve vzdálenosti cca 23 m od tepelného čerpadla. Měřicí mikrofon byl umístěn na stativu ve výšce cca 5 m ve vzdálenosti 1,5 m od přilehlé fasády. Mezi zdrojem hluku a měřicím místem se nachází zeď o výšce cca 2 m.

Obr. 4: Pohled na měřicí místo M2 od TČ
