**Кільцевий маршрут № 1.**  
**5 мк-он, м.Чорноморськ,**  
**пр-т Миру, вул.Лазурна, вул. Паркова,**  
**вул. Захисників України**

**Кількісні показники маршруту №1**

**Висновки: маршруту №1 - частково бар'єрний.**

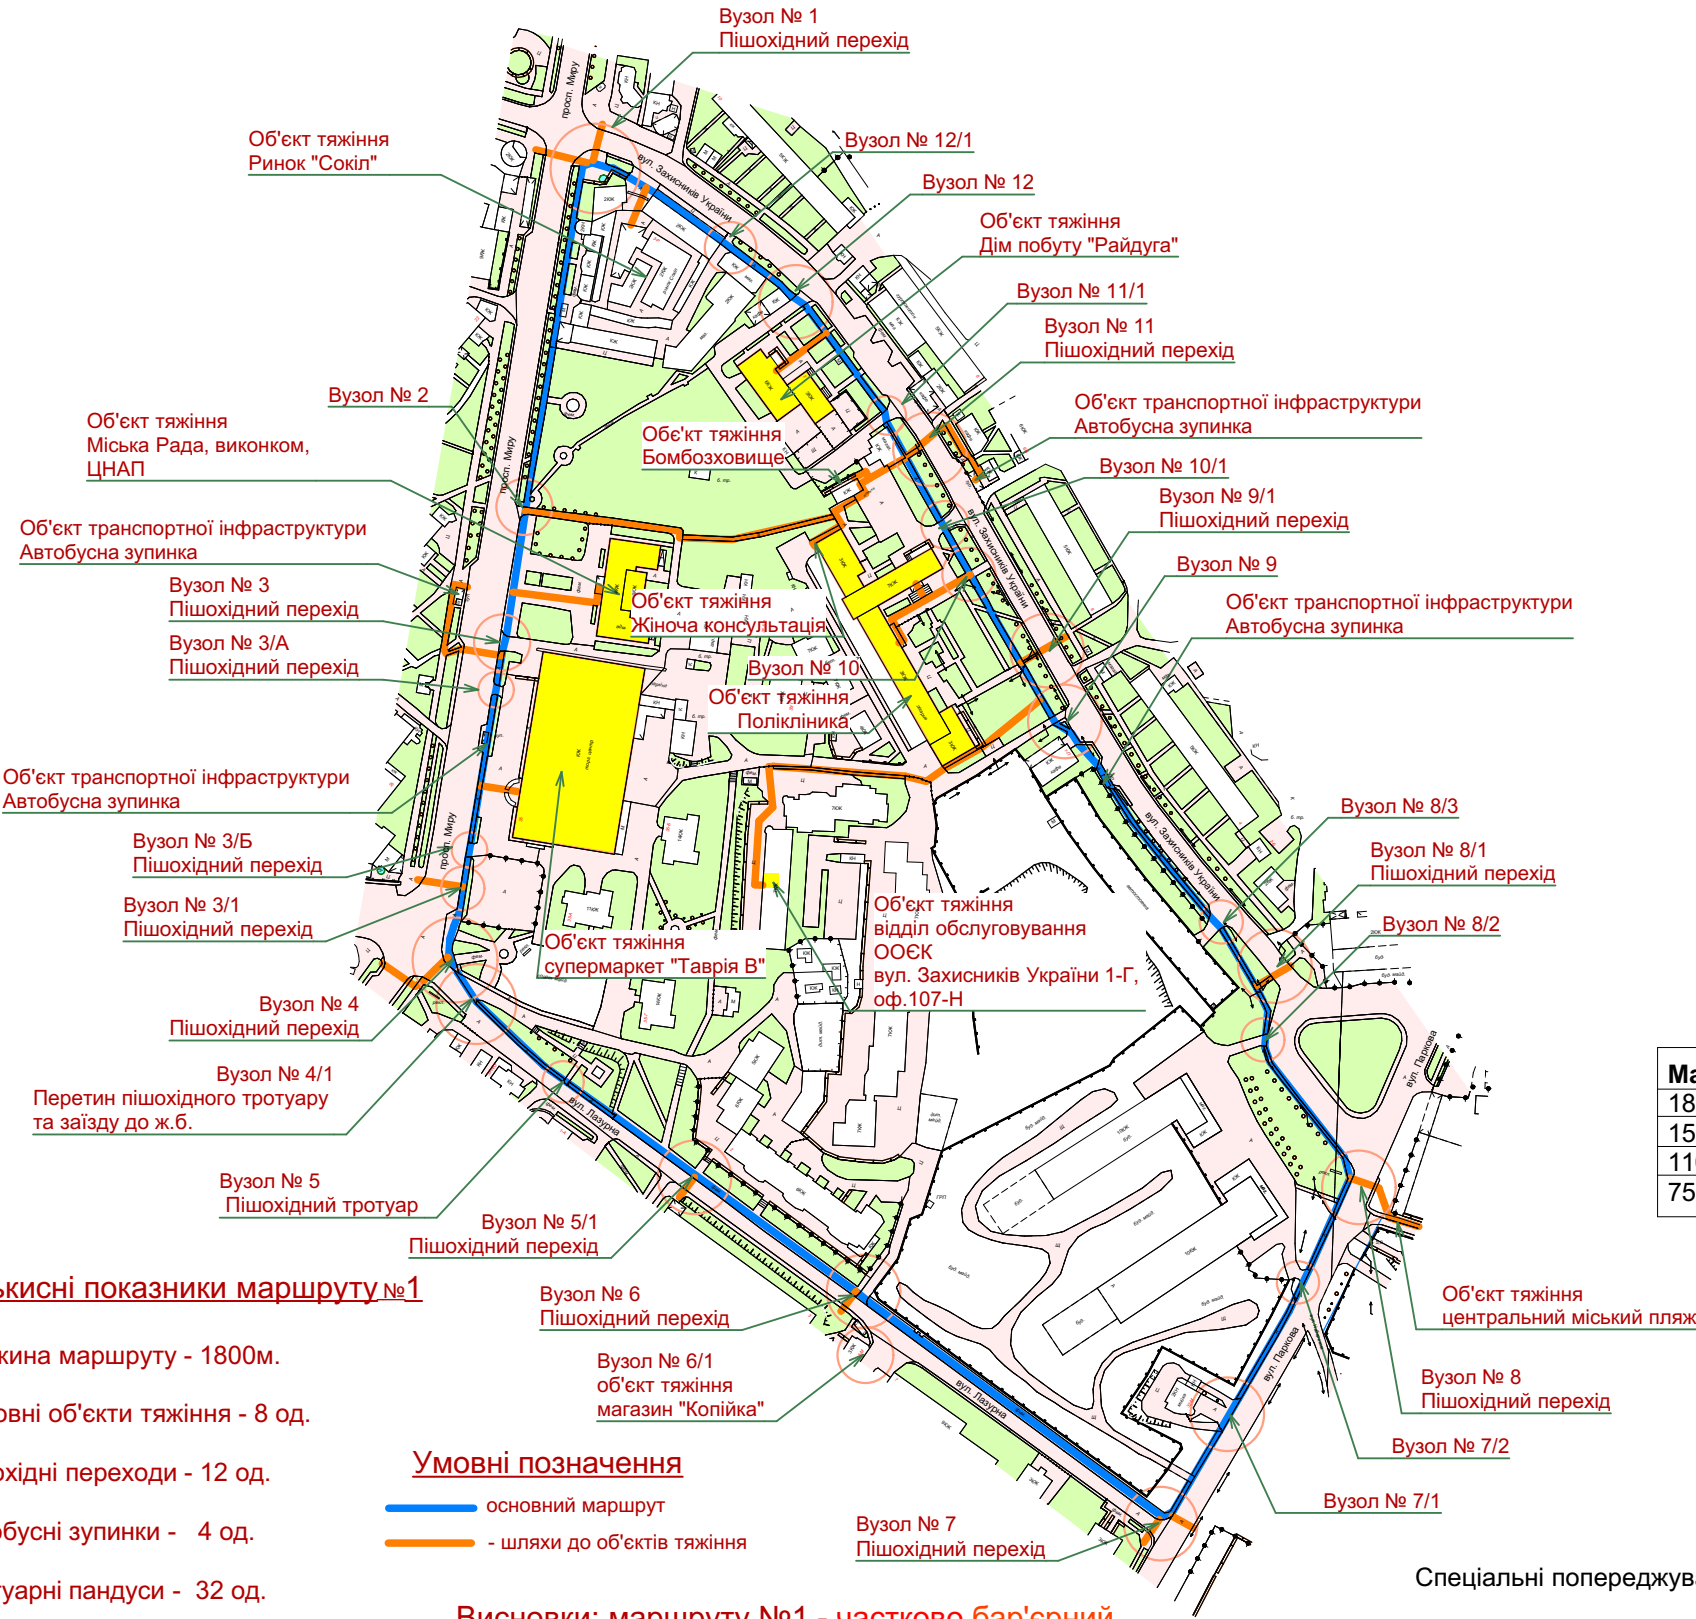
Довжина маршруту - 1800м.

Основні об'єкти тяжіння - 8 од.

Пішохідні переходи - 12 од.

Автобусні зупинки - 4 од.

Тротуарні пандуси - 32 од.

Перетини проїздів, заїздів  
з пешехідним тротуаром - 15од.

Пішохідні переходи - 1од. безбар'єрний  
Пішохідні переходи - 9од. частково бар'єрні.  
Пішохідні переходи - 2од. бар'єрні.

Автобусні зупинки - 1 од. бар'єрний.  
Автобусні зупинки - 3 од.частково бар'єрні.

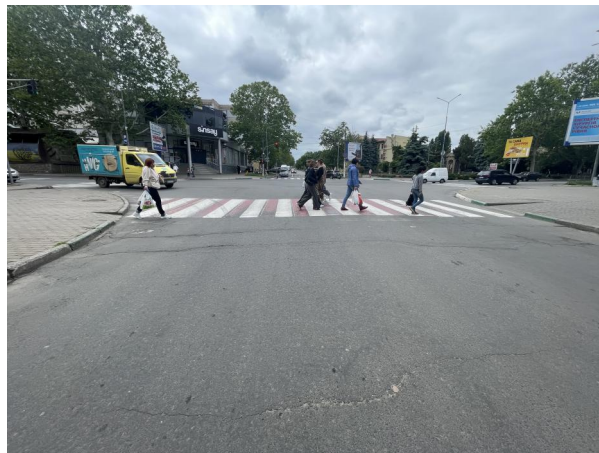
Вузол № 1  
Пішохідний перехід №1  
вул.Захисників України - пр-т Миру

Висновки: пішохідний перехід - **частково бар'єрний**.  
Необхідна реконструкція з розширенням та пониженням тротуару і  
облаштування тактильної смуги.  
Облаштування заїзду та виїзду від житлових будинків з необхідними  
пониженнями та улаштуванням тактильних смуг

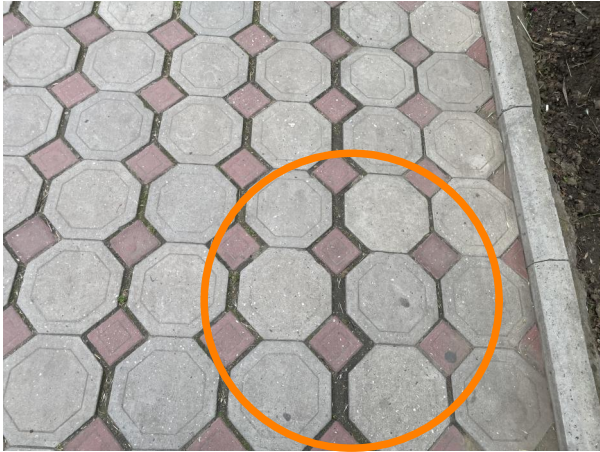
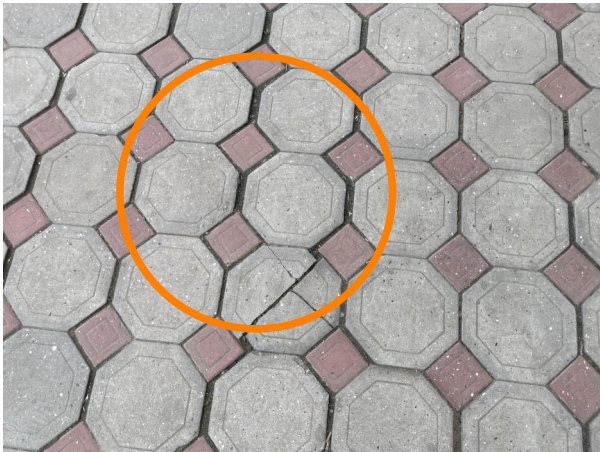
Пішохідний шлях від переходу ринку  
"Сокіл до будівлі Чорноморської міської  
ради по проспекту Миру.

Висновки: перетин - **частково бар'єрний**.  
Необхідна реконструкція з уменшенням швів між плитками та облаштування  
тактильної смуги.

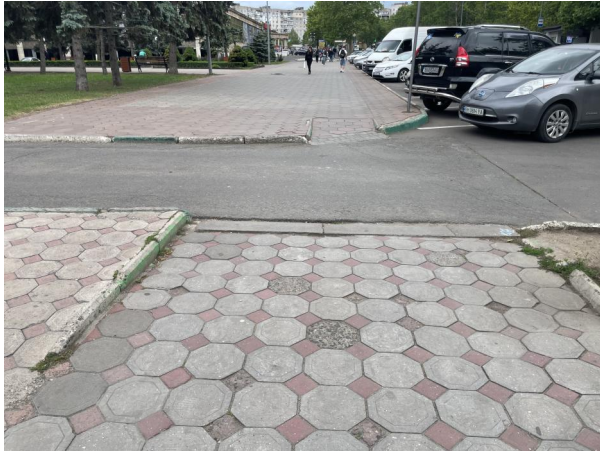
Вузол № 2.  
Перетин пішохідного тротуару та  
виїзд від будівлі Чорноморської міської ради по пр-т Миру.

Висновки: перетин пішохідного тротуару та виїзду - **частково бар'єрний**.

Необхідна реконструкція тротуарних пандусів із облаштуванням тактильних смуг.

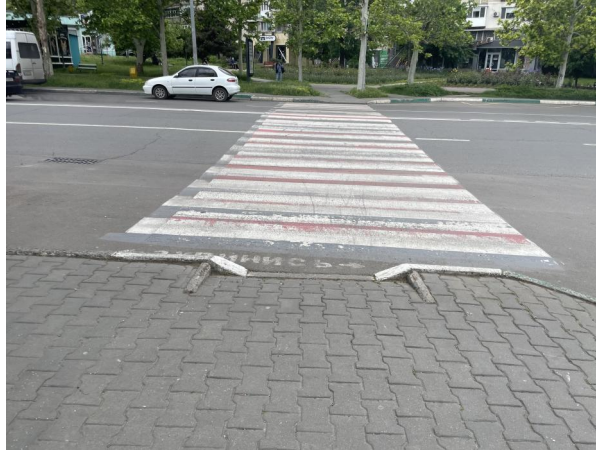
Вузол № 3.  
Пішохідний перехід пр-т Миру,  
біля будівлі Чорноморської міської ради.

Висновки: пішохідний перехід - **частково бар'єрний**.  
Необхідна реконструкція бордюрного пандусу з розширенням до 1.8м,  
пониження ухилу тротуару і облаштування тактильної смуги.

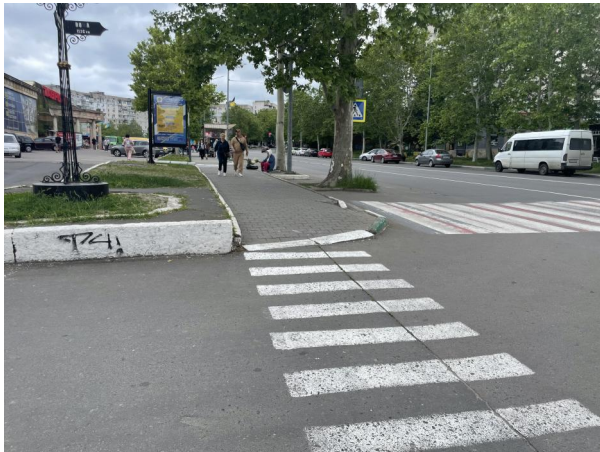
Вузол № 3.  
Пішохідний перехід.  
Заїзд з пр-т Миру до будівлі Чорноморської міської ради.

Бордюрий пандус, що частково потрапляє на заокруглення перехрестя

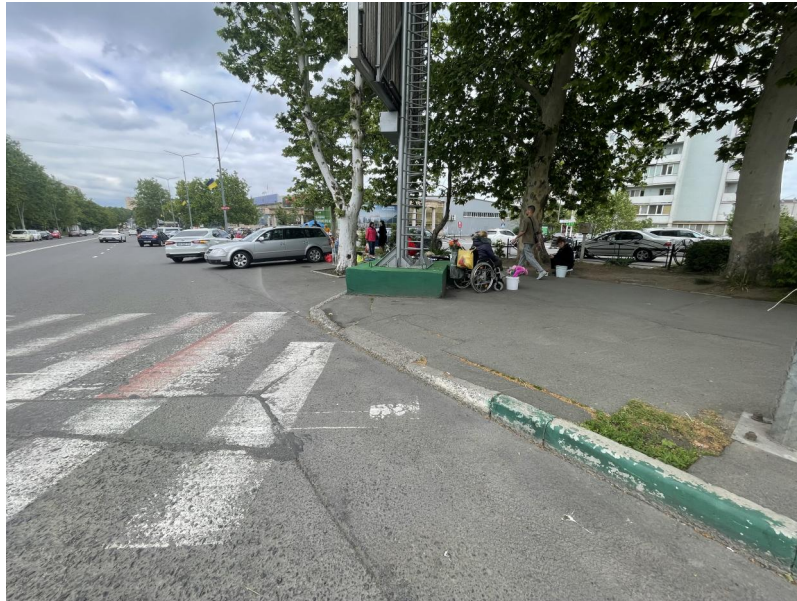
Вузол № 3/1.  
Пішохідний перехід  
пр-т Миру, біля супермаркету "Таврія В".

Бордюрний пандус, що частково потрапляє  
на заокруглення перехрестя

Висновки: пішохідний перехід - **частково бар'єрний**.  
Необхідна реконструкція з пониження тротуару і  
облаштування тактильної смуги.

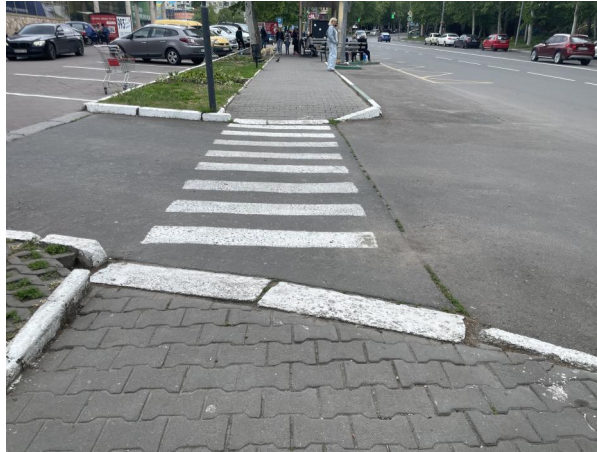
Вузол № 3/А.  
Пішохідний перехід  
виїзд з площадки біля супермаркету "Таврія В" по пр-ту Миру.

Висновки: пішохідний перетин заїзду, виїзду з площадки біля супермаркету "Таврія В" - частково бар'єрний.

Необхідна реконструкція з влаштуванням пониження нахилу бардюрних пандусів і облаштування тактильної смуги.

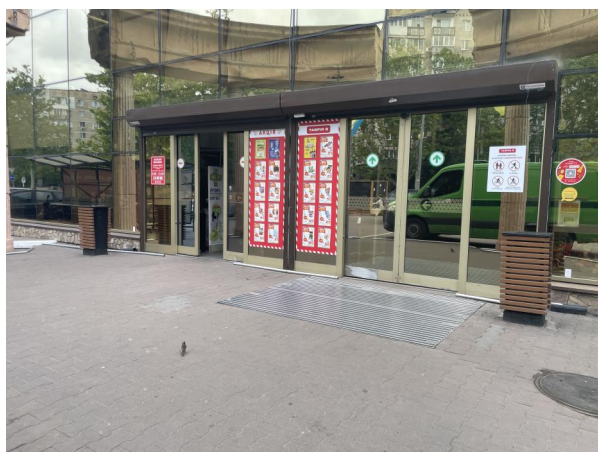
Вузол № 10.  
Шлях до об'єкту тяжіння - супермаркету "Таврія В" по пр-т Миру.

Висновки: пішохідний шлях до об'єкту тяжіння - безбар'єрний.

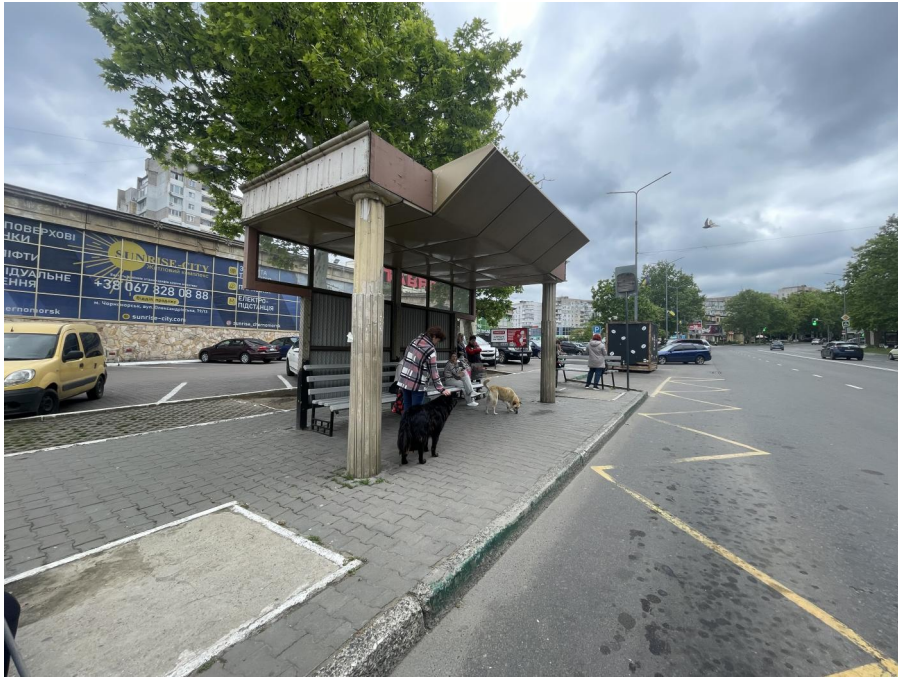
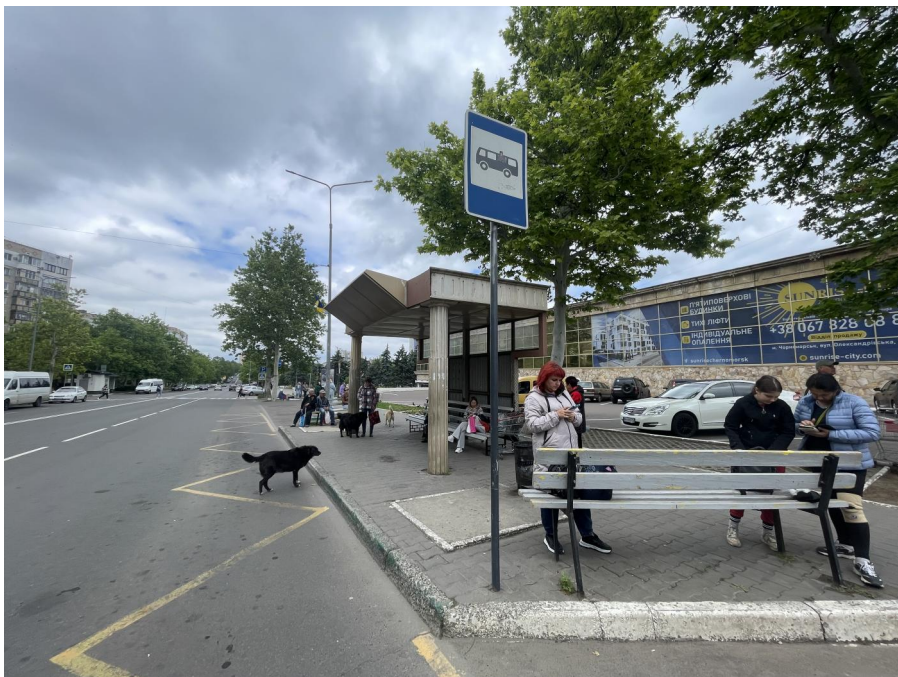
Об'єкт транспортної інфраструктури  
Автобусна зупинка.  
проспект Миру біля супермаркету "Таврія В".

висота посадочних майданчиків має бути на рівні підлоги транспортного засобу або нижче рівня підлоги транспортного засобу, але не більше ніж на **3 см.**  
ДБН В.2.3-18:2007 Зм.№3 п.10.3.18

Висновки: автобусна зупинка - **бар'єрна.**

Необхідна реконструкція з підвищенням площадки автобусної зупинки і облаштування тактильних смуг.

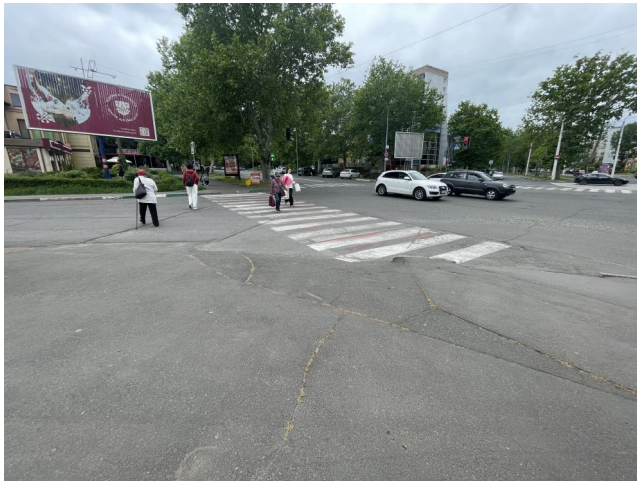
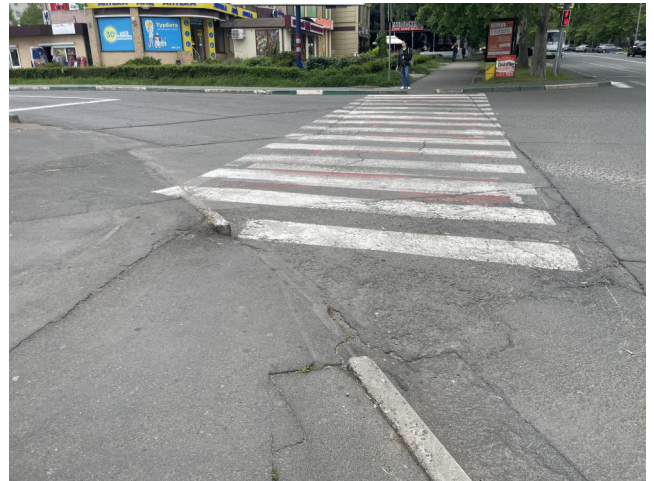
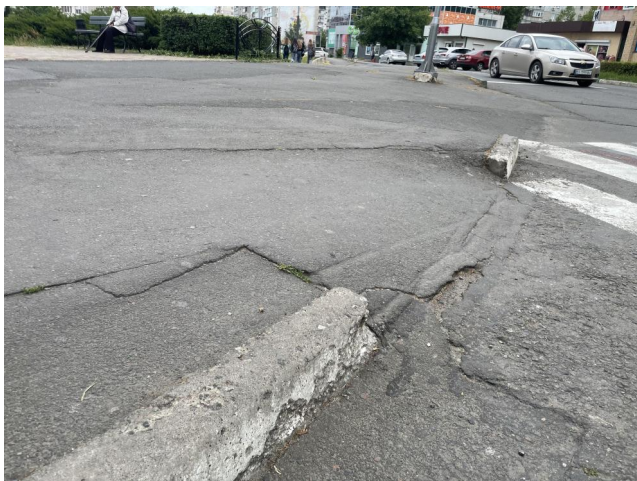
Вузол № 4.  
Пішохідний перехід  
вул.Захисників України - пр-т Миру

Бордюрий пандус, що частково потрапляє на заокруглення перехрестя

Висновки: пішохідний перехід - **частково бар'єрний**.  
Необхідна реконструкція з облаштування тактильної смуги.

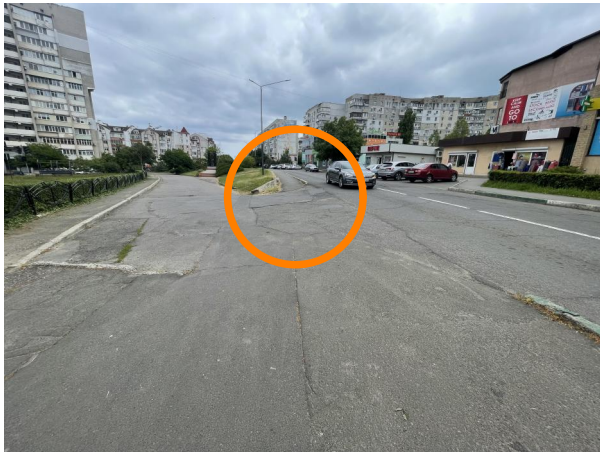
Вузол № 4/1.  
Перетин пішохідного тротуару по  
вул.Лазурна  
та заїзду до житлових будинків.

Завеликий поперековоий уклон

Висновки: перетин - **частково бар'єрний**.  
Необхідна реконструкція з уменшенням поперекового уклону та облаштування тактильної смуги.

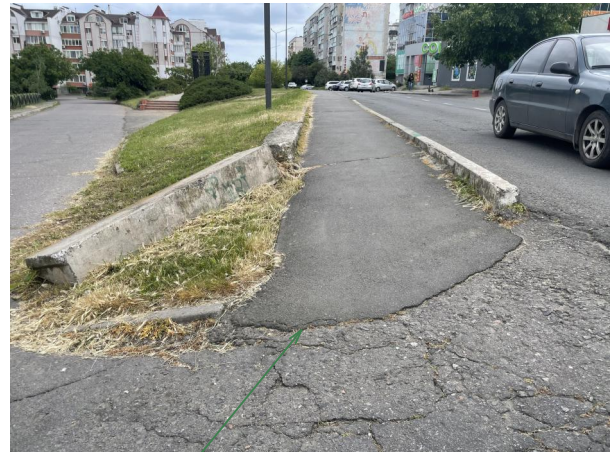
Поперечний уклон шляху руху  
слід приймати в межах **1-2 %**.

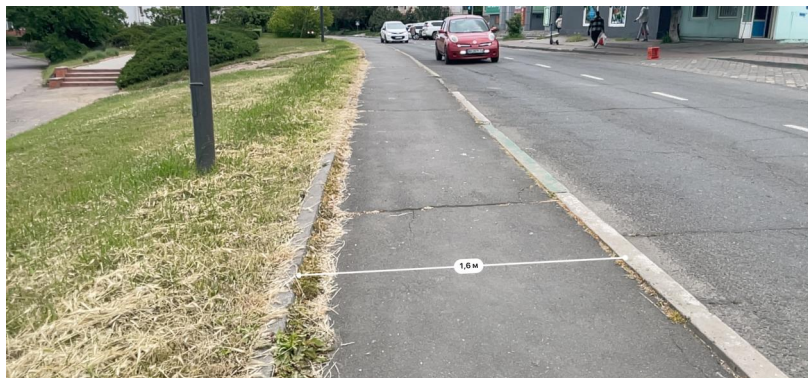
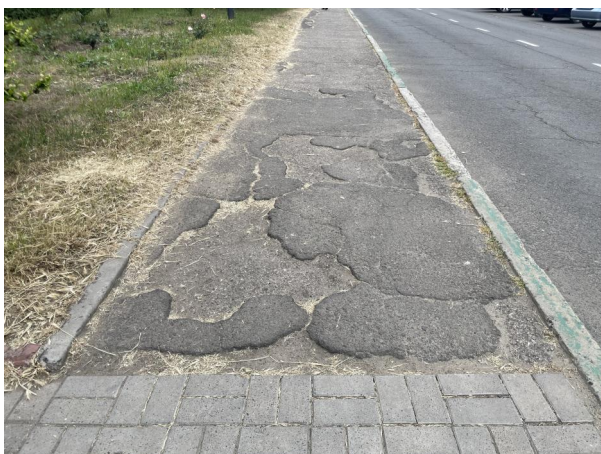
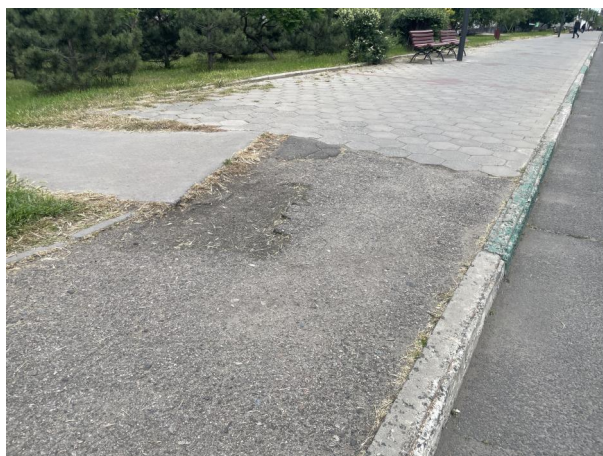
Вузол № 5  
Пішохідний тротуар по вул.Лазурна.

Висновки: пішохідний перехід - **частково бар'єрний**.  
Необхідна реконструкція з облаштування тактильної смуги.

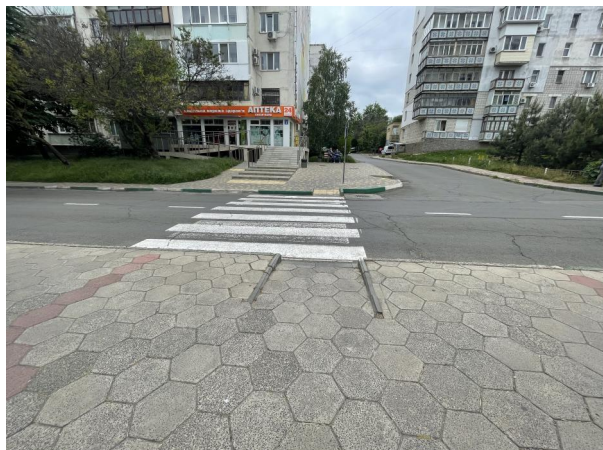
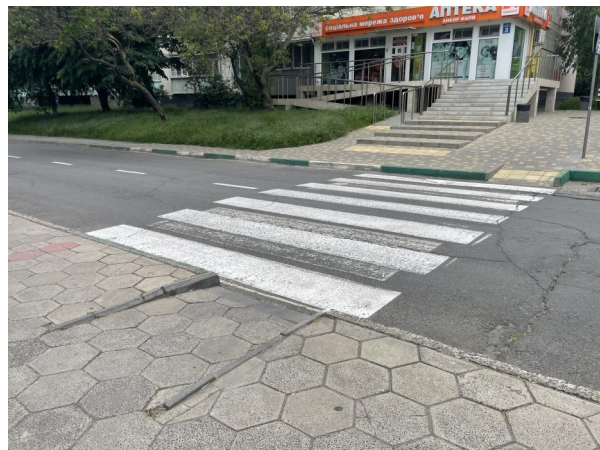
Вузол № 5/1  
Пішохідний перехід  
вул.Лазурна.

Висновки: пішохідний перехід - **частково бар'єрний**.  
Необхідна реконструкція з пониження тротуару і  
облаштування тактильної смуги.

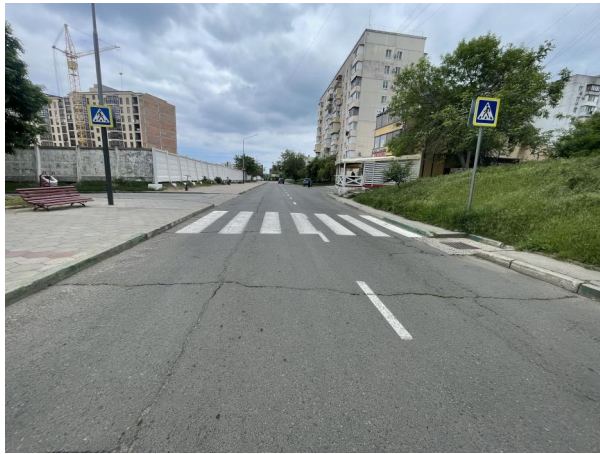
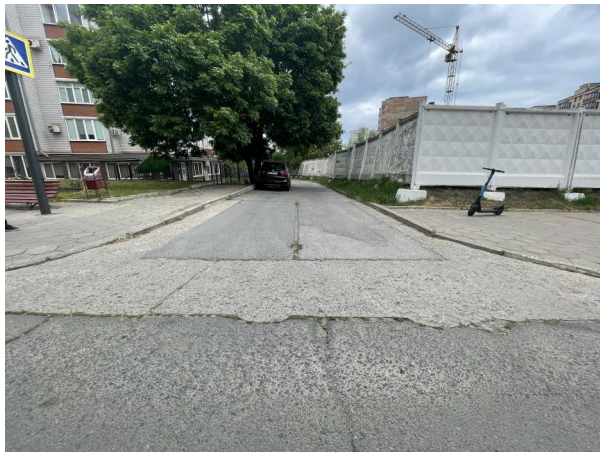
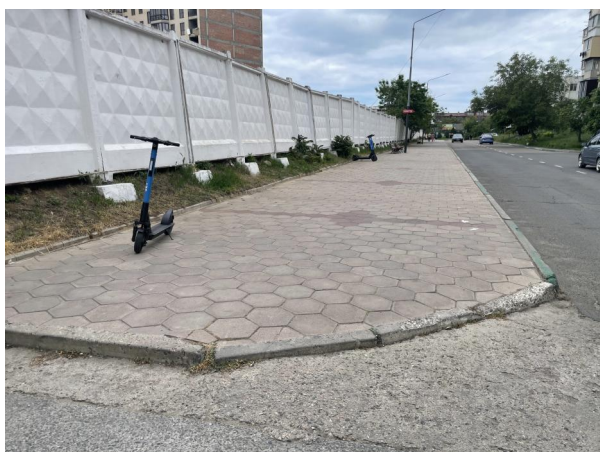
Вузол № 6  
Пішохідний перехід вул.Лазурна  
та заїзду до житлових будинків.

Висновки: пішохідний перехід та перетин заїзду до житлових будинків -  
**бар'єрний.**

Необхідна реконструкція з влаштуванням бардюрних пандусів, пониження тротуару і облаштування тактильної смуги.

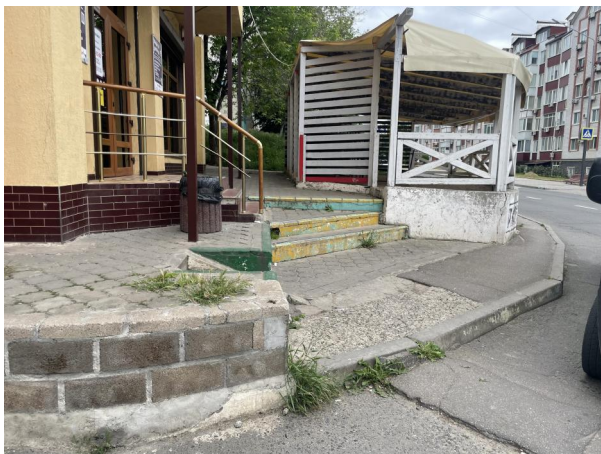
Вузол № 6/1  
об'єкт тяжіння магазин "Копійка"

Висновки: пішохідний підхід до об'єкту тяжіння магазину "Копійка" -  
**бар'єрний.**

Необхідна загальна реконструкція входної групи магазину з влаштуванням пандусів чи встановлення підйомника, тротуарів необхідної ширини і облаштування тактильних смуг.

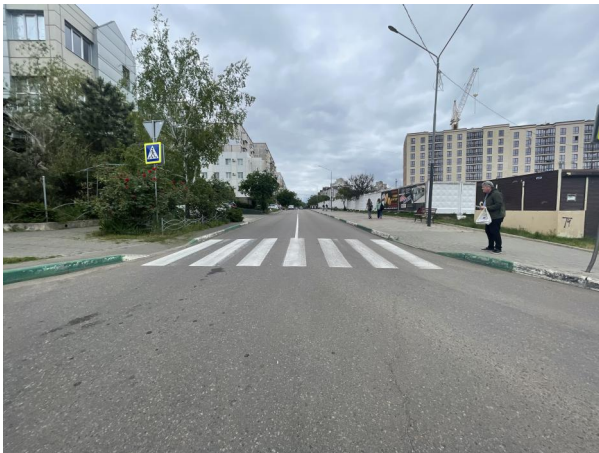
Вузол № 7  
Пішохідний перехід  
вул.Лазурна

Висновки: пішохідний перехід - **частково бар'єрний**.  
Необхідна реконструкція з розширенням тротуарних пандусів і  
облаштування тактильної смуги.

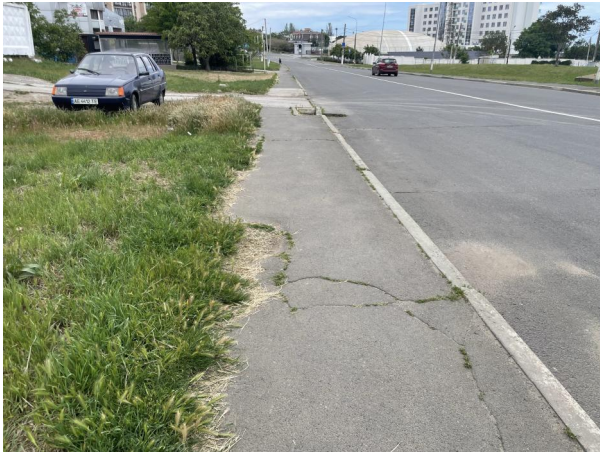
Вузол № 7/1  
Пішохідний тротуар  
вул.Паркова.

Висновки: пішохідний тротуар - **частково бар'єрний**.  
Необхідна реконструкція з розширенням пішохідного тротуару до 1.8м,  
облаштування заїзду та виїзду з автомийки, будівельного майданчика з  
необхідними пониженнями та улаштуванням тактильних смуг.

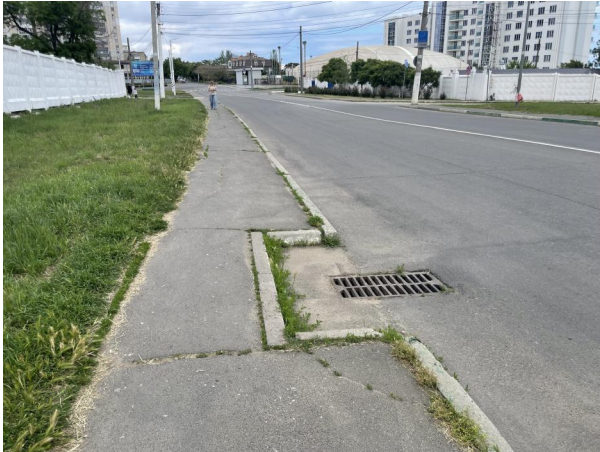
Вузол № 7/2  
Пішохідний тротуар  
вул.Паркова.

Висновки: пішохідний тротуар - **частково бар'єрний**.  
Необхідна реконструкція з розширенням пішохідного тротуару до 1.8м,  
облаштування заїзду та виїзду від житлових будинків з необхідними  
пониженнями та улаштуванням тактильних смуг.

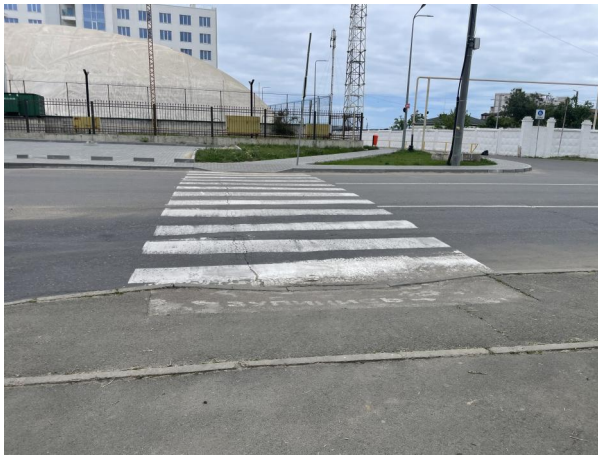
Вузол № 8.  
Пішохідний перехід  
вул.Паркова кут вул.Захисників України.

Висновки: пішохідний перехід - **частково бар'єрний**.  
Необхідна реконструкція з розширенням та пониженням тротуару  
і облаштування тактильної смуги.  
Облаштування заїзду та виїзду від житлових будинків з  
необхідними пониженнями та улаштуванням тактильних смуг

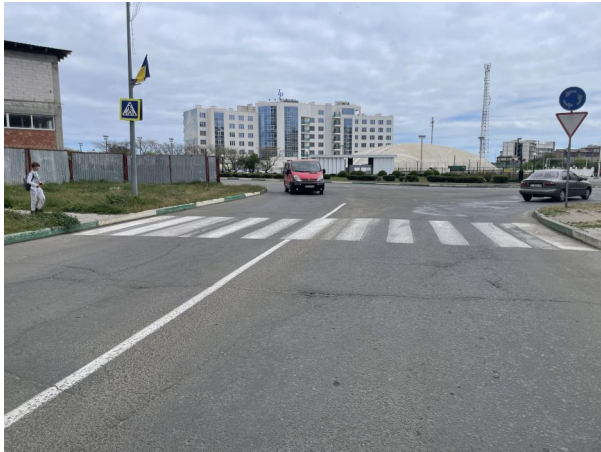
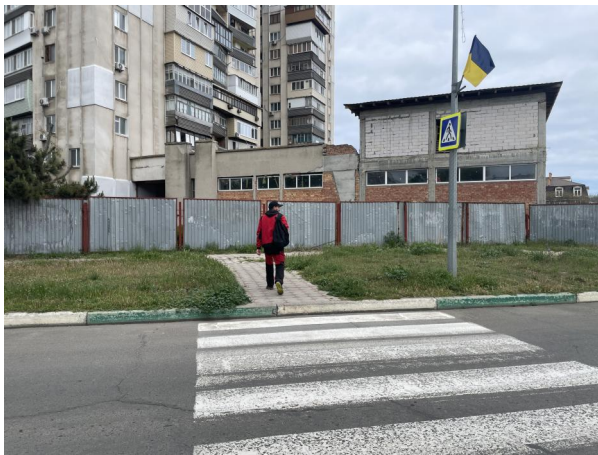
Вузол № 8/1.  
Пішохідний перехід вул.Захисників України.

Висновки: пішохідний перехід та перетин заїзду до житлових будинків - **бар'єрний**.

Необхідна реконструкція з влаштуванням бардюрних пандусів, пониження тротуару і облаштування тактильної смуги.

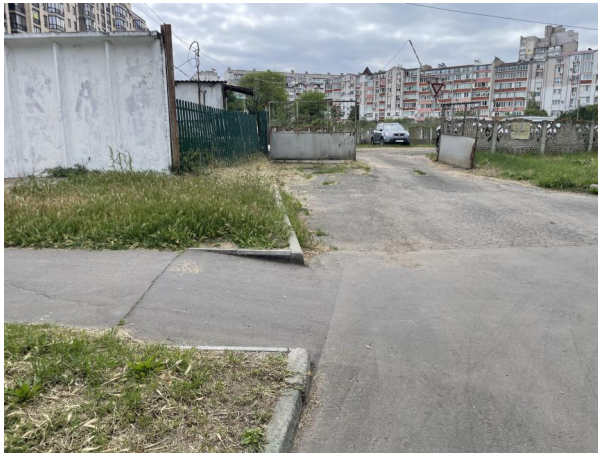
Вузол № 8/3.  
Заїзд та виїзд з автозупинки.  
вул.Захисників України.

Висновки: пішохідний тротуар - **частково бар'єрний**.  
Необхідний ремонт. вирівнюємо пішохідний тротуар біля автобусної зупинки.

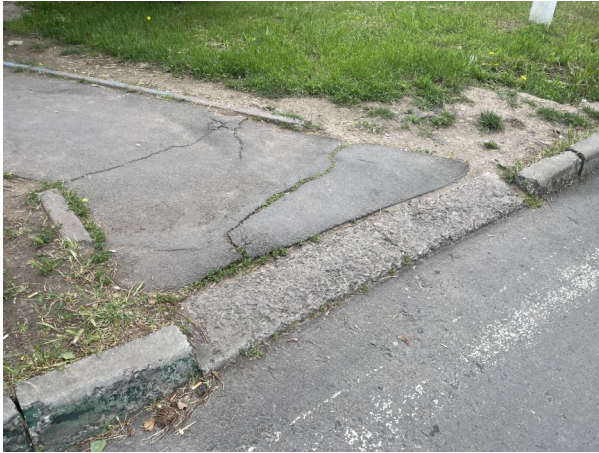
Вузол № 9.  
Заїзд та виїзд з міжбудинкового простору.  
вул.Захисників України.

Висновки: пішохідний перетин заїзду до житлових будинків - **частково бар'єрний**.

Необхідна реконструкція з влаштуванням розширених бардюрних пандусів, пониження тротуару і облаштування тактильної смуги.

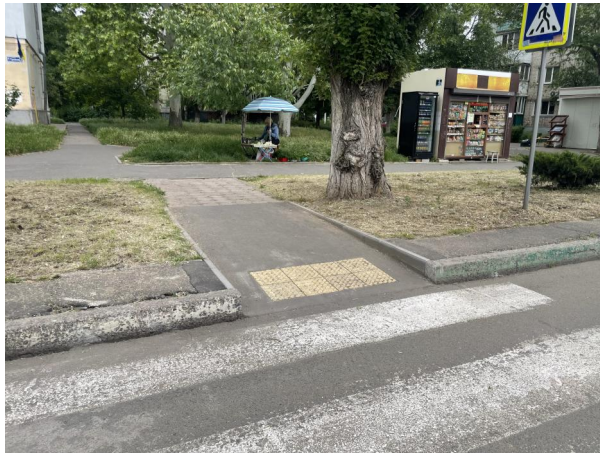
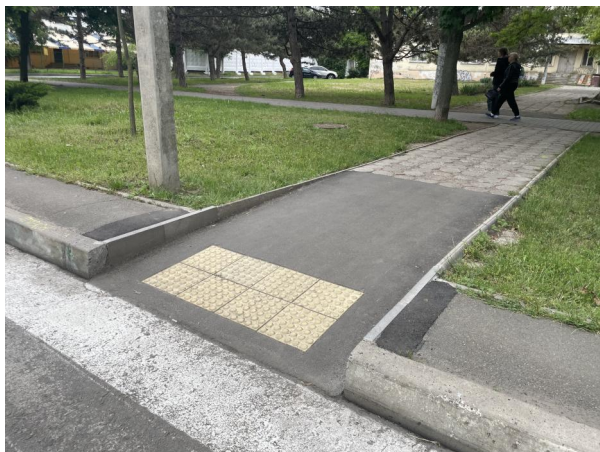
Вузол № 9/1.  
Пішохідний перехід вул.Захисників України.

Висновки: пішохідний перехід - безбар'єрний.

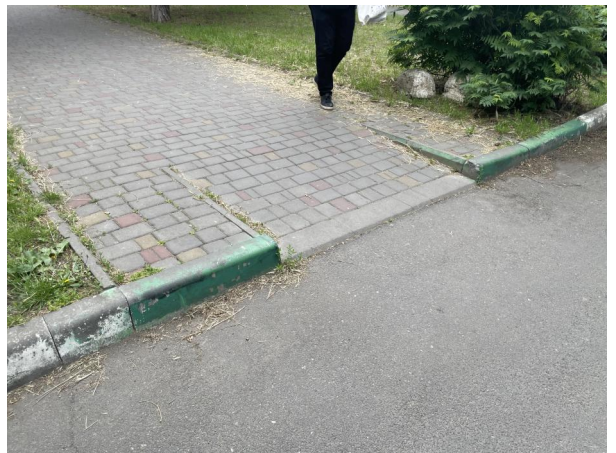
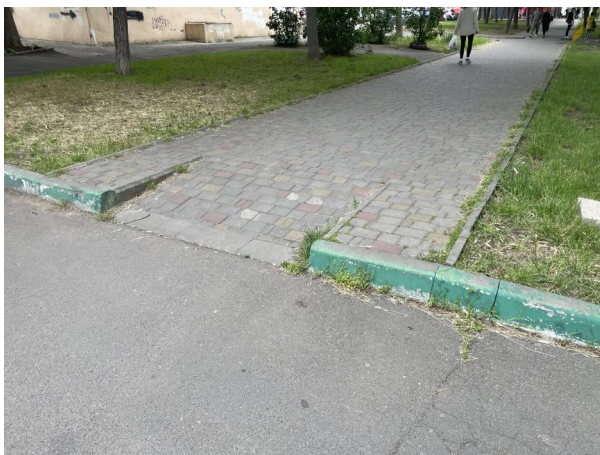
Вузол № 10.  
Заїзд та виїзд до об'єкту тяжіння - Поліклініці,  
вул.Захисників України,1.

Висновки: пішохідний перетин заїзду, виїзду від поліклініки - **частково бар'єрний**.

Необхідна реконструкція з влаштуванням пониження тротуару і облаштування тактильної смуги.

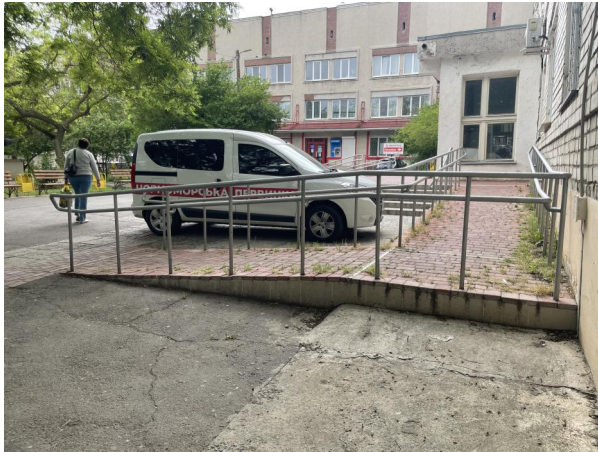
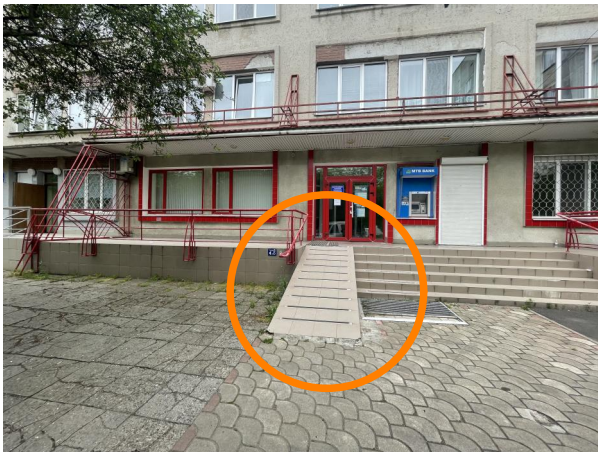
Вузол № 10.  
Шлях до об'єкту тяжіння - Поліклініці, вул.Захисників  
України,1.

Висновки: пішохідний шлях до поліклініки - **частково бар'єрний**.

Необхідний ремонт з влаштуванням тактильних смуг та поручнів пандусу.

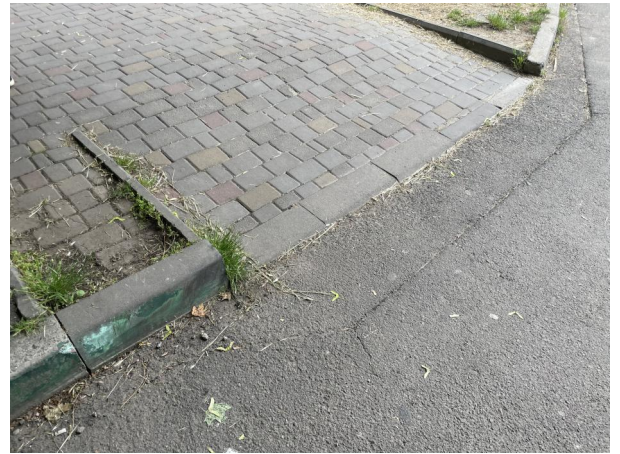
Вузол № 10/1.  
Заїзд та виїзд до автозупинки поліклініці,  
вул.Захисників України,1.

Висновки: пішохідний перетин заїзду, виїзду від поліклініки - **частково бар'єрний**.

Необхідна реконструкція з влаштуванням тактильних смуг.

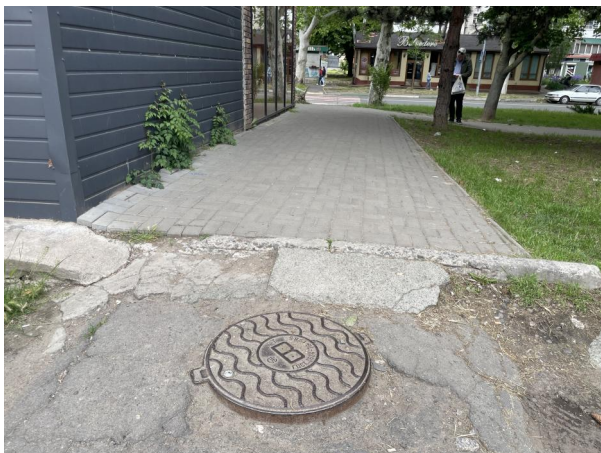
Вузол № 11.  
Шлях до об'єкту тяжіння бомбосховища з  
вул.Захисників України.

Висновки: шлях до об'єкту тяжіння - бомбосховища з вул.Захисників України. - **бар'єрний**.

Необхідна реконструкція з влаштуванням розширеного бардюрного пандусу до 1.8м, пониження тротуару з влаштуванням тактильних смуг.

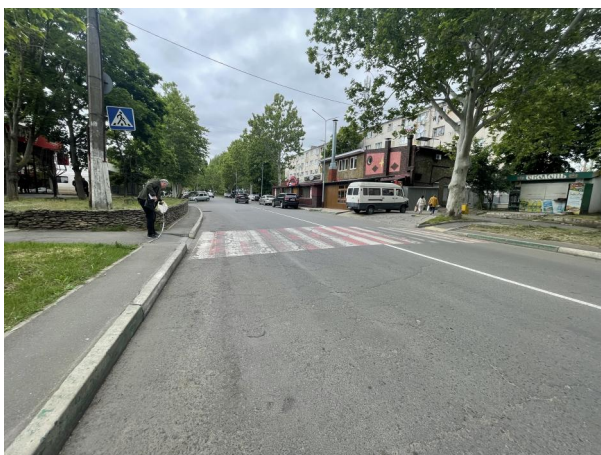
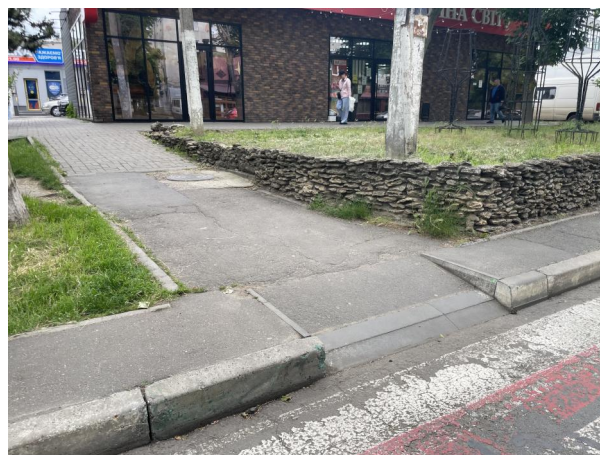
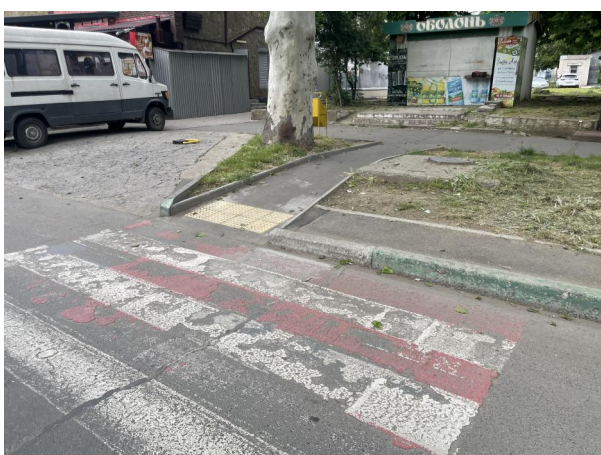
Вузол № 11.  
Пішохідний перехід вул.Захисників України.

Висновки: пішохідний перехід - **частково бар'єрний**.

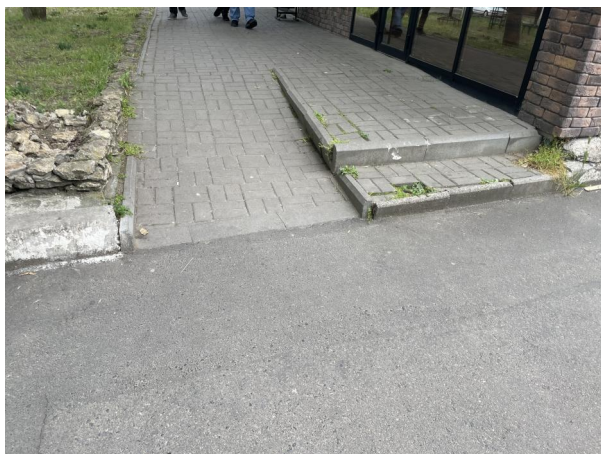
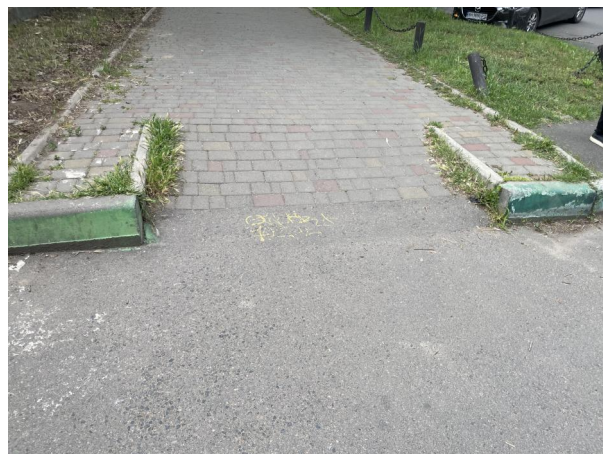
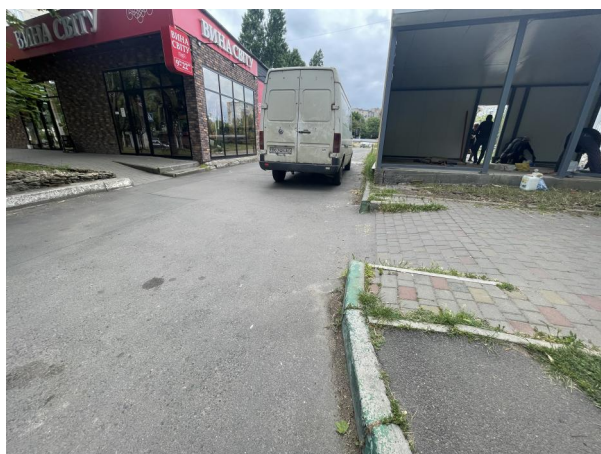
Вузол № 11/1.  
Перетин пішоходного тротуару та заїзду,  
виїзду з автозупинки.  
вул.Захисників України, 3.

Висновки: пішохідний перетин заїзду, виїзду від автозупинки - **частково бар'єрний**.

Необхідна реконструкція з влаштуванням тактильних смуг.

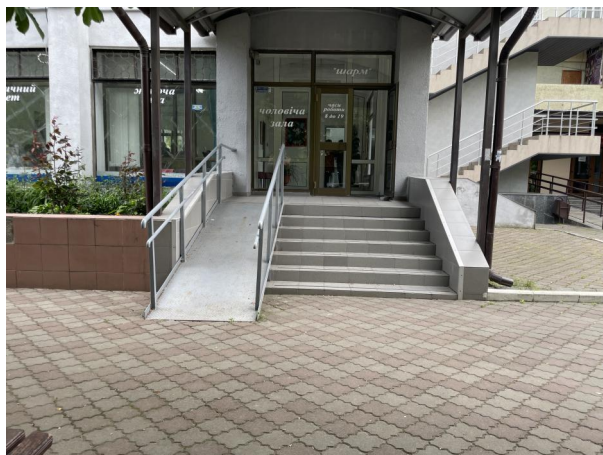
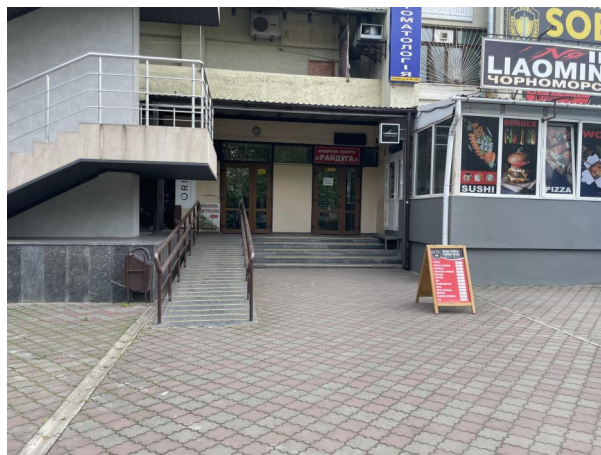
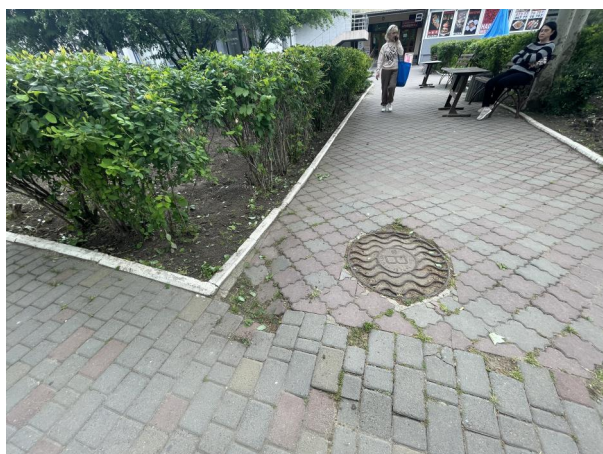
Вузол № 11.  
Шлях до об'єкту тяжіння - дім побуту "Райдуга",  
вул.Захисників України,3.

Висновки: пішохідний шлях до об'єкту тяжіння - **безбар'єрний**.

Необхідно виконати ремонт тротуарного покриття біля люку та влаштуванням тактильних смуг.

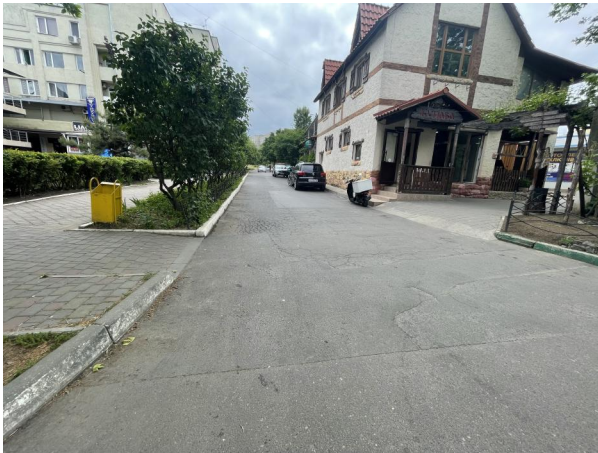
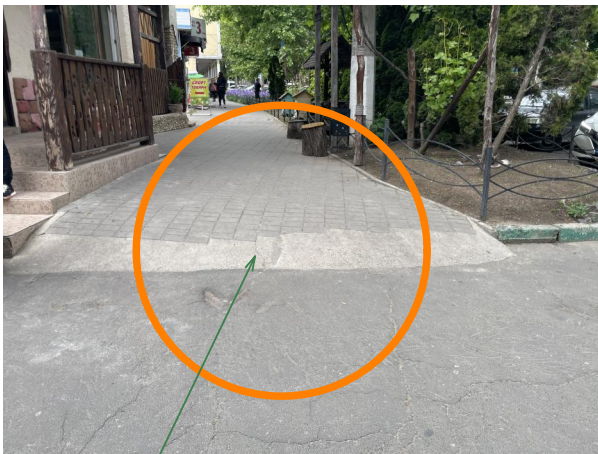
Вузол № 12.  
Перетин пішохідного тротуару та заїзду, виїзду до  
об'єкту тяжіння - дім побуту "Райдуга",  
вул.Захисників України, 3.

Великий ухил тротуару

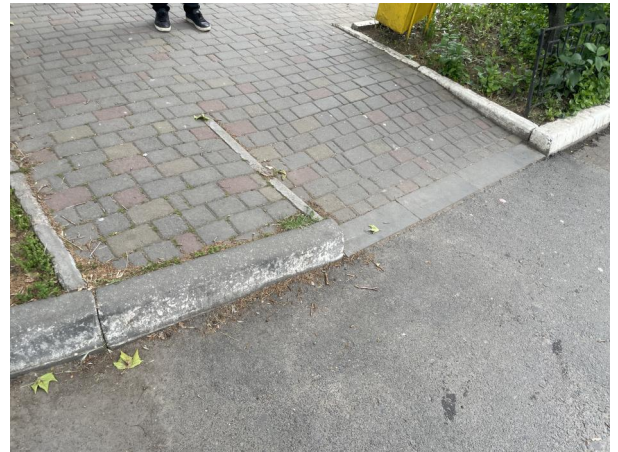
Висновки: пішохідний перетин заїзду, виїзду від будівлі "Райдуга" - **частково бар'єрний**.

Необхідна реконструкція з влаштуванням пониження ухилу тротуару і облаштування тактильної смуги.

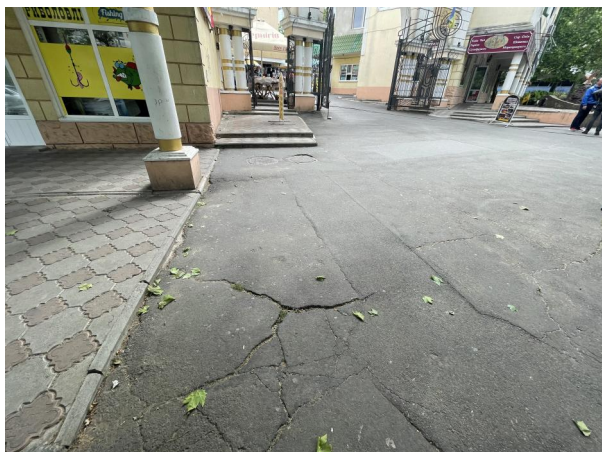
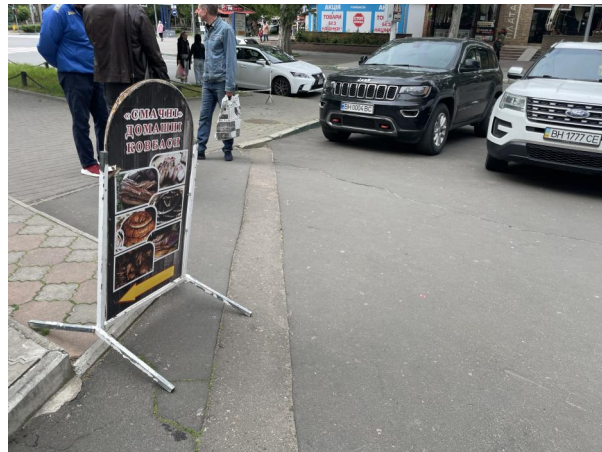
Вузол № 12/1.  
Перетин пішоходного тротуару та заїзду, виїзду до  
об'єкту тяжіння - ринок "Сокіл",  
вул.Захисників України.

Висновки: пішохідний перетин заїзду, виїзду від рину "Сокіл" - **частково бар'єрний**.

Необхідна реконструкція з вирівнюванням тротуару і облаштування тактильних смуг.
