# Asbestinventarisatie

Dorpsstraat 81/12, 8300 Knokke-Heist

Attestnummer : 20230322-000433.000

**Asbestveilig**

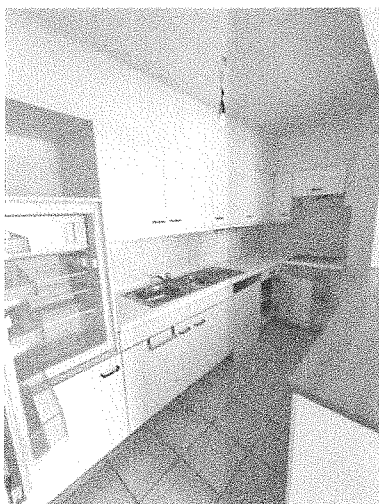
## Fiche 1: keukenkasten

Keukenkasten vervaardigd uit vezelplaten. Geen tussenwandige beplating in asbestboard (brandvertragend).

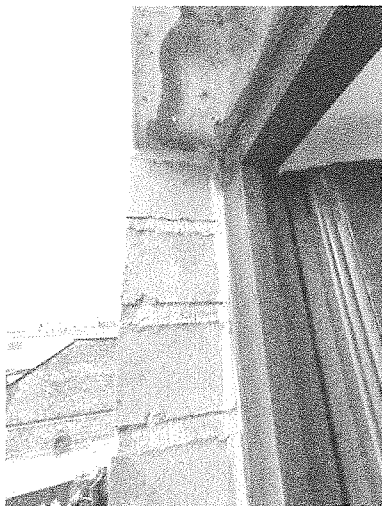
Tijdens de asbestinspectie werd geen asbestverdachte mastiek/kit waargenomen.

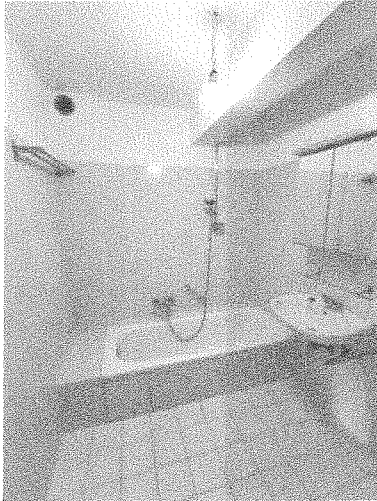
## Fiche 3: omkasting badkuip (badkamer)

Volgens auditief onderzoek zou het hier niet gaan om asbestboard.

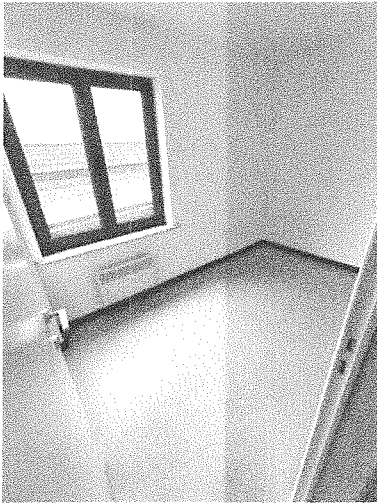
Vloerzeil is op basis van textuur, kleur en dikte niet-asbestverdacht. Hechting zonder zwarte lijm.
