## ELEKTRISCHE INSTALLATIES OP LAAGSPANNING EN OP ZEER LAGE SPANNING (Boek 1 - KB 08/09/2019)

| Plaats controle: | Gentsesteenweg 204, 8500 KORTRIJK | | |

| Type controle: | Controlebezoek (6.5) | | |

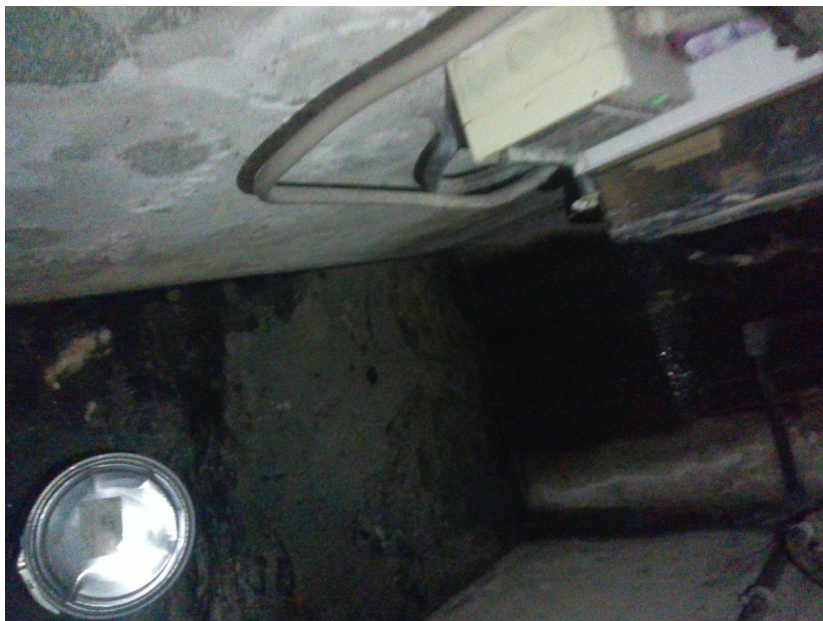
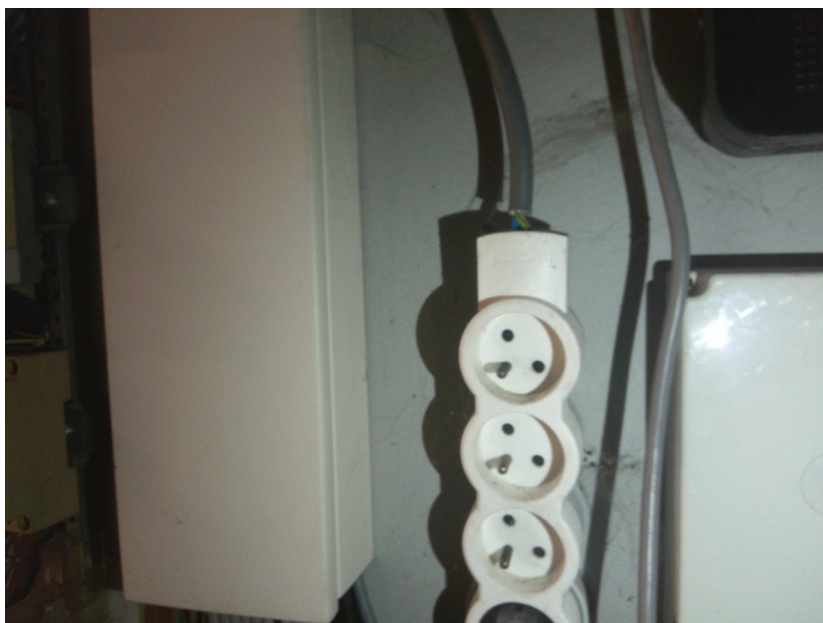
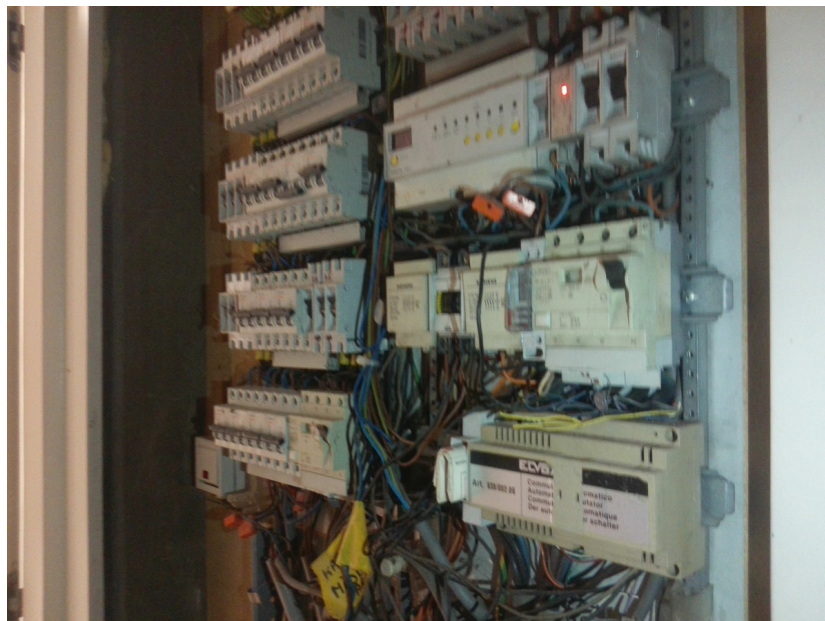
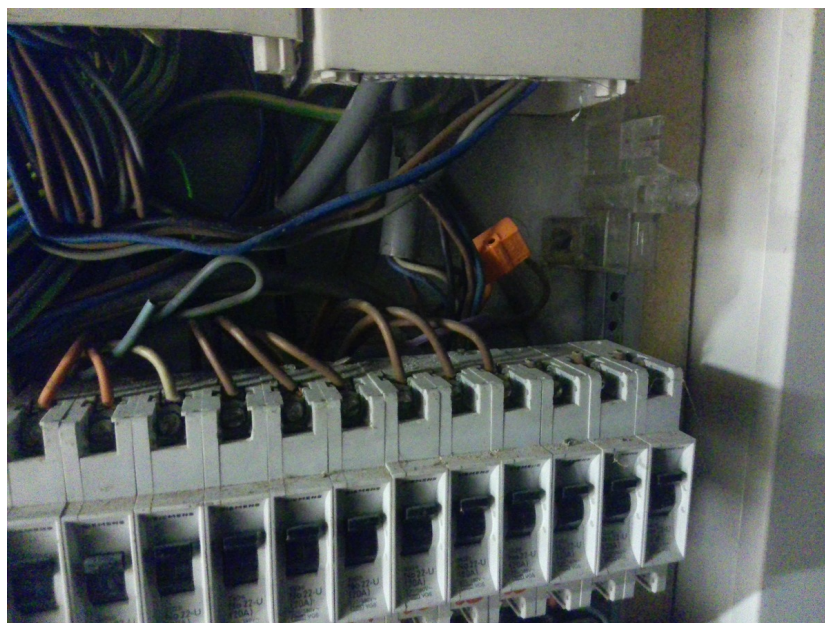
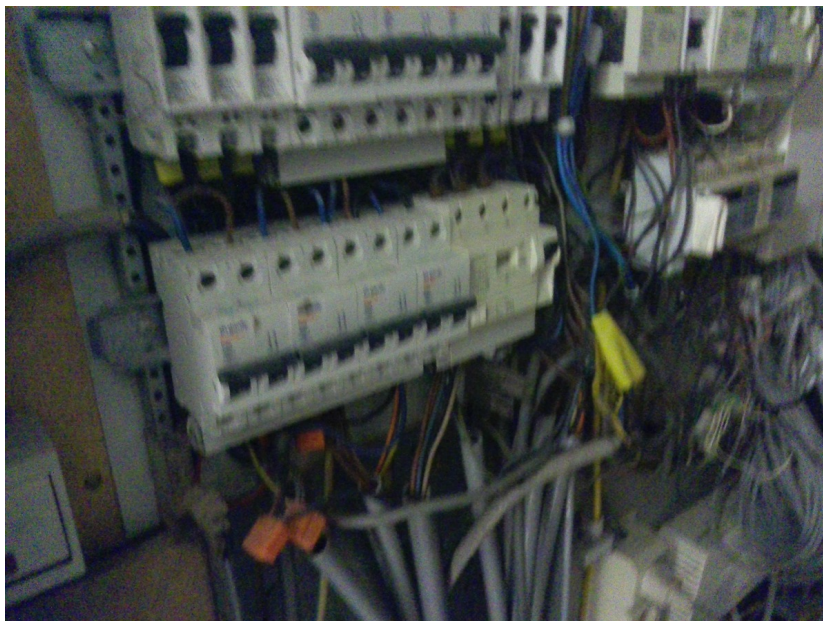
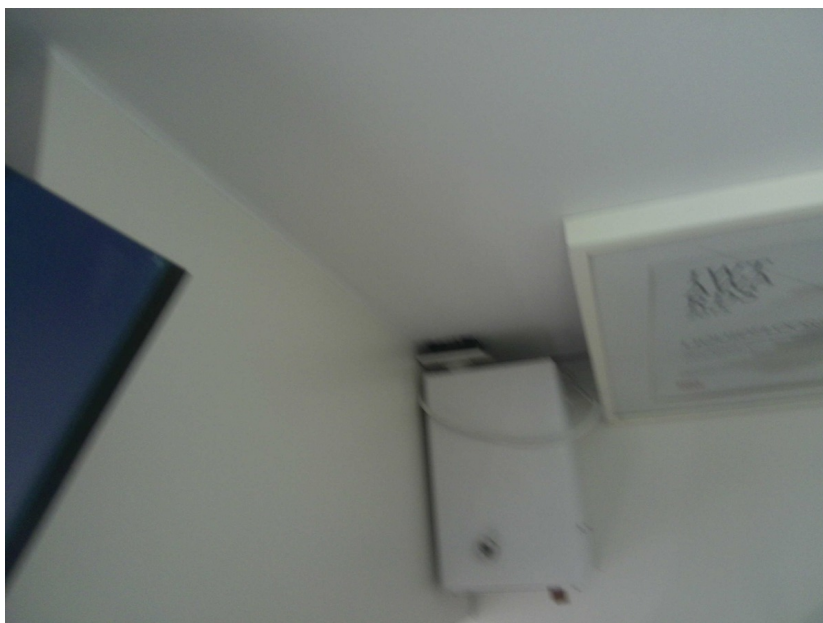
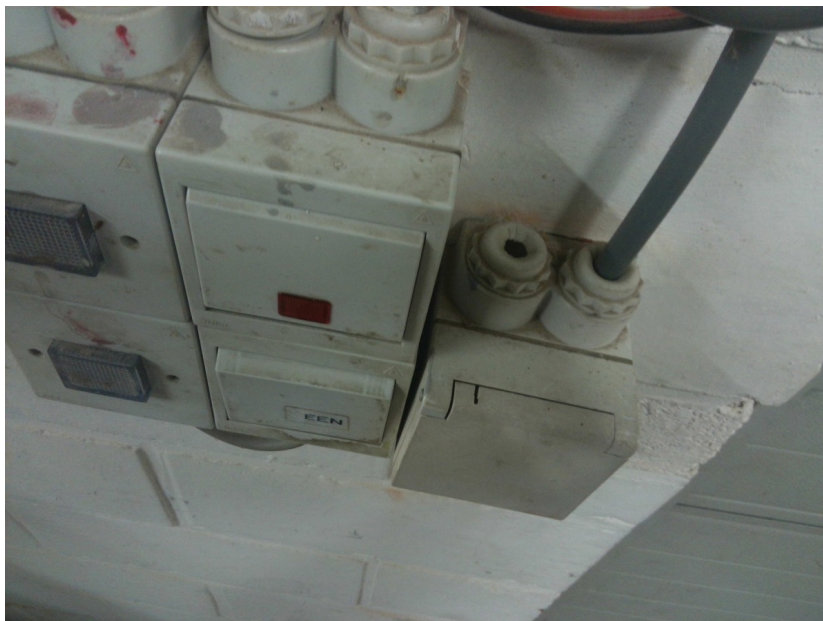
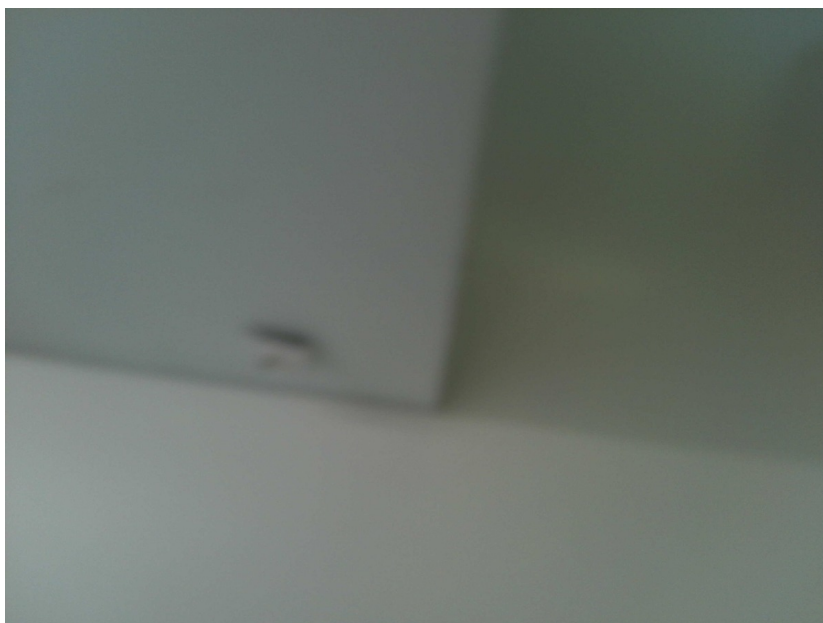
### Vereenvoudigd situatieplan of foto/schema van de (elektrische) installatie:

| <p><u>Inbreuken elektrische installatie:</u></p> <p>7.02. - De regels van goed vakmanschap moeten algemeen toegepast worden. (Boek 1, Onderafdeling 1.4.1.2)</p> <p>Uitleg VERPLICHT: ZIE FOTO AFGEPKNIPTE DRADEN OP AUTOMAAT IN ALSB 1</p> <p>7.04. - De schakelaars, contactdozen of affakdozen moeten herschikt en/of opnieuw bevestigd worden volgens de regels van goed vakmanschap. (Boek 1, Onderafdeling 1.4.1.3.)</p> <p>7.05. - De verbindingen zijn niet uitgevoerd volgens de regels van goed vakmanschap. (Boek 1, Afdeling 5.2.6.)</p> <ul style="list-style-type: none"><li>De verbindingen mogen enkel uitgevoerd worden in schakel- en verdeelborden, verbindings- of affakdozen, aan de klemmen van schakelaars of contactdozen, of in plafonddozen. (Boek 1, Onderafdeling 5.2.6.1.)</li></ul> <p>7.23. - De verlengsnoeren met een koppelcontactstop of tafelcontactdoos met of zonder haspel moeten aangewend worden overeenkomstig hun bedoeld gebruik (de verbinding in vaste aansluiting is niet toegelaten). (Boek 1, Onderafdeling 5.3.4.7.)</p> |
