Asbestinventarisatetest

Kortrijksesteenweg 64/0002, 8530 Harelbeke

Attestnummer : **20240527-000470.000**

Uitgegeven op : **27.05.2024**

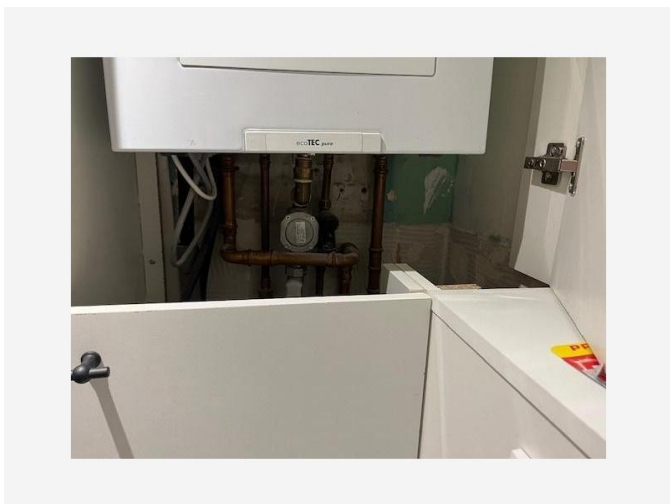
Geen asbest

#	Type	Referentie	Resultaat
1.1	Mengmonster	Staal 1	Geen asbest

Beschrijving	Pleister wanden
Omgeving	Binnen
Primaire drager	Binnenwand
Bindmiddel van materiaal	Gips - kalk

Gebondenheid op basis van bindmiddel	Niet-hechtgebonden
Hoeveelheid (oppervlakte - dikte - aantal)	• 68,00 m ² - 1,99 cm - 1 stuk
Totaal volume	1,353 m ³
Identificatiemethode	Vaststelling met monstername
Destructieve handeling voor identificatie	Nee
Opmerking	Hoeveelheid is een inschatting en niet bindend. Enkel staalname in natte ruimte (wc) en individuele ruimte (keuken).
