## 期間入札の公告

- 1 所 在 北区東十条五丁目  
地 番 5番33  
地 目 宅地  
地 積 55.40平方メートル  
共有者 A 持分10分の7  
共有者 B 持分10分の3
- 2 所 在 北区東十条五丁目5番地33  
家屋 番号 5番33  
種 類 居宅  
構 造 木造スレートぶき3階建  
床 面 積 1階 21.11平方メートル  
2階 36.48平方メートル  
3階 26.70平方メートル  
共有者 A 持分10分の7  
共有者 B 持分10分の3

## 現況調査報告書

# 評 価 書

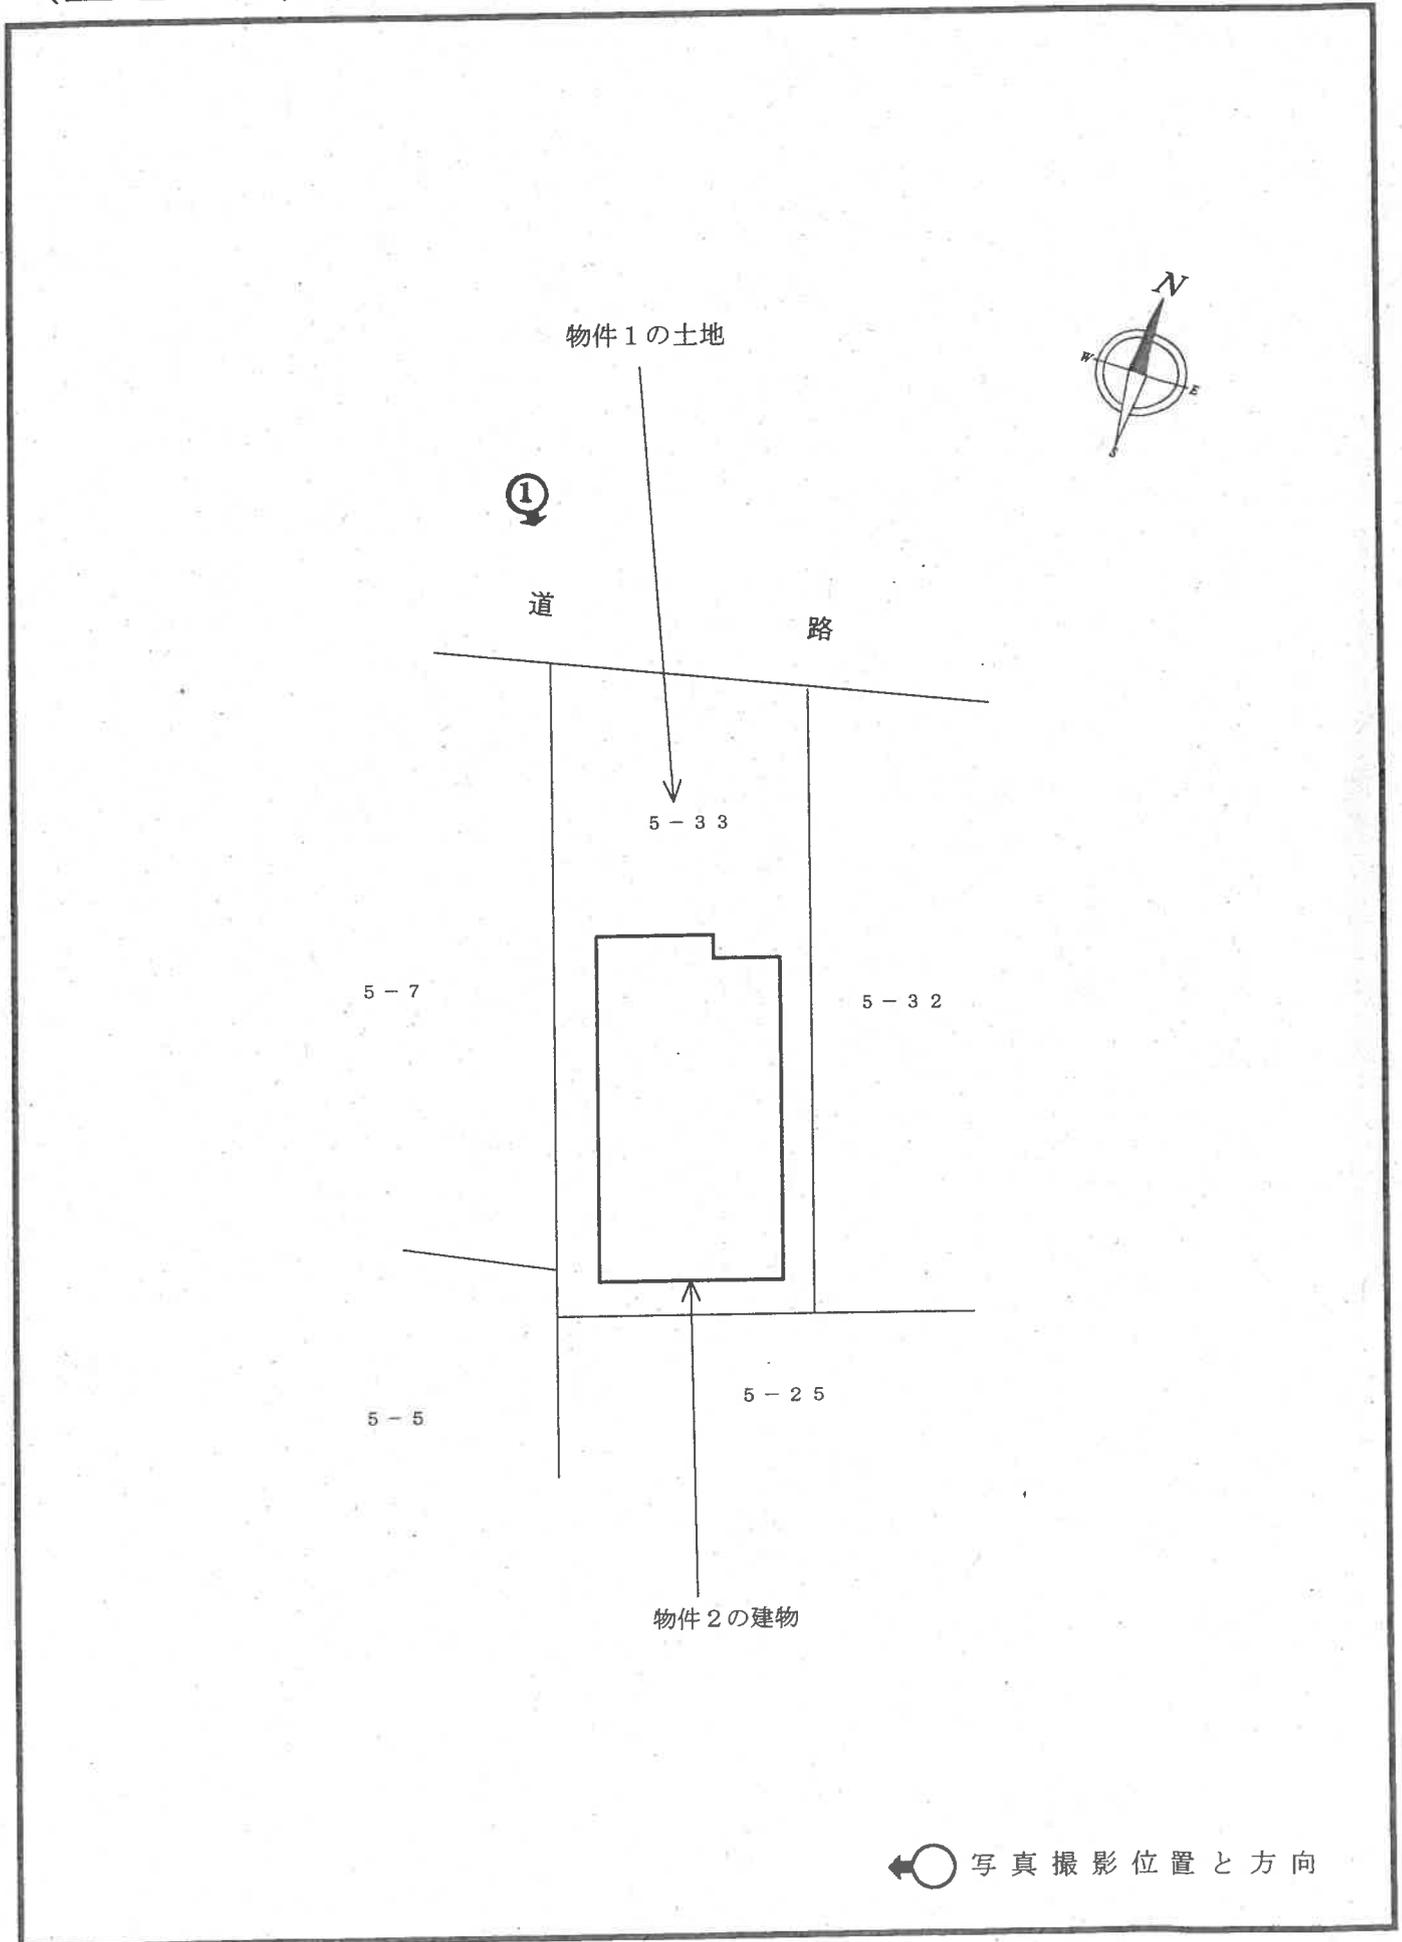
(土地建物位置関係図)

- 1 本件対象物件の状況は、土地建物位置関係図、建物間取図及び添付写真のとおりである。
- 2 令和7年8月19日解錠の上、本件建物内に立ち入ったところ、下記に掲げた事由及び現場の状況から本件建物は、建物共有者らが住居として占有しているものと認定した。  
なお、建物内には数点の動産が残置されているのみであり、ほぼ空家の状態である。また、ライフラインも停止（電気及びガス）されていることから、建物共有者らは本件建物から既に退去しているものと思われる。
  - (1) 建物共有者A宛の郵便物
  - (2) 建物内に共有者ら以外の者の占有の徴表となるものが見受けられないこと
- 3 評価人の調査によれば、物件1の土地に北側で接する道路は区道で建築基準法42条1項1号道路とのこと。
- 4 以上の調査結果から、2枚目記載のとおり報告する。

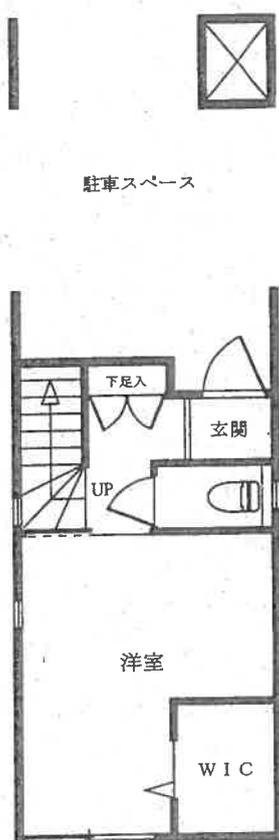
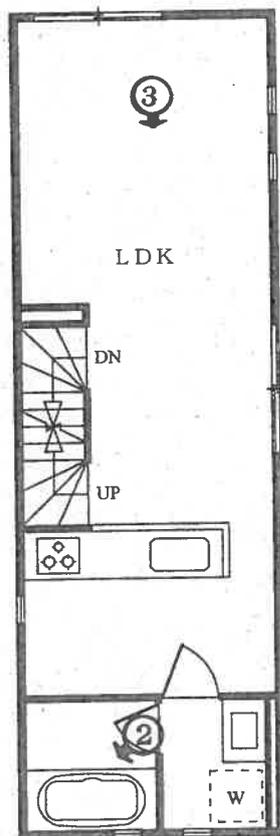
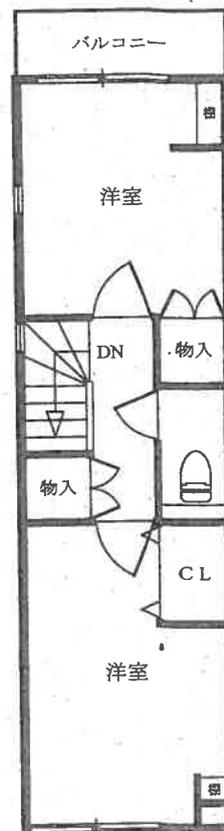
1階

2階

3階

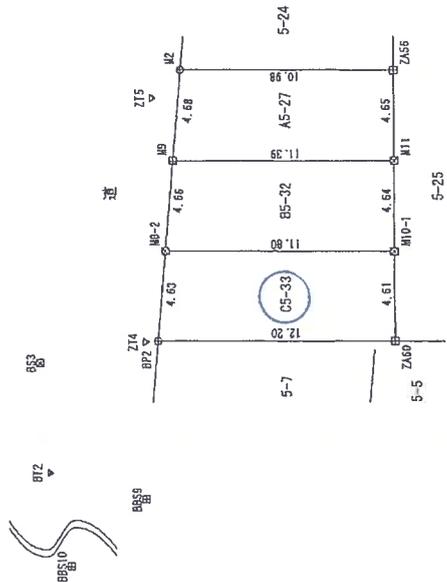
地積測量図(写)  
 ※A3をA4に縮小しています※

地積測量図  
 地番 5-27.5-32.5-33  
 土地の所在 北区東十条五丁目

地番	測点	Xn	Yn	(Xn+1 - Xn) Yn
C5-33	M9-2	498.312	515.135	5228.105115
	BP2	497.250	510.626	-6463.503908
	ZAS6	485.654	514.436	-5221.010954
	M10-1	487.101	518.819	6567.210902
			積面積	110.801145
		面積	55.4005725	
		地積	55.40

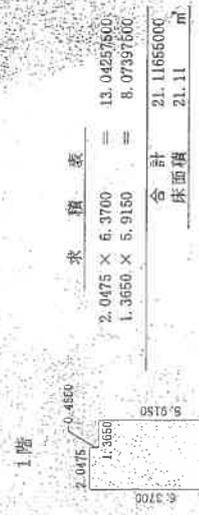
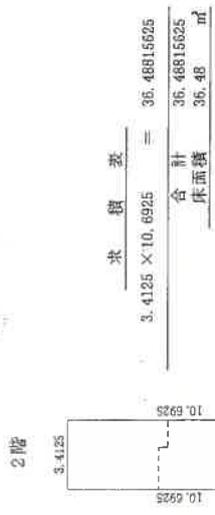
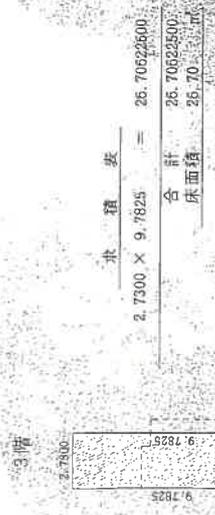
建築物図面・各階平面図（写）  
 ※A3をA4に縮小しています※

各階平面図 建築物図面

登録番号 5番33  
 建築物の所在 北区東十条五丁目5番地33
