## 期 間 入 札 の 公 告

横浜地方裁判所第3民事部

## 現況調査報告書

## 評 価 書

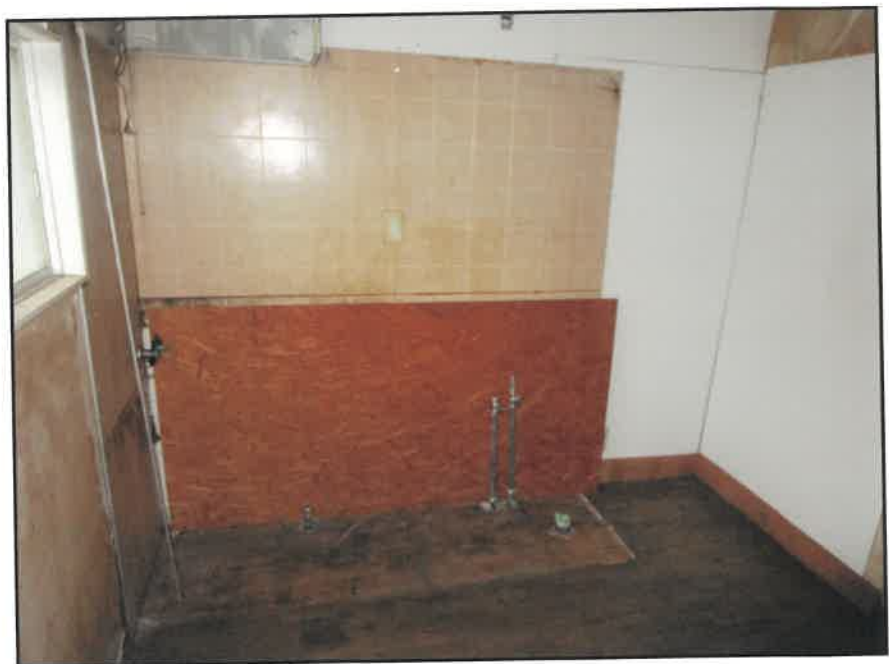
② 物件3建物内の状況－101号室:DK

- 1 本土地・建物の状況等は、関係人の陳述、概略土地建物位置関係図及び各間取図及び添付写真のとおりである。
  - (1) 物件3建物について
    - ア 本建物101号室のDKと和室2の敷居部分が傷んでおり、和室2の床にはたわみを感じられた。
    - イ 本建物西側及び北西側に簡易物置があるが、土地との定着性は認められない。
  - (2) 物件4建物について
    - ア 本建物玄関横にトイレ(約1.24平方メートル)が増築されており、1階の床面積は、約91.91平方メートルである。
    - イ 本建物1階勝手口横の壁に穴が空いていた。
    - ウ 本建物内は動産類が多く置かれている部分があり、床や壁の確認ができない箇所もあった。
    - エ 本建物内は、クロスの汚れや剥がれている箇所等がある。  
本建物は、築年数が経過した建物であり、経年による劣化や損傷等が認められる。
    - オ 本建物2階洋室2の入口横に廊下側から入る上り口があり、上部に屋根裏収納がある。  
当該屋根裏収納は、天井高等からすると床面積に算入される可能性もあるが、内装がなく屋根裏スペースを簡易的に利用している状態であることから、床面積に計上しない。
  - (3) 物件5建物について
    - 2階のドアは穴が空いていて、雨が入らないように、相手方が修繕をして固定しているとのことから、取り外すことはしなかった。そのため、中に入ることはできず確認することができなかった。
- 2 本土地・建物の占有状況等は、3枚目乃至6枚目記載のとおり報告する。  
関係人の陳述等から、物件3建物(物件3建物の賃借人居住部分は除く。)、同4建物及び同5建物は、相手方が鍵を持ち、不具合箇所等が発生すると、修繕し管理していることが認められる。  
よって、相手方が上記建物を占有しているものとして報告する。

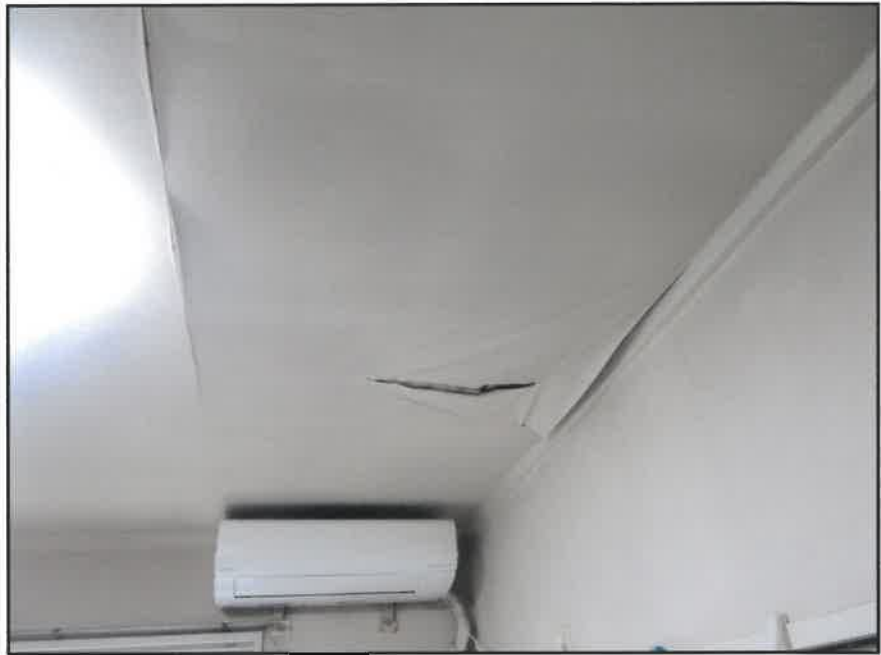
⑪ 物件3建物内の状況－205号室:和室2の天井部分

| 特 記 事 項 | <ul style="list-style-type: none"> <li>・和室2の床には、たわみが感じられた。</li> </ul> <p>◇205号室</p> <ul style="list-style-type: none"> <li>・雨がひどい時には、和室2の天井から雨漏りがあるとのことであり、和室2の天井クロスが一部剥がれ掛かっていた。</li> </ul> <p>◇本件建物は築後約36年を経過しており、全体的に経年劣化等が認められた。</p> <p>◇本件建物は、検査済証の交付を受けていない。</p> <p>◇共有者A 持分2分の1<br/>共有者B 持分2分の1</p> |

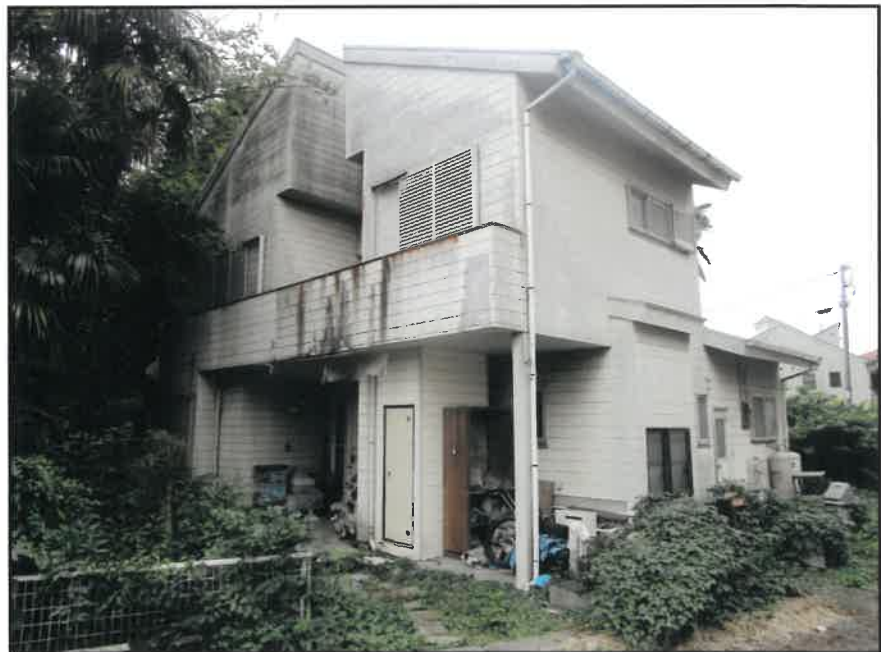
⑫ 物件4建物の外観

| 区 分 | 主である建物 | |
|---|---|---|
| 特 記 事 項 | <p>◇共有者A 持分2分の1<br/>共有者B 持分2分の1</p> <p>◇共有者間で、使用料等の支払いはないとのことである。</p> <p>◇外壁の傷みが見られ、バルコニー下部などには大きな破損箇所が確認された。</p> <p>◇1階玄関横に、未登記増築部分（トイレ、約1.24㎡）がある。</p> <p>◇1階キッチン横の窓ガラスには、ひび割れが見られた。</p> <p>◇1階キッチンの勝手口横の壁には、穴が開いていた。</p> <p>◇1階リビングの天井には、穴の開いている箇所が2箇所見られた。</p> <p>なお、屋根裏に侵入した野生動物（アライグマあるいはハクビシン）が、当該穴から室内に侵入することがあるとBは陳述している。</p> <p>◇リビングなどの物が多く置かれている箇所は、床や壁の確認が困難であった。</p> | |

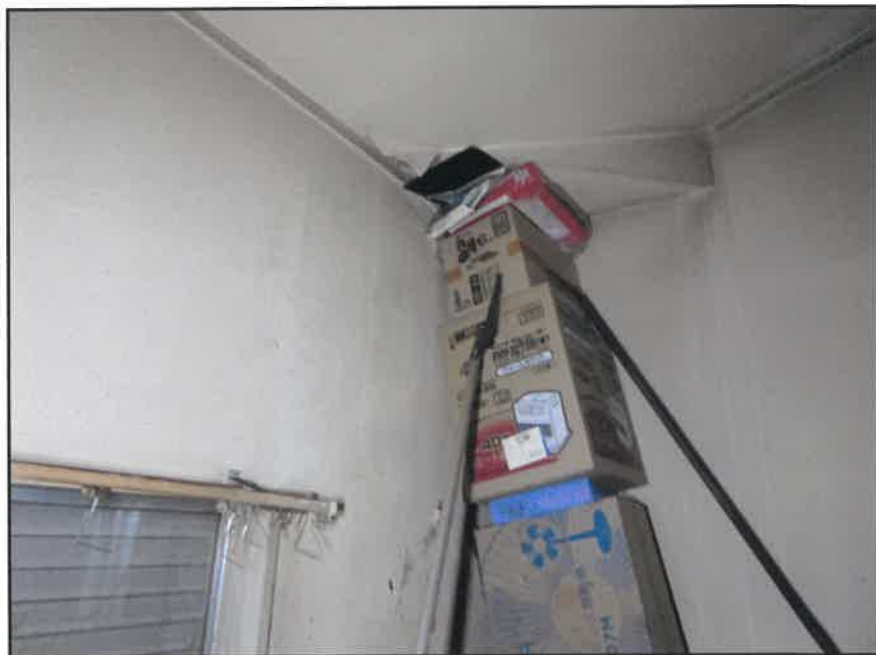
⑪ 物件4建物内の状況ーリビングの天井部分(1階)

| | <p>◇室内には、リビングをはじめとして雨漏りによるクロスの汚れや剥がれた箇所が散見された。</p> <p>◇給湯器が故障しており、お湯がでないとのことである。</p> <p>◇2階中央の上部に屋根裏収納があり、洋室2の入口横に、廊下側から入る上り口がある（間取図の網掛け部参照）。当該屋根裏部分は、天井高からすると床面積に算入される可能性もあるが、内部構造等（内装がなく、屋根裏スペースを簡易的に利用している状態等）から、床面積に計上しないこととした。</p> <p>◇築年数の経過した建物であり、室内には経年に伴う劣化や損傷等が顕著であった。</p> <p>◇本件建物は、検査済証の交付を受けている。</p> |
