## 期 間 入 札 の 公 告

- 1 所 在 三浦市三崎町諸磯字尾屋敷  
地 番 858番11  
地 目 宅地  
地 積 188.42平方メートル
- 2 所 在 三浦市三崎町諸磯字尾屋敷858番地11  
家屋 番号 858番11  
種 類 居宅  
構 造 木造かわらぶき2階建  
床 面 積 1階 96.67平方メートル  
2階 72.71平方メートル

## 現況調査報告書

## 評 価 書

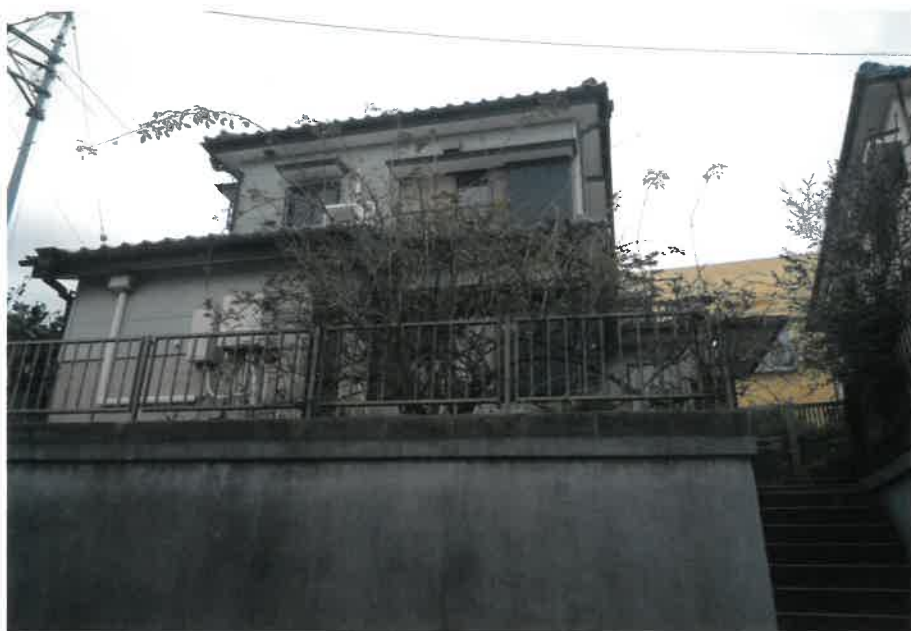
1  
本件建物の外観

| 執行官の意見 |
|---|
| <p>1 関係人の陳述および立入調査の結果によれば、本件建物は、所有者が家族と共に住居として使用していることが認められる。</p> <p>2 関係人陳述のとおり、敷地内には庭石が幾つか置かれていた。1階の洋室には、床に犬の尿で傷んだところがある。1階和室の地袋の扉は、エアコンの水が垂れてその跡が残っている。床がぶかぶかしているところがある。床には傾きを感じるところがある。引き込み線用のポールが1本ある。</p> <p>3 評価人の調査に寄れば、物件1土地は、縄縮みしている可能性がある。</p> <p>4 評価人の調査によれば、本件建物の敷地(物件1土地)は、北西側で建築基準法上の道路である市道に接している。</p> <p style="text-align: right;">以 上</p> |

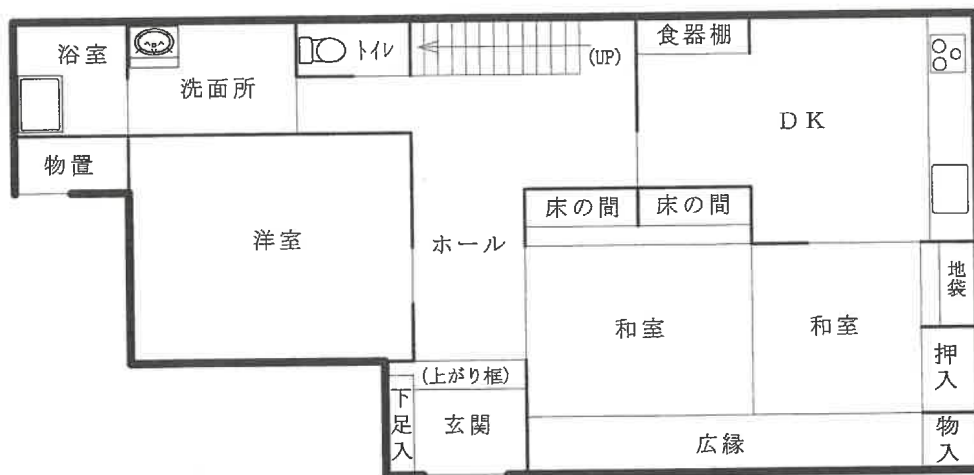
附属資料 4  
間 取 図

| 区 分 | 主である建物 | |
|---|---|---|
| | 間 取 り | 7DK（附属資料間取図のとおり） |
| 特 記 事 項 | ◇所有者によると、目的物件を購入した平成28年に外壁及び水回りの改修を行ったほか、2階中央の洋室は床板が反り返ったため、自分で上から板を張ったとのことである。<br>◇室内で犬を3匹、猫を3匹飼育しており、ペット臭がかなり感じられた。1階西側の洋室に犬のケージがあり、傷んで剥がれた床板がテープで補修された個所があった。また2階南東側の和室には猫のケージが置かれていた。ペットによって床板や壁に傷がつけられている痕跡は確認できなかった。<br>◇玄関や2階和室前の廊下で特に床の傾斜を感じたため水準器で計測したところ、1階では南方に向かって約1.7度の傾斜が | |

| | <p>あり、2階では西方から南方に向かって約1.5度の傾斜がある部分があった。</p> <p>◇1階の広縁、西側洋室、2階中央の洋室等の床がたわんでいる部分があった。</p> <p>◇1階和室の地袋の引き戸に染みがあった。所有者によると、エアコンの水が垂れたものであるとのことであった。また、広縁等、床板に染みが見られたが、原因は不詳とのことである。</p> <p>◇神奈川県横須賀土木事務所建築指導課備付の台帳記載事項証明書では、物件2建物について検査済証が発行されたことを確認することはできなかった。</p> |
