## 期 間 入 札 の 公 告

## 物 件 目 録

## 現況調査報告書

# 評 価 書

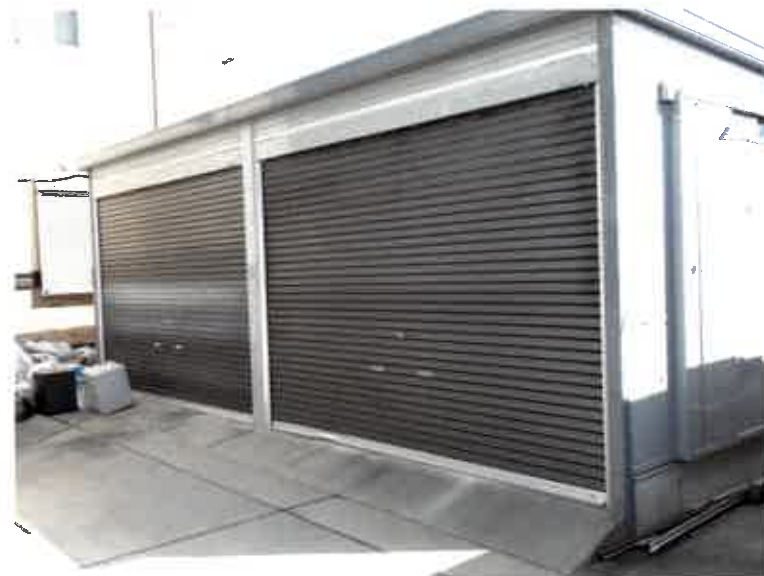
②

| 関係人の陳述等 | |
|---|---|
| ■A<br>(債務者兼所有者) | <p>1 物件2と、10年くらい前に有限会社アオイ商会が建てた向かいの建物(附属建物)(写真②)では、去年の11月ころまで、化粧品の容器を塗装する際に、その容器を固定する治具に付いた塗料を落とす作業をしていました。</p> <p>物件2の2階は、元は居宅でしたが、その後作業所になりました。</p> <p>(1)「シンクウポンプ」(平成12年6月取得)と「アルバックキシंकウポンプ」(平成13年12月取得)は、この左右にある二つです(写真⑨)。左側が「アルバックキシंकウポンプ」です。</p> <p>(2)壁際に奥から5台あるのが乾燥機です(写真⑩、⑪)。</p> <p>平成12年6月取得の「カンソウキ」は、最も奥にある物です。その次に2台並んでいるのが、平成16年11月取得の「エンシンプンリカンソウキ」です(写真⑩)。</p> <p>その次に2台並んでいる手前の物は、壊れています(写真⑪)。</p> <p>シャッターの手前にあるのが、「ワイエーエンジニアリングカンソウキ」(平成13年8月取得)です(写真⑪)。</p> <p>資産台帳には出ていませんが、これより新しい物が附属建物の中にあります(写真⑫)。</p> <p>(3)「ワイエーエンジニアリングダッスイキ」2台(平成14年2月取得)は、現在は存在しません。</p> <p>(4)平成13年11月取得の「パワーリフト」は、現在は存在しません。その代わりにフォークリフトを入れました。そのフォークリフトは、処分しました。</p> <p>(5)「中和槽」、「硫酸」、「苛性」というラベルが貼られているのは、廃液処理装置です(写真⑬)。</p> <p>(6)金属製の水槽に入っているのは、治具の塗装を落とした後の高アルカリ性の廃液です。</p> <p>灰色のポリタンクには、酸性の廃液が入っています。</p> <p>廃液は、外にもあります(写真⑭)。</p> <p>これらの廃液は、かつては専門の業者に回収してもらっていました。</p> <p>現在建物内外に残っている廃液を私のほうで処分することはできません。</p> <p>2 物件3は、4ヶ月くらい前から空き家になっています。</p> <p>物件3は私の所有ですが、敷地の所有者である有限会社アオイ商会との間で賃料の授受は無かったです。</p> <p>浴室の扉自体は壊れていませんが、閉まらなくなったので外してしまいました。</p> <p>その他、物件3に不具合な所はありません。</p> <p>3 物件1の境界について、争いごとはありません。</p> <p style="text-align: right;">以 上</p> |

- 4 物件2の向かいの建物については、独立した建物であること、物件2での作業と同様の作業をするための場として常用に供されていること、所有者が同一であること、物件2と近接した距離にあることから、物件2の附属建物と認めた。

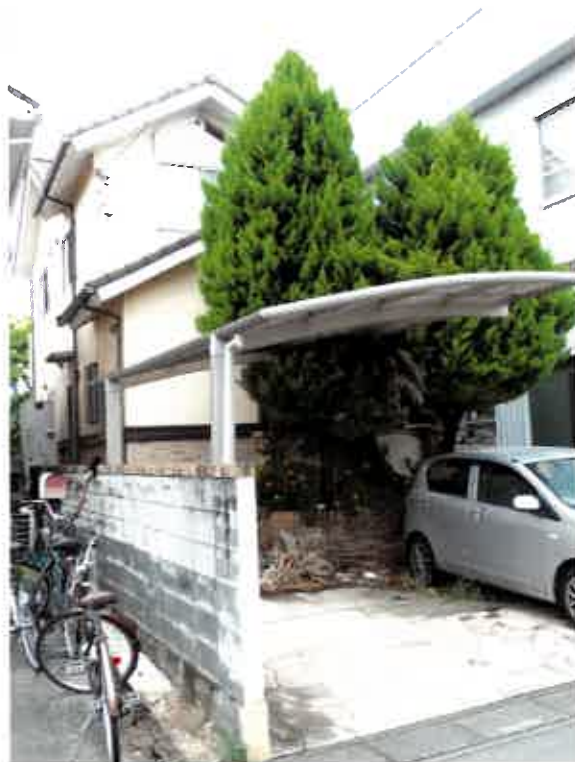
③

- 1 本件土地上のカーポート（写真③）は、土地の定着物と認めた。
- 2 本件土地上のユニットハウス、簡易物置（写真④～⑥）については、いずれも土地に対する定着性が無く、動産と認めた。
- 3 有限会社アオイ商会所有の令和7年度償却資産課税台帳に記載されている資産の内、工場抵当法2条所定の工場供用物件に関連する資産（機械及び装置）は、以下のとおりである。

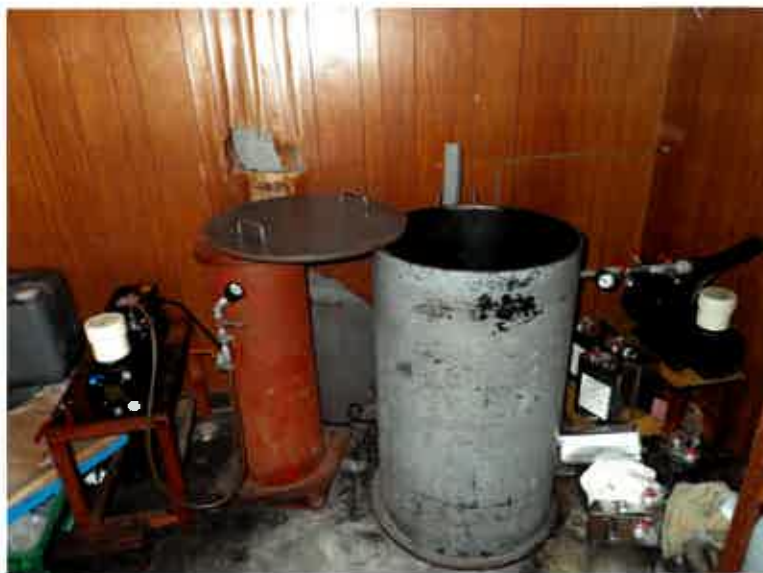
⑨

| 資産名 | 取得年月 | 写真番号 |
|---|---|---|
| シンクウポンプ | H12.6 | 9 |
| アルバックキシシンクウポンプ | H13.12 | 9 |

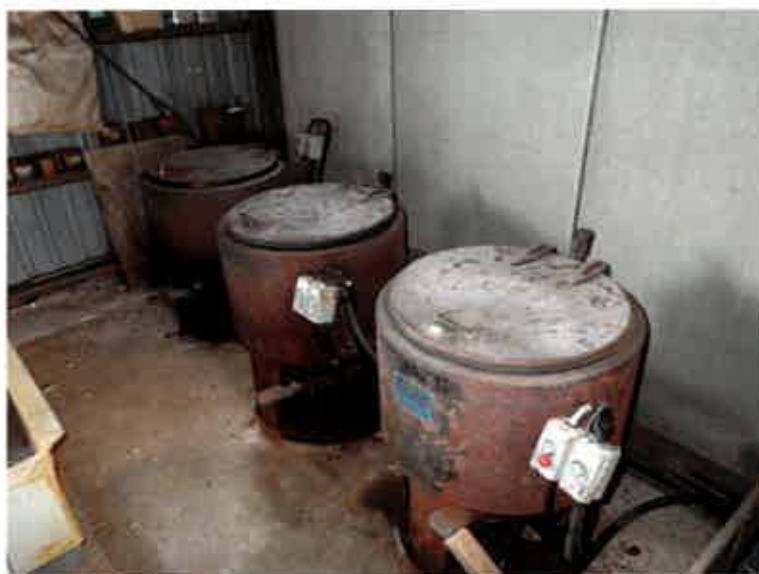
| 資産名 | 取得年月 | 写真番号 |
|---|---|---|
| カンソウキ | H12.6 | 10 |
| エンシンブンリカンソウキ（×2） | H16.11 | 10 |

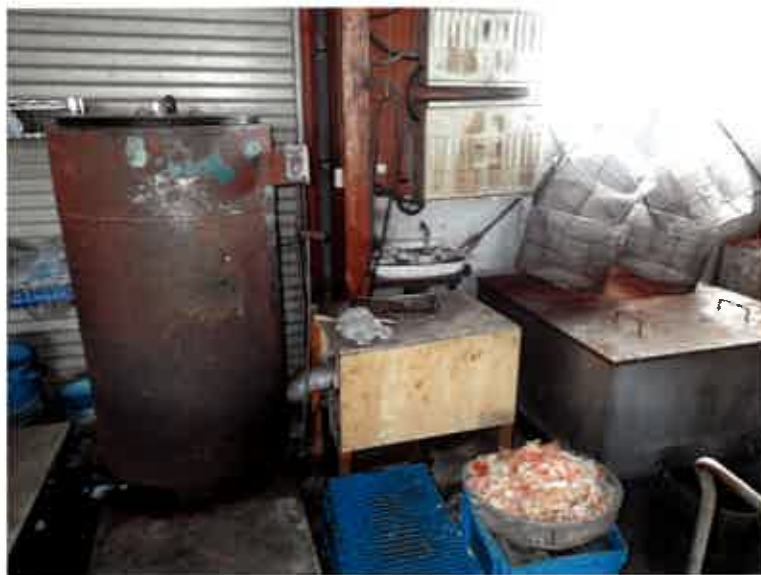
| 資産名 | 取得年月 | 写真番号 |
|---|---|---|
| ワイエーエンジニアリングカンソウキ | H13.8 | 17 |
