## 期 間 入 札 の 公 告

千葉地方裁判所民事第 4 部

## 現況調査報告書

## 評価書

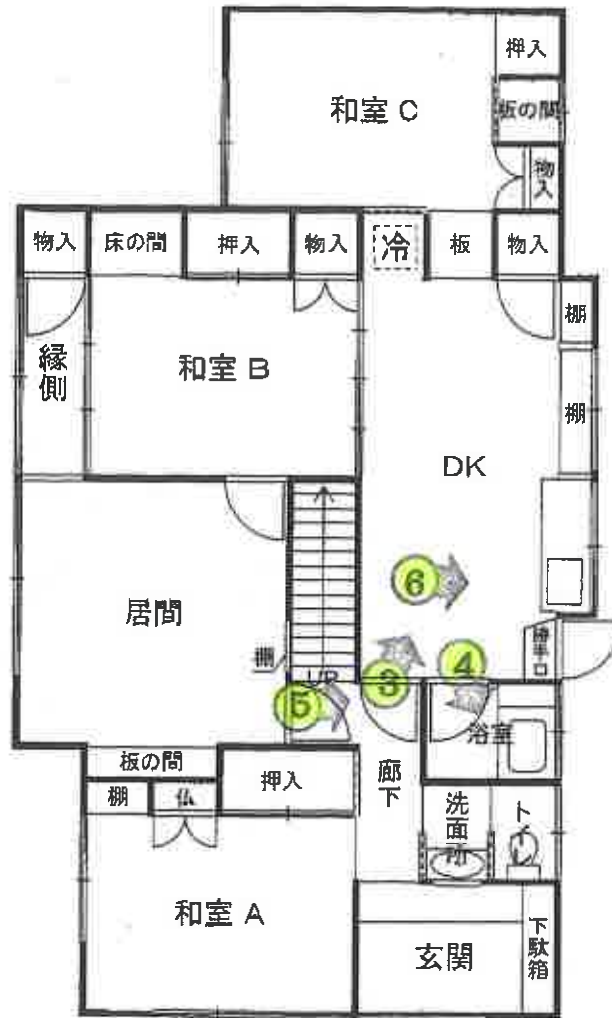
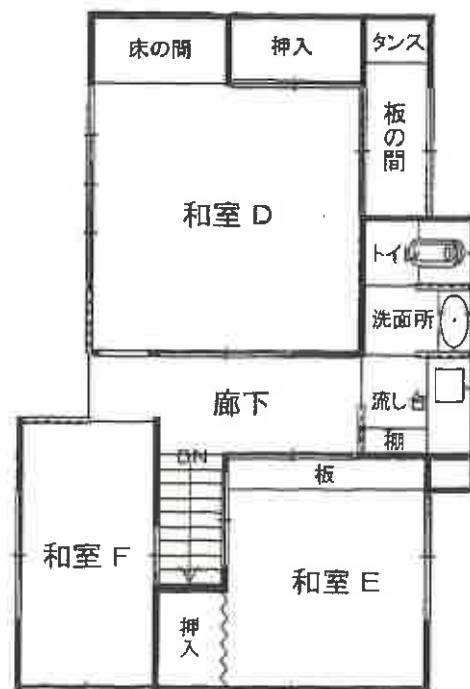
# 間取図

◀○▶ 写真撮影位置と方向

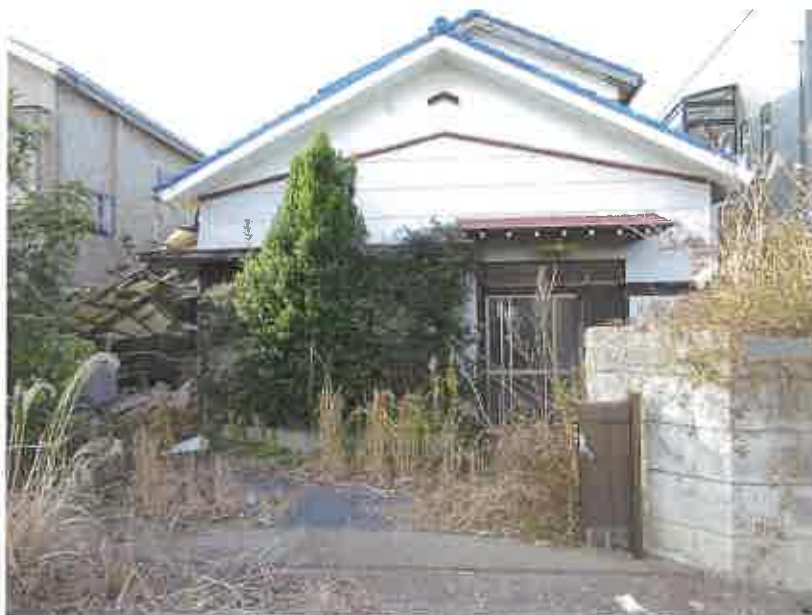
①

- 1 物件2（本建物）の敷地として利用されており（写真①参照）、南東側が現況幅員約3.8メートルの市道に接する。西端部分に朽廃した物置（動産）があり、崩れた外壁の一部が北西側隣接地内にはみ出ている。
- 2 各隣接地とはブロック塀で概ね仕切られており、南西側隣接地（5225番8）との間には境界プレートも存在する。また、出入口部分を除き、上記市道沿いにもブロック塀が設置されている。上記市道沿いのブロック塀が市道側に傾いていた。
- 3 本土地内は、雑木・雑草が繁茂し、不用になった電化製品や家財道具が置かれ、ごみ等が散乱している。また、南西側部分には本建物の庇や下屋の一部が落下して散乱している。

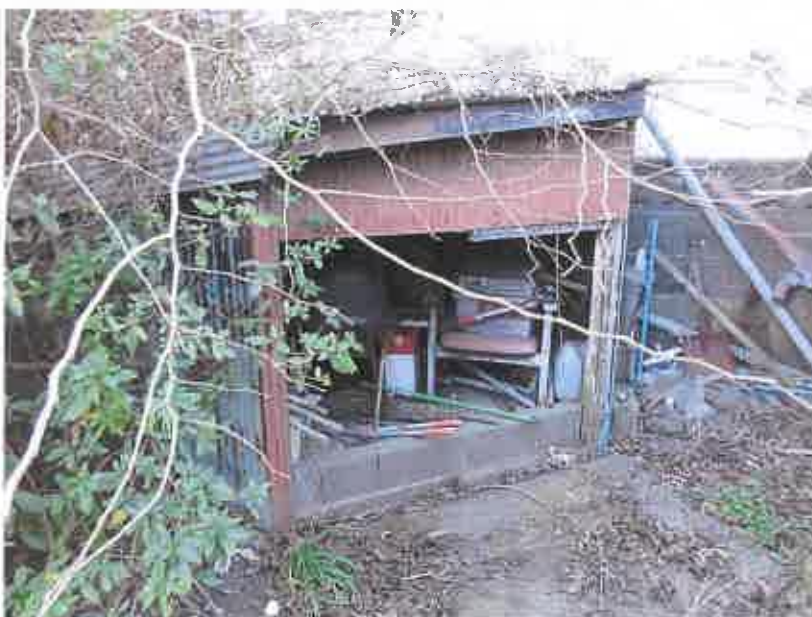
②

| その他の事項 | ・本建物の南側に老朽化した物置が建在する（写真②参照）。建築時期は不明であるが、債務者の所有と推定され、内部には家財道具が置いてあることから、未登記の附属建物と認めた。<br>・「その他の事項」記載のとおり | | |

未登記附属建物  
(物置)

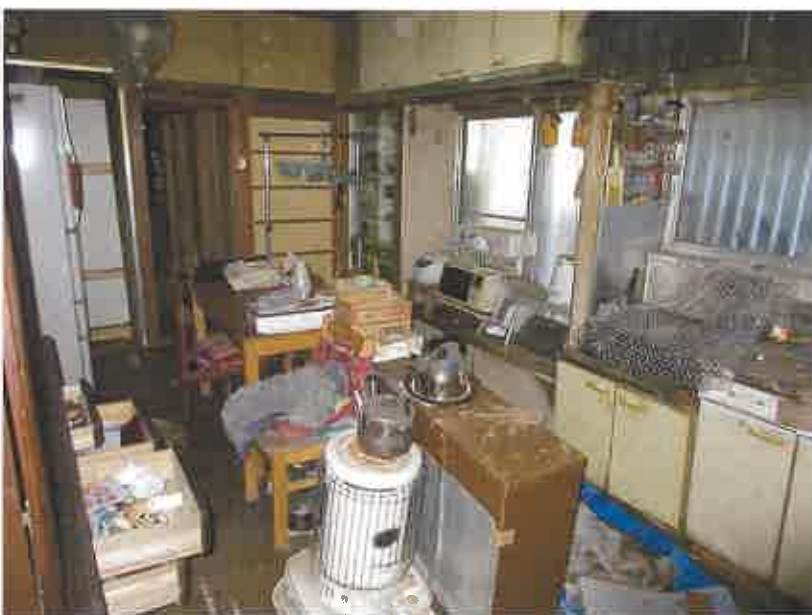
③

- 1 本建物の内部には家財道具や年式の古い電化製品等が残置しているものの、長期間使用された形跡がなく、電気の供給も停止していることから、人が生活している実態は認められない（写真③④参照）。
- 2 本建物は新築後約60年が経過しており、全体的に老朽化が著しい。また、以下の損傷等も見られた。
  - ・ 1階廊下と浴室の内壁の一部が崩落している（浴室内壁につき写真④参照）。
  - ・ 1階部分（廊下・居間・DK・和室B）に雨漏りが原因と推測される天井板の剥落が見られ、複数の穴が開いている（廊下天井につき写真⑤参照）。
  - ・ 1階部分の床に歩くと沈む箇所があり、複数の陥没した箇所（居間・DK）もある（DK床につき写真⑥参照）。
  - ・ 1階台所天井や2階廊下北側の内壁に雨漏りが原因と推測される黒カビが広範に発生している。
  - ・ 2階南西側のバルコニーが朽ちて柵が外側に大きく傾いており、庇とともに崩落するおそれがある。
  - ・ 2階バルコニーに上がる外階段が錆び付いており、倒壊するおそれがある。
  - ・ 南西側下屋が大きく破損し、崩壊している。

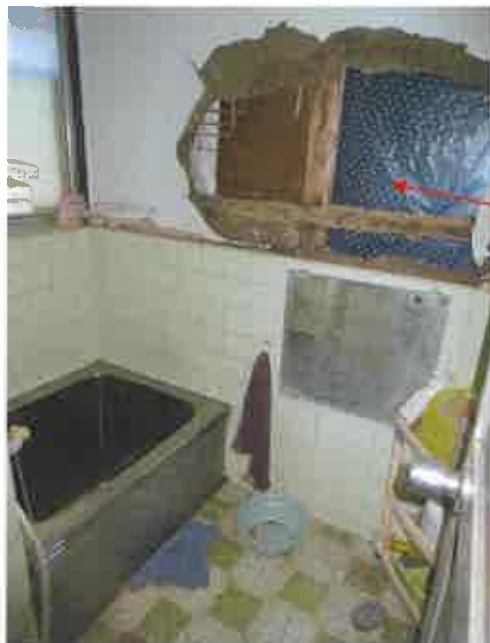
④

内壁が崩落

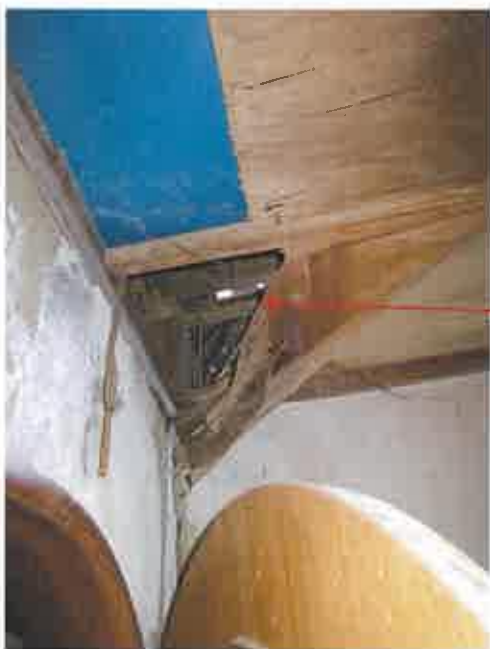
⑤

天井の穴

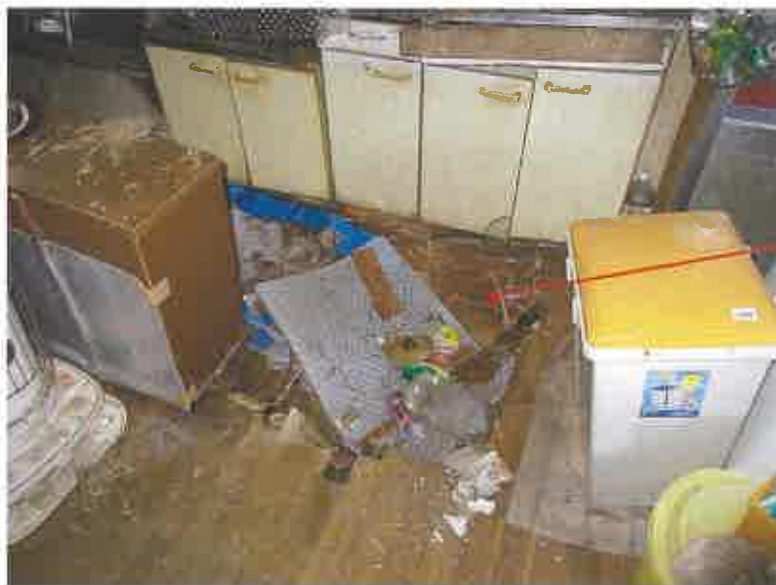
⑥

床が陥没

| 特 記 事 項 | <p>○ 内部は、玄関天井の撓み、1階廊下のDK側の壁・天井の崩れ、居間の一部床抜け・天井崩れ・壁の剥れ・雨漏り染み、DKの台所前の床抜け・北側の天井崩れ、和室Bの一部天井崩れ・畳の緩み、浴室の一部壁・天井の崩れ等が目立って確認される。また、2階は廊下北側の流し台上部に天井の撓み・壁の腐食等が見られる。室内全般に日用品雑貨、家財道具等が雑然と残置されている。</p> <p>○ 住宅設備等の稼働状況は不明である。</p> <p>○ 全体的に損傷・劣化の程度が著しい。</p> |
