## 期 間 入 札 の 公 告

千葉地方裁判所民事第 4 部

## 現況調査報告書

# 評 価 書

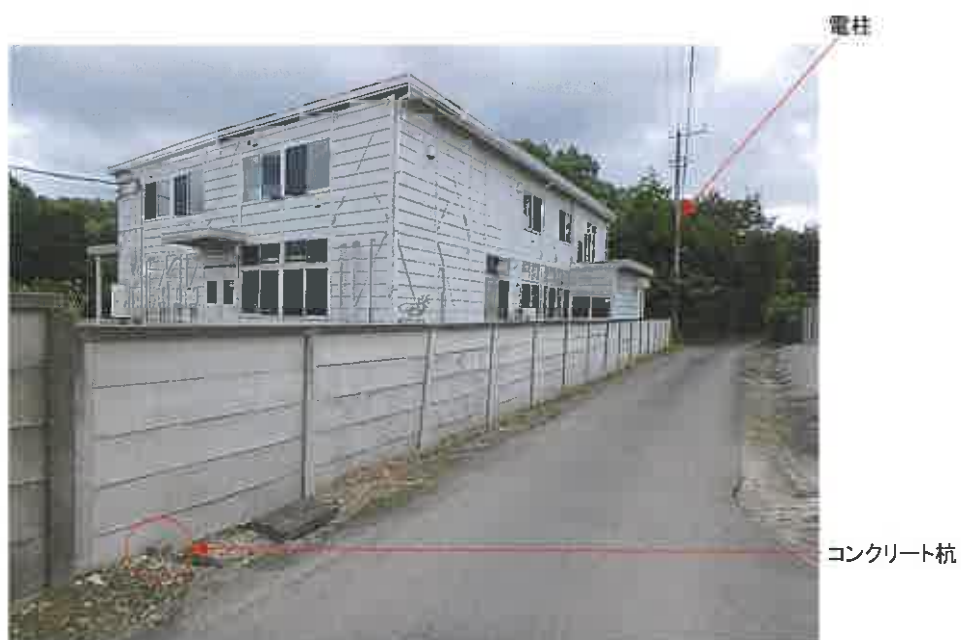
⑦

コンクリート杭
