## 期 間 入 札 の 公 告

2 所 在 市川市中国分一丁目 230 番地 9  
 家屋 番号 230 番 9  
 種 類 居宅  
 構 造 木造瓦葺 2 階建  
 床 面 積 1 階 55.08 平方メートル  
 2 階 38.88 平方メートル  
 (現況)  
 構 造 木造瓦・亜鉛メッキ鋼板葺 2 階建  
 床 面 積 1 階 55.08 平方メートル  
 2 階 約 42.08 平方メートル  
 共有者 A 持分 3 分の 2  
 共有者 B 持分 3 分の 1

## 現況調査報告書

# 評 価 書

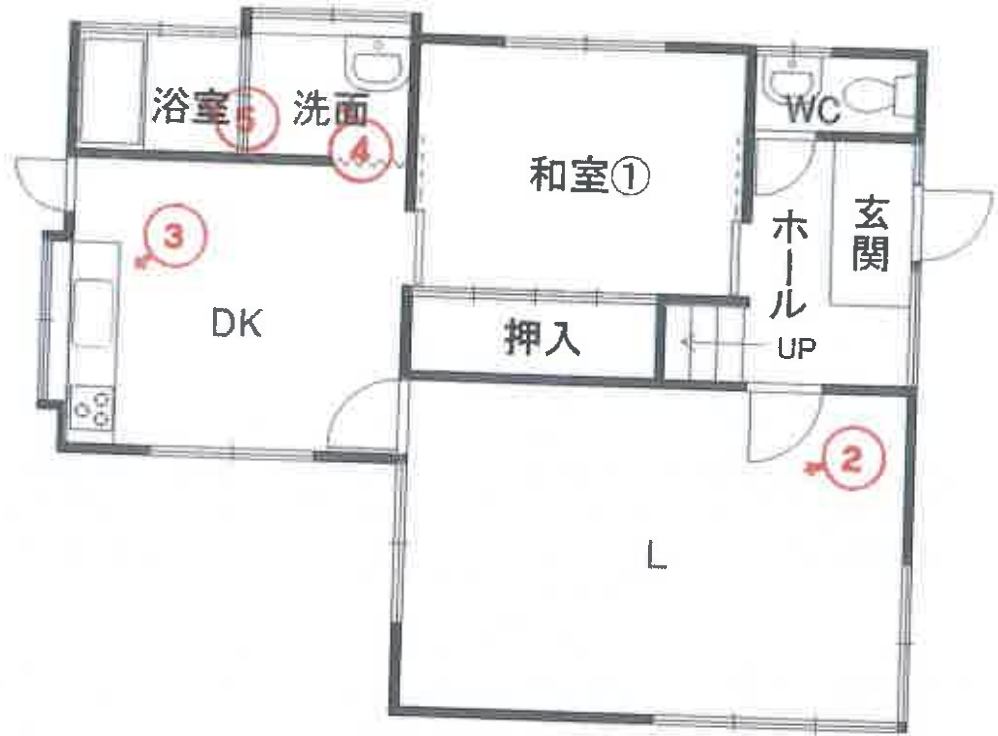
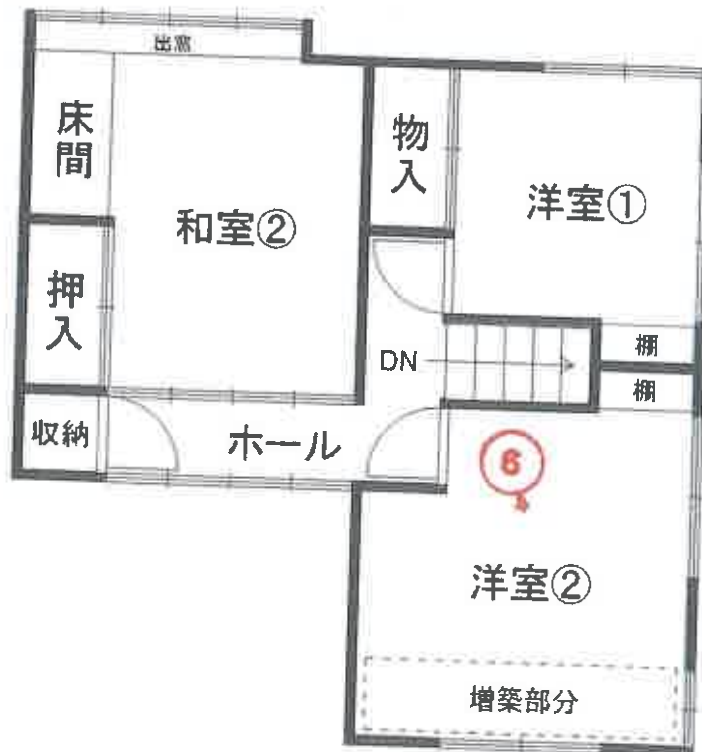
# 間取図

### ■ 本建物について（各部屋の配置については、9枚目「間取図」参照）

(注) ←○は写真撮影位置、方向及び写真番号を示す。

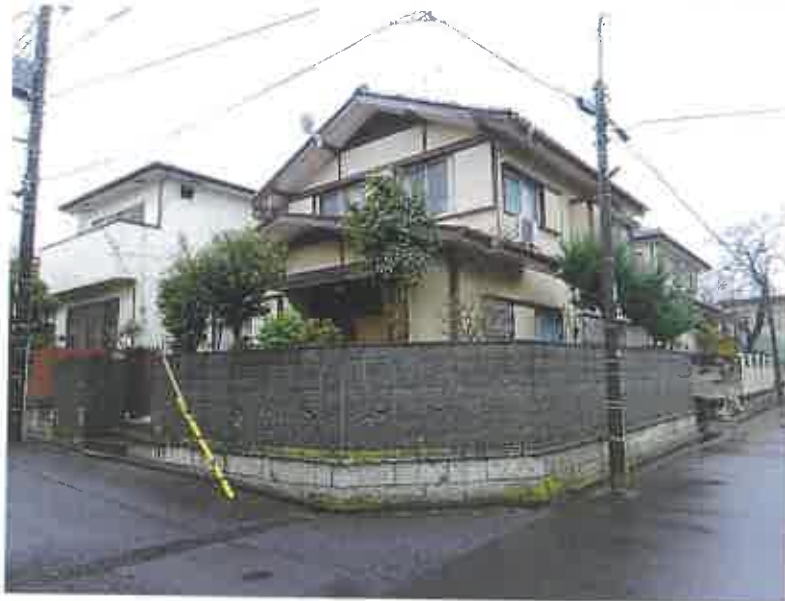
物件2の建物（物件1の土地）①

- 1 本建物の敷地として利用されている。
- 2 北東側が幅員約4.5メートルの市道に、南東側が幅員約4.5メートルの私道に接面する角地であり、周辺隣地とはコンクリートブロック及びブロックフェンスで区画されているため、現況の形状は地積測量図の記載と概ね一致しているものと思料される（接面道路の状況及び周辺隣地との高低差については評価書を参照）。
- 3 北西側は駐車スペースになっており、西端部分にスチール製物置（動産）が1台設置されている。また、本建物の周囲（南西部分）にもスチール製物置（動産）が計3台設置されている。
- 4 その他、評価人の調査によれば、本土地は風致地区内に所在しているため、建築物の建築、工作物の設置、建築物・工作物の色彩の変更等の行為をする場合は、市長の許可が必要になるとのことである。

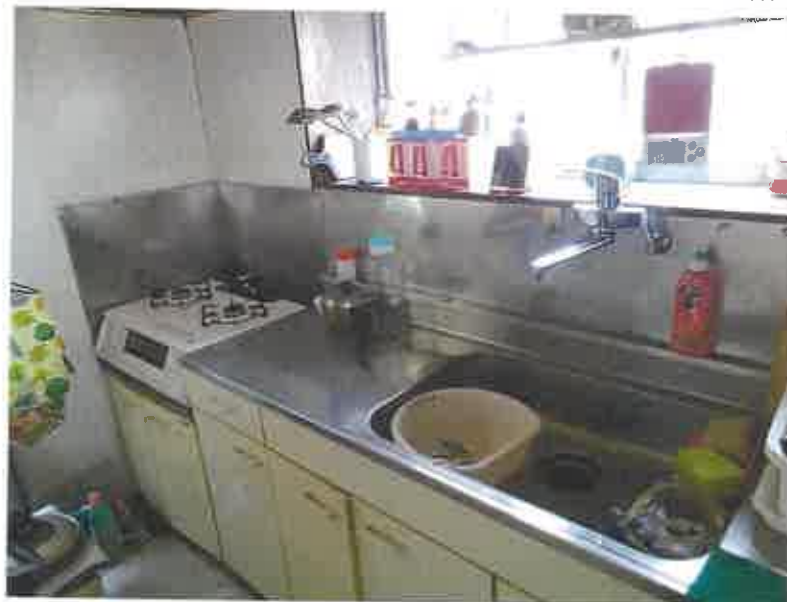
1階（キッチン）③

| | <p>ある。</p> <ul style="list-style-type: none"> <li>・天井にシミが散見されるが、雨漏りによるものかは不明である。</li> <li>・DK の壁材に剥がれが散見される。</li> <li>・浴室のタイルに亀裂が見られる。</li> <li>・建物全体として老朽化が進んでおり、壁材の汚れ・剥がれ、床材の傷等の損耗が多く見られる。</li> </ul> <p>3. 共有者Aの物件2に関する陳述は以下のとおり。</p> <ul style="list-style-type: none"> <li>・入居後、増築及びリフォームはしていない。</li> <li>・10 年以上前に猫を1 匹飼っていた。</li> <li>・水回り及び住宅設備に不具合はない。</li> <li>・地震や台風による被害はなく、雨漏りもない。</li> </ul> <p>4. 目視においては明確なアスベスト含有建材の存在は確認できなかったが、建築時期を考慮すると使用の可能性は否定できない。</p> <p>5. 新耐震基準適用前に建築された建物であるが、耐震補強工事等の形跡は見受けられなかった。</p> |

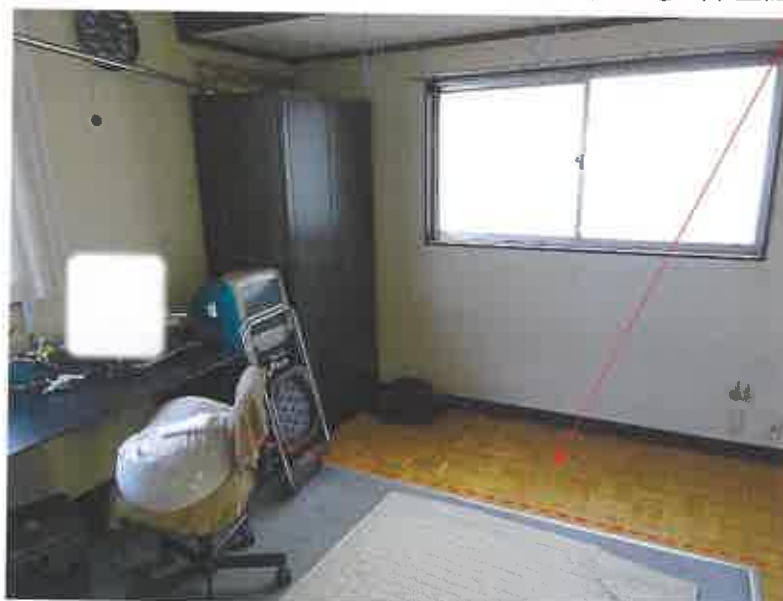
2階（洋室②（未登記増築部分））⑥

- 1 木造瓦・亜鉛メッキ鋼板葺2階建の戸建住宅であり、間取りは4LDKとなっている。
- 2 2階の洋室②の南西側に未登記増築部分があり、増築床面積は約3.2㎡（概測）である
- 3 築後約52年経過しているため、室内外ともに老朽化による損耗等が見受けられた。その他、室内外の状況は以下のとおりである。
  - (1) コンクリートブロックの表面の剥がれや出入口の階段部分にひび割れがあり、門扉は錆により腐食している。
  - (2) 破風板の塗装の剥がれや軒天材の剥がれがある。
  - (3) 床部分に凹んでいる箇所や沈む箇所があり、畳の歪みもある（シロアリによる被害の有無は不明）。
  - (4) 天井部分にシミがある（雨漏りによるものかどうかは不明）。
  - (5) ダイニングキッチンでは壁面の塗装が剥がれている。
  - (6) 浴室の壁面に亀裂がある。
- 4 その他、評価人の調査によれば、以下のとおりである。
  - (1) 検査済証の記載はない。
  - (2) 本建物の建築時期を考慮すると、アスベストを含有する資材が使用されている可能性を否定できない。
  - (3) 本建物は新耐震基準適用前に建築された建物であるが、耐震補強工事等の形跡は見受けられない。

| 区 分 | 主である建物 | |
|---|---|---|
| | | ※2階洋室②の南西側に約3.2㎡増築された形跡がある。<br>（間取図参照） |
