## 期 間 入 札 の 公 告

1 所 在 銚子市笹本町 78 番地 5

## 現況調査報告書

評 価 書

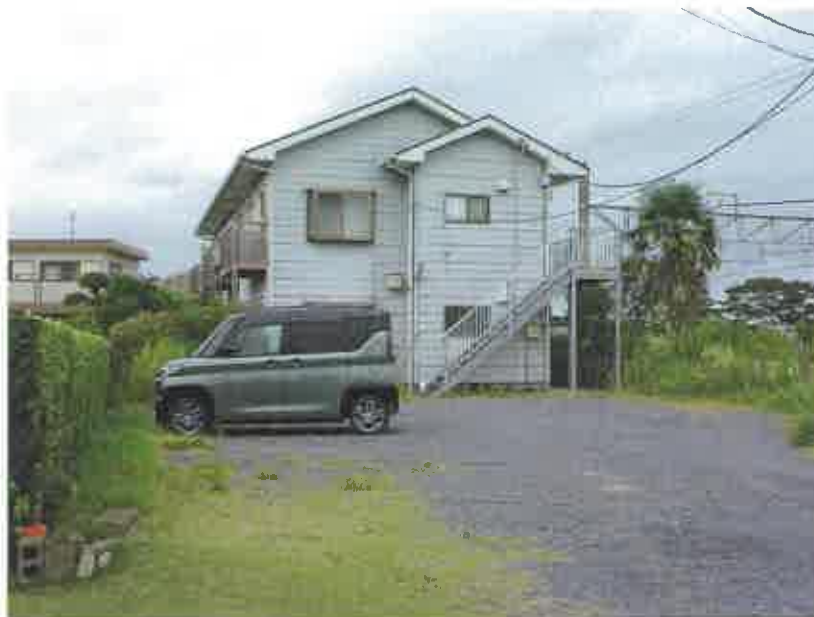
①

- 1 本建物と未登記附属建物2棟の敷地及び駐車スペースとして利用されている(写真①参照)。本目的外土地は道路に接しておらず、L字型の南東側隣接地(78番4、地目：鉄道用地、地積：79㎡、所有者：東日本旅客鉄道株式会社)を介して幅員約7.9メートルの市道に通じる。なお、同隣接地には、以下の内容の地役権設定登記(平成5年12月3日受付第8062号)がされている。

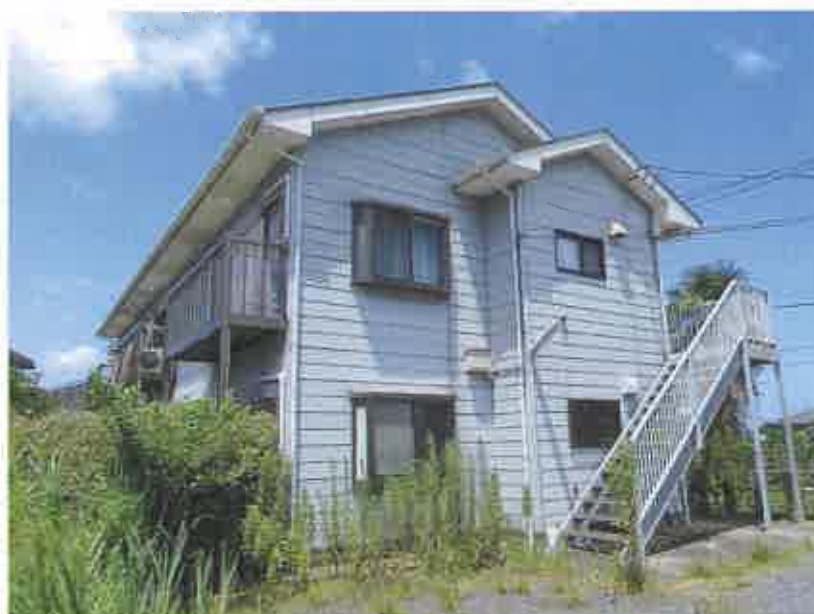
②

| その他の事項 | 1 本建物は、借地権付きの2階建て共同住宅(全6室、写真②参照)であり、各階に2DK間取りの居室が3室ある(各居室の配置は間取図参照)。<br>2 空室3室(101・201・203号室)を除く居室3室(102・103・202号室)は、賃借人によって現に居室として使用されている(各室の内部状況については、5枚目「その他の事項」参照。)。このうち202号室は、共和株式会社が同社の社宅として使用する目的で賃借している。<br>3 本建物の北西側近接した位置に未登記の物置2棟が建在する(土地建物位置関係図参照)。このうち南寄りの物置(符号1、写真③参照)内は2つの収納スペースに区分けされ、北寄りの物置(符号2、写真④参照)内は4つの収納スペースに区分けされている。この物置2棟の建築時期は本建物と同時期と推定されるところ、各収納スペースの入口ドアには、本建物各居室の部屋番号が表示されており、中には各居室居住者の家財道具等が置いてあることから、本建物の附属建物と判断した。物置2棟の天井や内壁に雨漏りによると推測される複数のシミがある(写真⑤参照)。<br>4 本建物1階のコンクリート敷の通路等には複数の亀裂が見られた(写真⑥参照)。また、外階段や2階通路には苔の生えた箇所がある。1階各居室のウッドデッキは劣化が進んでいる(写真⑨参照)。 | | |

主である建物

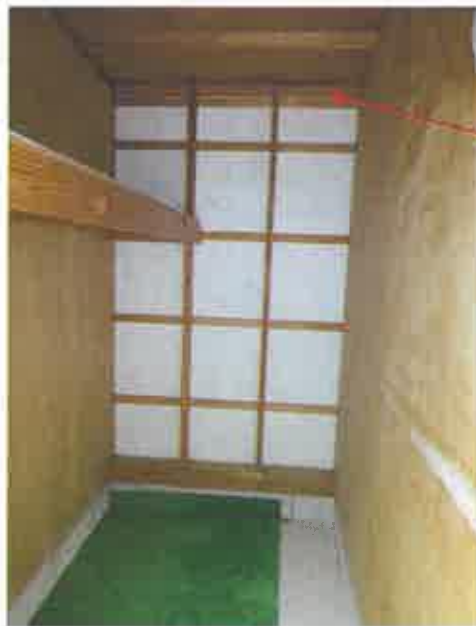
⑤  
未登記附属建物符号 2 内の  
雨漏り(推測)によるシミ

| 附属建物 | 登記の有無<br>構造・階層<br>用途<br>建築時点<br>面積<br>管理状態 | (未登記附属建物符号1)<br>なし<br>木造亜鉛メッキ鋼板葺<br>平家建<br>物置<br>主である建物と同時期と<br>推定<br>約5.4㎡<br>外壁に錆、内部は雨漏りの<br>跡が見られるなどから、経<br>済的残存耐用年数は主で<br>ある建物と同様と判断した。 | (未登記附属建物符号2)<br>なし<br>木造亜鉛メッキ鋼板葺<br>平家建<br>物置<br>主である建物と同時期と<br>推定<br>約10.5㎡<br>外壁に錆、内部は雨漏りの<br>跡が見られるなどから、経<br>済的残存耐用年数は主で<br>ある建物と同様と判断した。 |

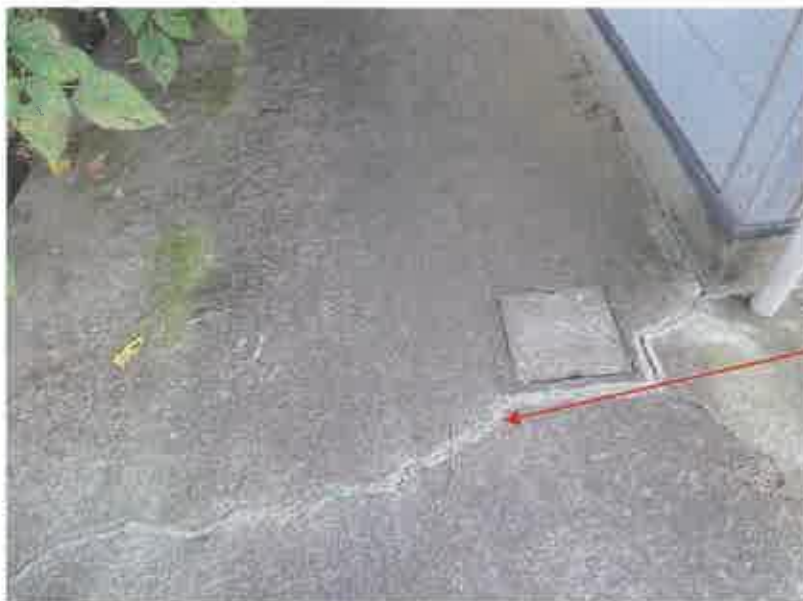
⑥

亀裂

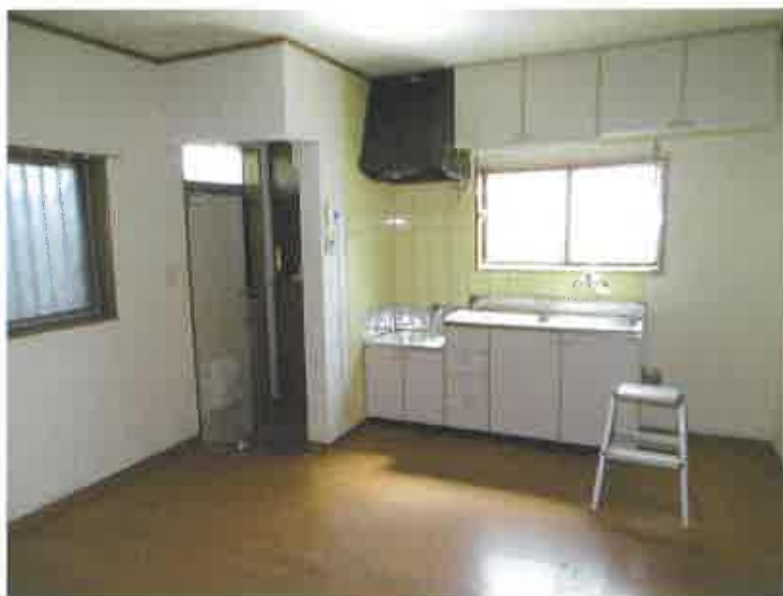
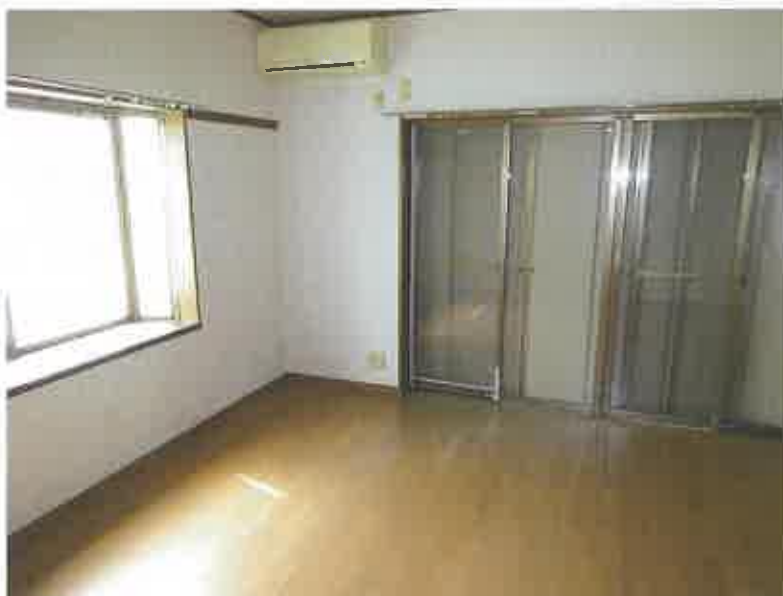
【1階101号室】

- 1 (1) 101 (写真⑦⑧参照)・201・203 (写真⑬⑭⑮参照)号室の内部には、エアコン等の若干の動産が存在していたが、人が生活するために必要な家財道具や電化製品がなく、空室の状態である。各室の玄関郵便受け内に過去の居住者宛ての郵便物が残置していた。
- (2) 102・103・202 (写真⑩⑪参照)号室の内部は、通常の生活に使用する家財道具、電化製品、生活雑貨類が存在しており、居住者らによって現に居宅として使用されている。
- 2 本建物の各居室には、天井、内壁、床に経年相応の劣化(細かな傷や変色等)及び汚れがあることに加え、内壁クロスに複数の亀裂(写真⑫参照)や以下の不具合等も見られた。
  - (1) 101号室
    - ・トイレのドアの開閉に難がある。
  - (2) 102号室
    - ・DKの床が歩くと軋む。
    - ・賃借人Bの妻の陳述によると、流し台の蛇口からの流水に黒い物が混じるとのことである。
  - (3) 103号室
    - ・DKの床が歩くと軋む。
    - ・賃借人Cの陳述によると、大雨時に窓枠サッシから浸水があるとのことである。
  - (4) 201号室
    - ・玄関ドアが歪んでいる。
    - ・和室の畳が歩くと軋む。
  - (5) 202号室
    - ・玄関ドアの施錠にやや難がある(施錠可)。
    - ・居住者Dの陳述によると、トイレの照明に不具合があり、電球を入れ替えても点灯しないとのことである。
  - (6) 203号室
    - ・和室の畳が歩くと軋む。

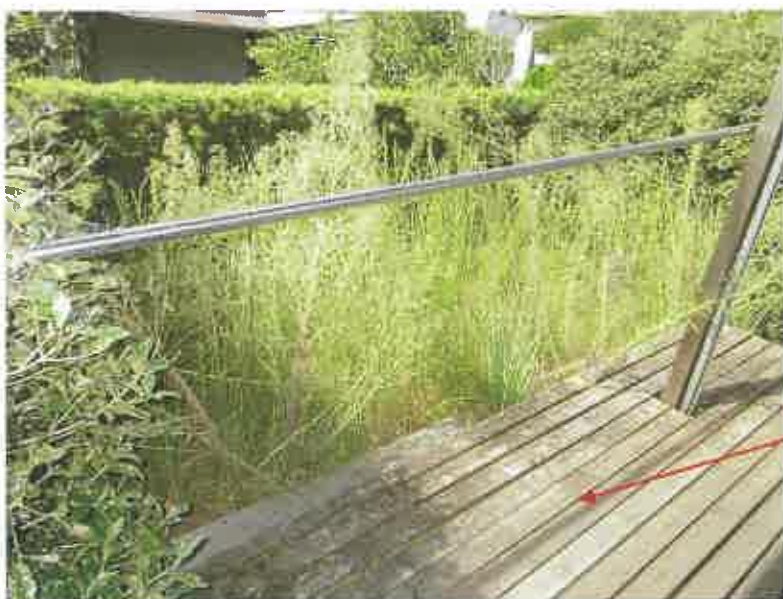
⑨

ウッドデッキ

| 保 守 管 理 の 状 態 | <p>建物全体としては築後29年経過しているため、経年相応の減耗が見られる。外観に関しては、特に、外壁材の隙間やコンクリート舗装された敷地部分に亀裂が所々見られ、1階各部屋のウッドデッキはかなり傷んでいる。</p> <p>内部に関しては、</p> <p>101号室…窓枠サッシ周辺のクロスには亀裂、DK・洋室のクロスには汚れ等が目立つ。和室を歩くと軋む。トイレ等のドアの建付けが悪い。</p> <p>102号室…DKを歩くと軋む。DKから洋室への引き戸の建付けが悪い。各部屋のクロスに亀裂が見られる。流し台の蛇口から出る水に黒い粉が混じるとのこと。ムカデがよく出るとのこと。また、数年前にエアコンの水漏れになかなか対応してもらえず、貸主の許可を得て自らエアコンを取り換えたため、退去の際には外して持っていくとのこと。</p> <p>103号室…DKを歩くと軋む。大雨の際には窓枠サッシから雨漏りがすることもあるとのこと。各部屋のクロスには亀裂があり、自ら補修したこともあるとのこと。</p> <p>201号室…入口ドアに歪みがある。各部屋のクロスに亀裂が見られる。和室を歩くと軋む。</p> <p>202号室…各部屋のクロスに亀裂が見られるほか、特に、DKのクロスは汚れ・シミ・黒カビが見られ、喫煙による黄ばみも見られる。玄関の開け閉めに難があり、また、トイレの照明に不具合があり、電球を入れ替えても点灯しないとのこと。</p> <p>203号室…各部屋のクロスの亀裂は少ない。和室を歩くと軋む。</p> <p>以上より、総じて保守管理の状態はやや劣る。</p> | |

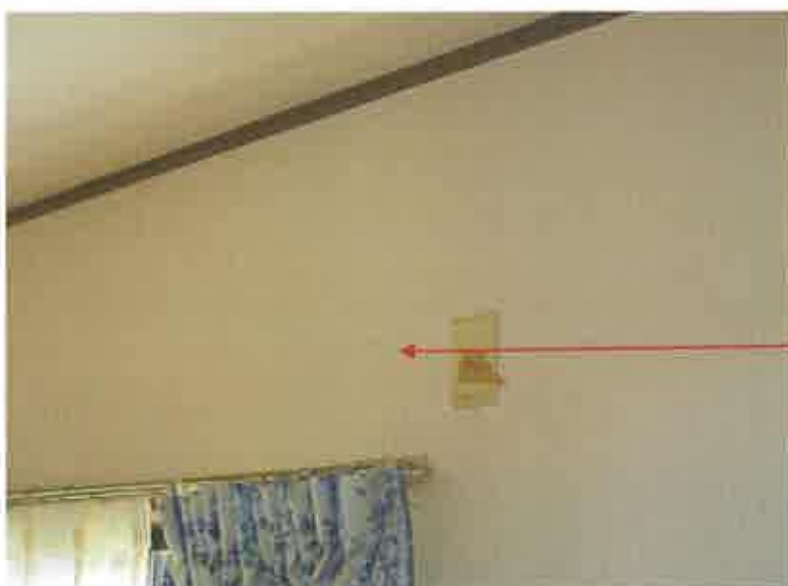
⑫

内壁クロスの亀裂
