## 期 間 入 札 の 公 告

## 現況調査報告書

# 評価書

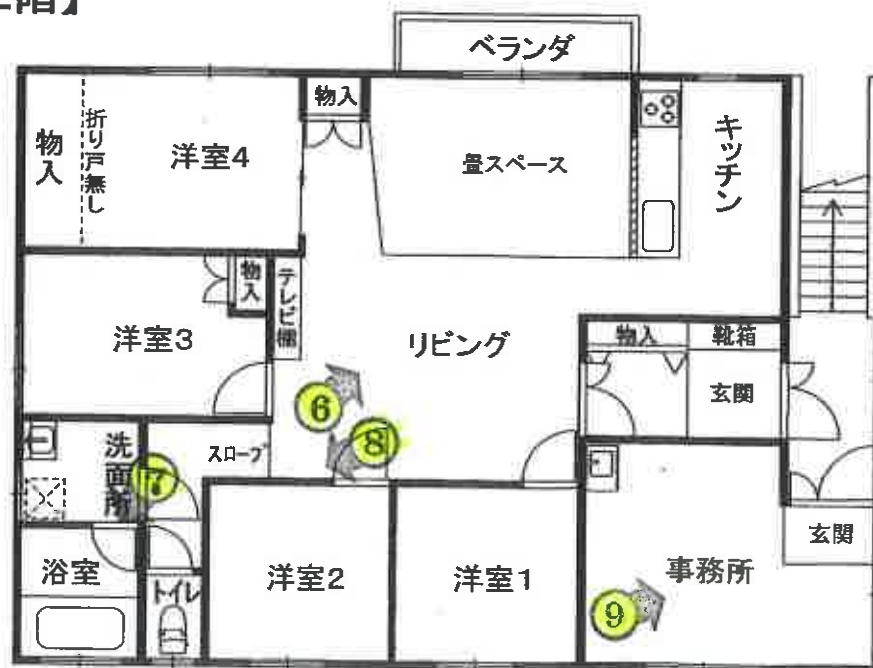
## 【2階】

- 1 本建物の 2 階部分であり、居宅及び事務所として利用されている。居宅部分と事務所部分は玄関が別々に設置され、内部は壁で仕切られて互いに行き来することはできない(建物間取略図 2 階参照)。事務所部分の玄関ドアには「有限会社アルウッド建材」との表示があり、事務所のプレートが掲示されている。
- 2 (1) 居宅内部は、通常の生活に使用する家財道具、電化製品、生活雑貨類が存在し、居住者によって現に居宅として使用されている(写真⑥⑦参照)。  
 (2) 居宅部分の天井、内壁、床に経年相応の劣化(細かな傷や変色等)及び汚損があることに加え、各室の天井・内壁クロスにひび割れや剥がれた箇所も見られた。また、リビングと洋室 4 の内壁や洋室 1 ～ 3 とトイレの各入口ドアに穴が開いており(写真⑧参照)、一部は上から紙を貼って簡易補修している。
- 3 (1) 事務所内部は、事務机や事務用品、商品カタログ等が存在していたが、営業はしていない様子であった(写真⑨参照)。  
 (2) 事務所部分に経年相応の劣化(細かな傷や変色等)や汚損はあるが、特段の損傷等は見当たらなかった。

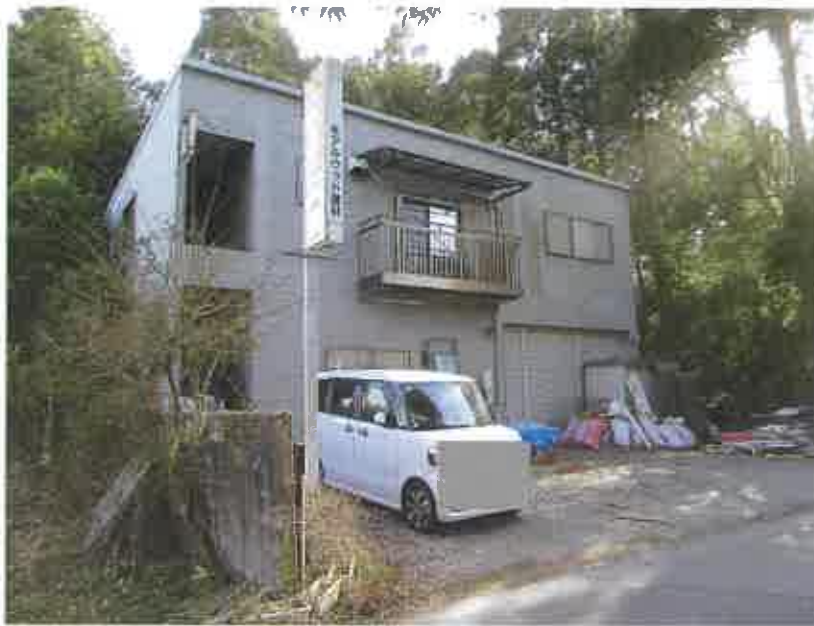
①

物件2及び3を含む一棟の建物の外観

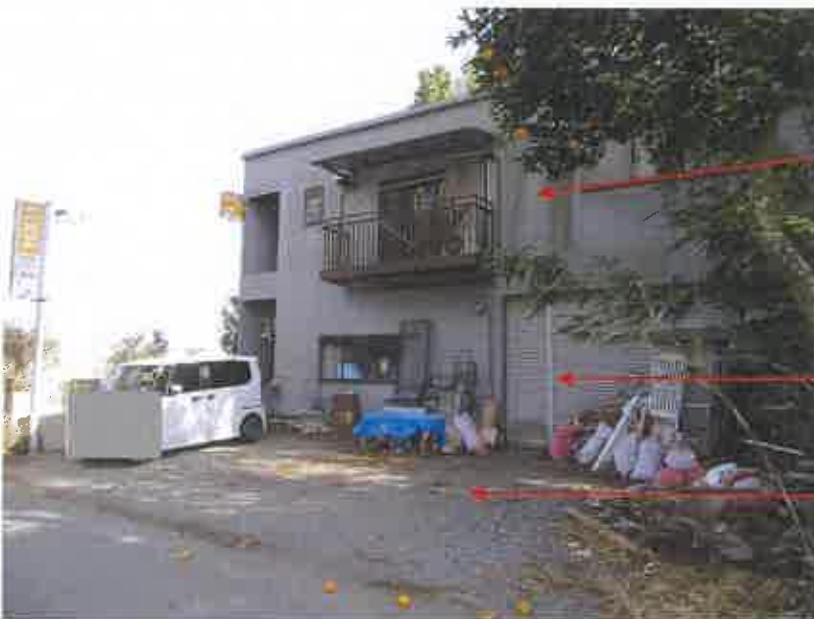
②

物件3(2階部分)

物件2(1階部分)

物件1  
(駐車スペース)

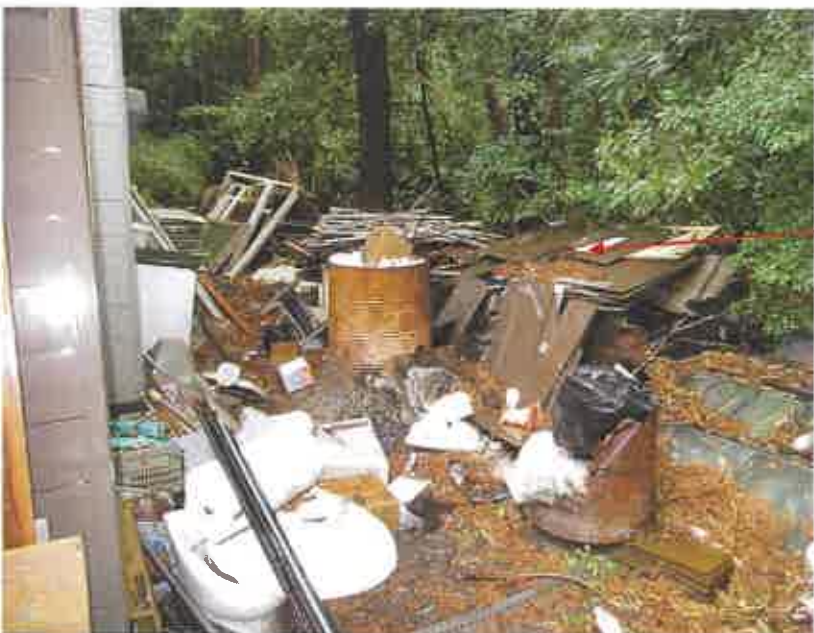
③

大量の建築廃材等  
が置かれている

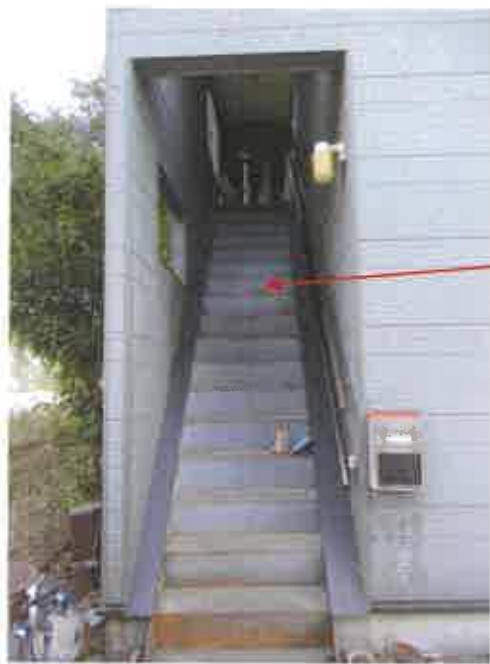
④

本建物は、総戸数 2 戸の 2 階建ての建物であり、1 階部分が物件 2 であり、2 階部分が物件 3 である。1 階部分と 2 階部分は内部で行き来することはできず、外階段(共用部、写真④参照)が設置されている。なお、屋上に上がる階段はない。

物件3(2階部分)に上がる階段
