## 期 間 入 札 の 公 告

建物の名称 ガーデンコート西の原3号棟

建物の名称 3-503

## 現況調査報告書

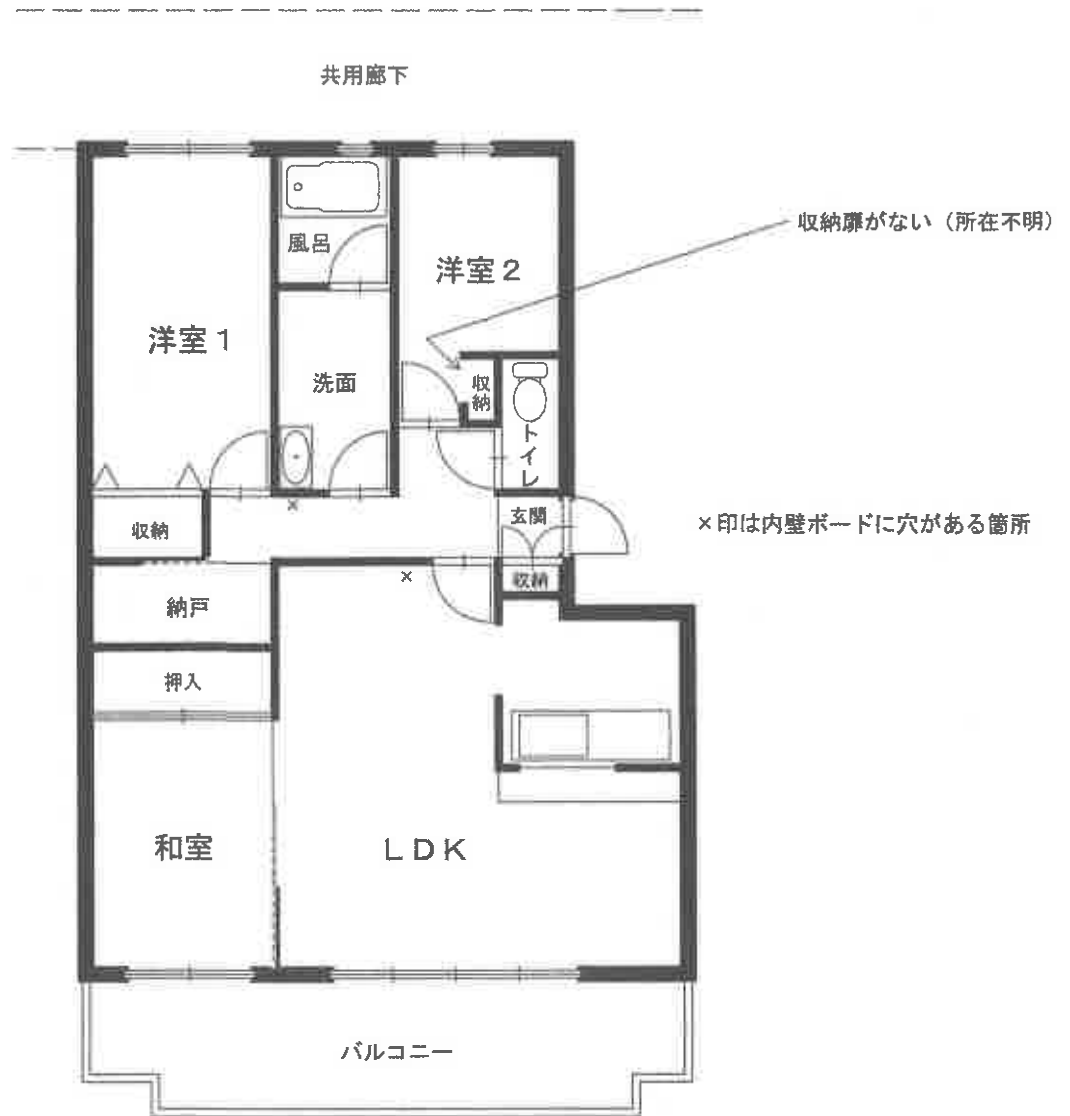
【5階503号室】

| 保守管理の状態 | <p>劣る。経年相応の劣化や損耗等に加え，顕著な破損箇所等として以下のものなどが見られた（別添「建物間取図」参照）：</p> <ul style="list-style-type: none"> <li>・LDK北側と廊下北側の内壁ボード下部にへこみ穴がある。</li> <li>・洋室2については，収納の扉がなく（債務者兼所有者の妻によると，扉の所在は不明），また，入口ドアのドアノブも欠損している。</li> <li>・LDK入口ドアのラッチが欠損しているほか，ドアノブにガタつきがある。また，トイレのドアノブにもガタつきがある。</li> <li>・浴槽エプロンの取り付けに不具合がある。</li> <li>・和室押入の襖枠の一部が破損している。</li> <li>・洗面台の鏡の下部に腐食がある。</li> <li>・洋室1の北側の内壁クロスに大きな剥がれがある。</li> <li>・洋室1の北西角及び洋室2の北東角付近に黒カビとみられる大きな汚れがある。</li> </ul> |
