## 期 間 入 札 の 公 告

3 所 在 千葉市若葉区都賀四丁目2番地9、2番地7  
家屋 番号 2番9  
種 類 居宅  
構 造 木造瓦葺2階建  
床 面 積 1階 197.38平方メートル  
2階 118.61平方メートル

## 現況調査報告書

## 評価書

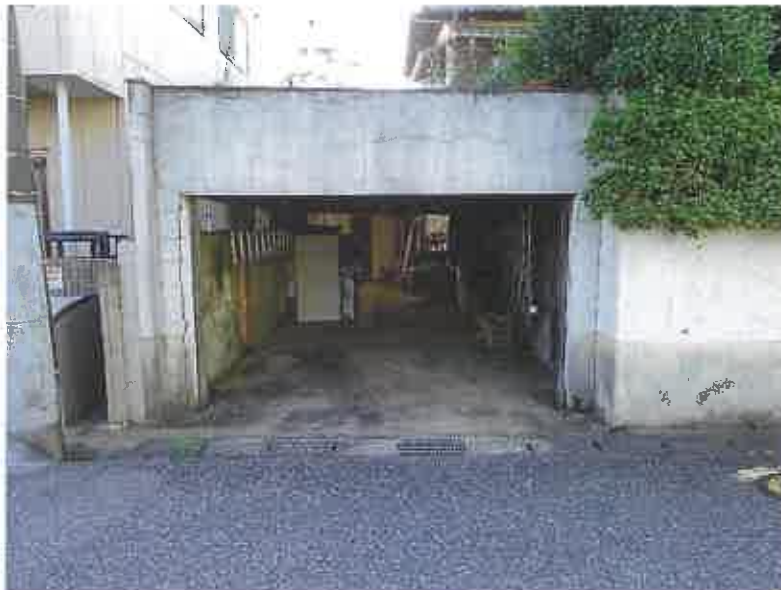
未登記附属建物 1 ④

- (1) 鉄骨造陸屋根平家建の未登記建物であり、車庫となっている。
- (2) 〇〇△から聴取したところによれば、主である建物と同様に当初から存在しているとのことであり、車庫として利用していたが、現在は物置になっているとのことである。
- (3) 主である建物の南東側に近接して存在しているという場所的關係及び主である建物とともに車庫として利用されていた(現在は物置として利用されている)という用途から、主である建物の附属建物であると認めた。
- (4) 築後約48年経過しているため、主である建物と同様に老朽化が進んでおり、室内外ともに経年による損耗等が見受けられた(〇〇△から聴取した損傷箇所等については、5枚目「関係人の陳述等」参照)。
- (5) 評価人の調査によれば、建築確認申請等の手続は関係機関において確認できなかったとのことである。

| 特 記 事 項 | <p>1. 附属建物1の建築確認申請等の手続は関係機関において確認できなかった。</p> <p>2. 土地所有者(建物共有者A)の陳述</p> <ul style="list-style-type: none"> <li>・ 主である建物と同様に当初から存在していた。</li> <li>・ 車庫の入口は電動シャッターになっているが、水がモーター部分に入り込み故障している。</li> <li>・ 内部の鉄骨は錆で腐食し、外部のモルタルには亀裂が入り剥れそうになっている。</li> </ul> <p>3. 老朽化が進んでおり、室内外ともに経年による損耗が見られる。</p> | |

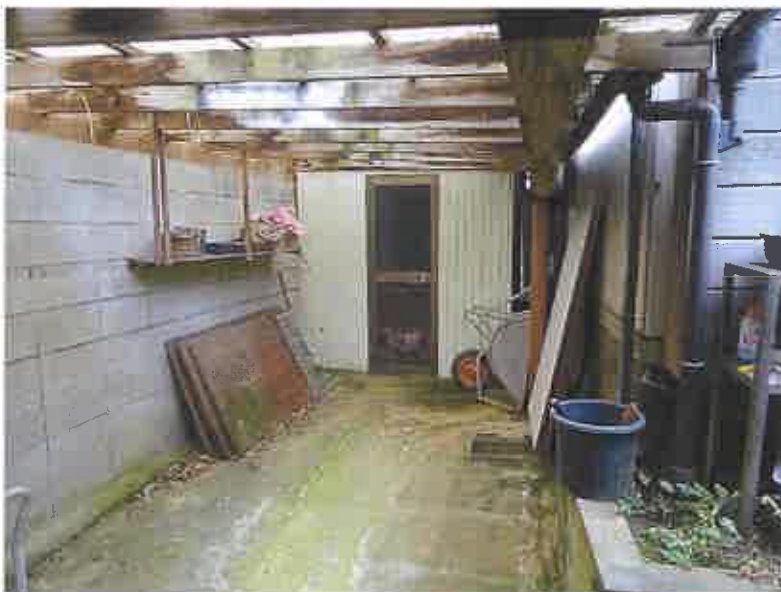
未登記附属建物 2 ⑤

- (1) 木造波板鋼板葺平家建の未登記建物であり、物置となっている。
- (2) 〇〇△から聴取したところによれば、主である建物と同様に当初から存在しているとのことであり、物置として利用しているとのことである。
- (3) 主である建物の南西側に近接して存在しているという場所的關係及び主である建物とともに物置として利用されているという用途から、主である建物の附属建物であると認めた。
- (4) 築後約48年経過しているため、主である建物と同様に老朽化が進んでおり、室内外ともに経年による損耗等が見受けられた。
- (5) 評価人の調査によれば、建築確認申請等の手続は関係機関において確認できなかったとのことである。

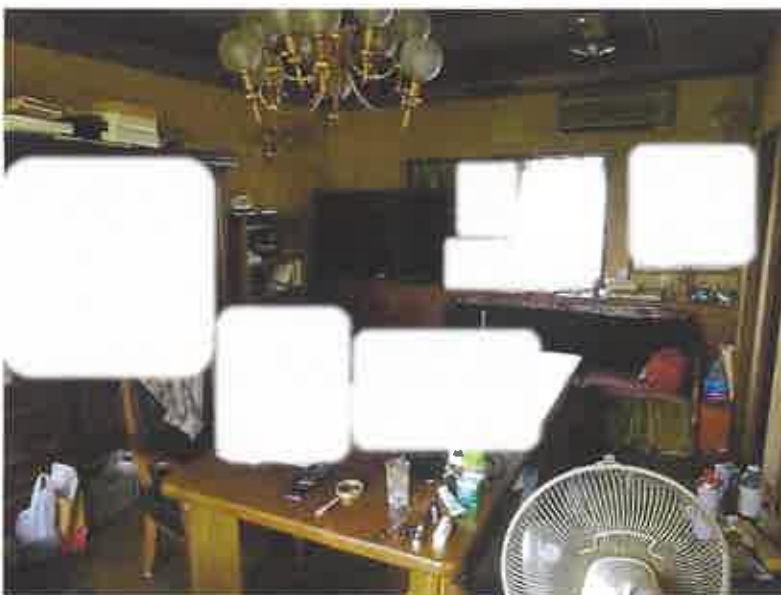
主である建物（1階 リビング）⑥

- 1 木造瓦葺2階建の居宅であり、不動産登記事項証明書によれば、「昭和52年3月20日新築」、「平成2年2月2日増築」を経て現在に至っている（間取りは8LDK+納戸）。
- 2 築後約48年（増築後約35年）経過しているため、老朽化が進んでおり、室内外ともに経年による損耗等が見受けられた。その他、室内の状況は以下のとおりである（**A** から聴取した損傷箇所等については、5～6枚目「関係人の陳述等」参照）。
  - (1) 床部分（畳部分を含む。）では沈む箇所や凹んでいる箇所があり、床材が剥がれている箇所もある。
  - (2) 天井及び壁面に雨漏り跡や漏水の跡があり、これにより天井及び壁面のクロスが剥がれ、カビが発生している箇所がある。
  - (3) 建て付けが悪くなっており、建具の開閉に支障がある。
- 3 評価人の調査によれば、新築時の完了検査は未済であり、増築時の建築確認申請等の手続は関係機関において確認できなかったとのことである。

| 保 守 管 理 の 状 態 | 劣る<br>建物の老朽化が進んでおり, 損耗・損傷・汚れ等が見られる。床部分は沈む箇所や凹んでいる箇所があり, 床材が剥れている箇所もある。天井及び壁面には雨漏り跡や漏水跡があり, これにより天井やクロスが剥れ, カビが発生している箇所がある。また, 建付が悪くなっており, 建具の開閉に支障がある。維持管理の状況は劣ると思料される。 | | |
