## 期 間 入 札 の 公 告

| 1 | 所 在 | 香取市福田字北ノ台 |

## 現況調査報告書

# 評 価 書

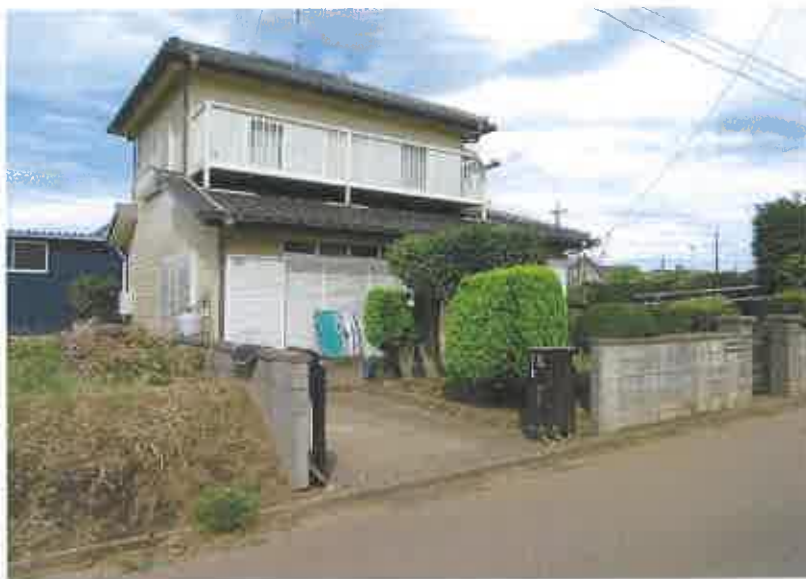
①

- 1 物件2（本建物）の敷地等として利用されており、南西側が幅員約6.2メートルの私道に接する。本土地北西側の私道寄りに駐車スペースがある(写真①参照)。なお、本建物が接する私道部分(959番114、地目：公衆用道路)について、債務者は共有持分を有していない(「関係人の陳述等」参照)。
- 2(1) 本土地と接面私道及び各隣接地との間に設置されたブロック塀等を地積測量図と照合することにより、本土地の範囲を認識することは可能である。  
(2) 本土地の北西側隣接地(959番103、地目：宅地、所有者：法人)内に盛られた枯草等を含む土砂の一部が上記ブロック塀の上部まで達している(写真①参照)。また、北東側隣接地(959番146、地目：宅地、所有者：個人)内には廃車と見られる複数台の自動車が置かれていた。
- 3 本土地の南端付近には電柱が立っており、その近くに井戸がある(写真②参照)。

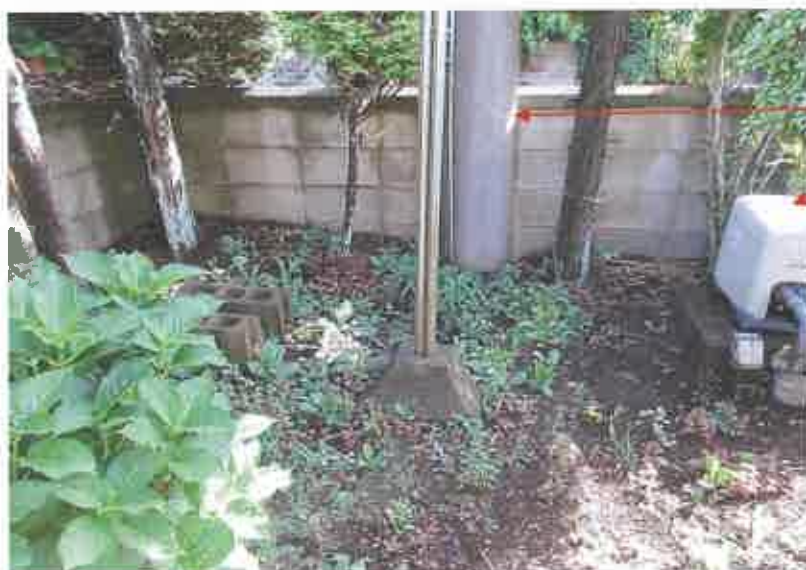
②

電柱

井戸

| 特 記 事 項 | <ul style="list-style-type: none"> <li>○ 浄化槽のブローアのコンセントが外れており、現在稼働していない状態と推定される。<br/> 浄化槽からの排水は、南東側隣地（地番959番117）に設置された吸込槽（建築計画概要書上は蒸発散槽）に接続し、当該隣地にて敷地内処理しているとのこと。</li> <li>○ 目的物件は、接面する南西側私道の持分を有していない。<br/> 私道管理費として、年間1万円程度を負担しているとのこと。</li> <li>○ 敷地の南端付近に東京電力の電柱が存する。</li> </ul> |

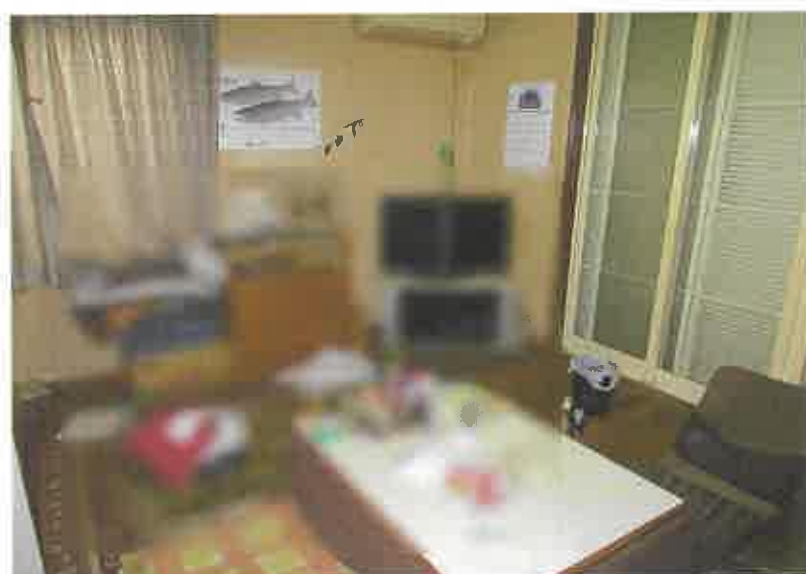
③

- 1 本建物内には通常の生活に使用する家財道具、電化製品、生活雑貨類が存在しており、居住者によって現に居宅として使用されている(写真③④参照)。内部は大量の家財道具等で雑然とした状態であり、床や内壁の損傷の有無・程度等について十分な調査ができなかった箇所がある。
- 2 本建物の内部は、天井、内壁、床に経年相応の劣化(細かな傷や変色等)及び汚損があることに加え、以下の損傷等も見られた。
  - ・脱衣所やユニットバスの内壁クロスにカビが広範囲に発生している。
  - ・階段の内壁クロスにひび割れや剥がれた箇所がある(写真⑤参照)。
  - ・洋室Bの天井クロスにカビと思われるシミがある(写真⑥参照)。

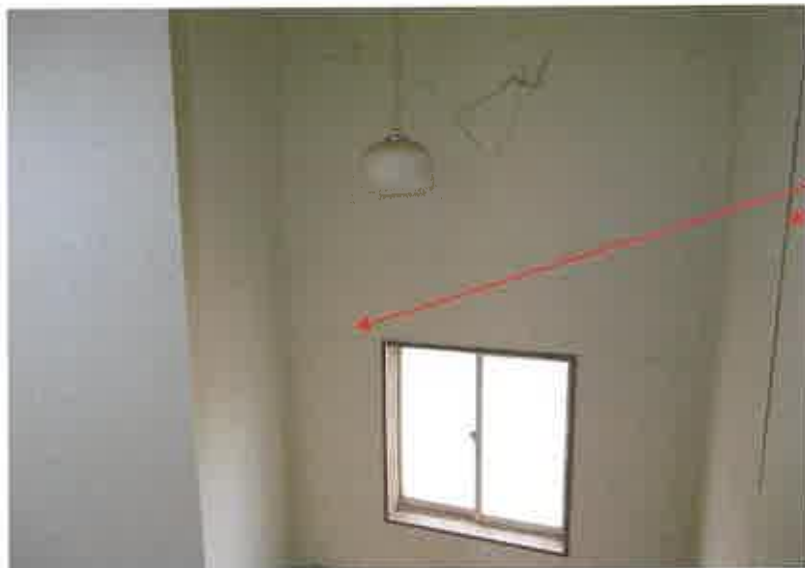
⑤

内壁クロスの  
ひび割れ・剥がれ

| 区 分 | 主である建物 | |
|---|---|---|
| 特 記 事 項 | <p>○ 建築確認：香第310号，平成3年12月18日<br/>完了検査：なし</p> <p>○ 外壁は経年程度の汚れのほか，塗装の剥れが散見される。</p> <p>○ 室内全般に経年劣化によるクロスの汚れ・浮き，フローリングの汚れ小傷等が確認される。</p> <p>○ 居間を中心に，タバコによるクロスのヤニ焼けが見られる。</p> <p>○ 脱衣所・ユニットバスにカビが発生している。</p> <p>○ 階段の壁クロスにひび割れ・剥れが複数見られる。</p> <p>○ 2階洋室Bの天井クロスにシミが広がっている。</p> | |

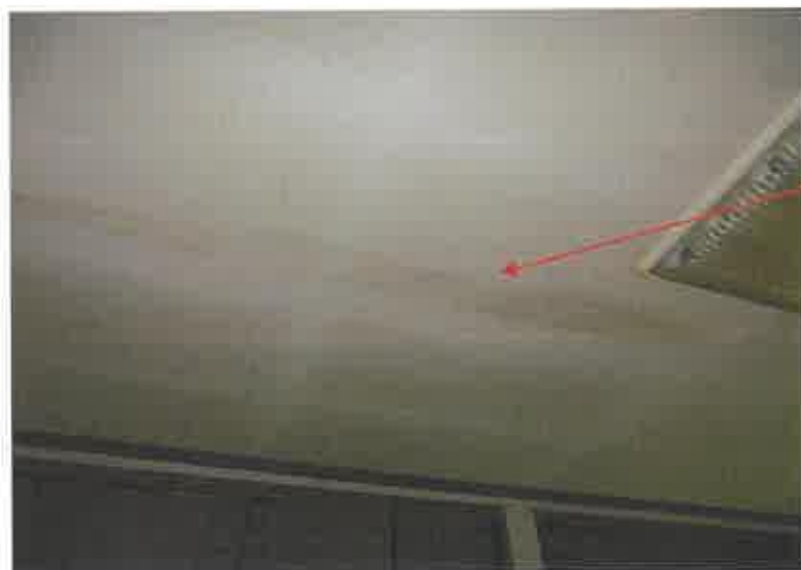
⑥

天井クロスのシミ
