## 期 間 入 札 の 公 告

- 3 所 在 茂原市茂原字北三貫野 1 5 0 6 番地 1 6 ・ 1 5 0 6 番地 1 7 合併  
 家屋 番号 1 5 0 6 番の 1 6  
 種 類 居宅  
 構 造 木造かわらぶき 2 階建  
 床 面 積 1 階 8 1. 8 5 平方メートル  
           2 階 2 0. 7 0 平方メートル  
 (現況)  
 床 面 積 1 階 約 9 7. 7 5 平方メートル  
           2 階 2 0. 7 0 平方メートル  
 (未登記附属建物)  
 種 類 車庫・物置  
 構 造 木造亜鉛メッキ鋼板葺平家建  
 床 面 積 約 1 4 平方メートル

## 現況調査報告書

# 評 価 書

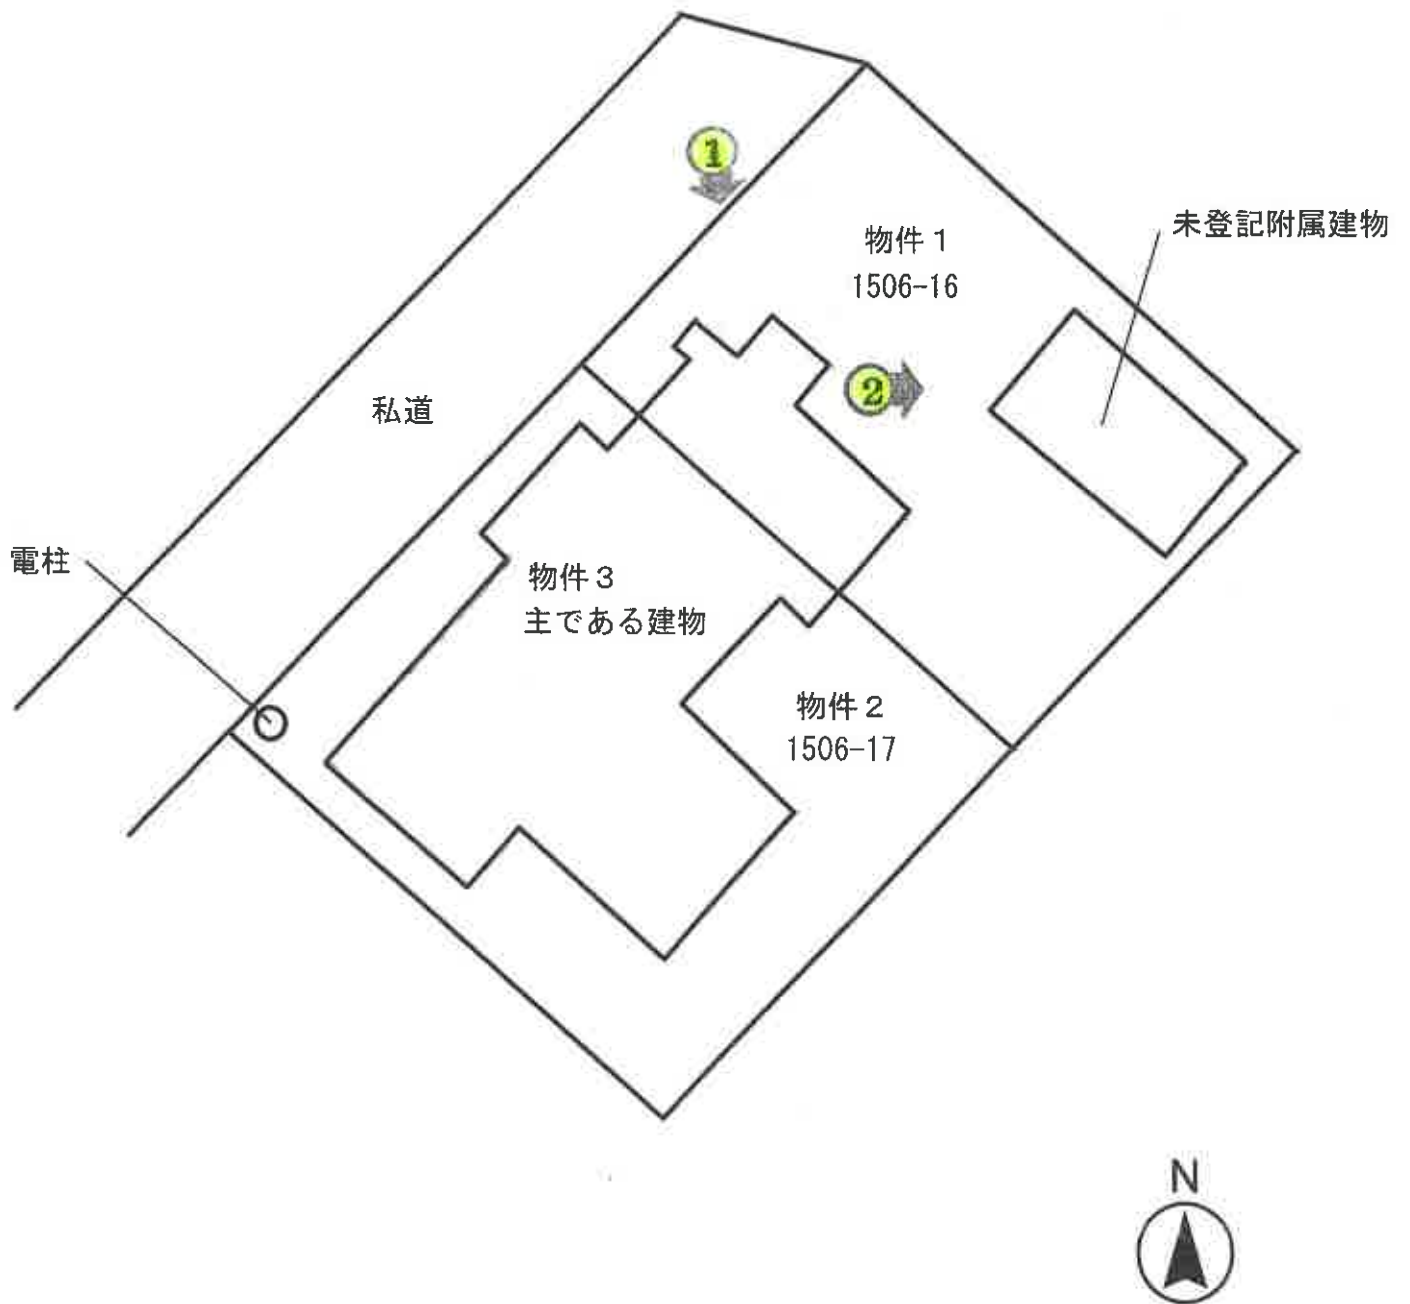
## 土地建物位置関係図

- 1 物件3（本建物）の敷地等として一体的に利用されており、南東端付近に未登記の車庫・物置（後記）が建在する（写真②及び土地建物位置関係図参照）。本土地の北西側が幅員約3.2メートルの私道（1506番15、1506番22）に接する。接面私道の北東側は行き止まりである。
- 2 評価人の調査によると、接面私道は建築基準法上の道路には該当しない。なお、接面私道のうち「1506番15」土地について債務者は相続により共有持分の移転登記を受けているが、本件競売の対象外である。また、「1506番22」土地は債務者に対する相続による共有持分の移転登記が未了であるものと推定され、登記記録上、同土地について債務者は共有持分を有していない。
- 3(1) 本土地と接面私道及び北東側隣接地（1506番13）とは、私道出入口部分を除きブロック塀等により仕切られている。また、南東側隣接地（1506番8、同番9、同番11）との間にも土留めブロックが敷設されている。南西側隣接地（1506番10）の間にはブロック塀は存在しないが、本土地北西端の接道部分に境界杭が存在する。これらの構築物等により本土地の凡その範囲を認識することは可能である。
- (2) 接面私道と間のブロック塀の劣化が進んでおり、亀裂や表面の剥落が見られた。
- 4 本土地内に簡易物置（動産）が存在し、北西端付近には電柱とその支線2本が立っている。また、本土地の南東側部分には植木が多数植栽され、庭石や石灯籠も置かれている。

(本図は、建物図面・地番図等を参考に実査により作成した概略図です)

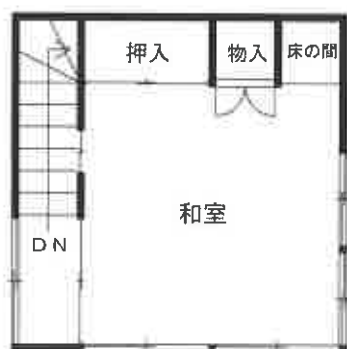
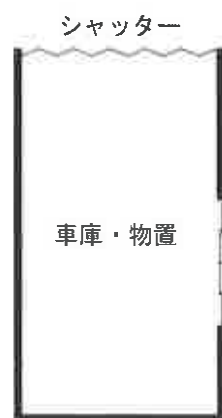
間取図  
(評価人作成)

- 1 本建物内には通常の生活に使用する家財道具、電化製品、生活雑貨類が存在しており、居住者によって現に居宅として使用されている（写真③④参照）。内部は大量の家財道具等で雑然とした状態である。
- 2 本建物1階部分について、現在の形状と法務局備え付けの建物図面上の形状が相違しており、1階部分の床面積が登記上の床面積より約15.9㎡広がっている。債務者の陳述によると、昭和50～51年頃に洋室とキッチン及びトイレについて増築がされたとのことである。また、時期は不明であるが、玄関にも増築部分があるものと推測する（各増築部分の位置につき間取図参照）。これらの増築部分は法務局備え付けの建物図面（各階平面図）には反映されていないため、未登記の増築部分と判断した。
- 3 本土地の南東端付近に土地に定着した車庫・物置（約14㎡）が存在する。内部には自転車や家財道具が保管されており、債務者の陳述等により未登記の附属建物と判断した。
- 4 本建物は、新築から約61年が経過して全体的に老朽化が進んでおり、経年相応の劣化（細かな傷や変色等）に加え、以下の損傷等も見られた。
  - ・1階洋室の天井に雨漏りの跡と推測されるシミがある（写真⑤参照）。
  - ・1階東側和室の内壁（写真⑥参照）やLDの内壁に大きなシミがある。
  - ・1階廊下の床に歩くと沈む箇所がある。
  - ・洗面所等の内壁クロスや複数の建具に引っ掻き傷がある。
  - ・1階南側和室の内壁に亀裂がある。
  - ・トイレの便器が汚損しており、使用できない可能性がある。

| <p>特 記 事 項</p> | <p>1. 物件3建物に関する閉鎖登記簿によると、新築時は床面積64.46㎡の木造瓦葺平家建の居宅であったようであるが、その後、昭和44年に現在の登記簿面積の木造かわらぶき2階建に増築がなされたようである。(建物図面も当該面積を前提)</p> <p>しかし、現地における調査では所々建物図面と形状が異なるため所有者に聴取したところ、昭和50年か51年頃1階の北西側洋室とキッチン・トイレについてリフォームがなされたとのことであり、これら増築部分を間取図に反映させた(なお、玄関については記憶がないとのことであるが、ほぼ同時期のものと推測された)。</p> <p>2. 本建物の建築時期等から、石綿(アスベスト)含有資材が使用されている蓋然性は否定できないが、飛散性は低く通常使用上は問題ないものと推定される。</p> | |

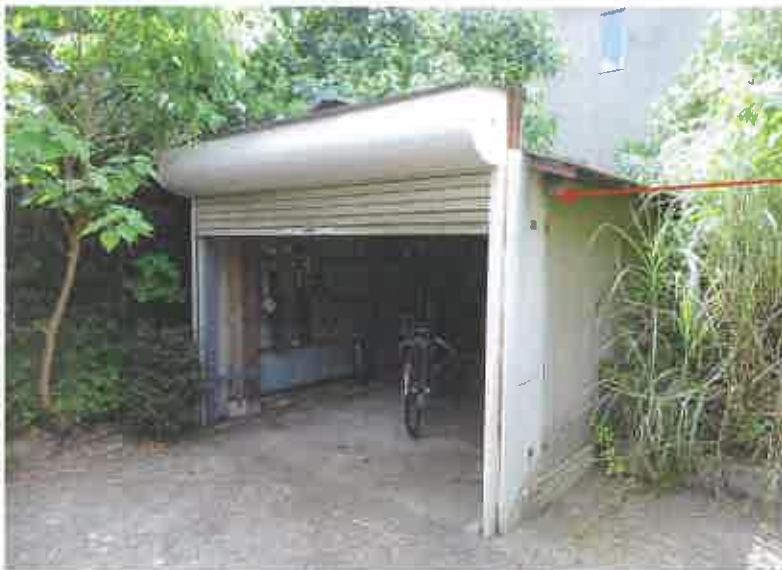
②

未登記附属建物  
(車庫・物置)

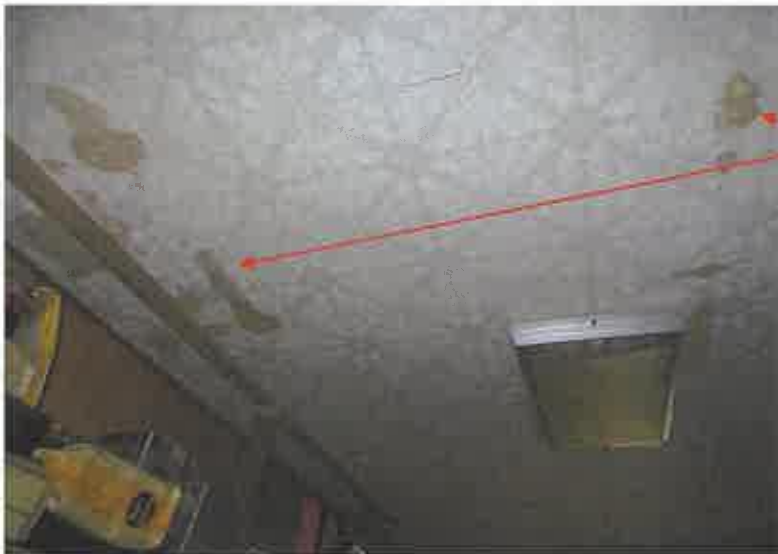
⑤

雨漏りの跡と推測  
される天井のシミ

| 保 守 管 理 の 状 態 | 水回りや設備等について不具合はないとのことであるが、増築時から約56年経過したかなり老朽化した建物であり、各部屋・廊下・階段等には小傷・汚れ等も見られるほか、特に、<br>1. 所々雨漏りがあるようで、1階洋室の天井やLDの内壁クロスにはかなりのシミが見られ、1階南東側和室のLDへの襖の脇の内壁はシミを超えて崩落しつつある。<br>2. 床が弱っているようで、特に玄関を上った廊下や1階南東側和室の床はふかふかしている。<br>3. トイレの便器は汚損しており、浴場の床のタイルはかなり変色している。<br>以上より、保守管理の状態は劣る。 | | | |

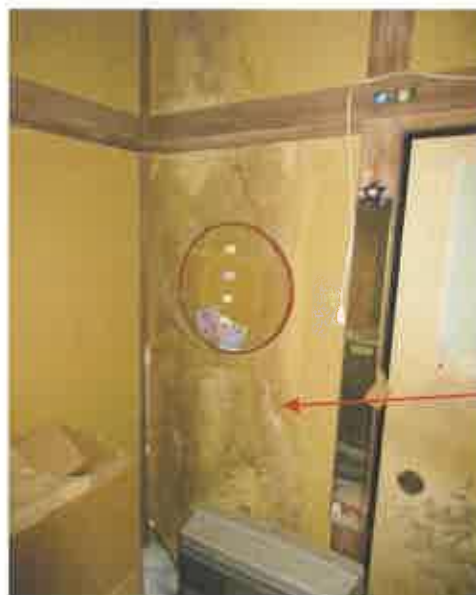
⑥

内壁のシミ
