# 期 間 入 札 の 公 告

| | 構 造 | 軽量鉄骨造亜鉛メッキ鋼板葺2階建 |

## 現況調査報告書

# 評価書

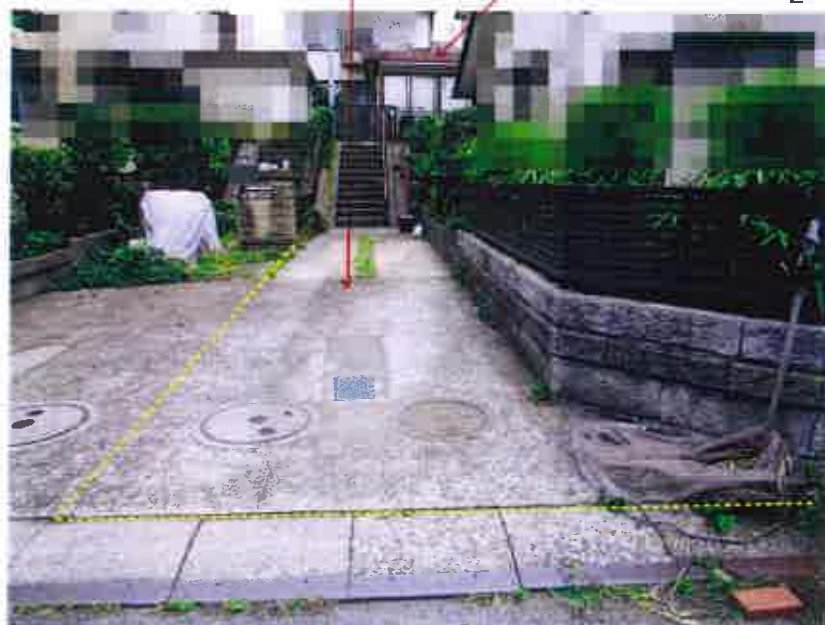
- 1 本土地は南西側が公衆用道路に面する旗竿状の土地で、本建物の敷地となっている。後記路地状部分の一部を除き本土地の周囲には間知ブロック擁壁、フェンス等が設置されており、本土地の範囲を確認することは容易である。
- 2 本土地の南西側部分はコンクリート敷きの路地状部分（間口約3.2m）となっており、一部を除き当該路地状部分は東側隣地10番29とフラットとなっている。
- 3 路地状部分の北側に階段が設置され、本建物宅盤面は路地状部分よりも約2.2m高い。本土地は南西側隣地10番27よりも約1.7m、南東側隣地よりも約0.3m高く、北東側隣地よりも約1.5m低い。それぞれ隣地に面する部分に間知ブロック擁壁等が設置されている。
- 4 公衆用道路に面する路地状部分の東側にゴミステーションが存在する。

物件1

物件2

(黄色破線は概ね推認される範囲を示したに留まる)
