## 期 間 入 札 の 公 告

## 現況調査報告書

# 評 価 書

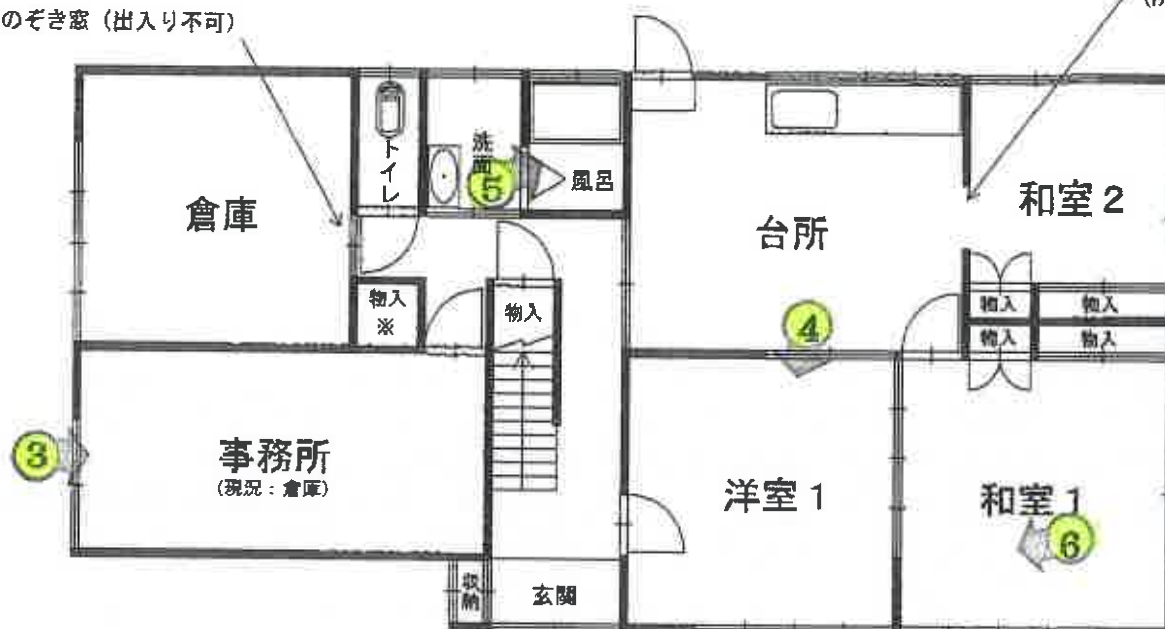
## 【1階】

のぞき窓（出入り不可）

入口扉は外されている  
（所在不明）。

※物入の扉は事務所又は倉庫にあるとみられるが、  
どちらにあるかは不明。

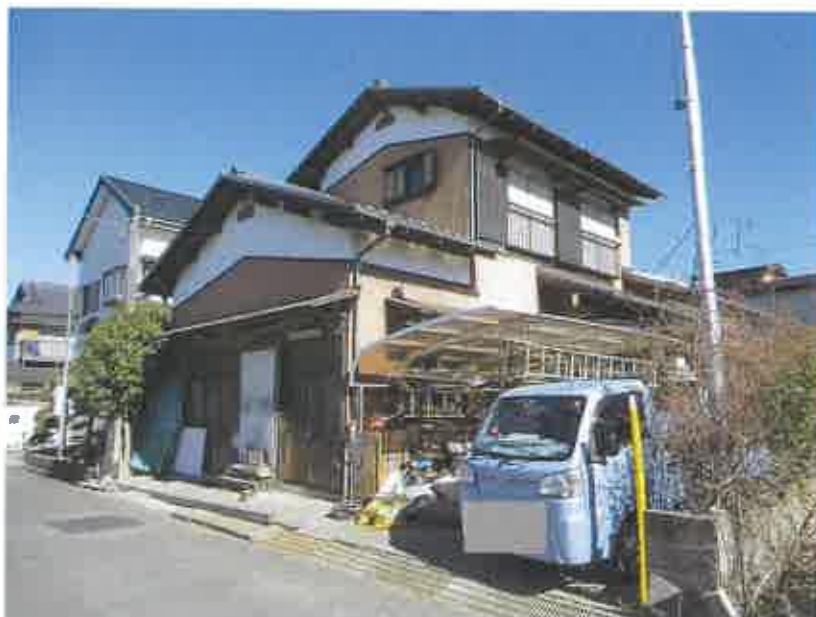
①

- 1 物件2の敷地等として利用されており、西側が幅員約5.9メートルの市道に接する。南西側部分にカーポート付きの駐車スペースがあるが(写真①参照)、現況、カーポートの下は物置として利用されている。東側隣接地との境界付近に地盤が陥没した箇所(幅約1メートル、深さ約0.3メートル)がある。
- 2 市道に接する部分を除き、本土地と各隣接地とはブロック塀等により仕切られており、本土地の範囲はこれらの構築物の存在により概ね認識することができる。
- 3 本土地の主に南側部分には大量の工具類や資材、コンクリートガラ等が置かれ(写真②参照)、スチール製物置(動産)や複数の老朽化した物置(動産)も存在する。また、本土地の北西端付近に電柱が立っており、西端付近にはテレビアンテナ受信用の柱が立っている。

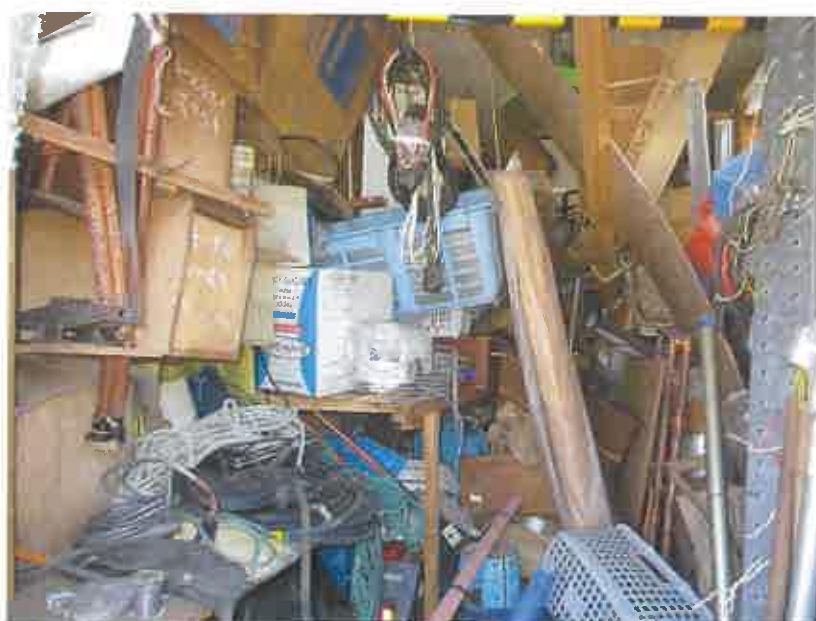
③

- 1 1階西側部分は倉庫及び事務所(現況：倉庫、写真③参照)、1階東側部分と2階部分が居宅(写真④⑤参照)となっており、1階西側倉庫と1階東側居宅は壁と窓で仕切られ、出入口も別になっている(建物間取図参照)。2階洋室3の東側内壁に取り付けられたドアの外側(1階小屋裏部分)に床板のみの空間が存在する。
- 2(1) 1階東側部分及び2階部分の居宅には、通常の生活に使用する家財道具、電化製品、生活雑貨類が存在し、居住者によって現に居宅として使用されている。内部は家財道具等でやや雑然としており、特に2階洋室2は衣類や段ボール箱等が堆積した状態である。
- (2) 1階倉庫及び事務所(現況：倉庫)内には、大量の工具類や資材、原付バイク等が積み重なって保管されており、立ち入って調査することができなかった。
- 3 本建物の内部は、天井、内壁、床に経年相応の劣化(細かな傷や変色等)及び汚損があることに加え、以下の損傷等も見られた。
  - ・和室1及び洋室3の各天井に雨漏りが原因と推測される複数のシミがある(写真⑥参照)。
  - ・洋室3の内壁クロスに亀裂がある。
  - ・台所の天井クロスに剥がれた箇所がある。
  - ・洋室1の内壁クロスに複数のひび割れがある。
  - ・トイレのドアノブ(ノッチ)が壊れている。
  - ・台所と和室2の間のドアが取り外されており、見当たらない。

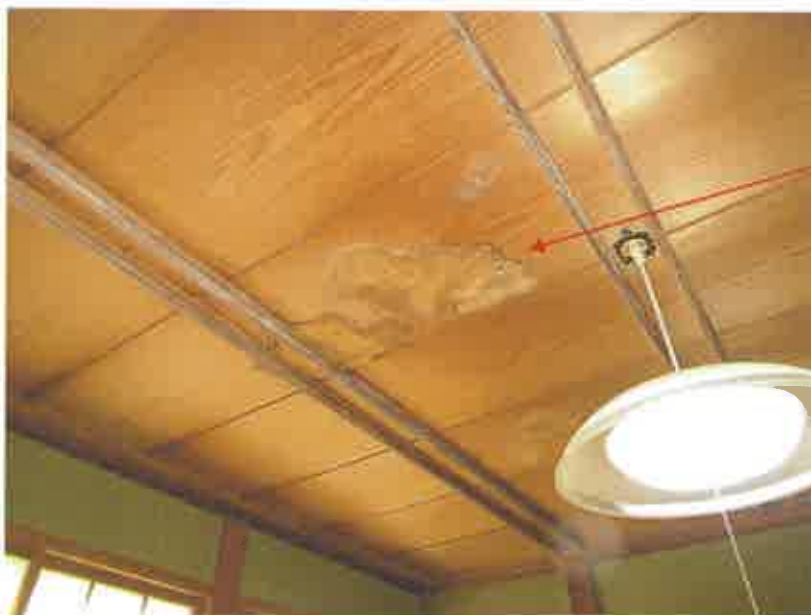
⑥

雨漏り(推測)によるシミ

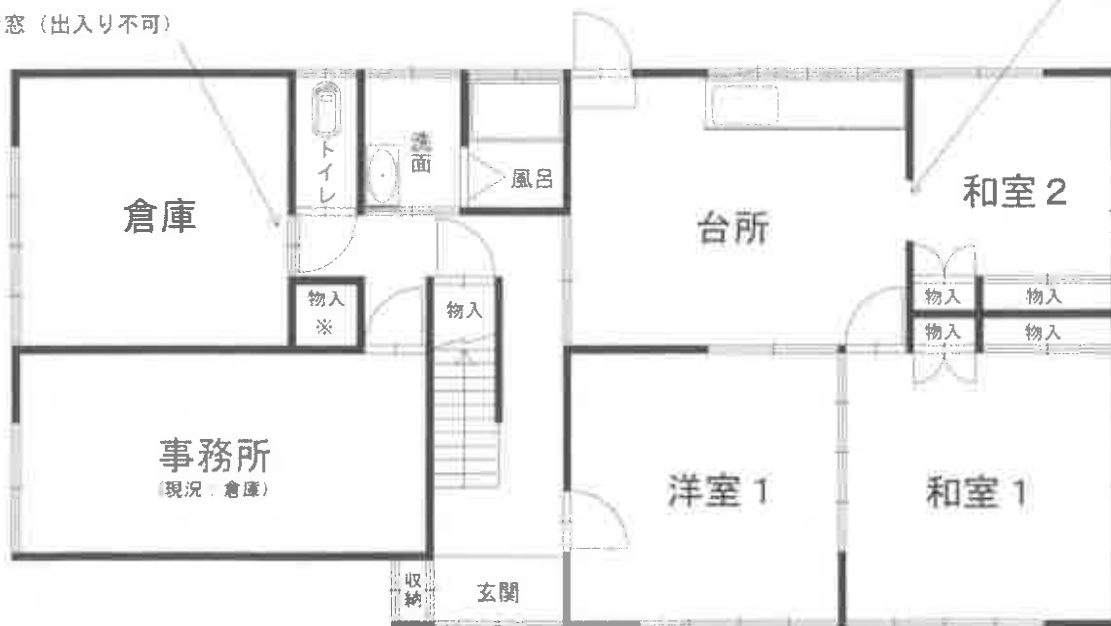
## 【1階】

| 保守管理の状態 | <p>やや劣る。経年相応の劣化や損耗等に加え、主な破損箇所等として以下のものが見られた（別添「建物間取図」参照）：</p> <ul style="list-style-type: none"> <li>・事務所及び倉庫のガラス窓にはひび割れがある。なお、事務所・倉庫内部には工事資材や用具等がぎっしりと詰め込まれ、立入が困難であるため立入調査を断念し、市道に面する入口窓からの外観調査にとどめた。</li> <li>・玄関から上がってすぐの西側内壁の下部にひび割れがある。</li> <li>・トイレ扉のドアノブのラッチやラッチ受けが付いていない。</li> <li>・和室2の入り口の扉が外されている（所在不明）。</li> <li>・和室1の天井板及び洋室3の天井クロスに雨漏りによるとみられるシミ汚れが複数ある。</li> <li>・台所東側の天井クロスに剥がれがある。</li> <li>・洋室1の南側と西側の内壁クロスに軽いひび割れが見られる。</li> <li>・2階廊下にビー玉や水平器を置くと、若干の傾きの可能性が示唆されるが、体感では傾きは感じられない。</li> </ul> | |

のぞき窓（出入り不可）

入口扉は外されている  
（所在不明）。

※物入の扉は事務所又は倉庫にあるとみられるが、  
どちらにあるかは不明。

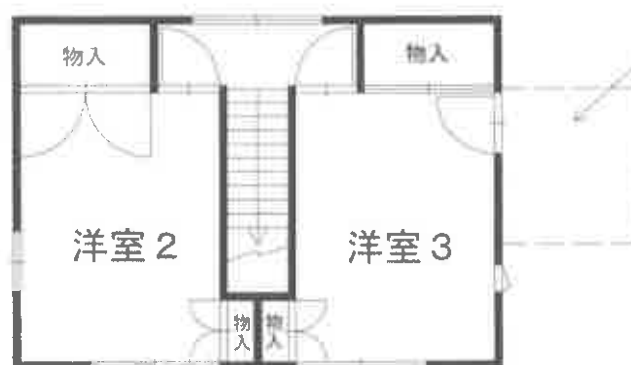
## 【2階】

| 特記事項 | <p>1. 事務所は倉庫として利用されている。</p> <p>2. 洋室3の東側壁に設置された扉を開けると、1階屋根裏（小屋裏）の中央付近の梁に板（間口約2m、奥行約1.8m）を渡した空間（最高高さ約1.2m）がある（ただし、当該空間を区切る天井や壁はない）。債務者兼所有者や家族の陳述によると、屋根裏を利用した収納スペース（小屋裏収納）を作ろうとしたが、途中で製作をやめたとしている。</p> <p>3. 建築確認：昭和62年7月22日／第 公1-53号<br/> 検査済証：交付した記録はない。</p> <p>4. 対象建物の使用資材や建築時期等から判断して、石綿（アスベスト）含有建材等が使用されている可能性も排除できない。</p> <p>5. 階段はスケルトン階段（ストリップ階段）で、1階東側部分に柵や手摺がない。</p> <p>6. 対象土地の南西側にカーポート（最高高さ約2.5m）がある。また、南東側に樹脂製波板等を屋根とし、木材を柱とした簡易な物置があり、その東隣にスチール製物置がある。さらに、東側隣地境界線付近にトタン波板等を利用した簡易な物置がある。</p> <p>7. 債務者兼所有者及び家族によるその他の陳述：</p> <ul style="list-style-type: none"> <li>・個人事業主として一般家庭向けの電気工事等を行っているが、倉庫等の中にはPCB廃棄物等の保管はない（※なお、千葉県環境生活部廃棄物指導課に問い合わせたところ、令和7年2月26日午前時点で対象土地においてPCB廃棄物の保管届の記録はない）。</li> <li>・風呂の給湯器は4、5年前に交換し、現在もお湯が出ている。</li> <li>・地下室はない。</li> <li>・水回りに不具合はない。</li> <li>・境界争いはない。</li> <li>・過去においても現在も小鳥以外の動物は飼育していない。</li> </ul> |

作りかけの1階小屋裏収納
