## 期 間 入 札 の 公 告

令和6年(ヌ)第72号  
令和7年2月3日受理  
令和7年3月14日提出

# 現況調査報告書

## 評 価 書

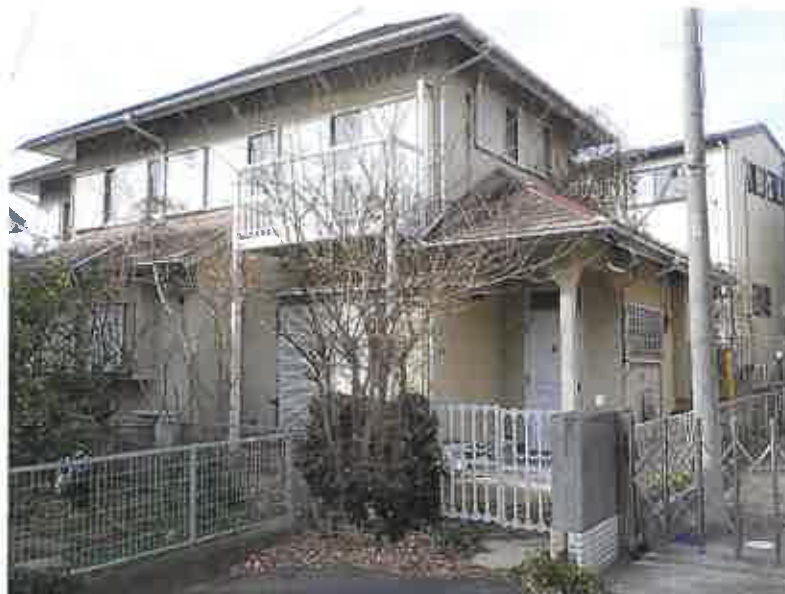
本建物外観 ①

- 2 階 和室の入口付近には大量に物が置かれているため、立ち入りできなかったが、天井に大きなシミが確認できた。原因が雨漏りなのかハクビシン等の尿なのかは不明。
- 2 階 東側(階段を上がって左側突き当たりの) 洋室の物入れにはハクビシンの死骸があるとの由で封鎖されている。
- 2 階のトイレは水が流れないため、使用されていない。この 2 階のトイレには井戸水が使用されていたが、ポンプによる水が上がってこないとの由である。
- 屋根が全体的に傷んでいる。
- 外壁の北側はツタで覆われている。

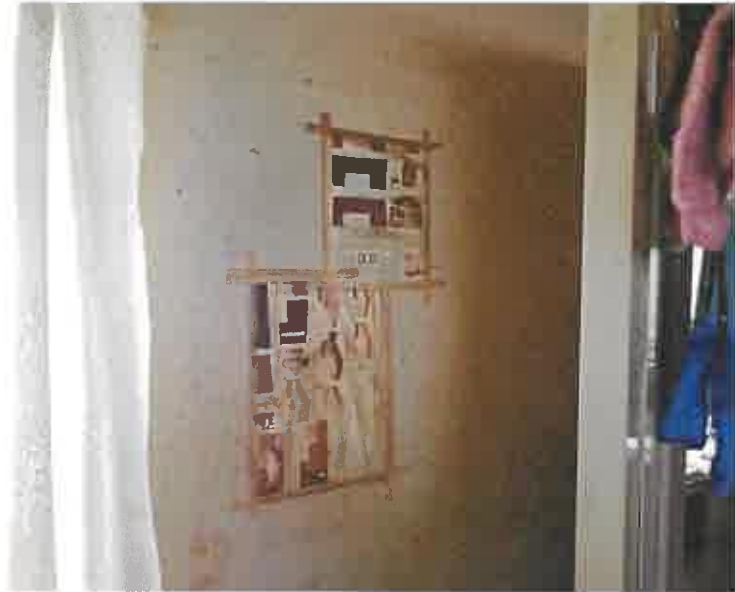
壁穴 ⑦

- 1 階, 2 階 とも軒天がボロボロに破損している。ハクビシンやネズミが入り込んでいるとの由である。
- 1 階 リビングルームの床下には白蟻の被害が発生していると思うとの由である。リビングルームの天井の南端部が下がっているように見える。またリビングルームには内壁に穴が空いている箇所がある。
- 1 階 リビングルーム, 台所, 廊下, トイレの床は踏むと沈む箇所がある。
- 1 階 ダイニングの南側天井に雨漏りが生じたことがあるとの由である。またダイニングの内壁に穴が空いている箇所がある。
- 1 階 台所のガスレンジの汚れが目立つ。
- 2 階 階段を上がって右側の洋室(和室の隣室) は, 以前飼っていた猫により, 床が汚されている。
