## 期 間 入 札 の 公 告

## 現況調査報告書

令和6年(ケ)第62号  
(土浦市乙戸南3丁目)

# 評 価 書

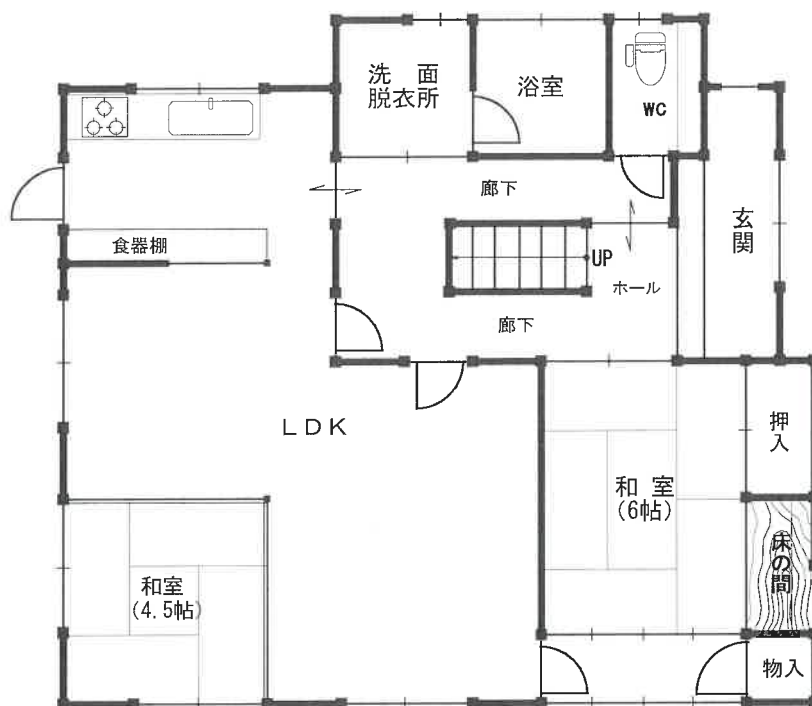
# 建物間取略図

物件2:居宅

床面積：84.76㎡（登記）

床面積：38.51㎡（登記）

縮尺 約 1 : 100
