## 期 間 入 札 の 公 告

- 2 所 在 かすみがうら市宍倉字土手前 6 1 3 9 番地 4  
 家屋 番号 6 1 3 9 番 4  
 種 類 居宅  
 構 造 軽量鉄骨造亜鉛メッキ鋼板葺 2 階建  
 床 面 積 1 階 5 2 . 4 4 平方メートル  
 2 階 3 8 . 4 9 平方メートル

## 現況調査報告書

## 評 価 書

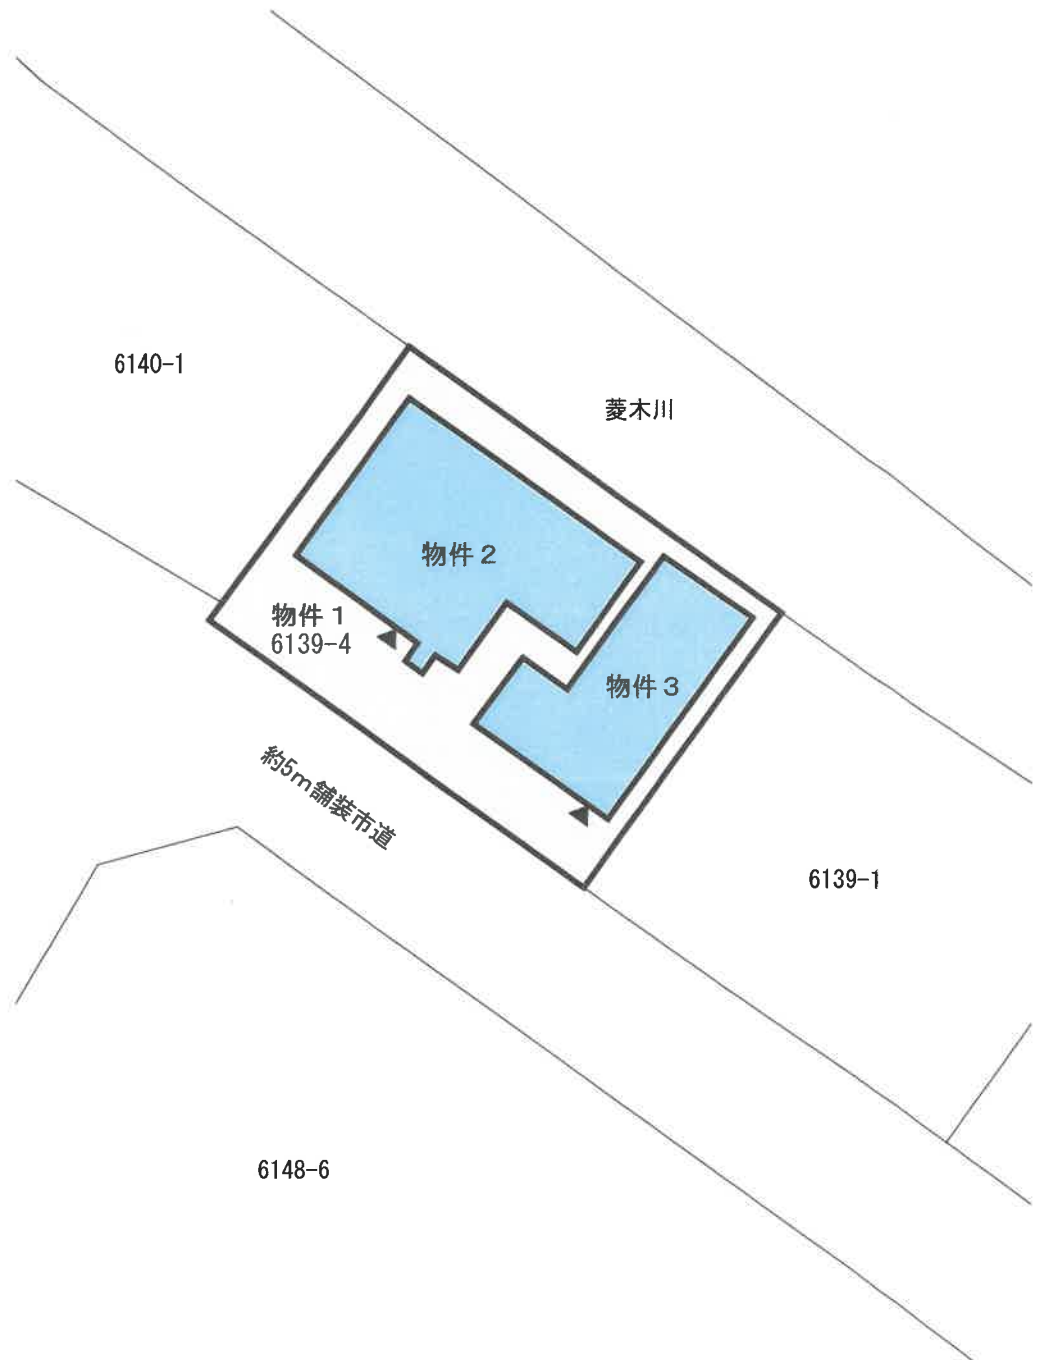
# 土地建物位置関係図

- ・現地調査等により作成したもので、実測図ではありません。
- ・物件の形状・配置の概要図であり、境界を確定するものではありません。
