## 現況調査報告書

水戸地方裁判所土浦支部  
執行官 粉川 宗 尚

物件 3 居宅

## 評 価 書

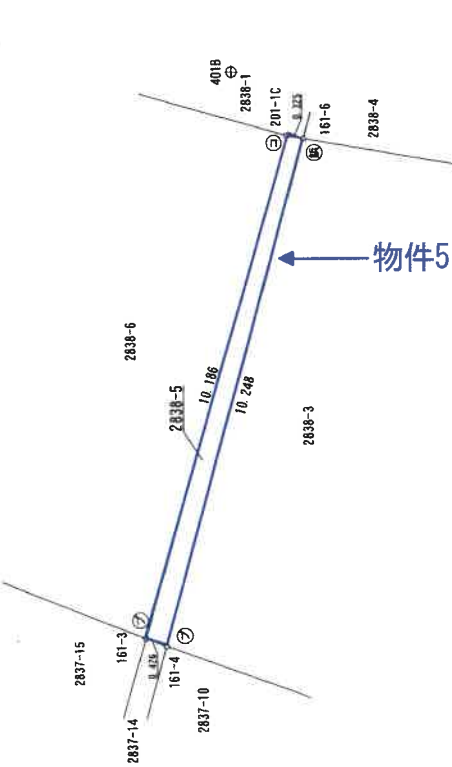
地積測量図

地番 2838-5

| 地番 | 2838-5 | $X_n$ | $Y_n$ | $(X_{n+1} - X_n) \cdot Y_n$ | 距離 |
|---|---|---|---|---|---|
| | | 地積 | | 3.82 | m <sup>2</sup> |

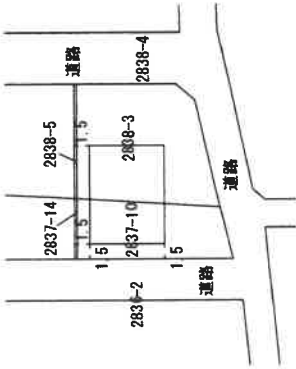
建物図面  
各階平面図

① 9.555×7.28=69.5604

① 7.280×6.370=46.3736
