## 期 間 入 札 の 公 告

種 類 店舗・居宅

## 現況調査報告書

## 評 価 書

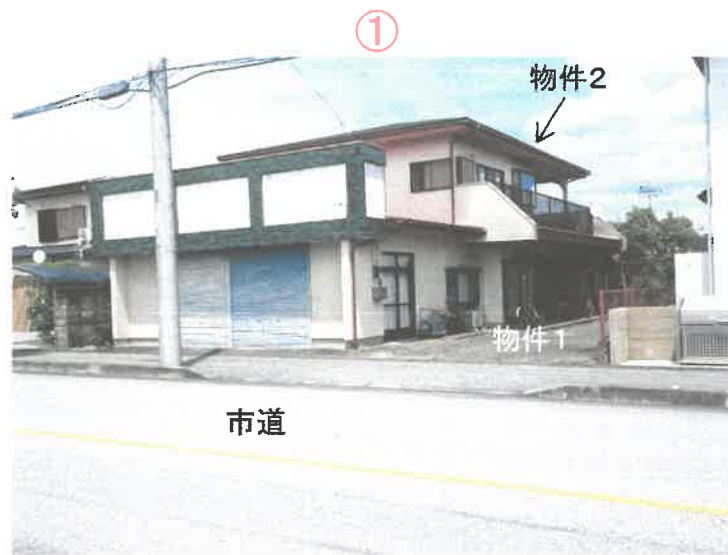
外観

- 1 現況及び前記関係人の陳述等から本物件の占有状況を2枚目のとおり認めた。
- 2 本土地は、共有者らが本建物の敷地として使用し、本建物に前共有者であるCが居住して住居として使用しているものである。建物占有者Cの占有権原はなく、共有者(株)京都建物から賃料相当損害金の請求を受けている。
- 3 本建物は、経年劣化によるものと思われる店舗床及び廊下等のたわみ、各壁の損傷等が認められる。また、本建物の軒天が一部剥離している。
- 4 本土地には、スチール製の物置が1基存在するが、基礎の構築がないことから動産とした。また、本建物の北西側には下屋に周囲を塩化ビニール製波板で囲った物置が存在するが、基礎の構築がなく簡易なものであることから建物の増築とは認められない。
- 5 本土地の南西側に幅員約16mの舗装された市道(U1-16号)が接面している。

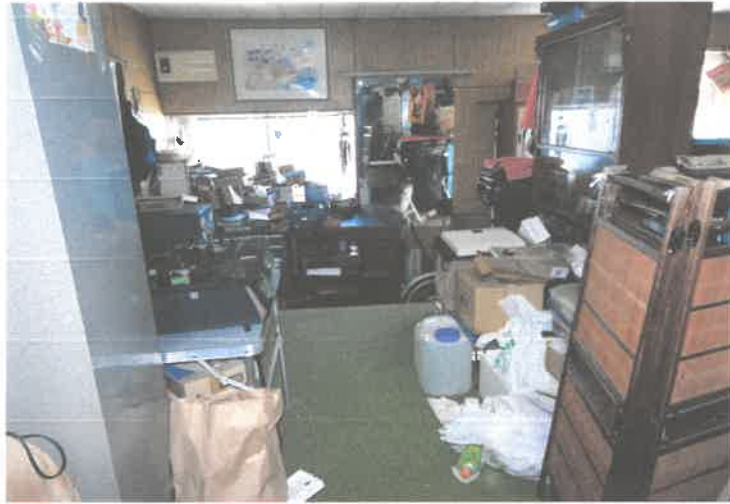
店舗

| 関係人の陳述等 | |
|---|---|
| <input checked="" type="checkbox"/> C<br>(占有者) | 1 本建物は、私が居住して、住居として使用しています。<br>2 本物件は、元々私も持分を持って居住していましたが、持分を失ってからは、共有者(株)京都建物から賃料相当損害金を求められています。<br>3 本建物は2、30年くらい前まで布団店でした。建物が古くなってきたので、店舗や廊下などにたわみがありますが、雨漏りはないと思います。<br>4 本建物内で猫を1匹飼っていましたが、現在はいません。 |

| 特 記 事 項 | <p>建物北側に、プラスチック波板で屋根をかけ、周囲を囲っただけの下屋が有る。</p> <p>外部は屋根、外壁とも経年劣化が著しく、軒天も脱落しかけている箇所が散見された。</p> <p>内部においても、経年劣化で和室の砂壁は損耗が著しく、洋室の壁もひび割れが散見されるほか、一部仕上が剥離して下地のモルタルが露出している箇所が有る。洋室や広縁の天井には水染みが複数箇所確認された。居住者によれば、雨漏りは確認されないという事であったが、損傷程度からは、天井内部で発生していると推定される。</p> <p>店舗部分の床は、柔らかくなっている箇所が有る。</p> <p>2階部分は増築部分とみられ、上等な資材を使用しているが、管理状態が不良である。</p> <p>浴室はリフォームしたとみられ、ユニットバスとなっている。</p> <p>かつて室内で猫を飼育していたが、調査時点ではない。</p> |
