## 期 間 入 札 の 公 告

- 1 所 在 前橋市大渡町二丁目  
 地 番 2 番 2 2  
 地 目 宅地  
 地 積 814.77 平方メートル
- 2 所 在 前橋市大渡町二丁目  
 地 番 2 番 2 4  
 地 目 宅地  
 地 積 503.28 平方メートル
- 3 所 在 前橋市大渡町二丁目 2 番地 2 4、2 番地 2 2  
 家屋 番号 2 番 2 4  
 種 類 倉庫  
 構 造 鉄骨造珪鉛メッキ鋼板葺 2 階建  
 床 面 積 1 階 638.72 平方メートル  
           2 階 642.88 平方メートル

## 現況調査報告書

# 評 価 書

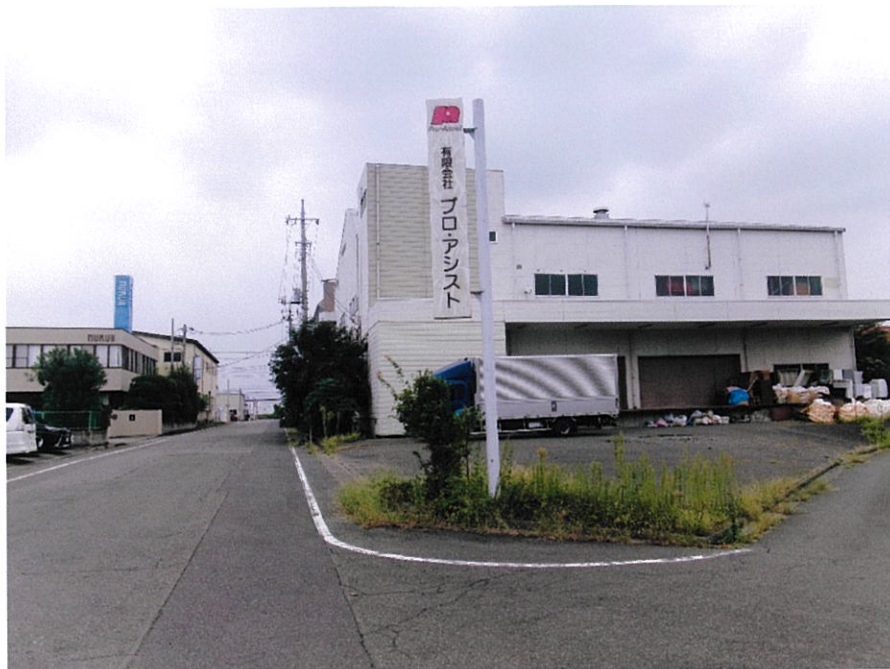
①

| その他の事項 | <input checked="" type="checkbox"/> 物件 1 の北西側に鋼製の看板がある (写真①参照) | | |

- (1) 本件建物は、登記上の種類も実際の用途も「倉庫」であり工場抵当法第1条の「工場」には該当しないため、建物内に存在する動産類に抵当権の効力は及ばない。したがって、本件建物内に残置されている全ての動産は売却対象外となる。
- (2) 物件1北西側にある鋼製の看板(写真①参照)は、土地の定着物といえるため売却の対象となる。

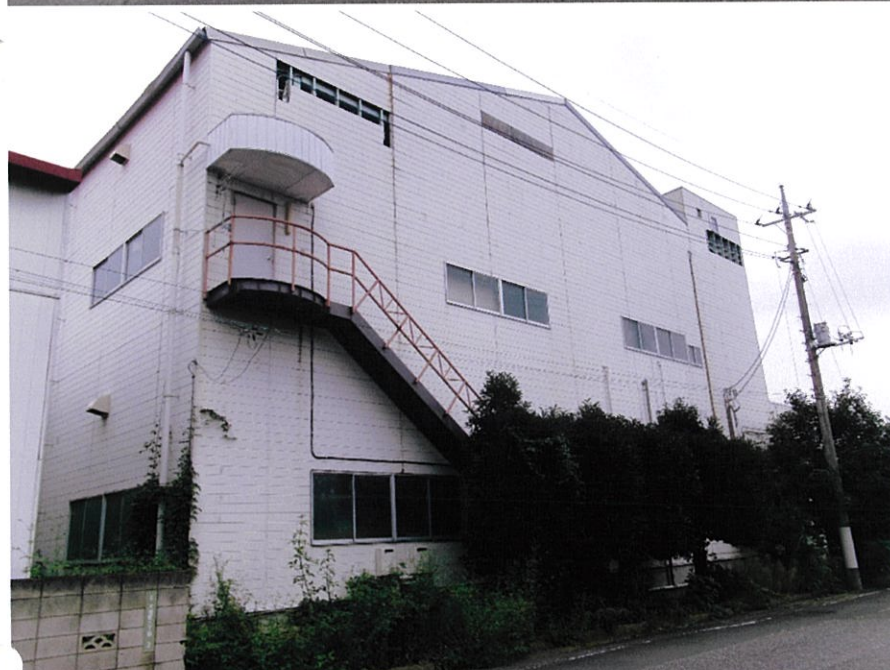
②

| 関係人の陳述等 | |
|---|---|
| ■ A<br>(債務者代表者) | 1 私は債務者兼所有者である会社の代表者です。<br>2 2年くらい前に会社の業務を休止しました。<br>3 冷蔵庫や洗濯機を中心とする家電製品のリサイクル業を営んでおり、本件建物は倉庫として使用していました。<br>4 現在も数百台の家電製品を格納しています。<br>運搬用エレベーターが壊れていることもあり、処分や移動はできない状況です。<br>5 数か月前の台風による被害で2階と屋上階の壁に穴があき（写真②参照）、そこからハトがたくさん入り込んでしまいました。<br>2階の床が鳩のフンでかなり汚れてしまっています。<br>6 運搬用エレベーターは、専門業者に見てもらったところ修理は不可能とのことでした。今あるものを撤去して新しいものを入れると1千万円以上かかると言われました。<br>7 敷地内においてあるトラックは車検も切れていて動きません。<br>支払いが完了しておらず所有権はまだ売主にあるので、売主が回収するはずです。 |

| 区分 | 主である建物 |
|---|---|
| 特記事項 | 建物内に家電製品等の大量の動産類が残置されている。<br><br>立会人への聴取によると、運搬用エレベーターについては故障している、とのことである。<br><br>1階南側下屋の外壁、2階北側階段の上の外壁及び屋上階機械室の北西側及び東側の外壁に破損が見られる。<br>2階及び屋上階機械室にはハトが侵入しており、室内には大量の糞が見られる。買受人は留意する必要がある。 |
