## 期 間 入 札 の 公 告

2 所 在 沼津市千本緑町一丁目 23番地2  
家屋 番号 23番2の2  
種 類 店舗 居宅  
構 造 鉄骨造陸屋根3階建  
床 面 積 1階 56.93平方メートル  
2階 60.24平方メートル  
3階 75.74平方メートル

# 現 況 調 査 報 告 書

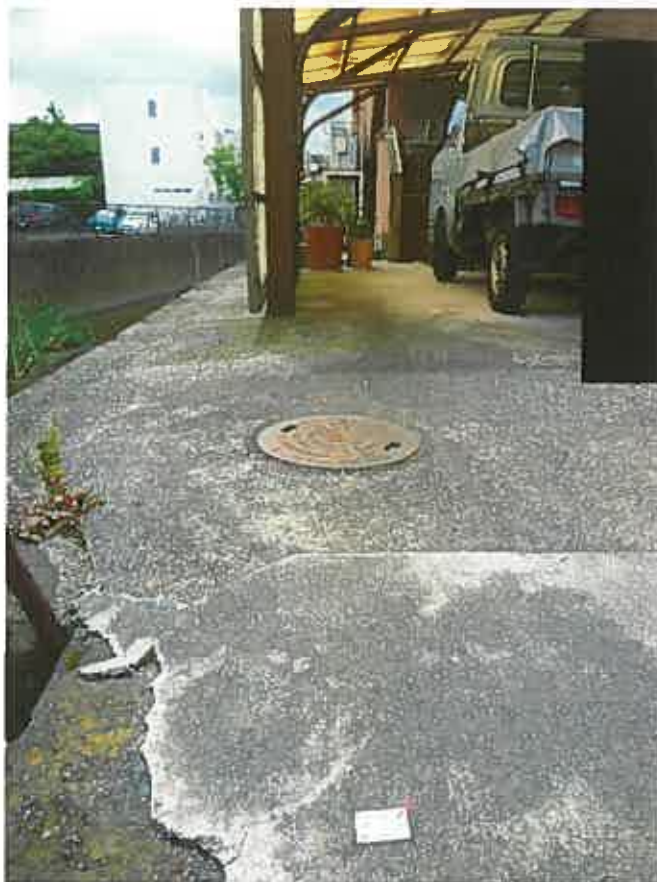
写真3 物件1土地と東側国有地境界付近

- 1 物件1の土地は、その北側を幅員約8mの舗装市道30866線（建築基準法上の道路、地番19-2の土地は沼津市所有の公衆用道路）に接面している。
- 2 物件1の土地には、次の現存しない建物の登記が存する。  
 所 在 沼津市千本緑町一丁目23番地2  
 家屋番号 4番の4  
 種 類 店舗・居宅  
 構 造 木造木皮葺平家建  
 床面積 55.27㎡  
 所有者 C
- 3 物件1の土地の東側には国有地が存在し、物件1の土地にかかるカーポートの支柱、エアコン室外機、下水道は上記国有地上に跨在しているとみられる（写真3参照）。
- 4 物件1の土地の北東端に、NTT西日本の管路が埋められている。詳細は「関係人の陳述」等を参照されたい。
- 5 物件2の建物のB共有持分の敷地利用権は、夫婦間の使用貸借関係によると思料された。
- 6 物件2の建物には、2階住居部分の玄関に通じる外階段、屋上の階段室が存在する。1階店舗部分と2・3階住居部分は屋内で行き来ができず、2・3階住居部分に立ち入るためには、外階段を使用する必要がある。
- 7 物件2の建物の1階店舗部分には、業務用の冷凍庫2台と冷蔵庫1台が存在する。
- 8 物件2の建物の2・3階住居部分には、雨漏り跡や壁・天井のクロスが剥がれている箇所が見受けられた。また、玄関のドアノブが壊れており、ガムテープで補強されている。

| 特 記 事 項 | <ul style="list-style-type: none"> <li>・ 北東端に N T T 西日本の管路が埋設されている。</li> <li>・ 東側隣地（国有地）にカーポートの支柱、エアコン室外機、下水道等が跨在しているとみられるが経緯は不明である。（占用料の支払いや撤去を求められる可能性等も否定できないが詳細は不明）</li> </ul> <p>※「詳細は執行官の現況調査報告書を参照されたい。」</p> | |

ウ 市場性修正：海岸部における近年の不動産需要やカーポート等が隣地（国有地）に跨在しているリスク等を考慮した。

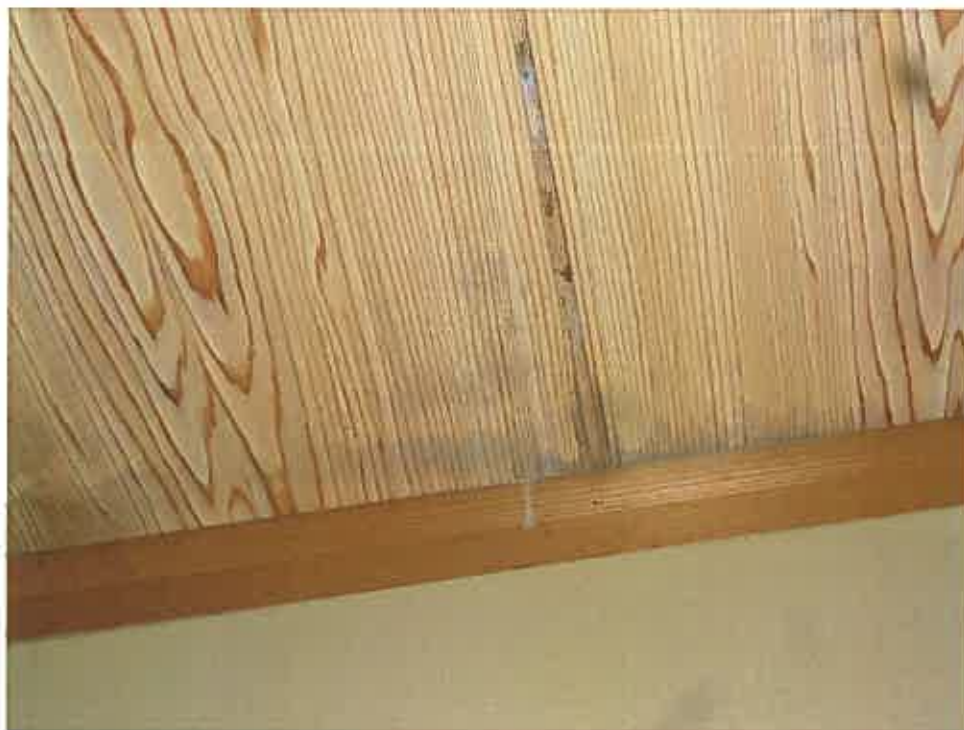
写真 1 8 2階南東側和室天井の雨漏り跡

| 特 記 事 項 | ・2、3階住居部分に雨漏り跡、壁、天井のクロスの剥がれ等がみられ、所々に劣化、損傷が認められる。<br>・B共有持分の敷地利用権は夫婦間の使用貸借関係によるものと思料される。<br>・2階住居部分の玄関に通じる外階段がある。また屋上に階段室がある。1階店舗部分と2、3階住居部分は室内での行き来はできない。<br>・1階店舗部分に業務用の冷凍庫2台、冷蔵庫1台が置かれている。<br><br>※「詳細は執行官の現況調査報告書を参照されたい。」 | | |
