期 間 入 札 の 公 告

- 1 所 在 北杜市長坂町富岡字富岡
地 番 100番2
地 目 宅地
地 積 331.67平方メートル
- 2 所 在 北杜市長坂町富岡字富岡 100番地2
家屋 番号 100番2
種 類 居宅
構 造 木造かわらぶき 2階建
床 面 積 1階 57.96平方メートル
2階 59.62平方メートル

現況調査報告書

評 價 書

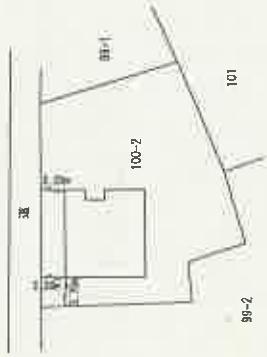
各階平面図

家屋番号	100番2
建物の所在	北杜市長坂町當岡字當岡100番地2

求積表		
8.190 ×	3.640	=
7.280 ×	3.640	=
0.910 ×	1.820	=
		29.811600
		26.498200
		1.656200
合計		57.960000
床面積		57.96 m ²

求積表		
8.190 ×	7.280	=
		59.623200
合計		59.623200
床面積		59.62 m ²

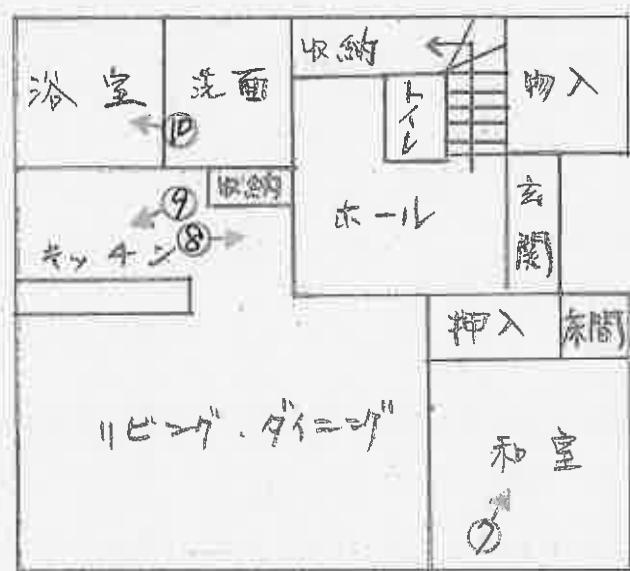
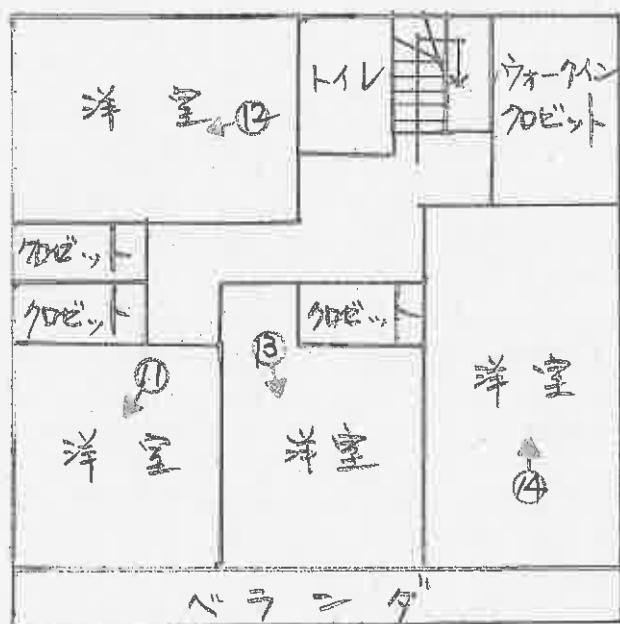
土地写真測量図

←○は写真撮影位置、方向写真番号を示す。
