## 期 間 入 札 の 公 告

## 現況調査報告書

## 評 価 書

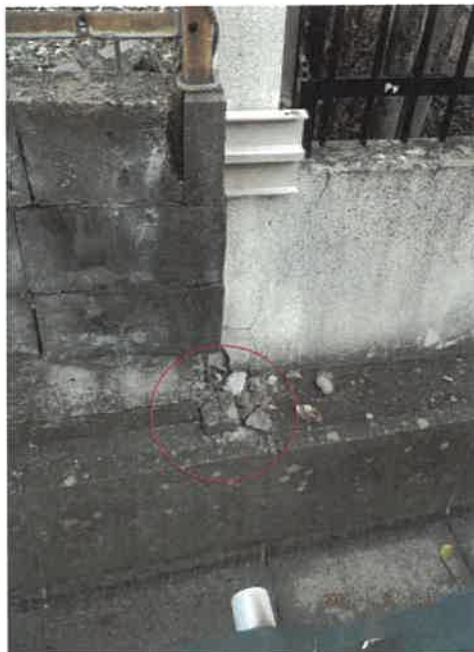
**NO. 9**

北西角境界標

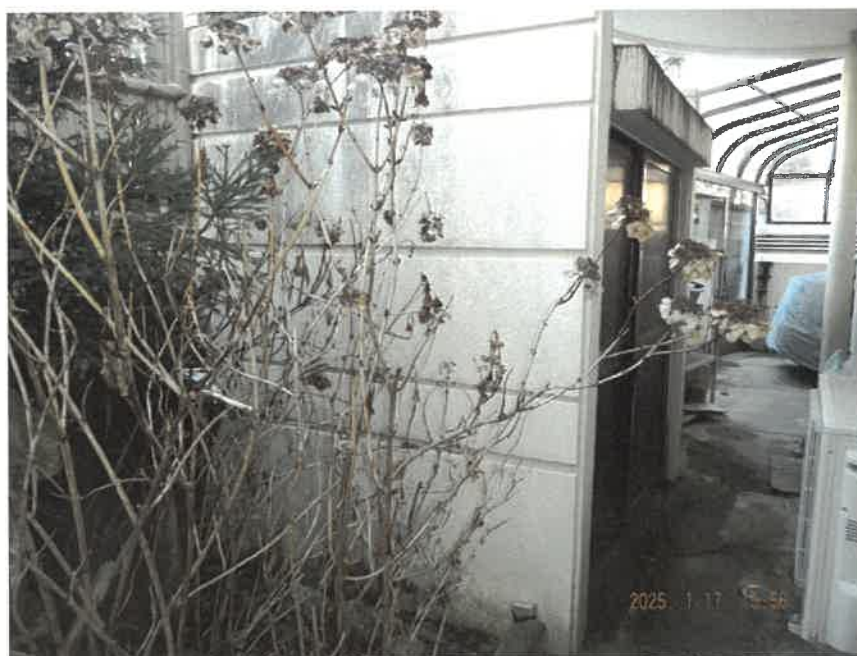
**NO. 12**

物置

| 特 記 事 項 | <p>○物件1の北東部分に未登記附属建物(物置)がある。コンクリート造の約3㎡の小規模の物置である。主たる建物の補助施設であり、規模、築後経過年数を考慮すれば、単独での市場価値は認められず、無価値と査定した。</p> <p>○現所有者は平成26年4月に土地建物を購入したもので、建物の一部をリフォームしたとのこと。吹き抜けの天井や内壁の塗り直し、屋根の防水処理、トイレの便器の取替、IHキッチンの設置、2階のトイレの撤去等がなされている。</p> | |

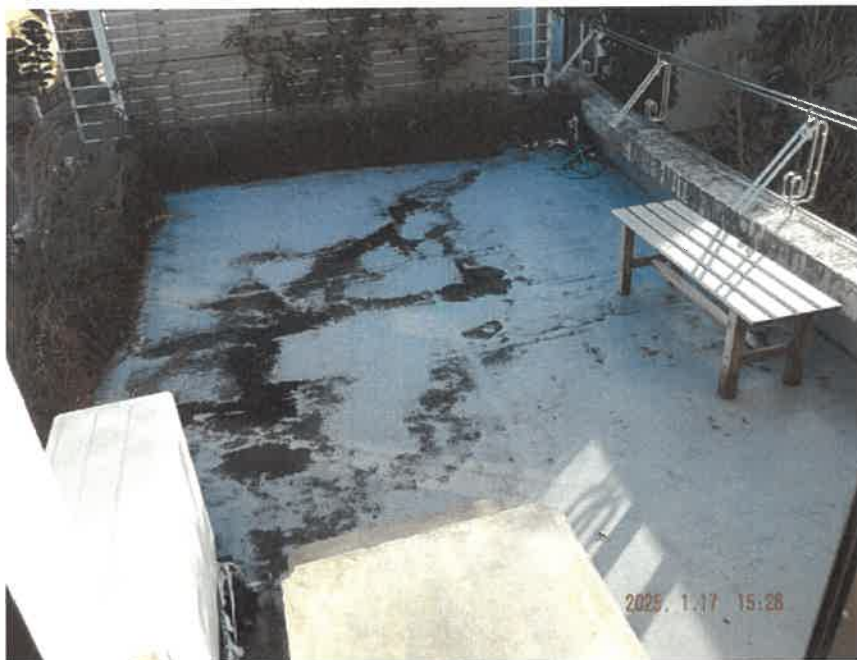
NO. 13

| その他の事項 | 建物東側にカーポートが設置してある<br>建物1階南東側（玄関の上）に屋上テラスがある<br>建物2階西側中央の洋室の天井に屋根裏への入口がある | | |

1 階屋上テラス

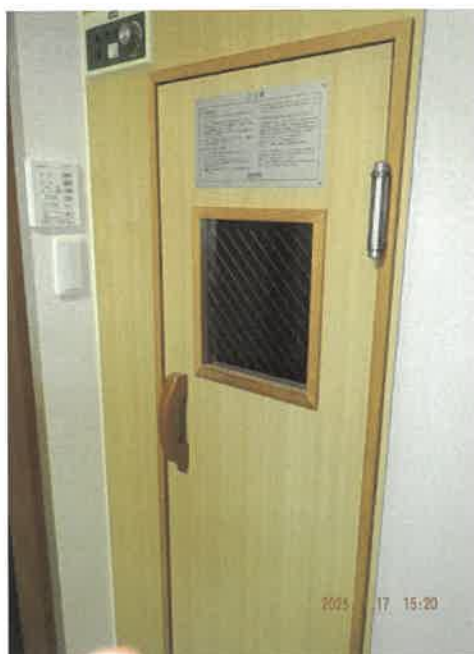
**NO. 19**

サウナ入口

| 品 等 | 高品等。<br>延床面積が大きく、意匠を凝らした造りであったり、通常の住宅にない設備があり、特徴的な建物となっている。<br>居間は2階の天井まで吹き抜けで、居間にはらせん階段が設置されている。2階に半円形の風呂場があり、個室サウナがある。<br>1階南東側の屋上にテラスが設置してある等である。 | |

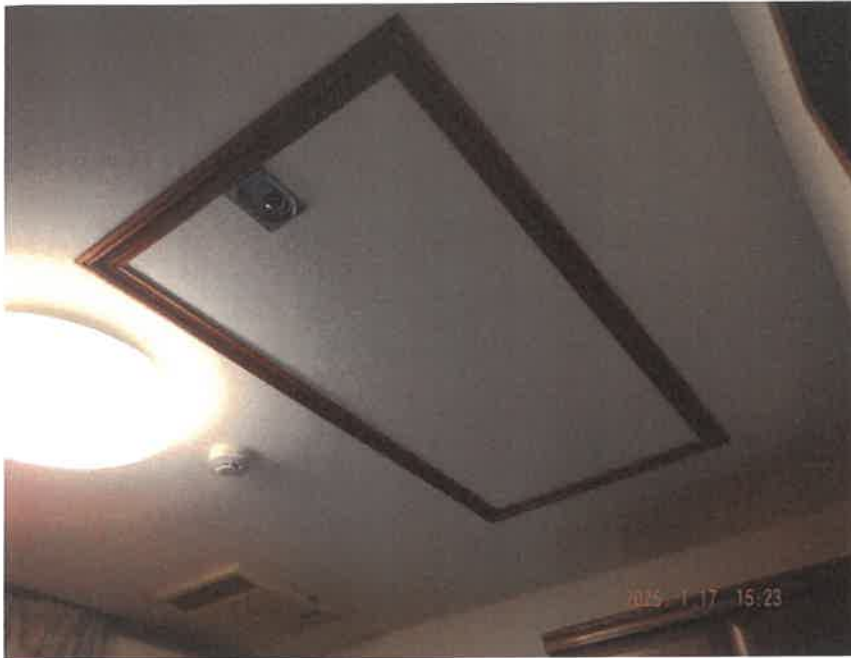
NO. 26

屋根裏入口
