## 期 間 入 札 の 公 告

令和 7 年(ケ)第 5 号  
令和 7 年 4 月 2 日受理  
令和 7 年 5 月 7 日提出  
評 価 人 大日方 一 成

## 現況調査報告書

# 評 価 書

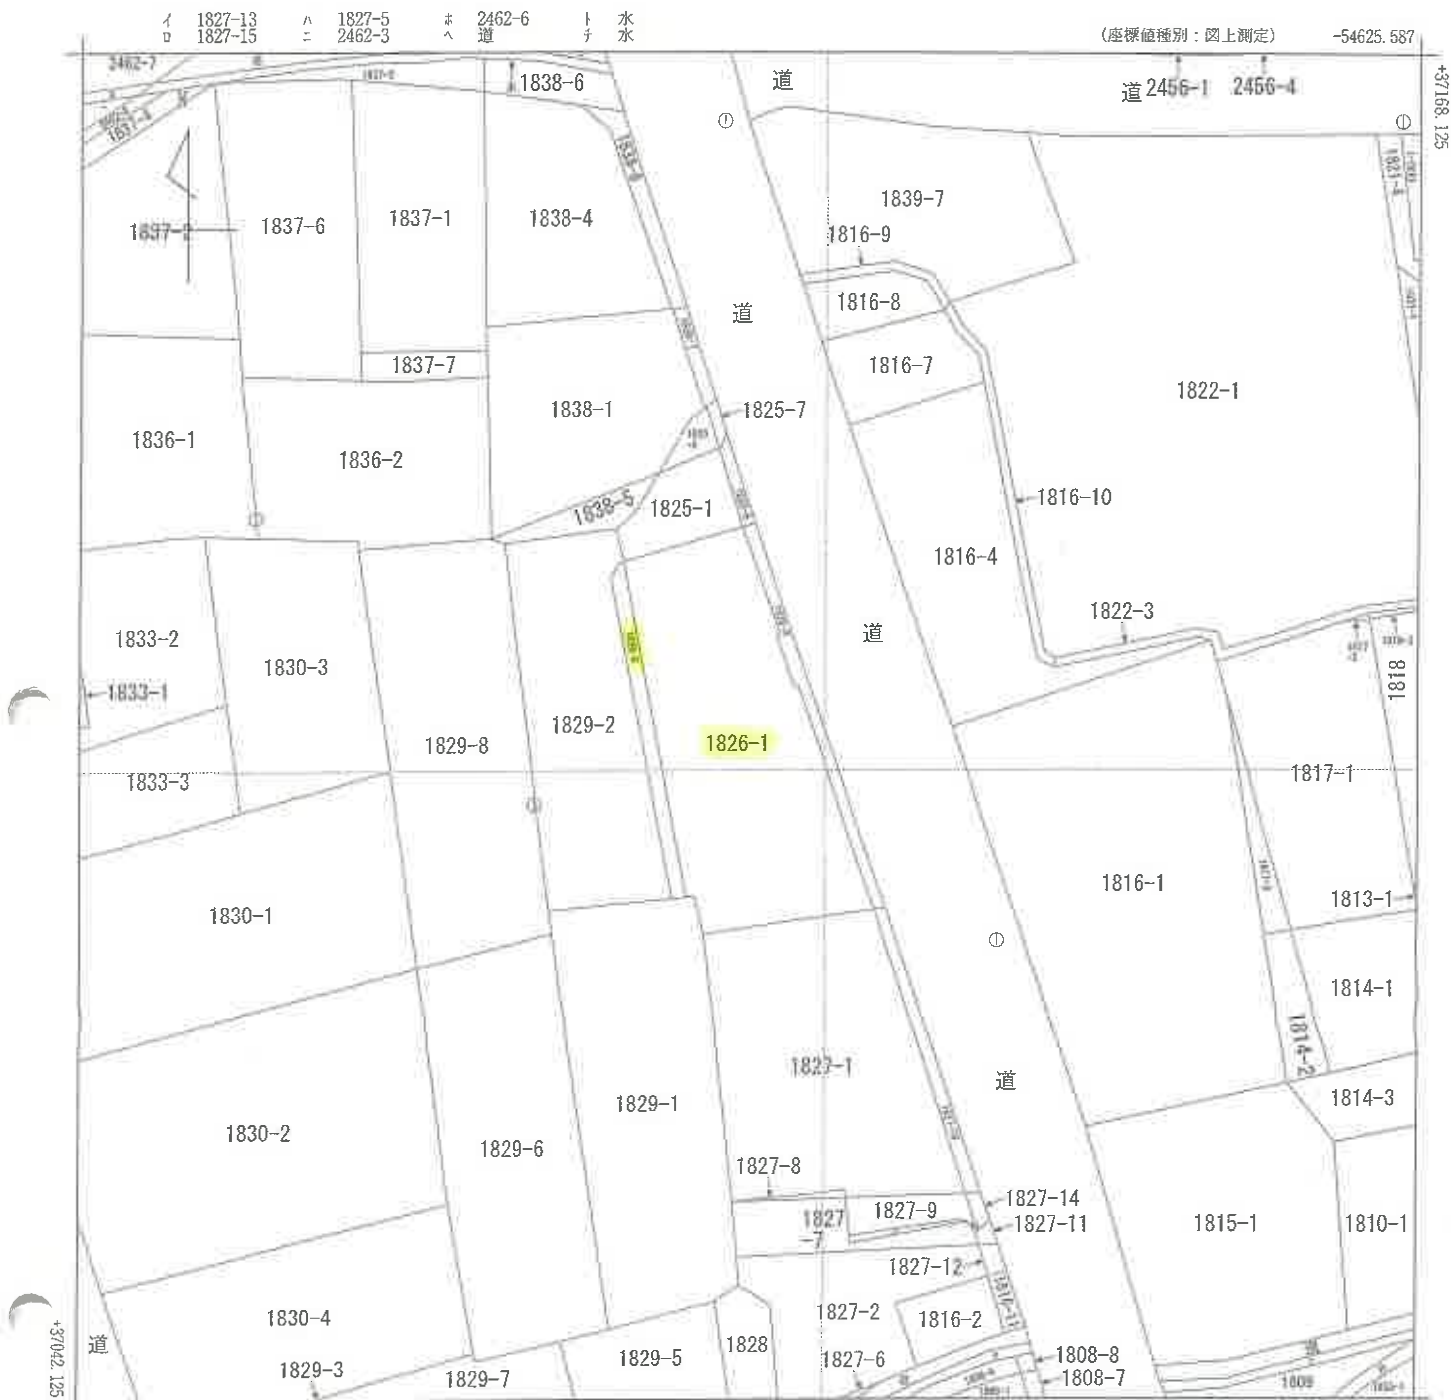
地番区域見出  
穂高

(注) 国土交通省国土地理院が公表した座標補正パラメータ(touhokutaiheiyouoki2011.par)による修正がされています。

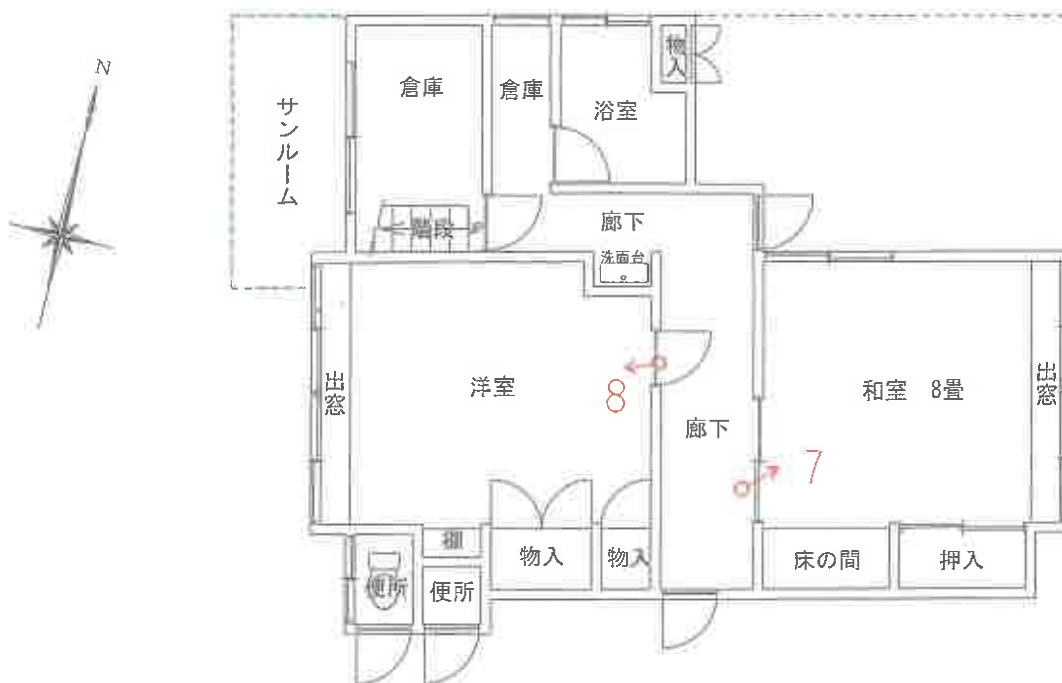
物件 3  
家屋番号 1826番1  
種類 居宅  
構造 木造瓦葺2階建（登記上平家建）  
床面積 1階 約59.53㎡  
2階 小屋裏倉庫 19.6㎡超

改装により小屋裏に倉庫が造られている。  
天井高が140cm超であるため床面積に算入する。

改装により小屋裏に倉庫が造られている。  
天井高が140cm超であるため床面積に算入する。

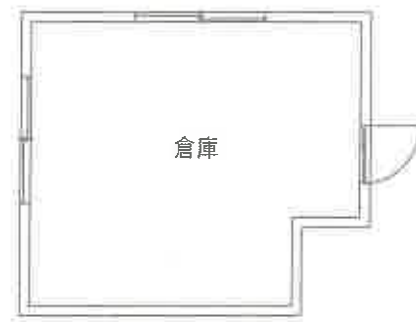
物件 3 未登記附属建物

構造 コンクリートブロック造亜鉛メッキ鋼板葺平家建

床面積 約16.4㎡

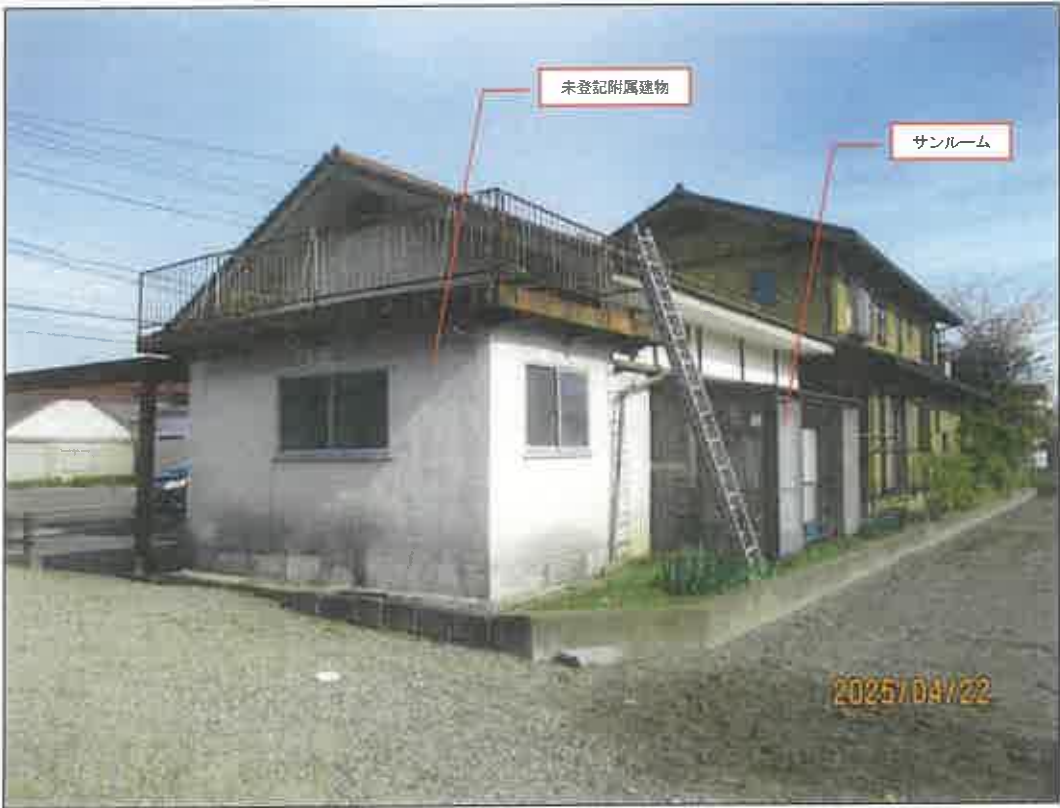
| NO. 2 |

- (1) 西側に床面積に算入されない非建物のサンルーム（約3.6m×約1.5m<sup>2</sup>）がある（写真No.2）。
- (2) 2階「小屋裏倉庫」の南側に小屋裏倉庫があるものと思われる。

| 区 分 | 主である建物 | |
|---|---|---|
| 特 記 事 項 | <ul style="list-style-type: none"> <li>・建物所有者亡Bは、土地前所有者亡Cの夫であり、土地現所有者Aの親であることから、建物及び敷地の利用につき、互いに金銭等の支払いは行っていなかったようである。よって、建物の敷地利用権及び建物の占有権原はいずれも使用借権と推定される。</li> <li>・1階南側扉が破損しており、ガムテープで補修されている。</li> <li>・便所、洗面台、浴室も物置として使用されており、上下水道は接続されていないものと見られる。</li> <li>・年月日不詳1階北東部一部取壊しにより1階現況床面積は概測59.53㎡、年月日不詳増改築により2階現況床面積は概測19.60㎡。</li> <li>・2階小屋裏倉庫の南側に約0.9m×約0.9mの扉があり、南側にも小屋裏倉庫が存すると思われるが、内部を確認できなかった。</li> <li>・取り壊された1階北東部は、壁及び床が撤去され、鉄骨で補強された屋根が残されており、駐車スペースとして利用されている。</li> <li>・西側に、床面積に算入されない非建物のサンルーム（大きさ約3.6m×約1.5m）が存する。</li> </ul> | |

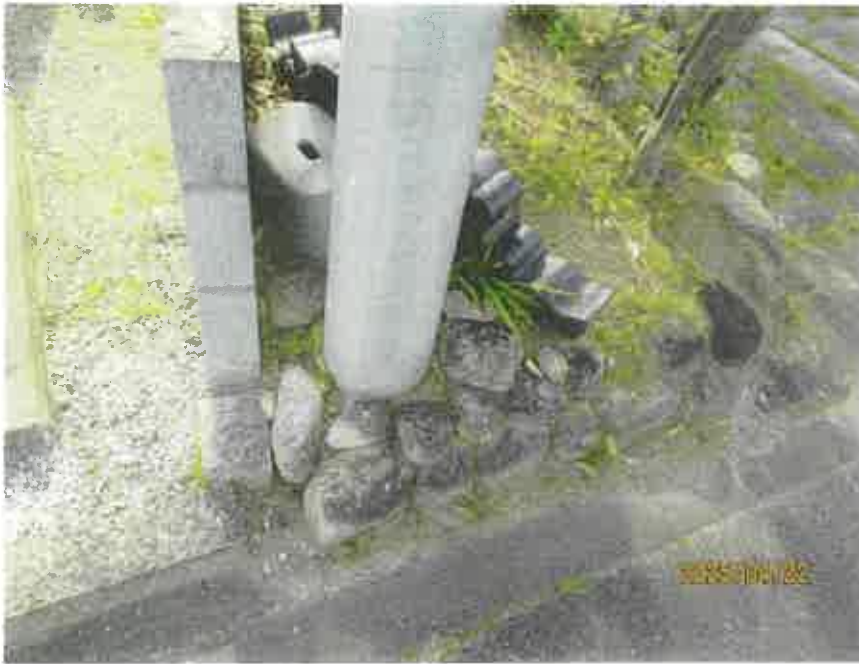
NO. 6

| その他の事項 | (1) 物件1及び2の土地は、物件3及び4の建物の敷地として一体利用されている<br><br>(2) 南東側の道路沿いに電柱がある（写真No.6）。 |

電柱

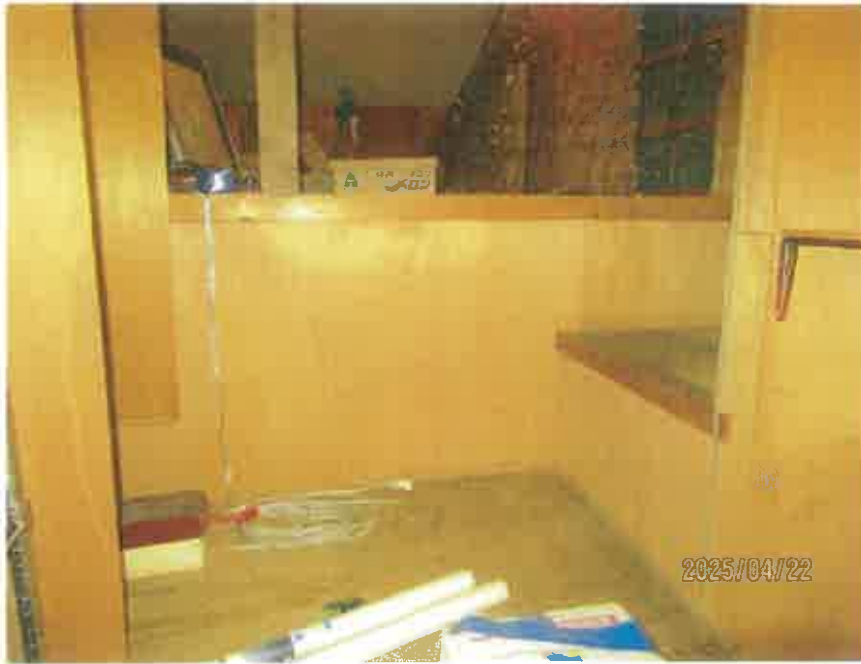
NO. 9

小屋裏倉庫

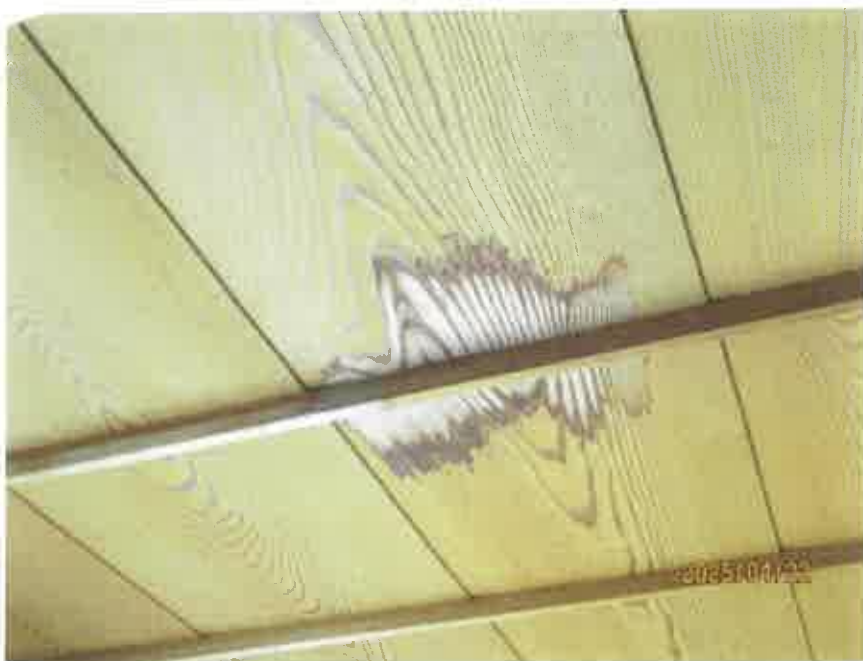
NO. 14

- (1) 1階北西側「和室8畳」の天井に雨漏り跡がある（写真No.14）。
- (2) 2階北西側「洋室」の「物入」上にロフト（約4.0m<sup>2</sup>）がある（写真No.20）

| 関係人の陳述等 | |
|---|---|
| | <p>(5) 本土地建物の使用については、夫婦間や親子間等であったことから、特に賃料の取決めなどはなく、相互に無償で使用してきました。</p> <p>(6) 物件4の建物の増改築はありません。シロアリの被害は見られませんが、1階の北西側「和室8畳」の天井に雨漏り跡が1箇所あります(写真No.14)。</p> <p>(7) 物件3建物は、昭和50年に建てた建物を平成10年に南側部分を一部取壊し、取り壊した部分に物件4の建物を建てています。</p> <p>(8) 物件3の1階天井上には、荷物置き場として使用していた小屋裏の倉庫があります(写真No.9)。</p> <p>(9) 物件3の建物の北側にあるコンクリートブロック造の建物は、倉庫です(写真No.2、5)。35年くらい前(平成2年)にはありました。</p> <p>(10) 物件3の建物の北東側部分を取り壊していないかとの執行官のお尋ねですが、取り壊した北東側部分には台所がありました。平成10年の時に取り壊したと思います。物件3の建物図面(各階平面図)を作製した平成10年10月26日の後に取り壊していないかとの執行官のお尋ねですが、取り壊したかどうかや、時期などは覚えていません。</p> <p>(11) 土地の境界に関する争いなどはありません。</p> |

雨漏り跡

| 区 分 | 主である建物 | |
|---|---|---|
| 特 記 事 項 | <ul style="list-style-type: none"> <li>・建物所有者亡 B は、土地前所有者亡 C の夫であり、土地現所有者 A の親であることから、建物及び敷地の利用につき、互いに金銭等の支払いは行っていなかったようである。よって、建物の敷地利用権及び建物の占有権原はいずれも使用借権と推定される。</li> <li>・2階北西側「洋室」の「物入」上にロフト (約4.0㎡) が存する。</li> <li>・玄関や廊下は広く、和室、台所、食堂等の造りも趣向が凝らされている。また、柱や梁は太く、床等は無垢材が多用され、浴室も石貼りであるなど、使用資材の品等が優る。</li> <li>・床やタタミの摩耗が放置されるなど、管理の程度は劣る。また、1階北西側和室の天井に雨漏りの跡と見られるシミが見られる。</li> </ul> | |

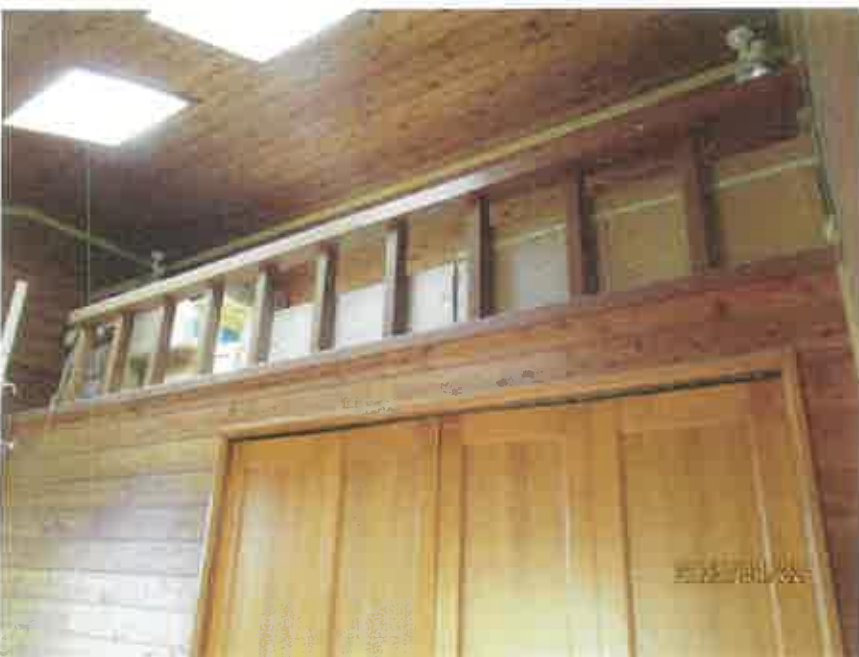
NO. 20

ロフト
