## 期 間 入 札 の 公 告

2 所 在 大町市社字木舟4902番地1  
家屋 番号 4902番1  
種 類 居宅  
構 造 木造瓦葺平家建  
床 面 積 120.52平方メートル

## 現況調査報告書

## 評 価 書

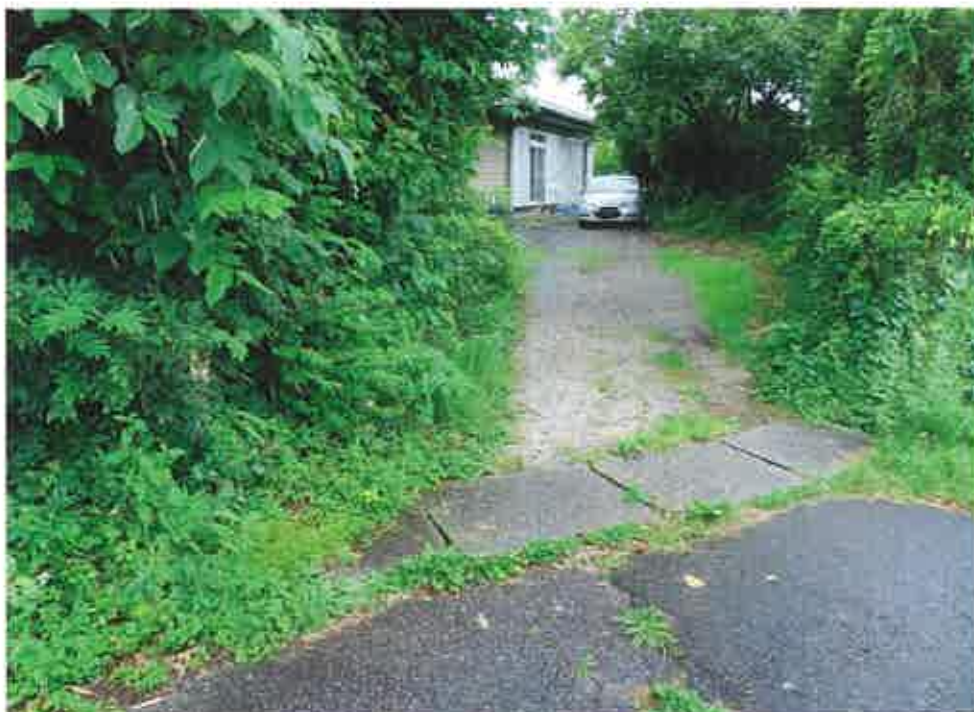
写真1

| 特 記 事 項 | <p>① 物件2建物の敷地利用権原は、使用借権であると推定される。</p> <p>② 内外装に劣化、破損等が見られる（北側の基礎にクラックあり。建物北側等の軒天井の化粧材が剥がれており、一部下地材が露出していた。西側広縁の天井にシミが見られる等）。</p> | |
