# 現況調査報告書

(物件 3, 4)

# 評 価 書

(土地付建物)

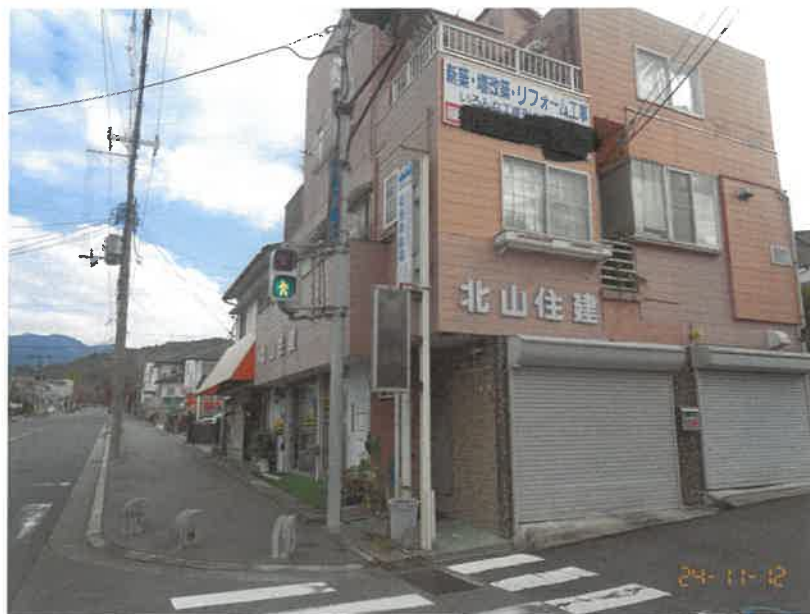
①  
目的建物

- (1) 目的物件の形状等は公図, 地積測量図, 建物図面の外別紙土地建物位置関係図 (概略), 間取図 (概略), 別添写真のとおりである。但し目的土地の地積測量図は残地計算によるもので正確には専門家による測量等を要する。
- (2) 物件 3 土地北側の物件 4 建物電飾看板, 2階北側工作物が前面道路に越境しており, 西側車庫のコンクリート状出入り口工作物が西側道路にはみ出している。
- (3) 物件 4 建物は昭和50年新築の2戸一連棟建物の西側に位置する公簿上2階建建物であるが, 3階部分全体の約37.4㎡を増築している外1階車庫, 浴室, 洗い場等部分約20.3㎡, 2階西側及び南側部分約21.8㎡も増築している。
- (4) 物件 4 建物1階は店舗と車庫になっている。
- (5) 物件 4 建物の3階天井, 2階リビング, 洋室に雨漏りがある。
- (6) 物件 4 建物の2階南側外階段は1階外側の板状工作物で封鎖されており利用できない。
- (7) 物件 4 建物室内で猫一匹を飼育している。
- (8) 物件4建物の2階床面に一部西側の傾斜が感じられ, 一部ドア上部に隙間があることから目的建物に不等沈下の可能性がある。
- (9) 物件 4 建物3階にロフト, テラスがあり屋上に上がる鉄製階段がある。
- (10) 接面道路は, 北東側幅員約15m, 北西側幅員約6mの各町道 (建築基準法4-1-1; 評価人調査結果) である。なお詳細は評価書のとおり。

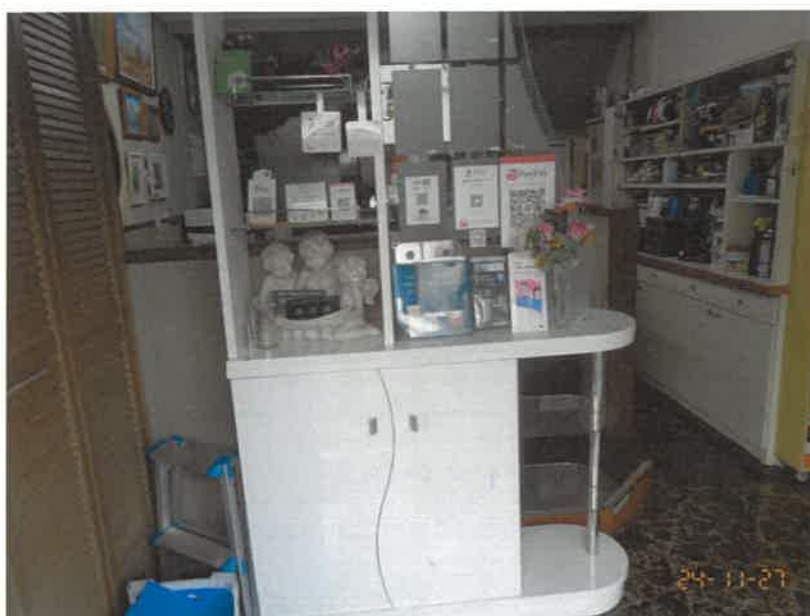
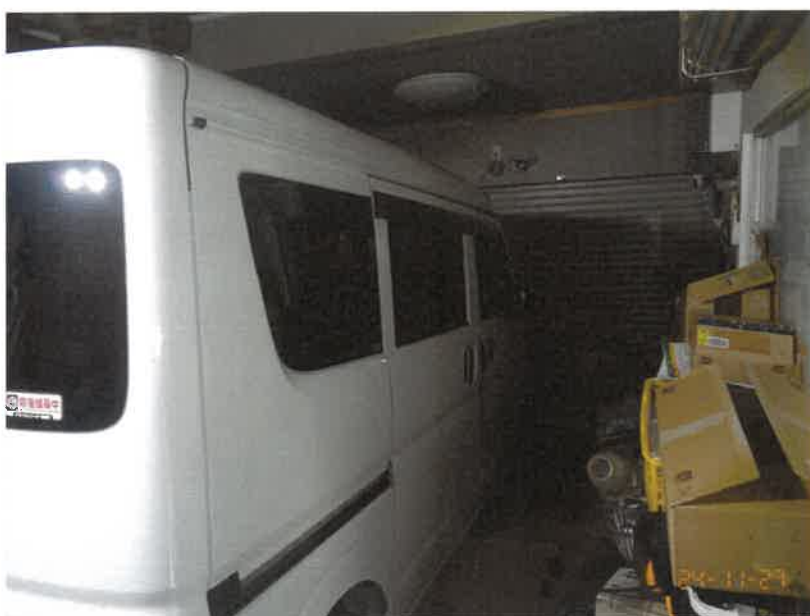
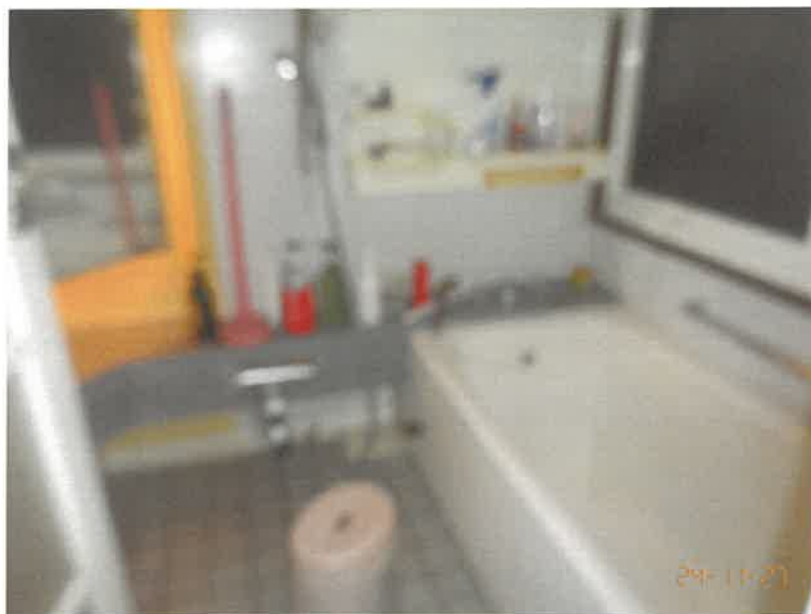
②  
1階 ②～④

| 関 係 人 の 陳 述 等 | |
|---|---|
| 2 B<br>(所有者の子) | (陳述の要旨)<br>目的建物は現在私が一人で住んでいます。現在父は入院中です。目的建物にあちこち雨漏りがあり、2階や1階まで漏れる部分があります。増築箇所については工事年度など詳細は分かりません。室内で猫一匹を飼っています。2階床面に若干傾きを感じます。 |
