## 期 間 入 札 の 公 告

| | 構 造 | 木造スレート葺3階建 |

## 現況調査報告書

# 評 価 書

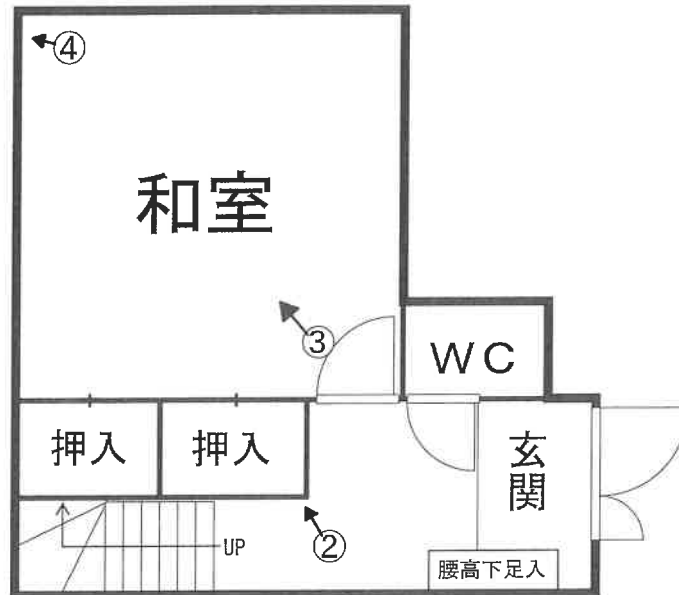
1 階

- (1) 目的建物の形状は概ね別紙間取略図のとおりであり概ね公簿面積と概ね一致する。
- (2) 室内の状況は別紙添付写真のとおりであり，冷蔵庫，洗濯機，テレビ等の家財道具や日常生活用品等の動産類が存在し現に住居として使用されている。なお，冷蔵庫は2階のDK以外に1階和室にも1台置いてあった。
- (3) 室内で猫1匹を飼育している。
- (4) 3階南側洋室の天井に，収納式梯子付きの出入口を設けた屋根裏収納部分があり，高い所では1.5 m以上あるが，屋根の傾斜に沿って低くなっており，かつ柱，梁や垂木がむき出しの状態であることから床面積には算入しない。
- (5) 1階及び3階の各階段横の壁面に損傷，1階和室の天井と壁の間に雨漏り跡のようなシミ，各和室の障子に破れや障子紙の欠損があるほか，概ね経年相当の劣化・損耗が認められる。

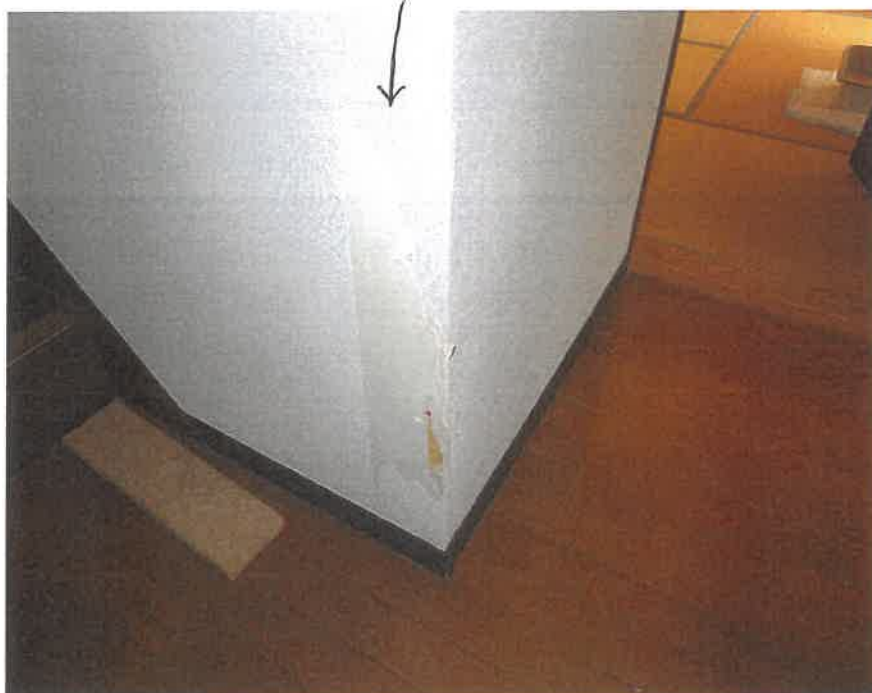
②

壁の損傷

| 特 記 事 項 | <p>・目的建物は築後約27年経過している。1階和室の西側天井付近に雨漏り跡のようなシミがみられる。所有者によれば2階キッチンの配管の不具合によるものではないかとのことである。また当該和室のドアと障子に損傷、1階階段横の内壁クロスに損傷、2階和室の障子に損傷、3階階段横の内壁クロスに損傷が認められる。これら以外の大きな損傷等は特に認められず、概ね経年相応の減価と考えられる。</p> <p>・3階洋室に屋根裏収納が設置されている。</p> <p>・2階DKと和室との間に段差がある。</p> <p>・室内で猫を一匹飼育しているが、特に臭いを感じられない。</p> <p>・担当課には目的建物と北側隣接建物を一体とした建築計画概要書しか存在せず、目的建物の登記内容及び現況と整合する建築確認申請がなされたかどうか不明である。詳細は担当課に確認されたい。</p> <p>・目的建物について、建築時期・構造・種類等の要因を踏まえ現地調査を行った結果、アスベスト含有建材が使用されている可能性は否定できない。なお、アスベスト使用の詳細については専門調査機関の分析調査を要する。</p> | |

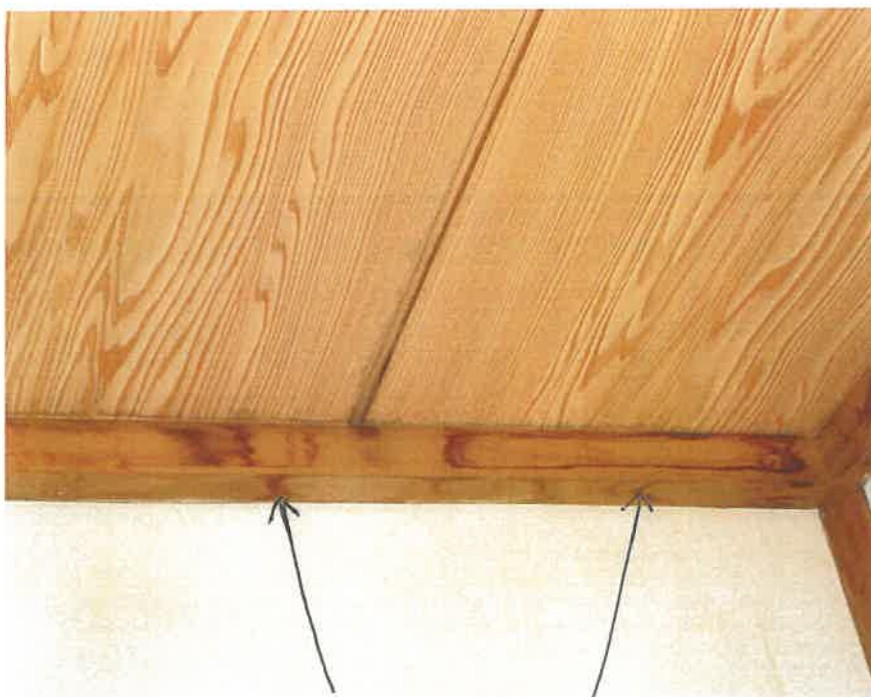
④

| 関係人の陳述等 | |
|---|---|
| ■所有者 | <p>1 目的建物には私が住んでいます。ほかに他人に貸している部分などはありません。</p> <p>2 壁や障子の損傷は飼っている猫によるものです。また1階和室の天井付近に生じたシミについては、その上の階にある流し台の給水管か何かから少しずつ水が漏れてそうになっているのではないかと思います。はっきりした原因は分かりません。</p> |

天井と壁の間にある雨漏り跡のようなシミ
