## 期 間 入 札 の 公 告

## 現況調査報告書

評 価 書

（土地付建物）

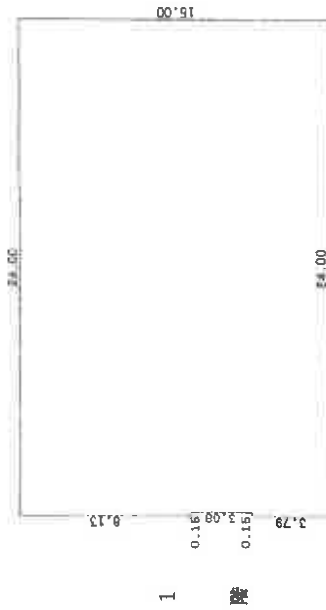
求積表

| 0.15 × 8.13 = | 1.2195 |
| 0.15 × 3.79 = | 0.5685 |
| 23.85 × 15.00 = | 357.7500 |
| 合計 | 359.5380 |
| 床面積 | 359.53 m <sup>2</sup> |
