別紙物件目録記載の不動産を下記のとおり期間入札に付します。

令和 6 年(ケ)第 26 号  
令和 6 年 5 月 29 日受理  
令和 6 年 8 月 5 日提出

## 現況調査報告書(2)

評 価 書  
(土地付建物)

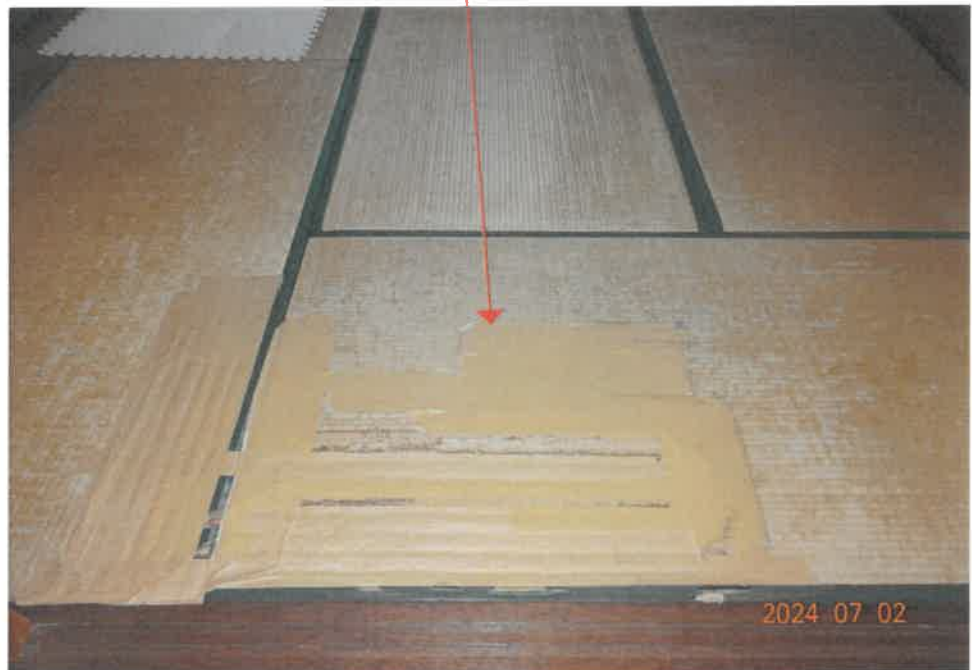
(4) 1階中央和室の畳に損傷箇所が存した（別紙添付写真⑤参照）。また、同室のプラスチック障子紙に損傷箇所が存し、ビニールシートで補修されていた（別紙添付写真⑥参照）。

⑤  
(1階中央和室 畳損傷箇所)

| 区 分 | 所 在 等 | 登 記 上 | 現 況 |
|---|---|---|---|
| 1階中央和室の畳に損傷箇所が存した。また、同室のプラスチック障子紙に損傷箇所が存し、ビニールシートで補修されていた。 | | | |

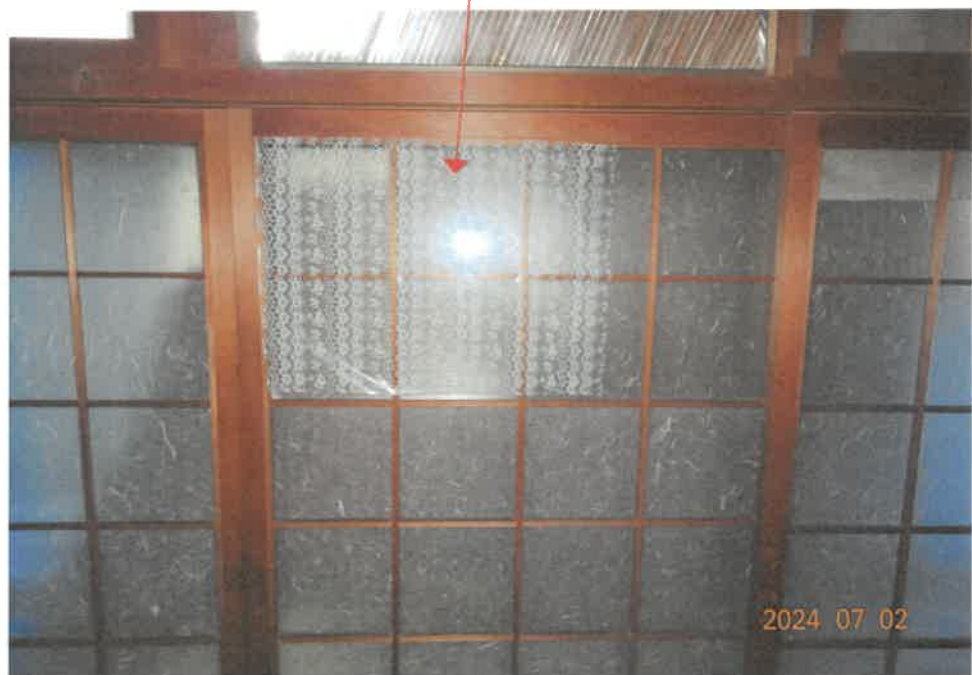
⑥  
(1階中央和室 プラスチック障子紙補修箇所)

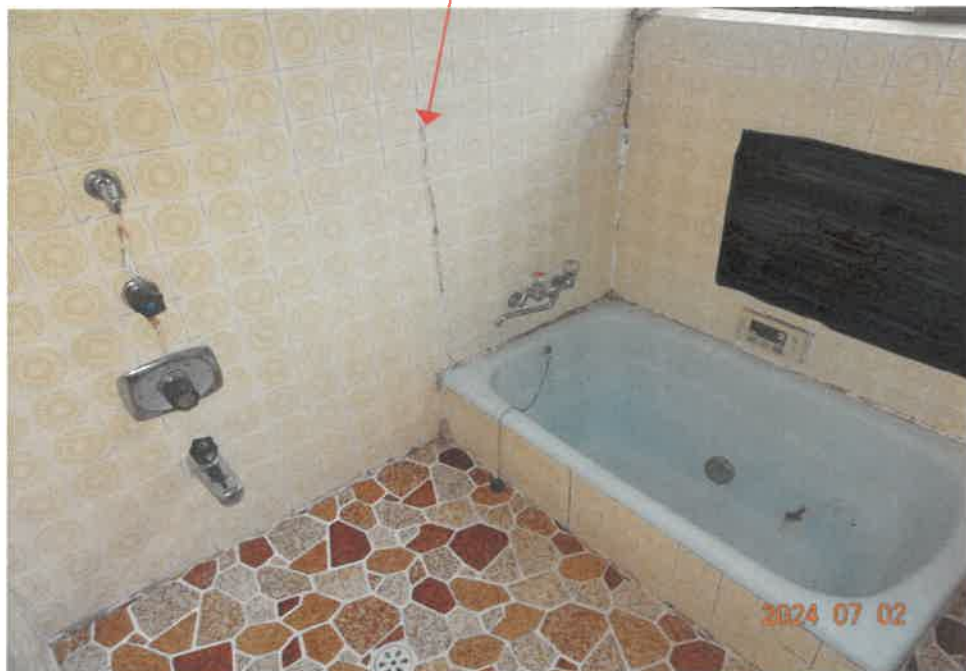
- (5) 1階浴室の内壁にクラックが存し、シーリング材により補修されていた（別紙添付写真⑦参照）。
- (6) 2階に屋根裏収納庫が存するが、天井高が1.5m未満であったため床面積に算入しなかった（別紙間取図参照）。

⑦  
(1階浴室 クラック補修箇所)

| 区 分 | 所 在 等 | 登 記 上 | 現 況 |
|---|---|---|---|
| 1階浴室の内壁にクラックが存し、シーリング材により補修されていた。 | | | |
