## 期 間 入 札 の 公 告

令和6年(ケ)第53号  
令和6年11月13日受理  
令和7年1月14日提出

## 現況調査報告書

# 評 価 書

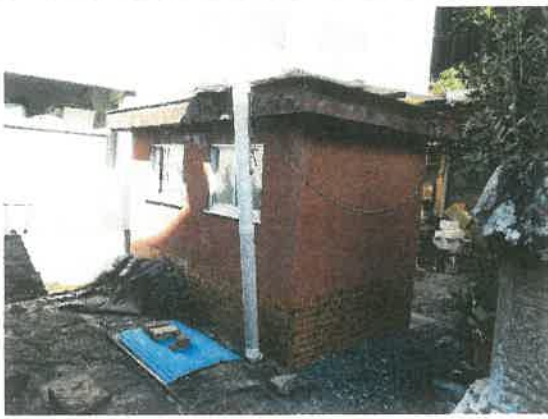
⑦

エ 東側隣地である1083番土地には建物が存在しており、関係人の陳述によるとAの自宅として使用されているとのことであった。法務局での調査によると同土地を所在地とする建物の登記が3つ（家屋番号1083番、1083番の2、1083番の3）存した。いずれもD名義となっていたが1083番の2及び1083番の3については表題部所有者の登記のみで甲区欄の登記がなされていない。いずれかの建物の附属建物と思われる便所（別紙写真⑦）が存したが、これら建物登記との対応関係は判然としなかった。なお、関係人の陳述によると、1083番土地上に存する建物は、いずれもA所有であるとのことであった。

なお同便所は物件1土地上に存するように見受けられた。
